Asbestinventarisatetest

Wolfsdonksesteenweg 114, 2230 Herselt

Attestnummer : 20230715-000110.000

Uitgegeven op : 15.07.2023

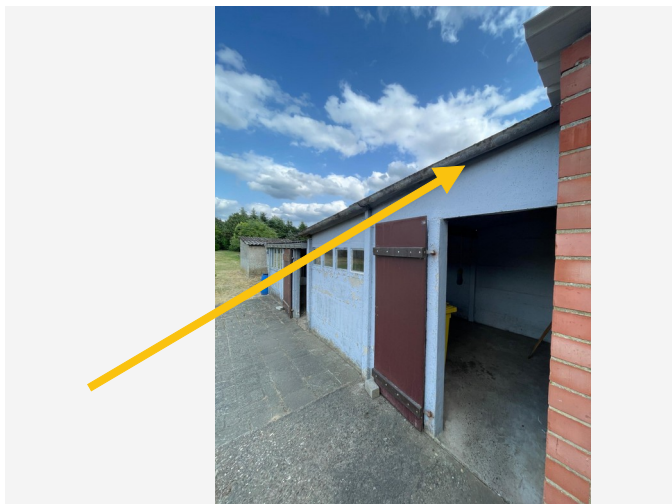
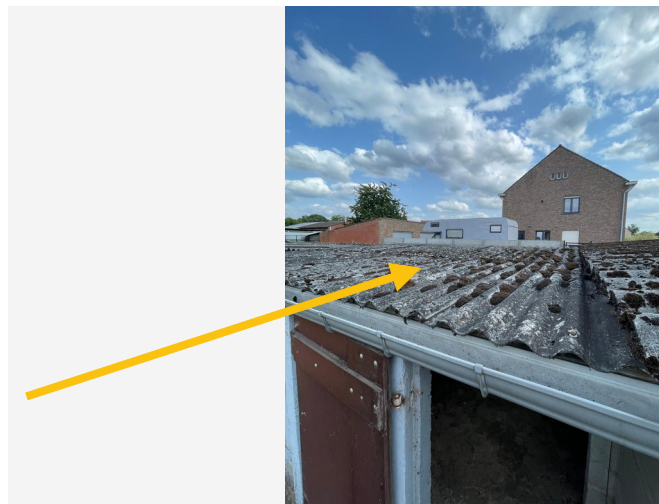
Het asbestmateriaal valt onder de mijlpaal van 2034.

Dringend verwijderen

Eindbeoordeling materiaalrisico	Hoog materiaalrisico en/of hoge kans op vezelvrijgave
---------------------------------	---

Gebondenheid	Categorie 1: hechtgebonden in oorsprong
Asbestsoort (vezeltype)	Crocidoliet aanwezig
Asbestconcentratie	Laag (< 50%)
Afschermingsgraad van het gehele materiaal	Geheel of deels (ook) vrij aan de binnenlucht
Toestand van het materiaal	Matig beschadigd, matig verweerd

Beschrijving	golfplaten dak
Omgeving	Grenst aan binnen- en buitenlucht
Primaire drager	Schuin dak
Asbestmateriaal	Dak- en gevelbekleding - Golfplaat
Bindmiddel van asbestmateriaal	Cement
Gebondenheid op basis van bindmiddel	Hecht
Hoeveelheid (oppervlakte - aantal)	• 46,00 m ² - 1 stuk
Totale oppervlakte	46,00 m ²
Eenvoudig bereikbaar	Ja

- Zorg voor een veilig beheer. Vermijd het beschadigen van het asbestmateriaal. Controleer de toestand jaarlijks op wijzigingen.
- Verwijder dit asbestmateriaal zo snel mogelijk. Volg de toestand goed op.
- Hemelwater dat afspoelt van asbestcement daken of gevels kan asbestdeeltjes bevatten. Gebruik het enkel voor gesloten circuits (bv. spoelen toiletten). Reinig na het vervangen van het dak of de gevel de dakgoten en regenwaterput of -ton om asbesthoudend sediment of slib te verwijderen

- Eenvoudige handelingen: mag via doe-het-zelf of door werknemer(s) met opleidingsattest eenvoudige handelingen
U mag tot 200 kg storten per jaar in het stedelijk/gemeentelijk containerpark en alle inwoners van Vlaanderen kunnen van de ophaling aan huis van asbesthoudend en asbestverdacht materiaal. Je kan op de website van Ovam nagaan wie de projecten beheert of organiseert. De gemeente zelf of de intercommunale. Deze steun steun is sowieso voorzien tot het voorjaar 2026.

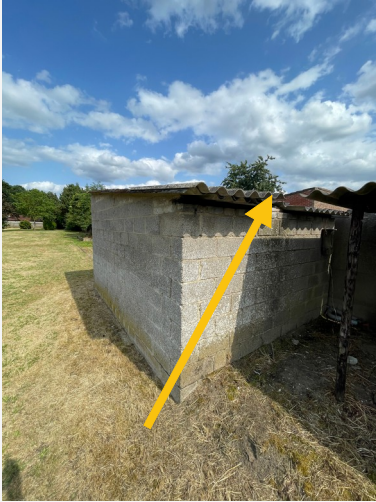
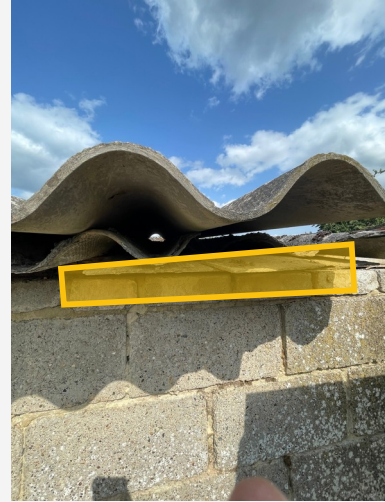
Fiche 2: 1 Dunne Cementplaat onder Golfplaten dak

Dringend verwijderen

Beschrijving	1 Dunne Cementplaat onder Golfplaten dak
Type afvalstof	Betreft stock-voorraad of gedemonteerde asbestmaterialen
Aanwezige resten	GEbroken cementplaat die onder 1 stuk Golfplaat steekt
Omgeving	Buiten
Primaire drager	Schuin dak
Asbestmaterialen	<ul style="list-style-type: none">Dak- en gevelbekleding - Plaat
Bindmiddel van asbestmateriaal	Cement
Gebondenheid op basis van bindmiddel	Hecht
Hoeveelheid (gewicht - aantal)	<ul style="list-style-type: none">1,00 kg - 1 stuk
Totaal gewicht	1,00 kg
Eenvoudig bereikbaar	Ja
Identificatiemethode	Vaststelling zonder monstername

- Verwijder het asbestafval.

- Eenvoudige handelingen: mag via doe-het-zelf of door werknemer(s) met opleidingsattest eenvoudige handelingen
U mag tot 200 kg storten per jaar in het stedelijk/gemeentelijk containerpark.

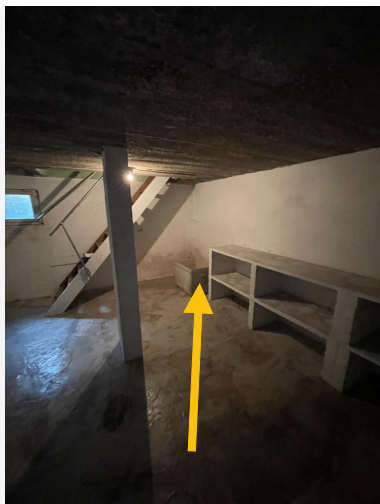
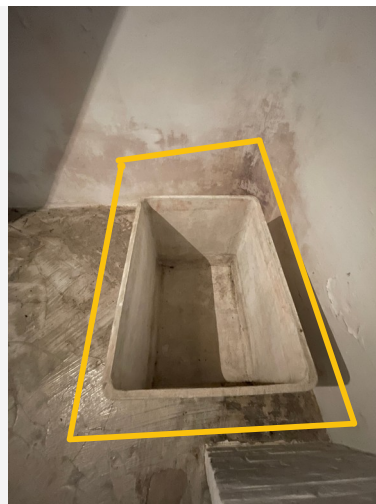
Het asbestmateriaal valt onder de mijlpaal van 2040.

Zorgvuldig beheren

Eindbeoordeling materiaalrisico	Laag materiaalrisico en/of verlaagde kans op vezelvrijgave
---------------------------------	--

Gebondenheid	Categorie 1: hechtgebonden in oorsprong
Asbestsoort (vezeltype)	Crocidoliet aanwezig
Asbestconcentratie	Laag (< 50%)
Afschermingsgraad van het gehele materiaal	Geheel of deels (ook) vrij aan binnenluchtstromen
Toestand van het materiaal	Onbeschadigd, niet verweerd

Beschrijving	Asbestcementen Pekelbak Kelder
Omgeving	Binnen
Primaire drager	Infrastructuur voor transport- en vervoersmiddelen
Asbestmateriaal	Bak, reservoir, kuip, bloembak
Bindmiddel van asbestmateriaal	Cement
Gebondenheid op basis van bindmiddel	Hecht
Hoeveelheid (gewicht - aantal)	<ul style="list-style-type: none">• 20,00 kg - 1 stuk
Totaal gewicht	20,00 kg
Eenvoudig bereikbaar	Ja
Bevestigingswijze	<ul style="list-style-type: none">• Los (al dan niet bedekt)
Identificatiemethode	Vaststelling zonder monsternamen

- Zorg voor een veilig beheer. Vermijd het beschadigen van het asbestmateriaal. Controleer de toestand jaarlijks op wijzigingen.
- Verwijder dit asbestmateriaal zo snel mogelijk. Volg de toestand goed op.

- Eenvoudige handelingen: mag via doe-het-zelf of door werknemer(s) met opleidingsattest eenvoudige handelingen
U mag tot 200 kg storten per jaar in het stedelijk/gemeentelijk containerpark.

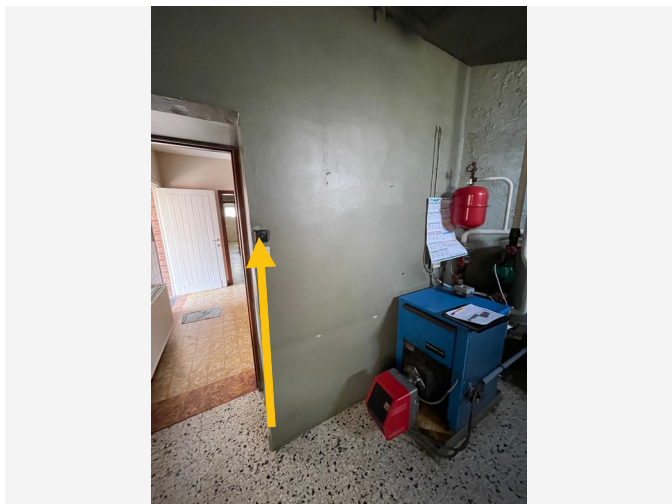
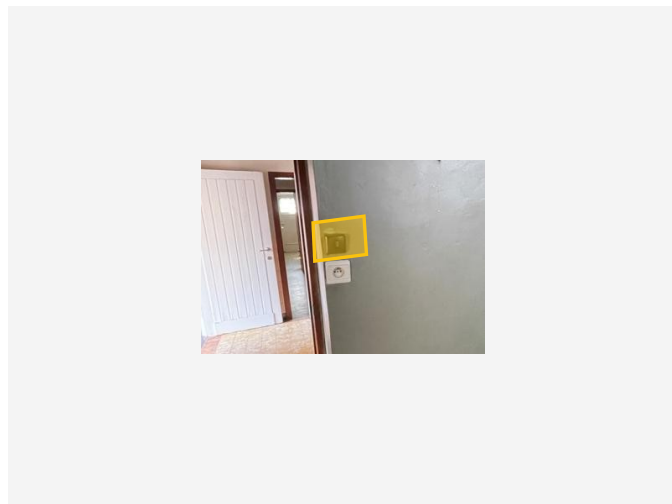
Het asbestmateriaal valt onder de mijlpaal van 2040.

Zorgvuldig beheren

Eindbeoordeling materiaalrisico	Laag materiaalrisico en/of verlaagde kans op vezelvrijgave
---------------------------------	--

Gebondenheid	Categorie 1: hechtgebonden in oorsprong
Asbestsoort (vezeltype)	Crocidoliet aanwezig
Asbestconcentratie	Laag (< 50%)
Afschermingsgraad van het gehele materiaal	Geheel of deels (ook) vrij aan binnenluchtstromen
Toestand van het materiaal	Onbeschadigd, niet verweerd

Beschrijving	Bakeliet
Omgeving	Binnen
Primaire drager	Communicatie en elektrische infrastructuur en uitrusting
Asbestmateriaal	Plaat, paneel, tablet - Type Bakeliet
Bindmiddel van asbestmateriaal	Kunststof of -hars
Gebondenheid op basis van bindmiddel	Hecht
Hoeveelheid (oppervlakte - dikte - aantal)	• 1,00 m ² - 5,00 cm - 1 stuk
Totaal volume	0,05 m ³
Eenvoudig bereikbaar	Ja
Bevestigingswijze	• Geschroefd
Identificatiemethode	Vaststelling zonder monsternamen

- Zorg voor een veilig beheer. Vermijd het beschadigen van het asbestmateriaal. Controleer de toestand jaarlijks op wijzigingen.
- Verwijder dit asbestmateriaal zo snel mogelijk. Volg de toestand goed op.

- Eenvoudige handelingen: mag via doe-het-zelf of door werknemer(s) met opleidingsattest eenvoudige handelingen
U mag tot 200 kg storten per jaar in het stedelijk/gemeentelijk containerpark.

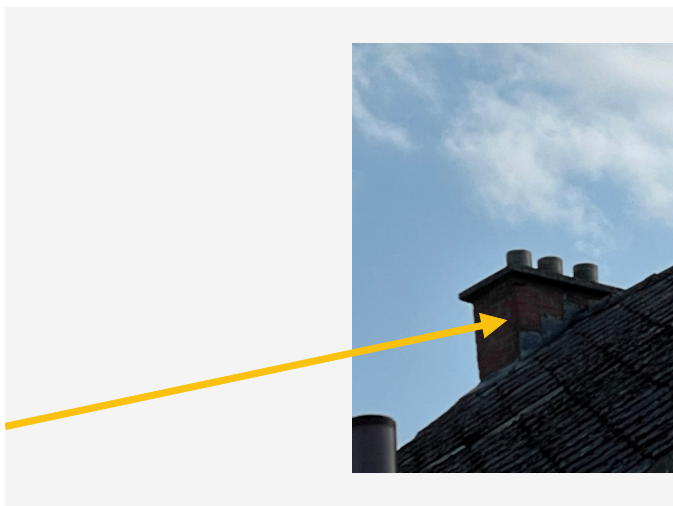
Permanente beperking

Reden: Het te onderzoeken materiaal situeert zich hoger dan 3,50 m te rekenen vanaf een veilige ondergrond

Uitleg van de asbestdeskundige: Het rookgaskanaal kan niet gecontroleerd worden vanwege te hoog ivm de max. toegelaten onderzoekshoogte.

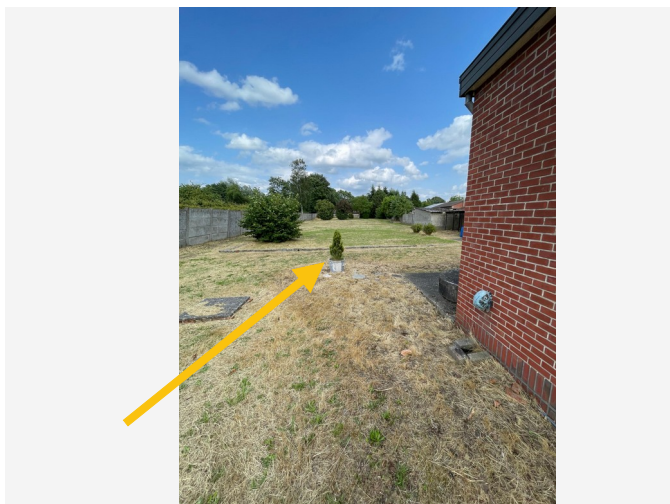
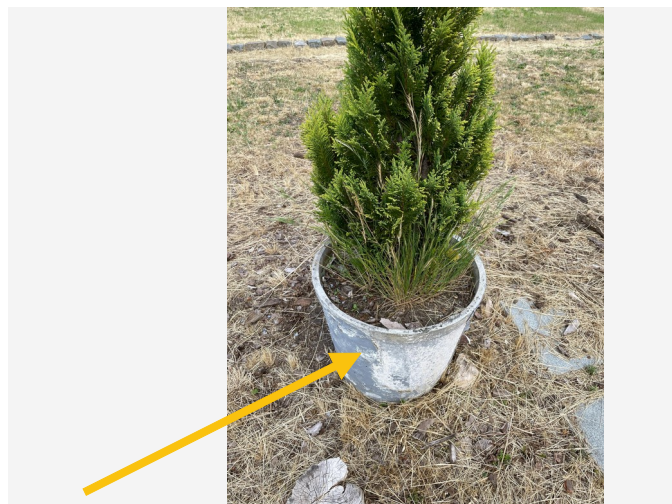
Eindbeoordeling materiaalrisico	Laag materiaalrisico en/of verlaagde kans op vezelvrijgave
---------------------------------	--

Beschrijving	Bloembak in de tuin
Omgeving	Buiten
Primaire drager	Infrastructuur voor transport- en vervoersmiddelen
Asbesttoepassing	Bak, reservoir, kuip, bloembak
Bindmiddel van asbesttoepassing	Cement
Gebondenheid op basis van bindmiddel	Hecht
Hoeveelheid (gewicht - aantal)	• 5,00 kg - 1 stuk
Totaal gewicht	5,00 kg
Identificatiemethode	Vaststelling zonder monsternamen
Destructieve handeling voor identificatie	Nee

- Verwijder deze asbesttoepassing zo snel mogelijk. Volg de toestand goed op.

- Eenvoudige handelingen: mag via doe-het-zelf of door werknemer(s) met opleidingsattest eenvoudige handelingen
U mag tot 200 kg storten per jaar in het stedelijk/gemeentelijk containerpark.

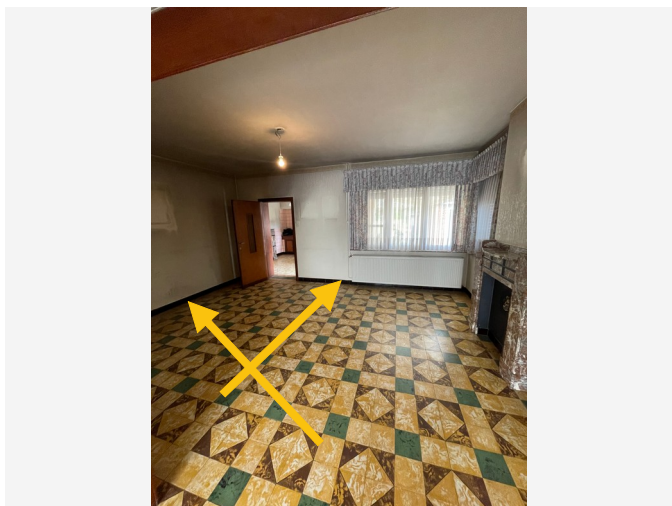
Achter faience tegels kan er soms asbesthoudende cement of lijm aangetroffen worden. Aangezien destructief onderzoek niet wordt gevoerd kan er alleen een licht vermoeden worden geuit.

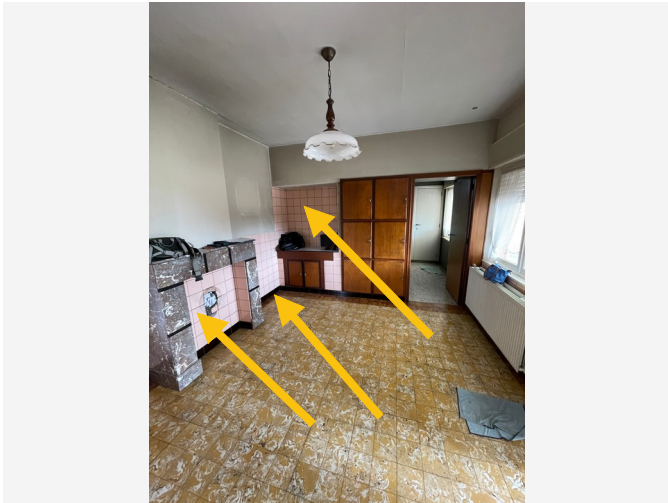
Achter faience tegels kan er soms asbesthoudende cement of lijm aangetroffen worden. Aangezien destructief onderzoek niet wordt gevoerd kan er alleen een licht vermoeden worden geuit.

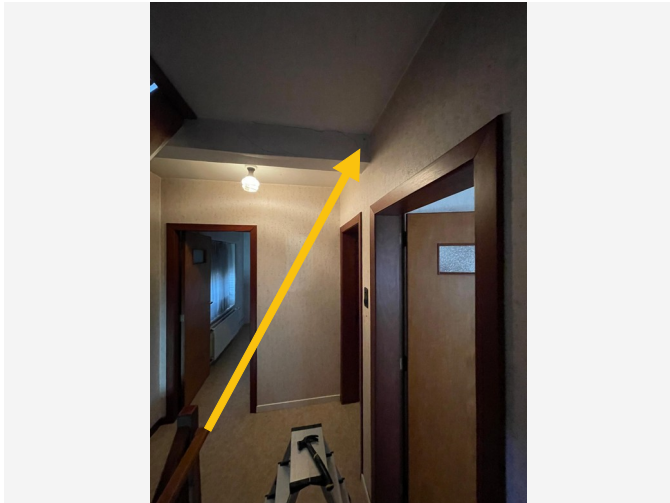
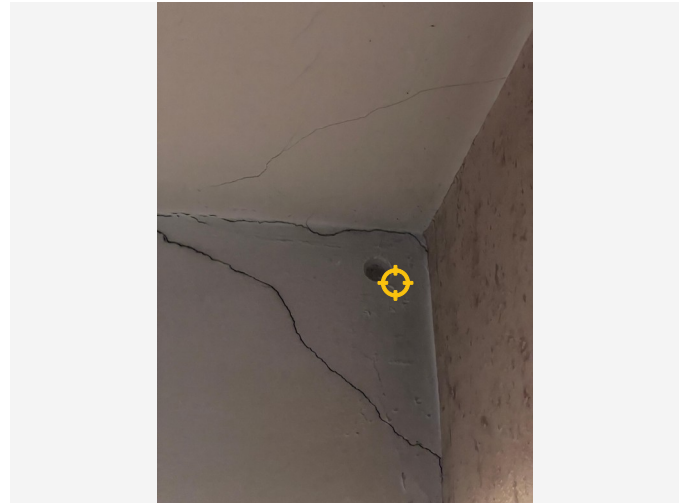
Fiche 9: Pleisterwerk plafonds

Geen asbest

#	Type	Referentie	Resultaat
9.1	Mengmonster	030703	Geen asbest

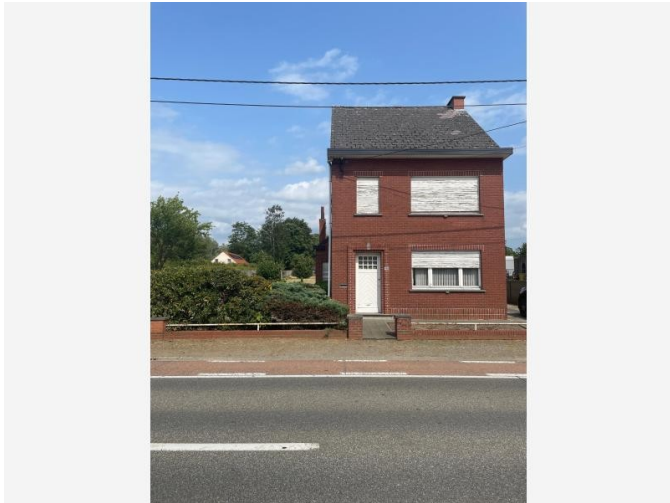
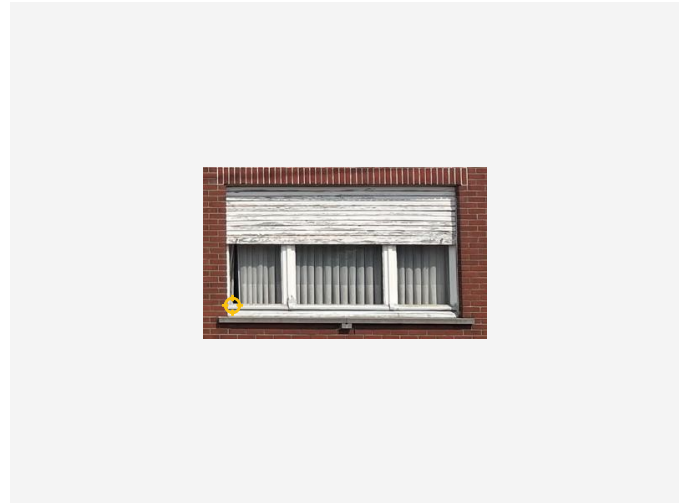
Geen asbest

#	Type	Referentie	Resultaat
10.1	Puntmonster	030701	Geen asbest

Beschrijving	Mastiek aan de ramen
Omgeving	Buiten
Primaire drager	Wandopening verticaal (raam, deur, ...)
Bindmiddel van materiaal	Kitten, mastiek, pasta

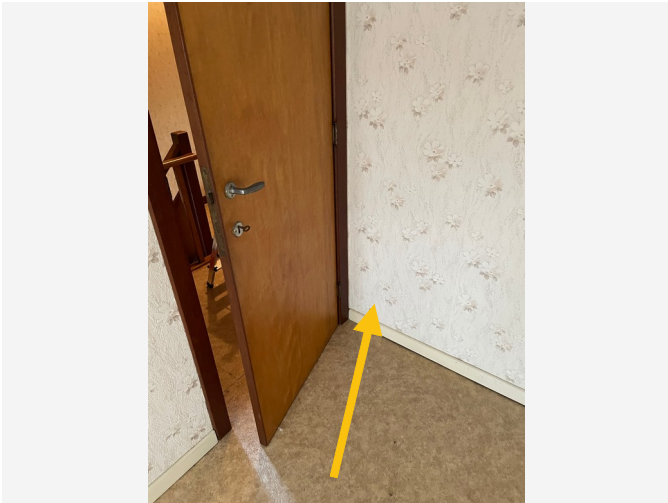
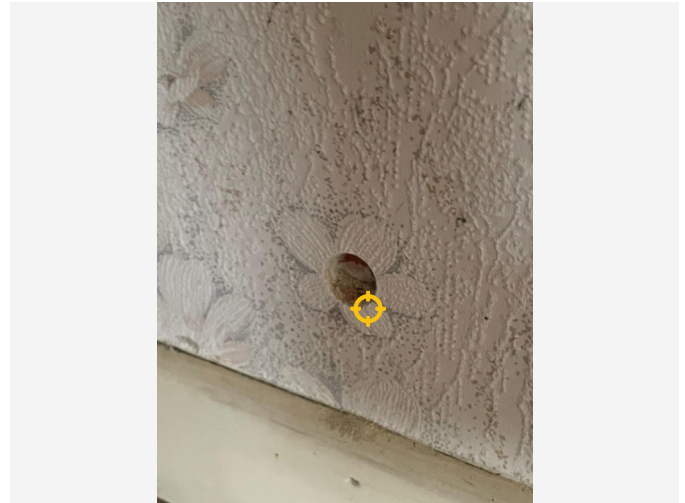
Geen asbest

#	Type	Referentie	Resultaat
11.1	Mengmonster	030702	Geen asbest

Beschrijving	Pleister Muren
Omgeving	Binnen
Primaire drager	Binnenwand
