# Asbestinventarisatetest

Preterstraat 32, 3118 Rotselaar

Attestnummer : 20230303-000475.000

## Niet-asbestveilig

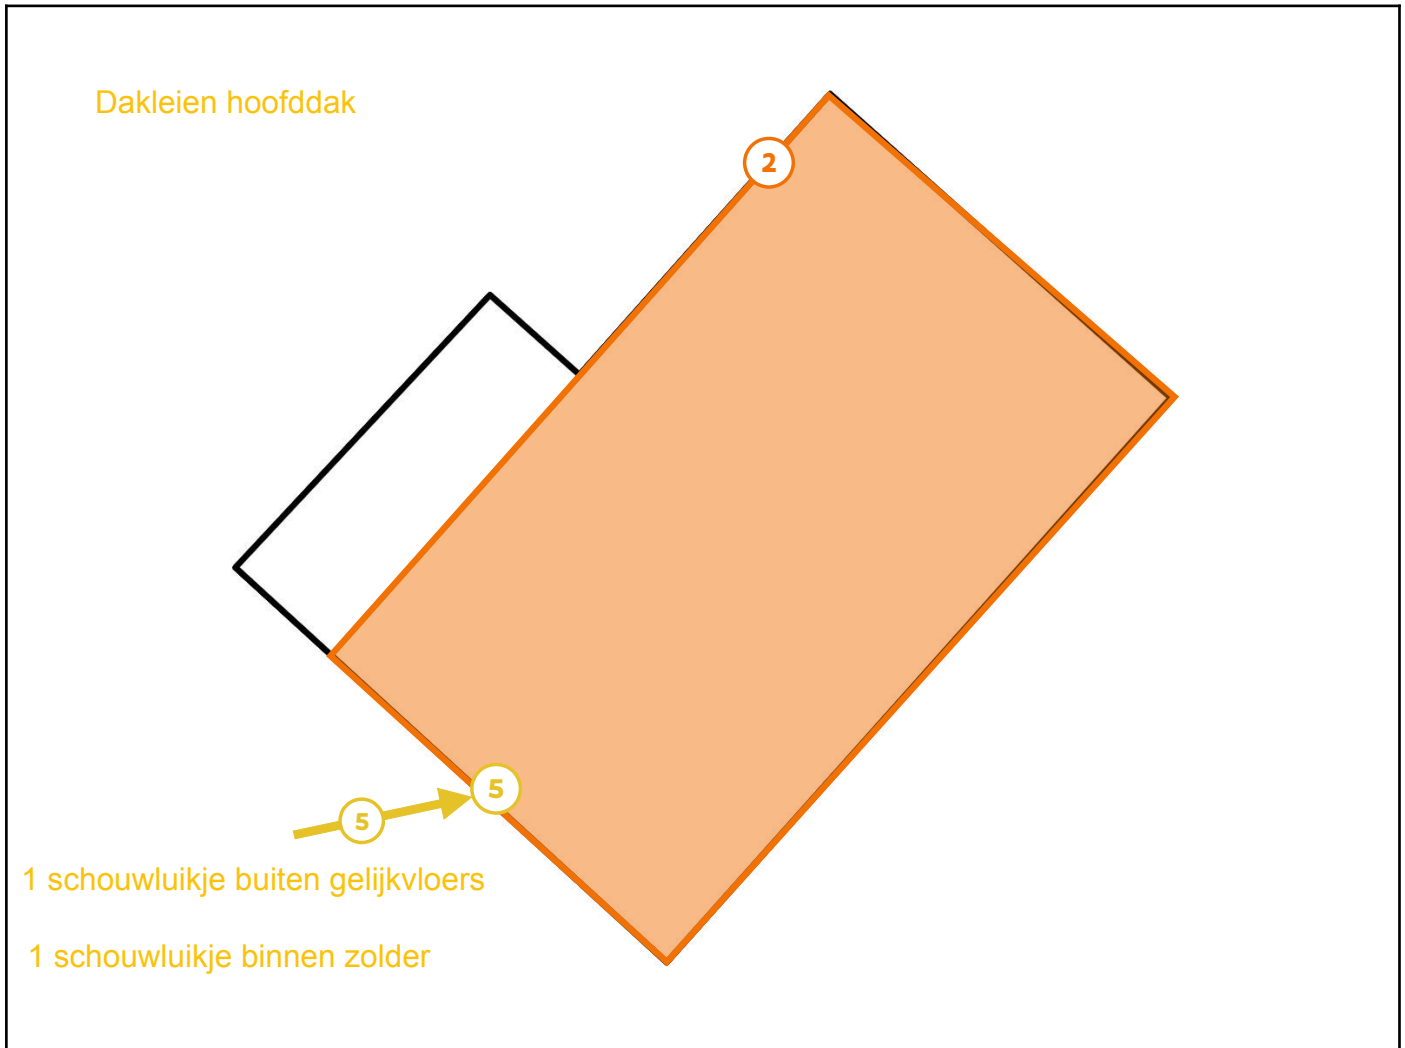
## Plan 1.3: Hoofdgebouw plan

| Beschrijving | Type | Actie |
|---|---|---|
| 2. dakleien hoofddak | Asbestmateriaal | Verwijderen |
| 5. schouwluikje buiten en Verdieping | Asbestmateriaal | Zorgvuldig beheren |

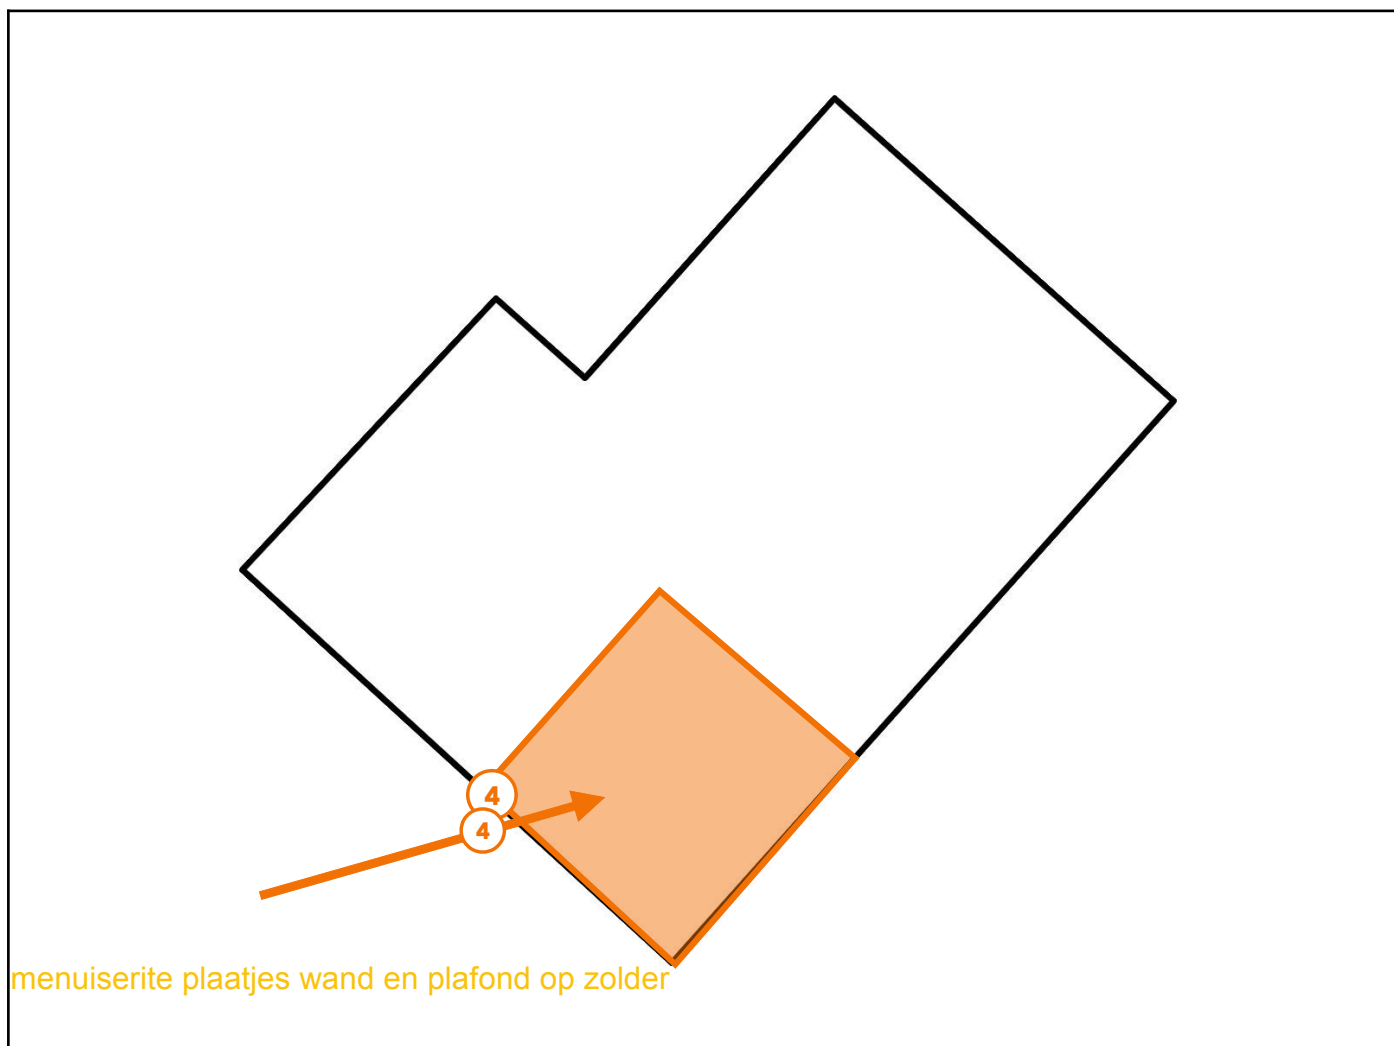
## Plan 1.4: Hoofdgebouw plan

| Beschrijving | Type | Actie |
|--|---|---|
| 4. menuiserie wandjes - plafondplaten op deel zolder | Asbestmateriaal | <a href="#">Verwijderen</a> |

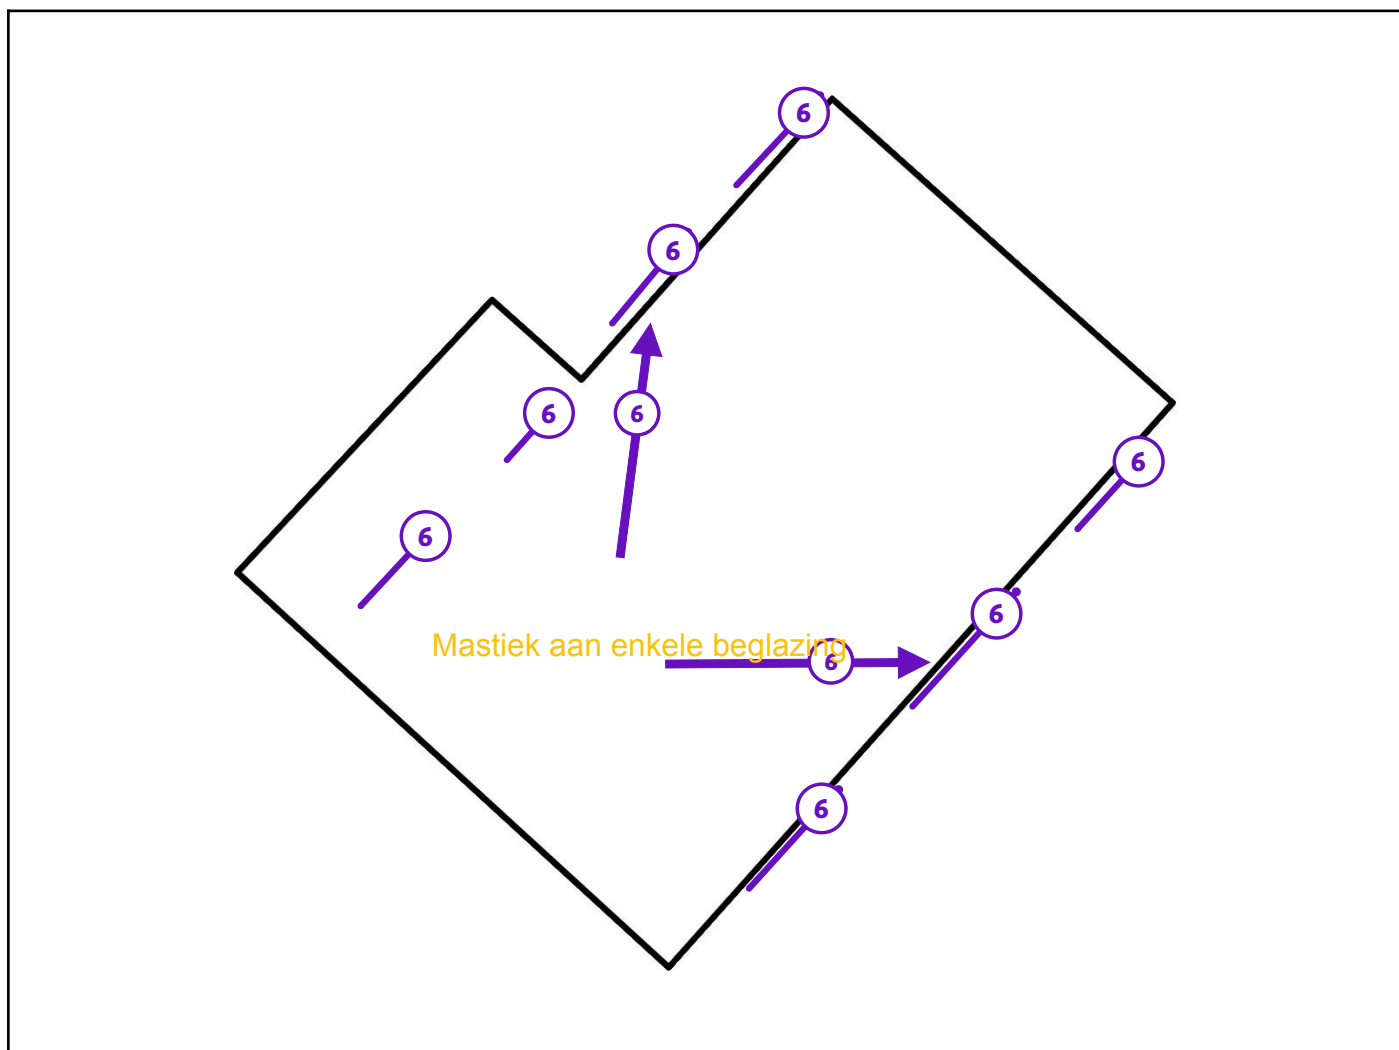
## Plan 1.5: Hoofdgebouw plan

| Beschrijving | Type | Actie |
|---|---|---|
| 6. mastiek aan enkele beglazing | Advies | - |

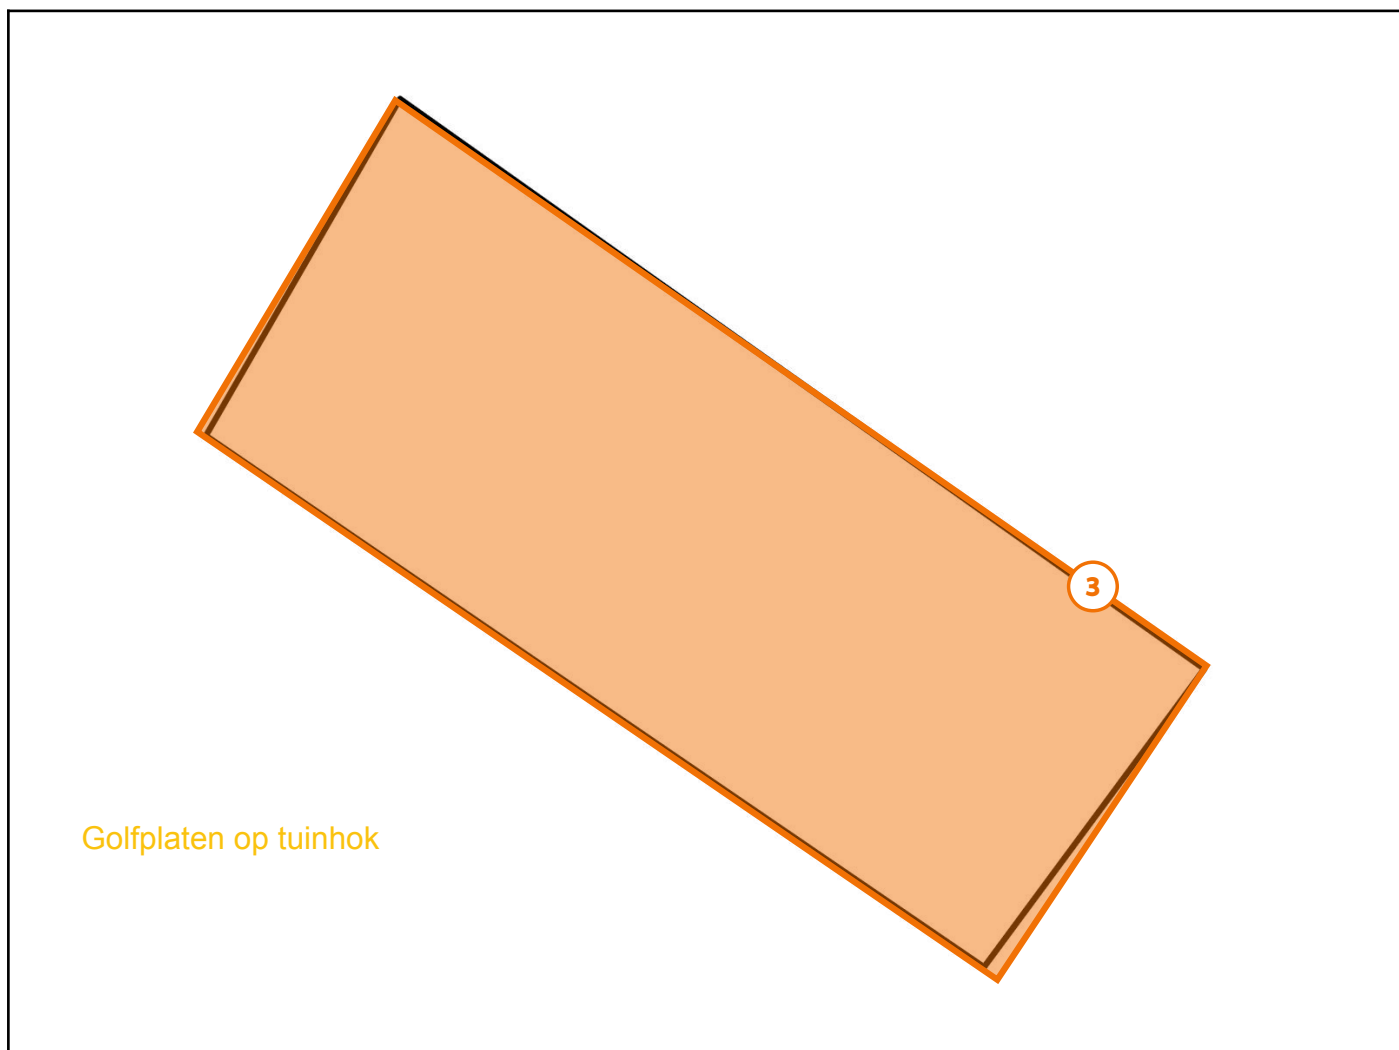
## Plan 3.3: Constructie plan

| Beschrijving | Type | Actie |
|---|---|---|
| 3. Golfplaten op tuinhok | Asbestmateriaal | <a href="#">Verwijderen</a> |

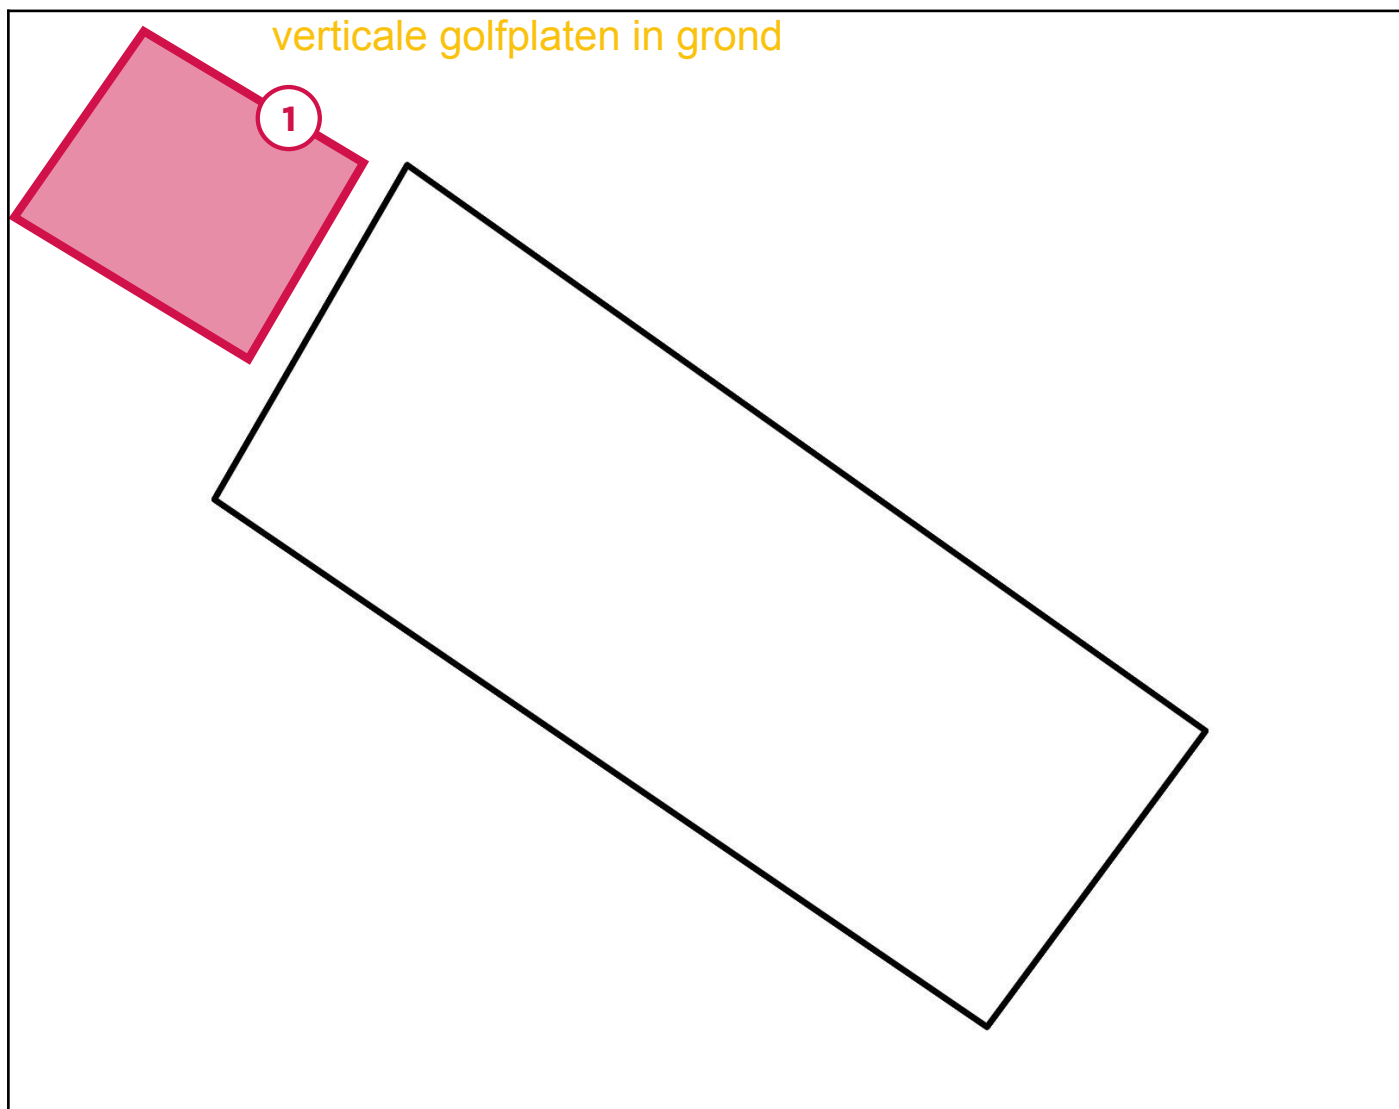
## Plan 3.4: Constructie plan

| Beschrijving | Type | Actie |
|---|---|---|
| 1. resten golfplaten | Asbestmateriaal | Dringend verwijderen |

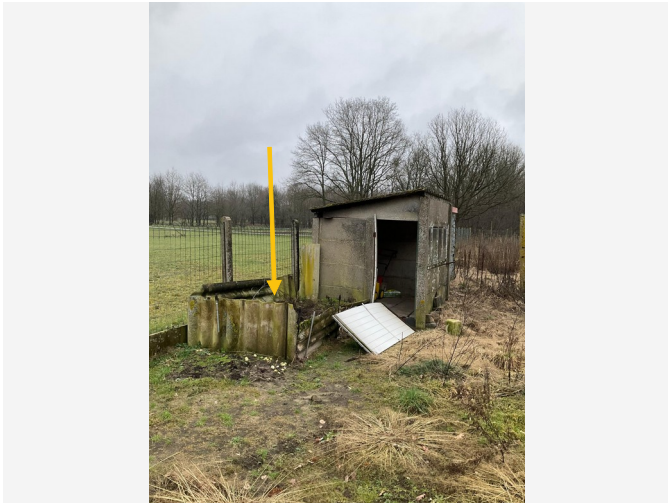
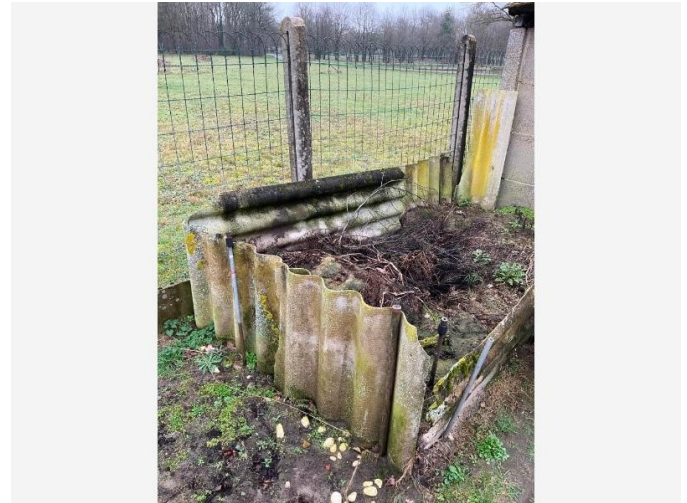
| Beschrijving | resten golfplaten |
| Type afvalstof | Betreft resten (contaminatie) van verwerking of beschadiging |
| Bron van de resten | golfplaten als tuinomheining |
| Hoeveelheid (gewicht - aantal) | <ul style="list-style-type: none"><li>• 20,00 kg - 1 stuk</li></ul> |

**Dringend verwijderen**

- Verwijder het asbestafval.

- Eenvoudige handelingen: mag via doe-het-zelf of door werknemer(s) met opleidingsattest eenvoudige handelingen mits inachtnaam van voorgeschreven collectieve en persoonlijke beschermingsmiddelen

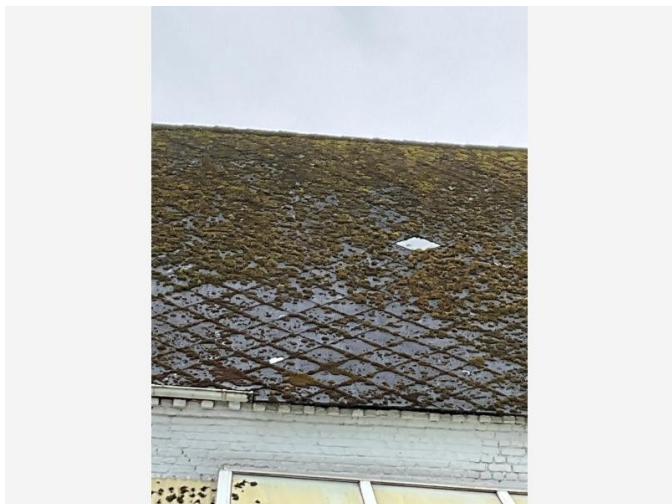
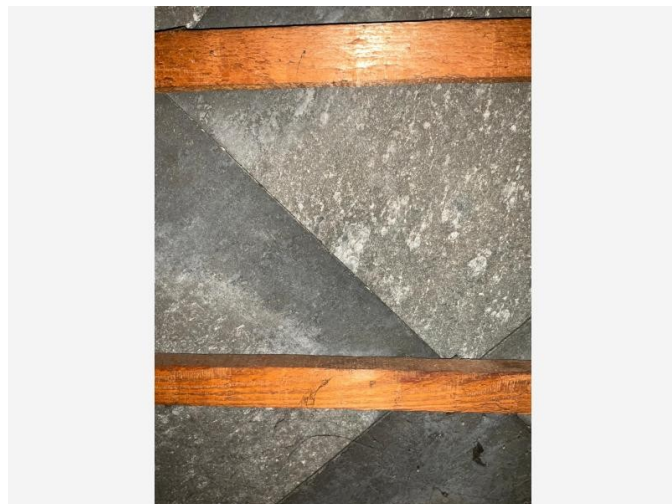
| Eindbeoordeling materiaalrisico | Verhoogd materiaalrisico en/of verhoogde kans op vezelvrijgave |

| Toestand van het materiaal | Matig beschadigd, matig verweerd |

| Beschrijving | dakleien hoofddak |
| Hoeveelheid (oppervlakte - aantal) | <ul style="list-style-type: none"><li>65,00 m<sup>2</sup> - 1 stuk</li></ul> |

Verwijderen

- Verwijder dit asbestmateriaal zo snel mogelijk. Volg de toestand goed op.

- Eenvoudige handelingen: mag via doe-het-zelf of door werknemer(s) met opleidingsattest eenvoudige handelingen mits inachtnaeme van voorgeschreven collectieve en persoonlijke beschermingsmiddelen

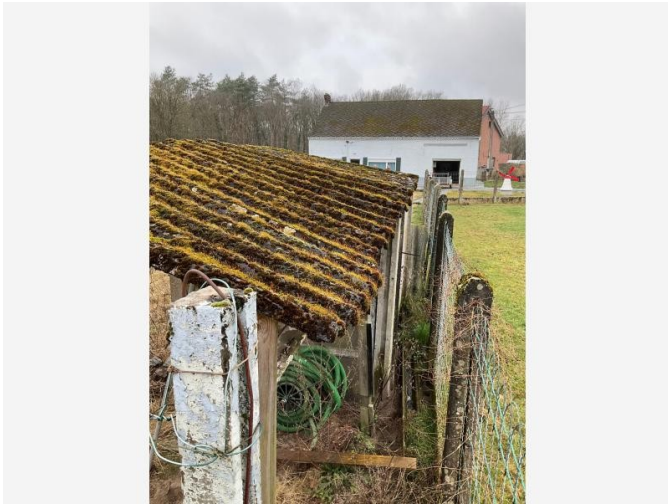
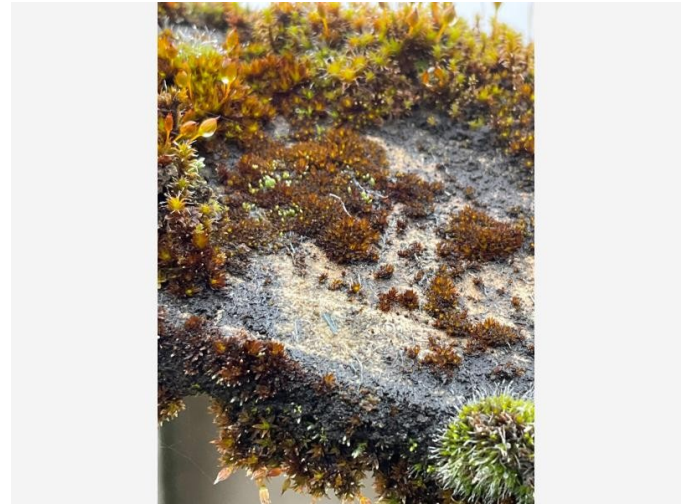
| Eindbeoordeling materiaalrisico | Verhoogd materiaalrisico en/of verhoogde kans op vezelvrijgave |

| Toestand van het materiaal | Zwaar beschadigd, zwaar verweerd |

| Beschrijving | Golfplaten op tuinhok |
| Hoeveelheid (oppervlakte - aantal) | <ul style="list-style-type: none"><li>• 12,00 m<sup>2</sup> - 1 stuk</li></ul> |

**Verwijderen**

- Verwijder dit asbestmateriaal zo snel mogelijk. Volg de toestand goed op.

- Eenvoudige handelingen: mag via doe-het-zelf of door werknemer(s) met opleidingsattest eenvoudige handelingen mits inachtnaeme van voorgeschreven collectieve en persoonlijke beschermingsmiddelen

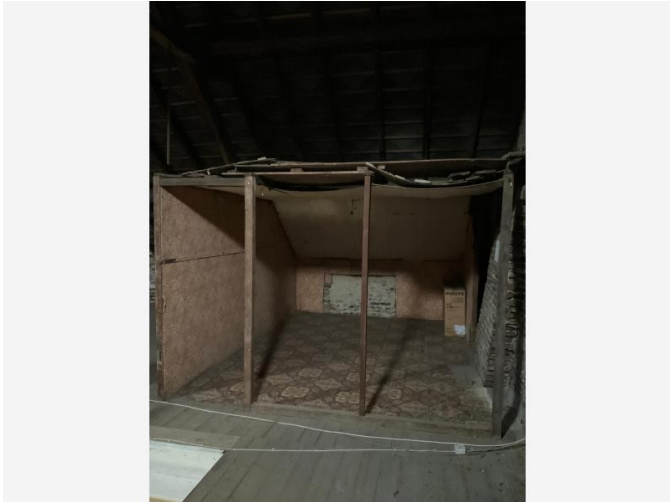
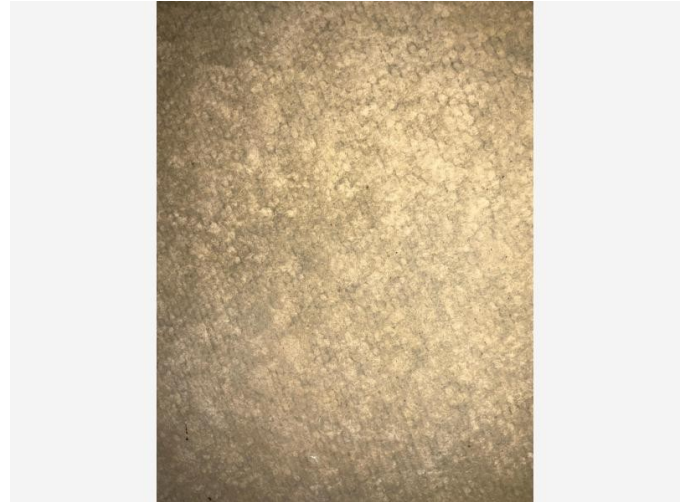
# Fiche 4: menuiserie wandjes - plafondplaten op deel zolder

| Eindbeoordeling materiaalrisico | Verhoogd materiaalrisico en/of verhoogde kans op vezelvrijgave |

| Toestand van het materiaal | Matig beschadigd, matig verweerd |

| Beschrijving | menuiserite wandjes - plafondplaten op deel zolder |
| Hoeveelheid (oppervlakte - dikte - aantal) | • 16,00 m <sup>2</sup> - 0,50 cm - 1 stuk |

**Verwijderen**

- Verwijder dit asbestmateriaal zo snel mogelijk. Volg de toestand goed op.

- Eenvoudige handelingen: mag via doe-het-zelf of door werknemer(s) met opleidingsattest eenvoudige handelingen mits inachtnaeme van voorgeschreven collectieve en persoonlijke beschermingsmiddelen

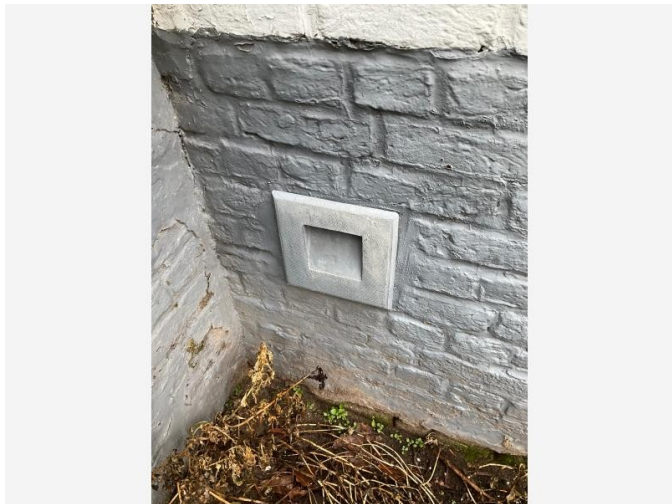
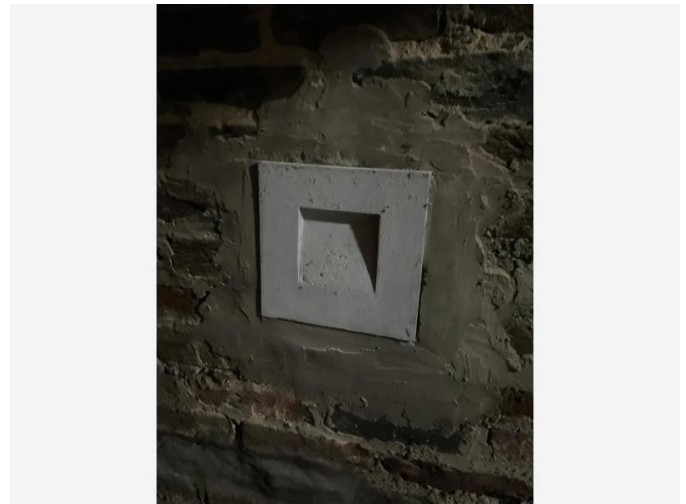
| Eindbeoordeling materiaalrisico | Laag materiaalrisico en/of verlaagde kans op vezelvrijgave |

| Toestand van het materiaal | Licht beschadigd, licht verweerd. Intact materiaal type Pical – asbestboard of categorie III 'gebondenheid' |

| Beschrijving | schouwluikje buiten en Verdieping |

Zorgvuldig beheren

- Zorg voor een veilig beheer en verwijder dit asbestmateriaal wanneer het bij werken eenvoudig bereikbaar wordt. Controleer de toestand jaarlijks op wijzigingen.

- Eenvoudige handelingen: mag via doe-het-zelf of door werknemer(s) met opleidingsattest eenvoudige handelingen mits inachtnaam van voorgeschreven collectieve en persoonlijke beschermingsmiddelen

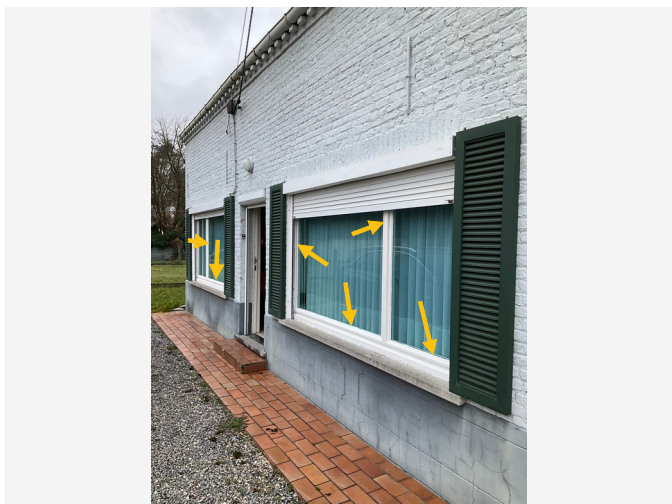
oude mastiek aan enkele beglazing kan asbest bevatten, wees voorzichtig bij demontage

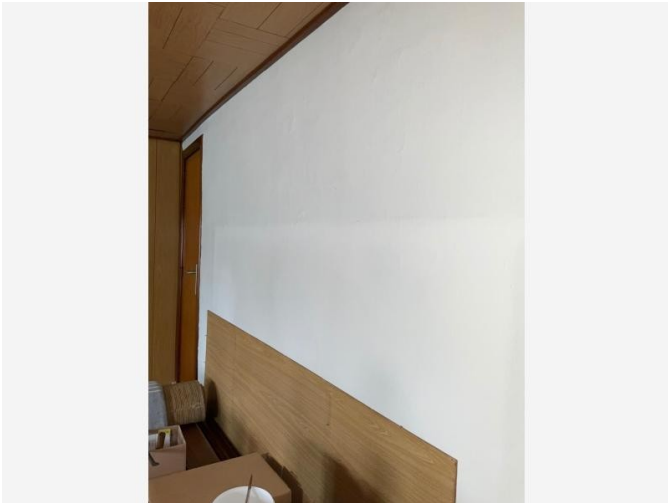
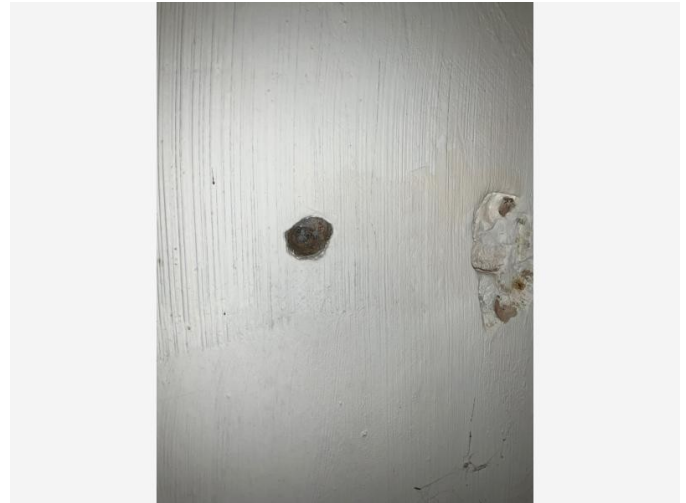
Geen asbest

| # | Type | Referentie | Resultaat |
|---|---|---|---|
| 7.1 | Mengmonster | 1 | Geen asbest |

| Beschrijving | pleisterwerk binnen |
