Asbestinventarisatetest

Veldonkstraat 334, 3120 Tremelo

Attestnummer : 20231019-000262.000

Uitgegeven op : 19.10.2023

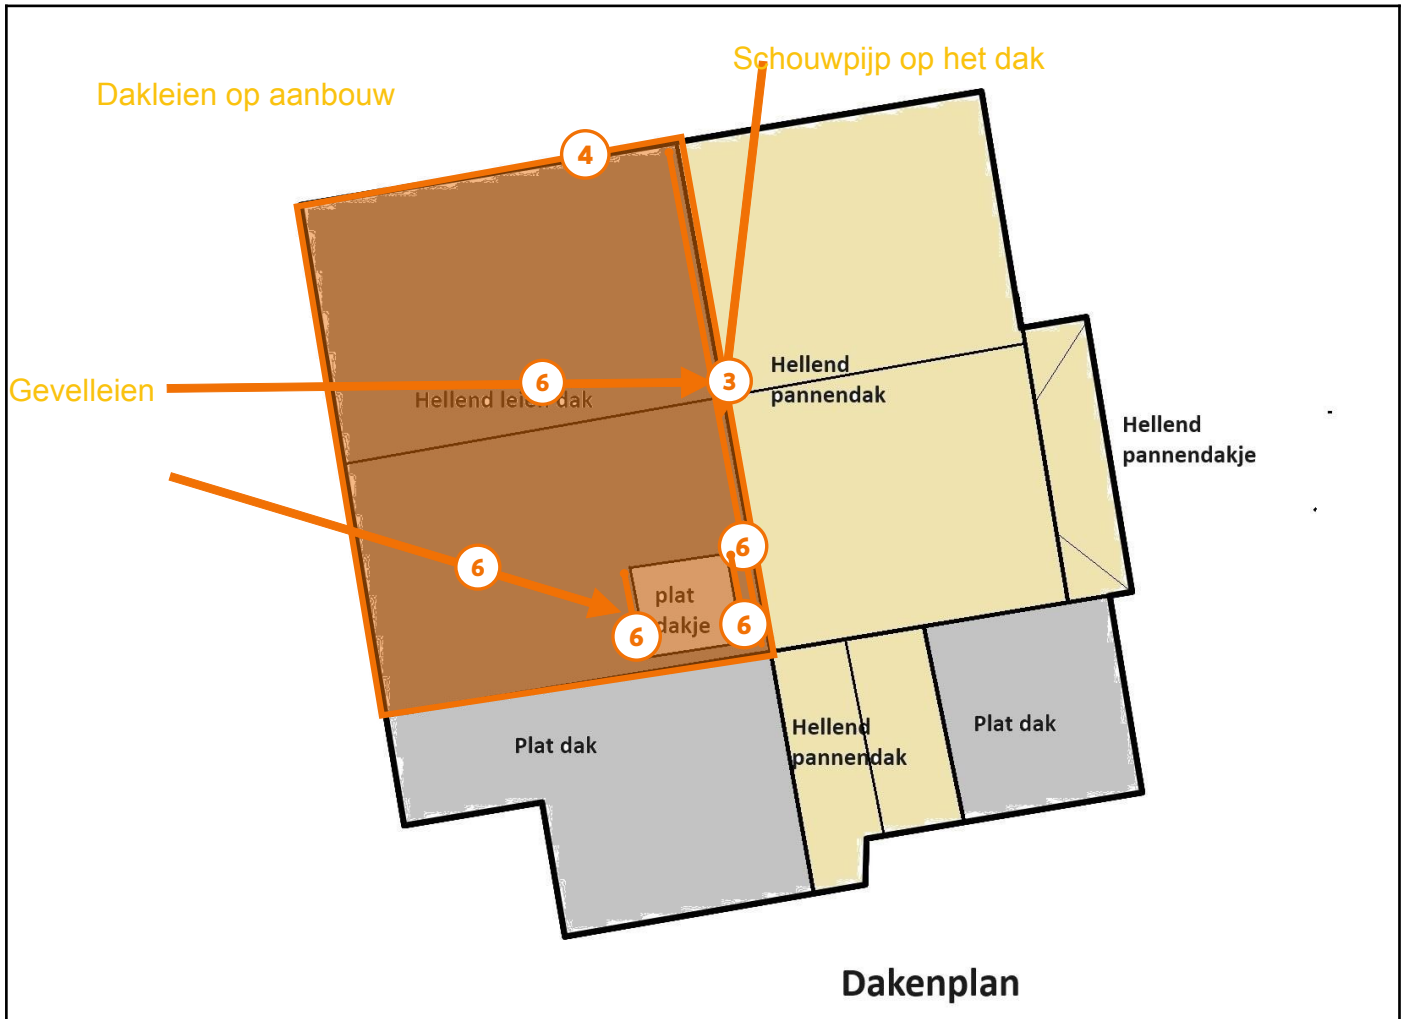
Plan 1.8: dakplan

Beschrijving	Type	Actie
3. Schouwpijp op dak	Asbestmateriaal	Verwijderen
4. Dakleien aanbouw	Asbestmateriaal	Verwijderen
6. Gevelleien	Asbestmateriaal	Verwijderen

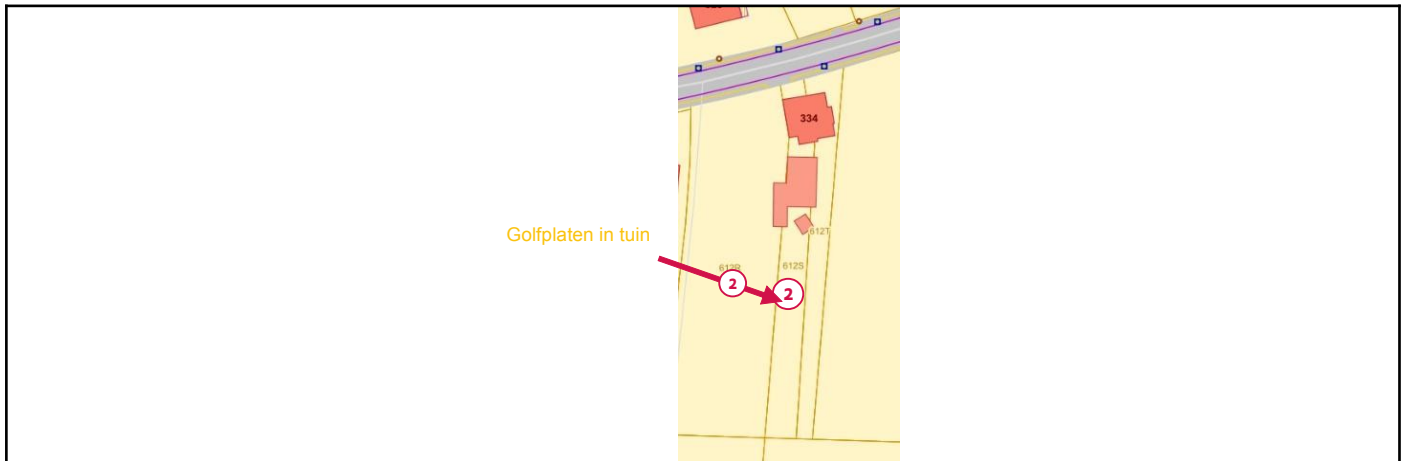
Plan 1.9: plattegrond

Beschrijving	Type	Actie
2. losse stukken golfplaten in tuin	Asbestmateriaal	Dringend verwijderen

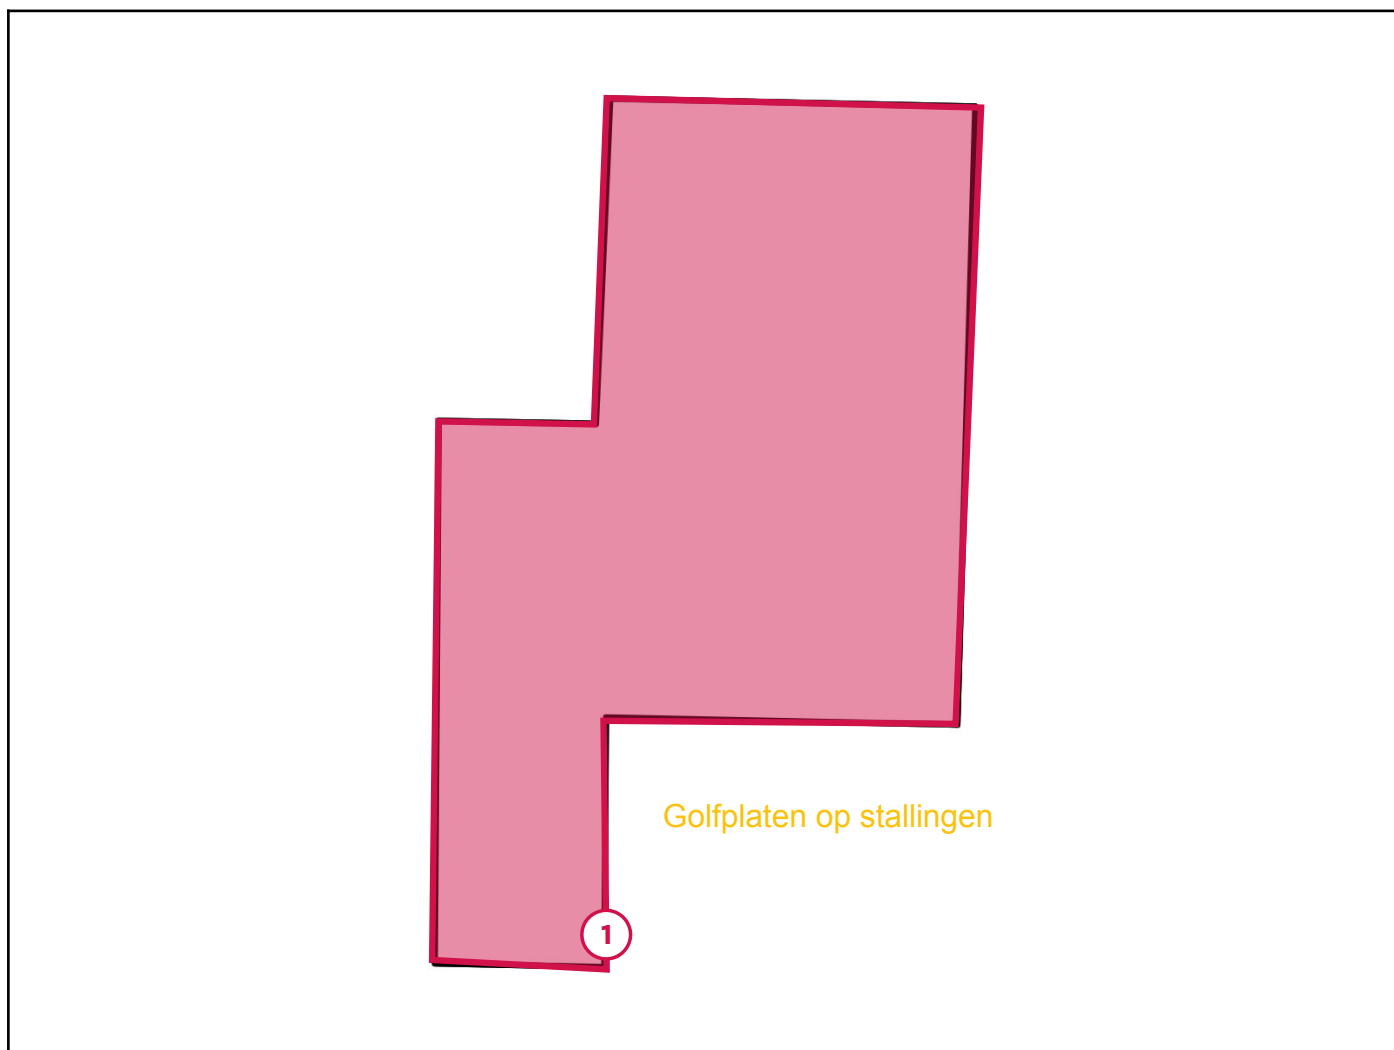
Plan 2.3: Stallen en opslag plan

Beschrijving	Type	Actie
1. Golfplaten op stallen	Asbestmateriaal	Dringend verwijderen

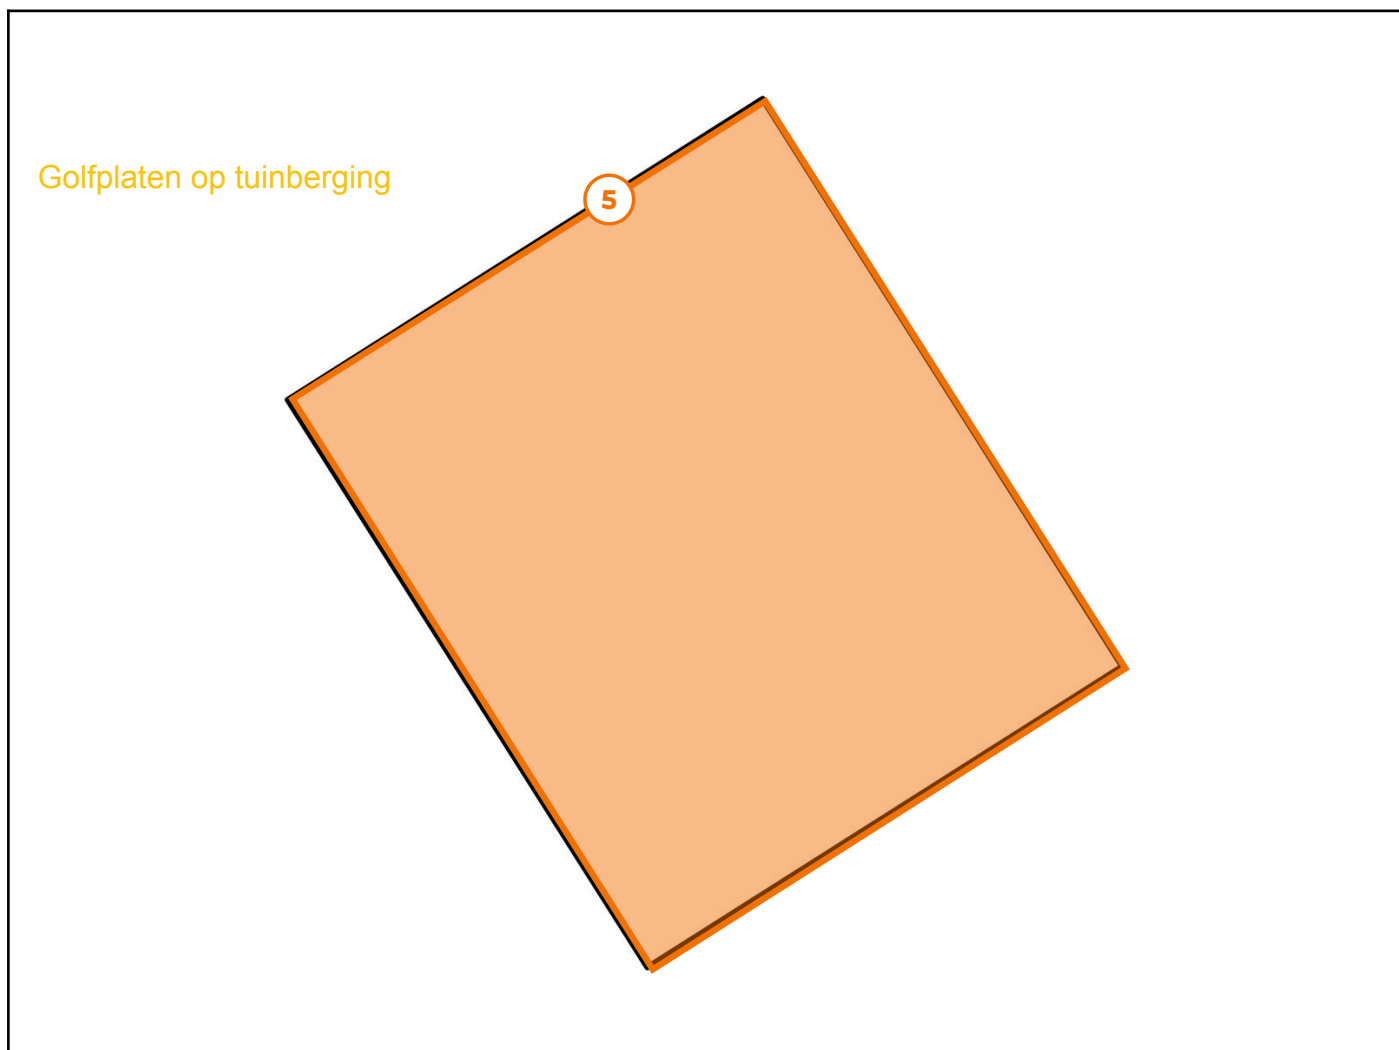
Plan 3.2: tuinberging plan

Beschrijving	Type	Actie
5. Golfplaten op tuinberging	Asbestmateriaal	Verwijderen

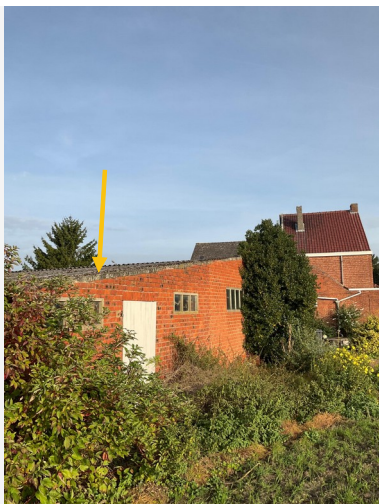
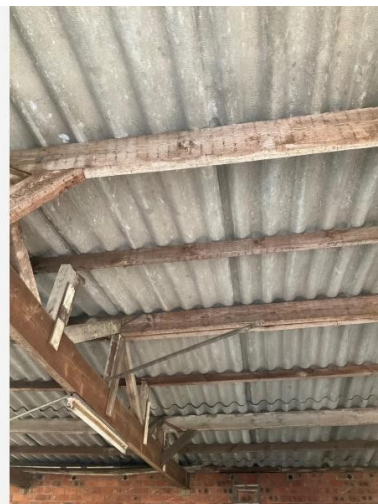
Risicobeoordeling

Eindbeoordeling materiaalrisico	Hoog materiaalrisico en/of hoge kans op vezelvrijgave
---------------------------------	---

Gebondenheid	Categorie 1: hechtgebonden in oorsprong
Asbestsoort (vezeltype)	Crocidoliet aanwezig
Asbestconcentratie	Laag (< 50%)
Afschermingsgraad van het gehele materiaal	Geheel of deels (ook) vrij aan de binnenlucht
Toestand van het materiaal	Matig beschadigd, matig verweerd

Beschrijving	Golfplaten op stallingen
Omgeving	Buiten
Primaire drager	Schuin dak
Asbestmateriaal	Dak- en gevelbekleding - Golfplaat
Bindmiddel van asbestmateriaal	Cement
Gebondenheid op basis van bindmiddel	Hecht
Hoeveelheid (oppervlakte - aantal)	<ul style="list-style-type: none">• 185,00 m² - 1 stuk
Totale oppervlakte	185,00 m ²
Eenvoudig bereikbaar	Ja
Bevestigingswijze	<ul style="list-style-type: none">• Geschroefd
Identificatiemethode	Vaststelling zonder monsternamen

Dringend verwijderen

- Verwijder dit asbestmateriaal zo snel mogelijk. Volg de toestand goed op.

- Eenvoudige handelingen: mag via doe-het-zelf of door werknemer(s) met opleidingsattest eenvoudige handelingen mits inachtnaam van voorgeschreven collectieve en persoonlijke beschermingsmiddelen, zie ook <https://ovam.vlaanderen.be/voorzorgsmaatregelen-bij-asbestverwijdering>

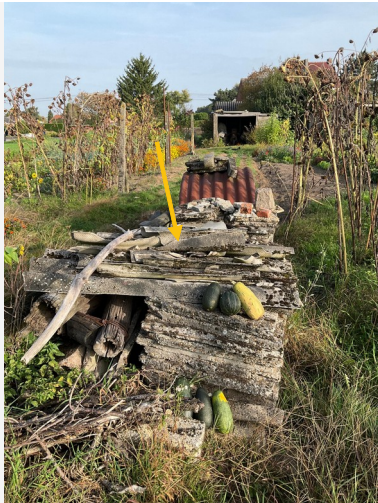
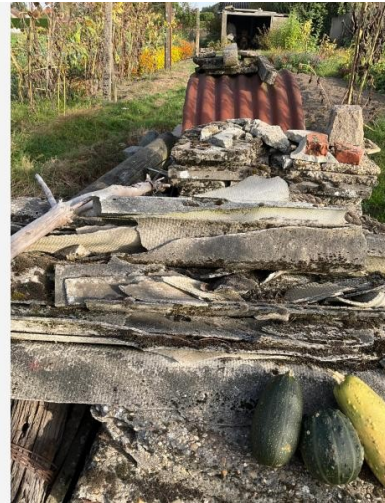
Beschrijving	losse stukken golfplaten in tuin
Type afvalstof	Betreft stock-voorraad of gedemonteerde asbestmaterialen
Aanwezige resten	stukken golfplaten
Omgeving	Buiten
Primaire drager	Schuin dak
Asbestmaterialen	<ul style="list-style-type: none">Dak- en gevelbekleding - Golfplaat
Bindmiddel van asbestmateriaal	Cement
Gebondenheid op basis van bindmiddel	Hecht
Hoeveelheid (gewicht - aantal)	<ul style="list-style-type: none">30,00 kg - 1 stuk
Totaal gewicht	30,00 kg
Eenvoudig bereikbaar	Ja
Identificatiemethode	Vaststelling zonder monstername

Dringend verwijderen

- Verwijder het asbestafval.

- Eenvoudige handelingen: mag via doe-het-zelf of door werknemer(s) met opleidingsattest eenvoudige handelingen mits inachtnaam van voorgeschreven collectieve en persoonlijke beschermingsmiddelen, zie ook <https://ovam.vlaanderen.be/voorzorgsmaatregelen-bij-asbestverwijdering>

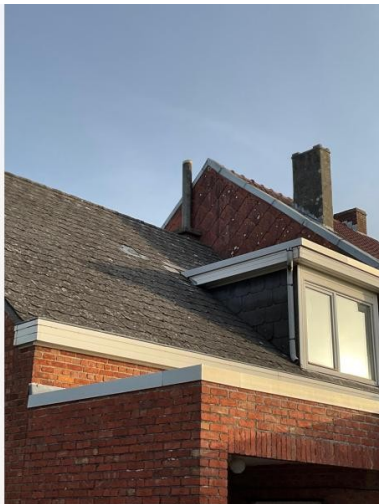
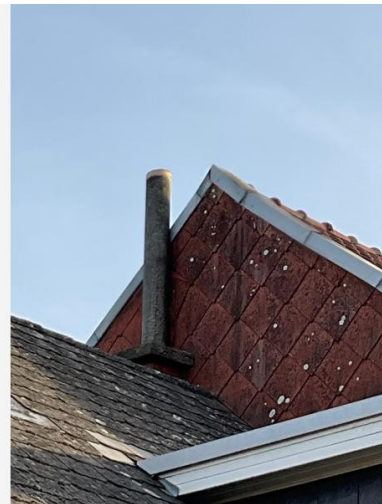
Eindbeoordeling materiaalrisico	Verhoogd materiaalrisico en/of verhoogde kans op vezelvrijgave
---------------------------------	--

Gebondenheid	Categorie 1: hechtgebonden in oorsprong
Asbestsoort (vezeltype)	Crocidoliet aanwezig
Asbestconcentratie	Laag (< 50%)
Afschermingsgraad van het gehele materiaal	Geheel of deels vrij aan de buitenlucht
Toestand van het materiaal	Matig beschadigd, matig verweerd

Beschrijving	Schouwpijp op dak
Omgeving	Buiten
Primaire drager	Ruimteverwarming
Asbestmateriaal	Rookgaskanaal
Bindmiddel van asbestmateriaal	Cement
Gebondenheid op basis van bindmiddel	Hecht
Hoeveelheid (lengte - omtrek - dikte - aantal)	<ul style="list-style-type: none">• 2,00 m - 80,00 cm - 1,00 cm - 1 stuk
Totaal volume	0,016 m ³
Eenvoudig bereikbaar	Ja
Bevestigingswijze	<ul style="list-style-type: none">• Geklemd
Identificatiemethode	Vaststelling zonder monsternamen

Verwijderen

- Verwijder dit asbestmateriaal zo snel mogelijk. Volg de toestand goed op.

- Eenvoudige handelingen: mag via doe-het-zelf of door werknemer(s) met opleidingsattest eenvoudige handelingen mits inachtnaam van voorgeschreven collectieve en persoonlijke beschermingsmiddelen, zie ook <https://ovam.vlaanderen.be/voorzorgsmaatregelen-bij-asbestverwijdering>

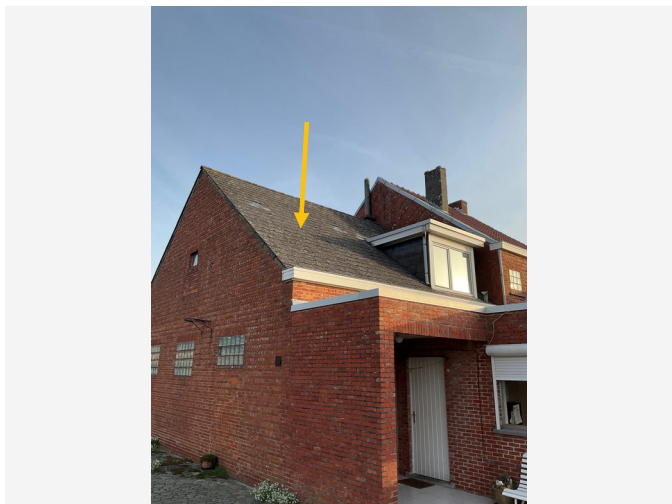
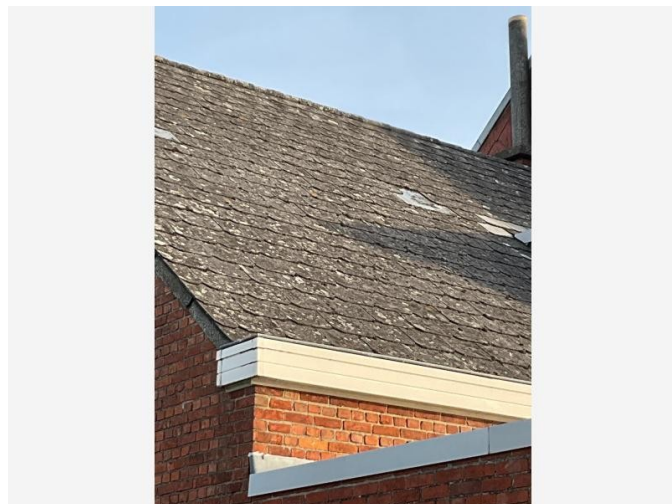
Eindbeoordeling materiaalrisico	Verhoogd materiaalrisico en/of verhoogde kans op vezelvrijgave
---------------------------------	--

Gebondenheid	Categorie 1: hechtgebonden in oorsprong
Asbestsoort (vezeltype)	Crocidoliet aanwezig
Asbestconcentratie	Laag (< 50%)
Afschermingsgraad van het gehele materiaal	Geheel of deels vrij aan de buitenlucht
Toestand van het materiaal	Matig beschadigd, matig verweerd

Beschrijving	Dakleien aanbouw
Omgeving	Buiten
Primaire drager	Schuin dak
Asbestmateriaal	Dak- en gevelbekleding - Lei, shingle
Bindmiddel van asbestmateriaal	Cement
Gebondenheid op basis van bindmiddel	Hecht
Hoeveelheid (oppervlakte - aantal)	<ul style="list-style-type: none">• 84,00 m² - 1 stuk
Totale oppervlakte	84,00 m ²
Eenvoudig bereikbaar	Ja
Bevestigingswijze	<ul style="list-style-type: none">• Genageld, geniet
Identificatiemethode	Vaststelling zonder monsternamen

Verwijderen

- Verwijder dit asbestmateriaal zo snel mogelijk. Volg de toestand goed op.

- Eenvoudige handelingen: mag via doe-het-zelf of door werknemer(s) met opleidingsattest eenvoudige handelingen mits inachtnaam van voorgeschreven collectieve en persoonlijke beschermingsmiddelen, zie ook <https://ovam.vlaanderen.be/voorzorgsmaatregelen-bij-asbestverwijdering>

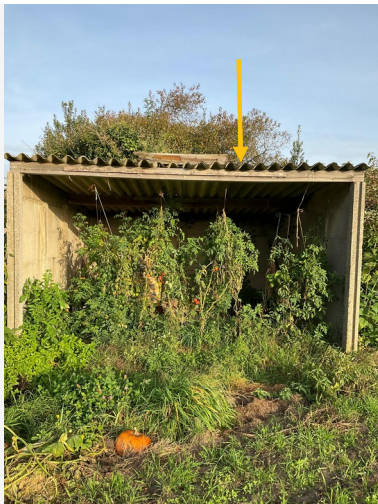
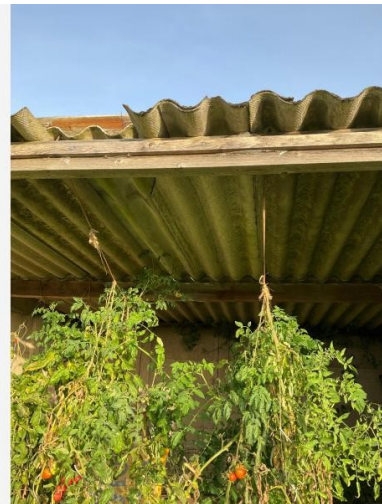
Eindbeoordeling materiaalrisico	Verhoogd materiaalrisico en/of verhoogde kans op vezelvrijgave
---------------------------------	--

Gebondenheid	Categorie 1: hechtgebonden in oorsprong
Asbestsoort (vezeltype)	Crocidoliet aanwezig
Asbestconcentratie	Laag (< 50%)
Afschermingsgraad van het gehele materiaal	Geheel of deels vrij aan de buitenlucht
Toestand van het materiaal	Matig beschadigd, matig verweerd

Beschrijving	Golfplaten op tuinberging
Omgeving	Buiten
Primaire drager	Schuin dak
Asbestmateriaal	Dak- en gevelbekleding - Golfplaat
Bindmiddel van asbestmateriaal	Cement
Gebondenheid op basis van bindmiddel	Hecht
Hoeveelheid (oppervlakte - aantal)	<ul style="list-style-type: none">• 18,00 m² - 1 stuk
Totale oppervlakte	18,00 m ²
Eenvoudig bereikbaar	Ja
Bevestigingswijze	<ul style="list-style-type: none">• Geschroefd
Identificatiemethode	Vaststelling zonder monsternamen

Verwijderen

- Verwijder dit asbestmateriaal zo snel mogelijk. Volg de toestand goed op.

- Eenvoudige handelingen: mag via doe-het-zelf of door werknemer(s) met opleidingsattest eenvoudige handelingen mits inachtnaam van voorgeschreven collectieve en persoonlijke beschermingsmiddelen, zie ook <https://ovam.vlaanderen.be/voorzorgsmaatregelen-bij-asbestverwijdering>

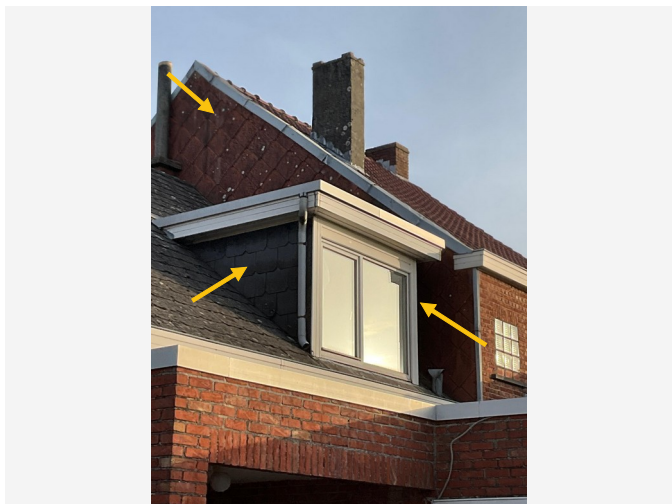
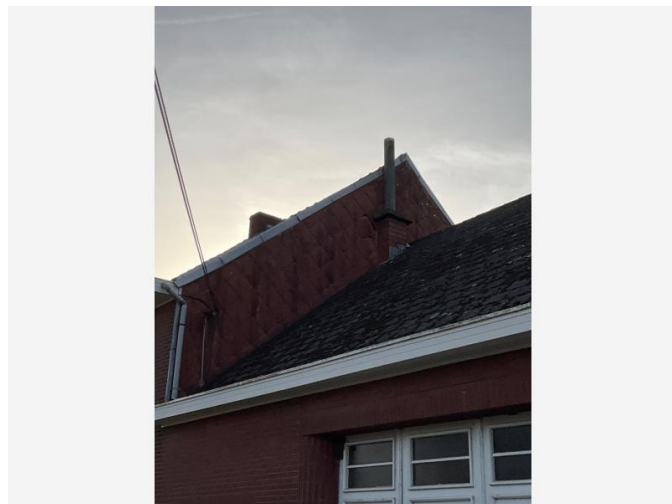
Eindbeoordeling materiaalrisico	Verhoogd materiaalrisico en/of verhoogde kans op vezelvrijgave
---------------------------------	--

Gebondenheid	Categorie 1: hechtgebonden in oorsprong
Asbestsoort (vezeltype)	Crocidoliet aanwezig
Asbestconcentratie	Laag (< 50%)
Afschermingsgraad van het gehele materiaal	Geheel of deels vrij aan de buitenlucht
Toestand van het materiaal	Matig beschadigd, matig verweerd

Beschrijving	Gevelleien
Omgeving	Buiten
Primaire drager	Wand buitenschil
Asbestmateriaal	Dak- en gevelbekleding - Lei, shingle
Bindmiddel van asbestmateriaal	Cement
Gebondenheid op basis van bindmiddel	Hecht
Hoeveelheid (oppervlakte - aantal)	• 20,00 m ² - 1 stuk
Totale oppervlakte	20,00 m ²
Eenvoudig bereikbaar	Ja
Bevestigingswijze	• Geschroefd
Identificatiemethode	Vaststelling zonder monsternamen

Verwijderen

- Verwijder dit asbestmateriaal zo snel mogelijk. Volg de toestand goed op.

- Eenvoudige handelingen: mag via doe-het-zelf of door werknemer(s) met opleidingsattest eenvoudige handelingen mits inachtnaam van voorgeschreven collectieve en persoonlijke beschermingsmiddelen, zie ook <https://ovam.vlaanderen.be/voorzorgsmaatregelen-bij-asbestverwijdering>

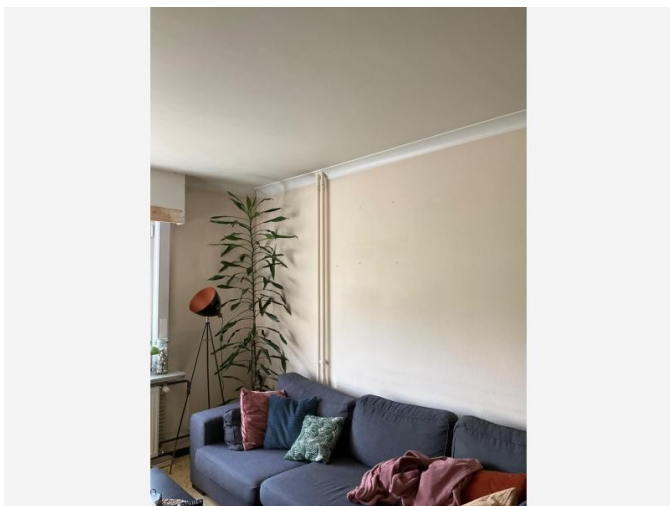
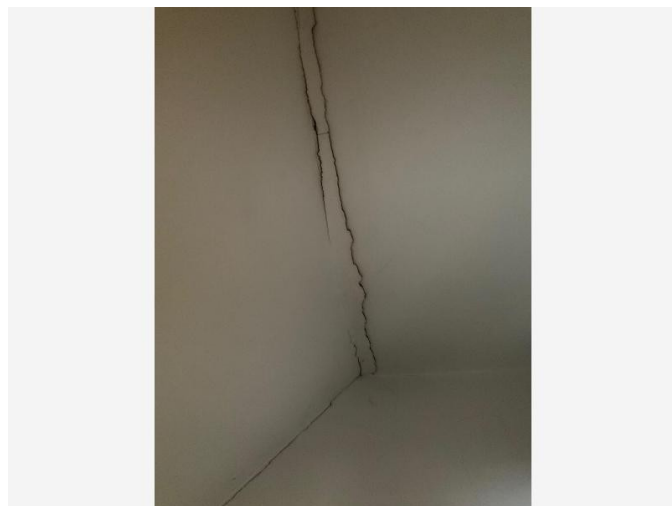
Fiche 7: Pleisterwerk binnen

Geen asbest

#	Type	Referentie	Resultaat
7.1	Mengmonster	1	Geen asbest

Beschrijving	Pleisterwerk binnen
Omgeving	Binnen
Primaire drager	Binnenwand
