Asbestinventarisatetest

Sleutelbaan 41, 3130 Begijnendijk

Attestnummer : 20240222-000079.000

Uitgegeven op : 22.02.2024

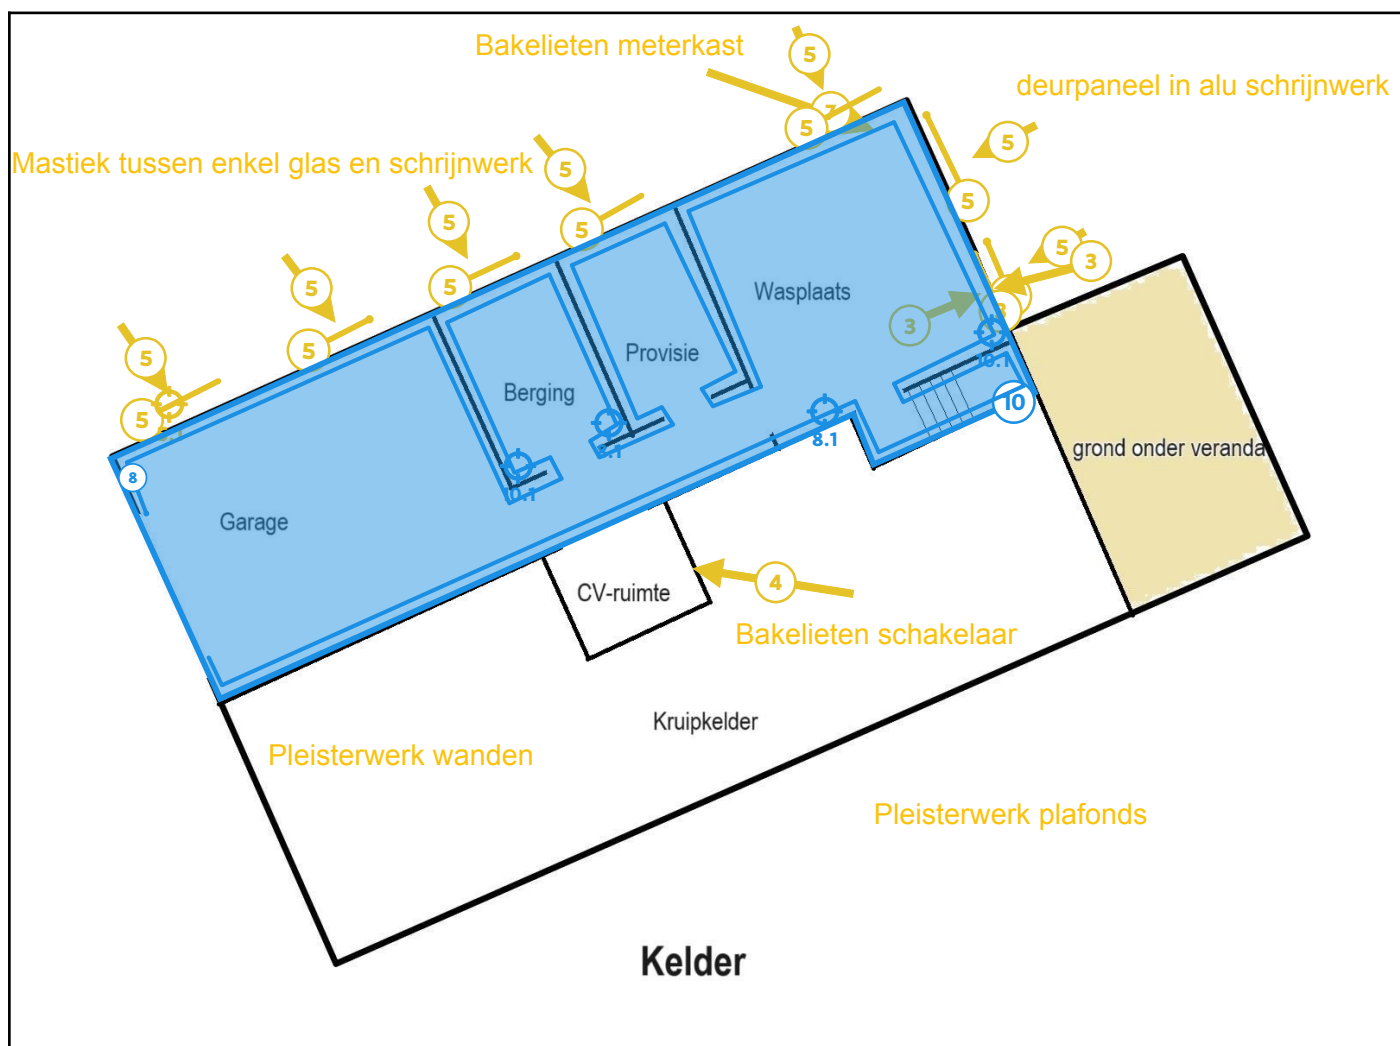
Plan 1.3: kelder

Beschrijving	Type	Actie
3. plaatje in aluminium buitenschrijnwerk	Asbestmateriaal	Zorgvuldig beheren
4. Bakelieten schakelaar in stookkelder	Asbestmateriaal	Zorgvuldig beheren
5. mastiek tussen beglazing en schrijnwerk	Asbestmateriaal	Zorgvuldig beheren
5.1 Code: 2	Puntmonster	-
7. Bakelieten meterkast in kelder	Asbestmateriaal	Zorgvuldig beheren
8. pleisterwerk wanden	Geen asbest	-
8.1 Code: 5	Mengmonster	-

10. pleisterwerk plafonds	Geen asbest	-
10.1 Code: 4	Mengmonster	-

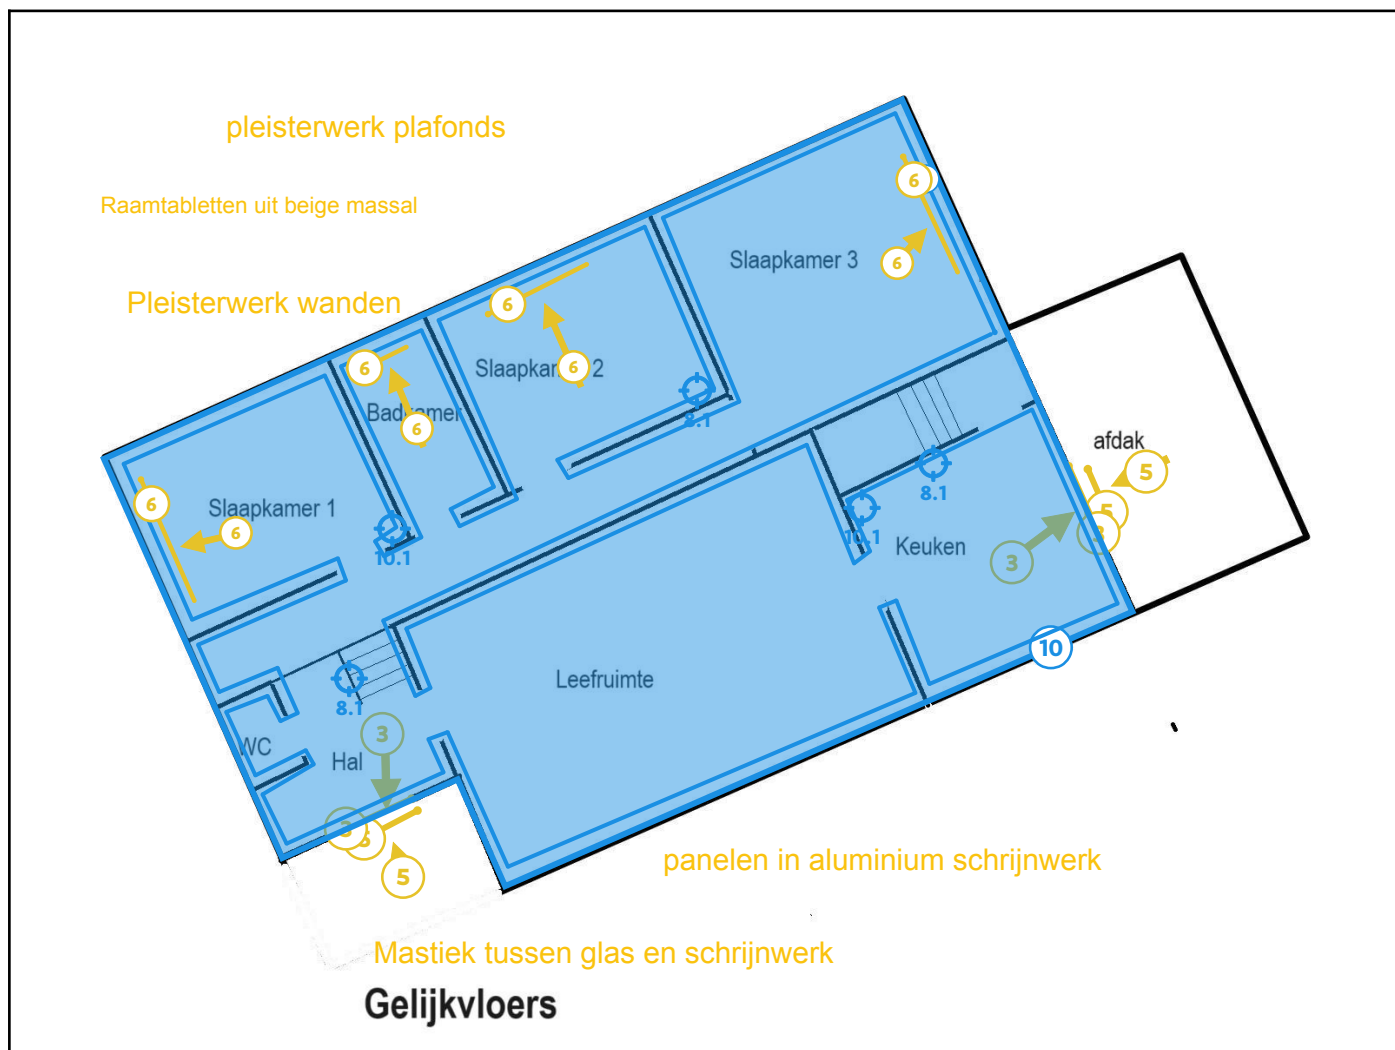
Plan 1.4: gelijkvloers

Beschrijving	Type	Actie
3. plaatje in aluminium buitenschrijnwerk	Asbestmateriaal	Zorgvuldig beheren
5. mastiek tussen beglazing en schrijnwerk	Asbestmateriaal	Zorgvuldig beheren
6. Raamtabletten slaapkamers en badkamer	Asbestmateriaal	Zorgvuldig beheren
8. pleisterwerk wanden	Geen asbest	-
8.1 Code: 5	Mengmonster	-
10. pleisterwerk plafonds	Geen asbest	-
10.1 Code: 4	Mengmonster	-

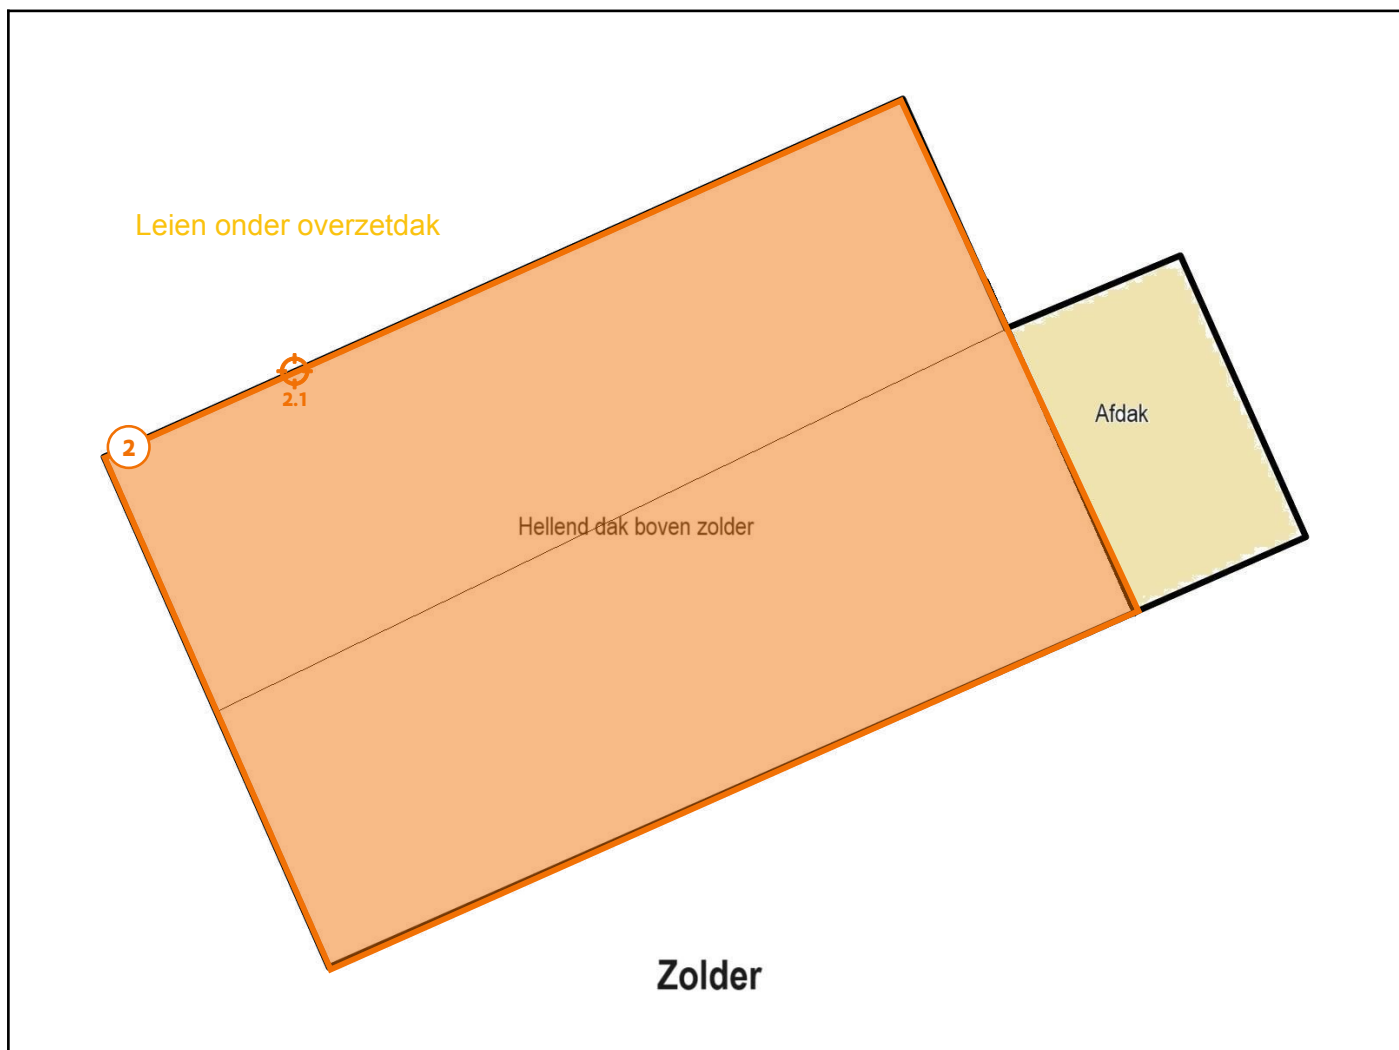
Plan 1.5: zolder

Beschrijving	Type	Actie
2. Leien hoofddak onder overzetsdak	Asbestmateriaal	Verwijderen
2.1 Code: 3	Puntmonster	-

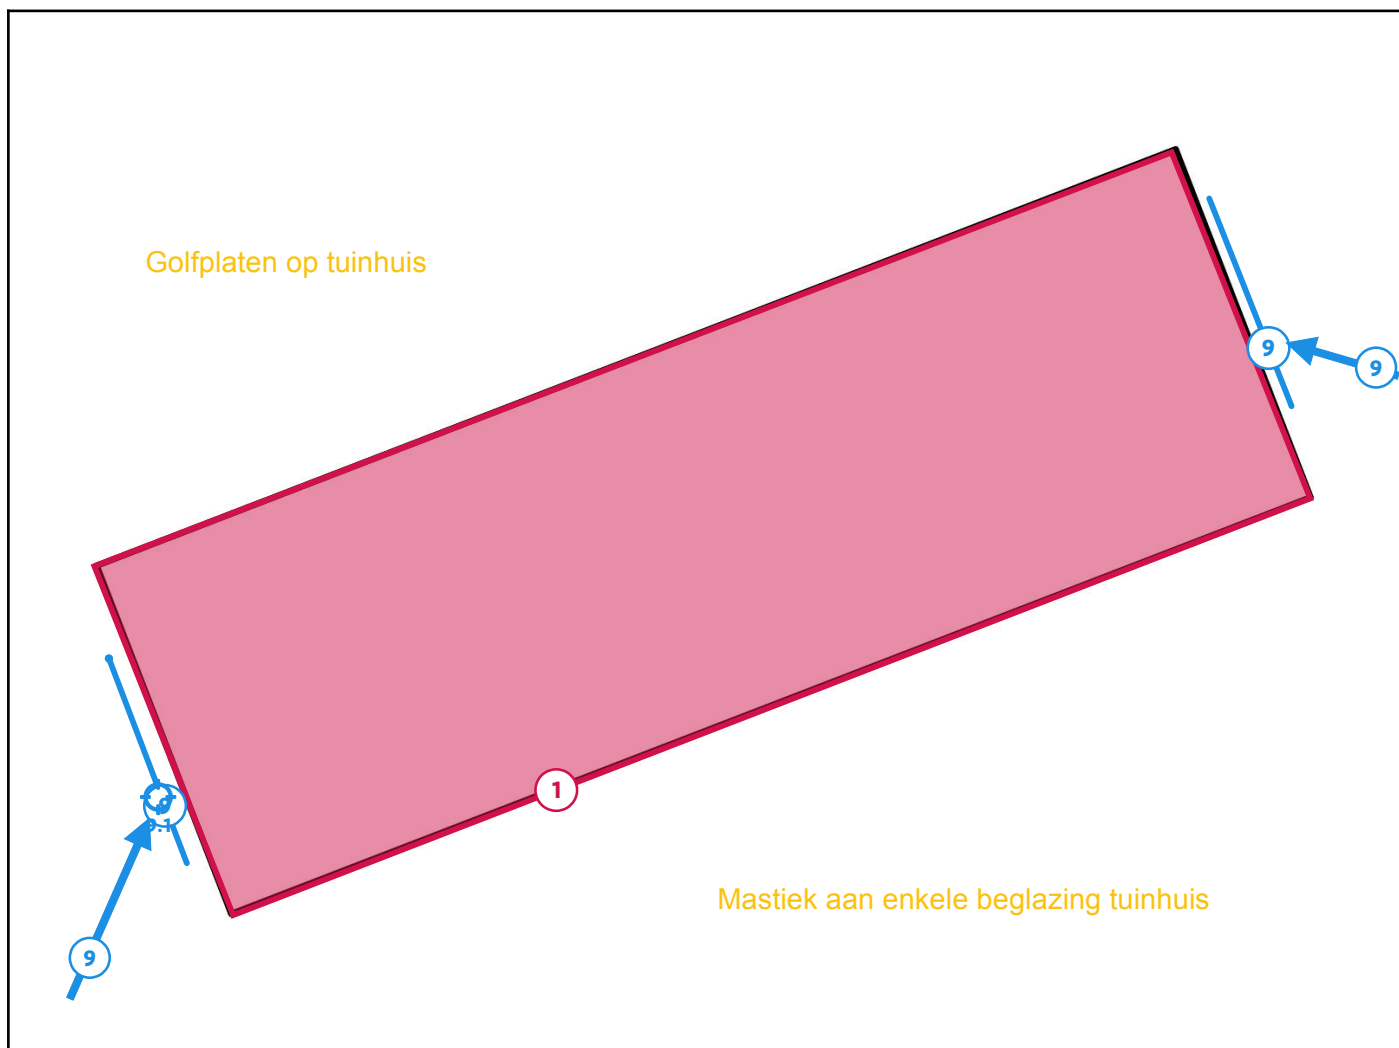
Plan 2.3: tuinhuis plan

Beschrijving	Type	Actie
1. Golfplaten op tuinhuis	Asbestmateriaal	Dringend verwijderen
9. Mastiek enkele beglazing tuinhuis	Geen asbest	-
9.1 Code: 1	Puntmonster	-

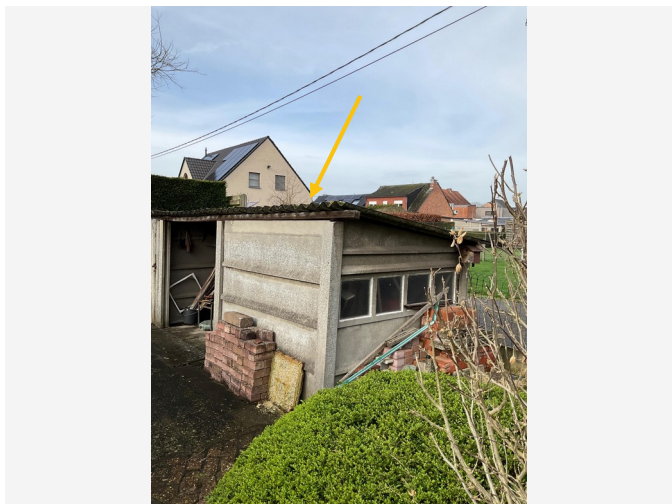
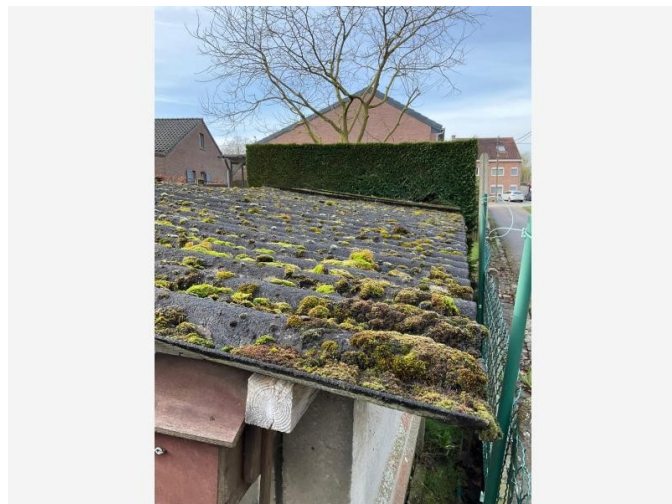
Het asbestmateriaal valt onder de mijlpaal van 2034.

Dringend verwijderen

Eindbeoordeling materiaalrisico	Hoog materiaalrisico en/of hoge kans op vezelvrijgave
---------------------------------	---

Gebondenheid	Categorie 1: hechtgebonden in oorsprong
Asbestsoort (vezeltype)	Crocidoliet aanwezig
Asbestconcentratie	Laag (< 50%)
Afschermingsgraad van het gehele materiaal	Geheel of deels (ook) vrij aan de binnenlucht
Toestand van het materiaal	Matig beschadigd, matig verweerd

Beschrijving	Golfplaten op tuinhuis
Omgeving	Grenst aan binnen- en buitenlucht
Primaire drager	Schuin dak
Asbestmateriaal	Dak- en gevelbekleding - Golfplaat
Bindmiddel van asbestmateriaal	Cement
Gebondenheid op basis van bindmiddel	Hecht
Hoeveelheid (oppervlakte - aantal)	• 18,00 m ² - 1 stuk
Totale oppervlakte	18,00 m ²
Eenvoudig bereikbaar	Ja
Bevestigingswijze	• Geschroefd
Identificatiemethode	Vaststelling zonder monsternamen

- Verwijder dit asbestmateriaal zo snel mogelijk. Volg de toestand goed op.

- Eenvoudige handelingen: mag via doe-het-zelf of door werknemer(s) met opleidingsattest eenvoudige handelingen mits inachtnaam van voorgeschreven collectieve en persoonlijke beschermingsmiddelen, zie ook: <https://ovam.vlaanderen.be/voorzorgsmaatregelen-bij-asbestverwijdering>

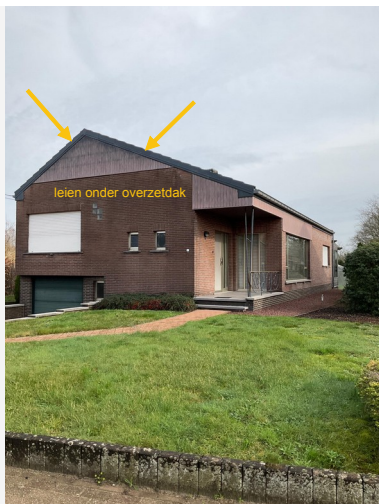
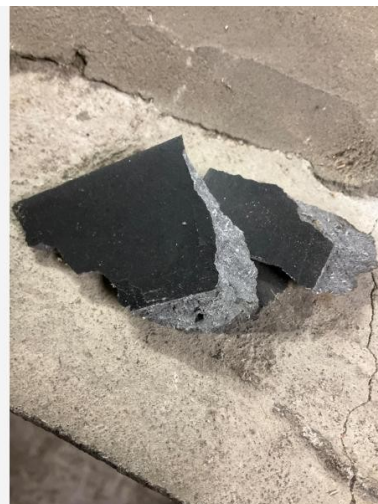
Het asbestmateriaal valt onder de mijlpaal van 2034.

Verwijderen

Eindbeoordeling materiaalrisico	Laag materiaalrisico en/of verlaagde kans op vezelvrijgave
---------------------------------	--

Gebondenheid	Categorie 1: hechtgebonden in oorsprong
Asbestsoort (vezeltype)	Crocidoliet aanwezig
Asbestconcentratie	Laag (< 50%)
Afschermingsgraad van het gehele materiaal	Enkel randen niet afgeschermd maar geen contact met binnenluchtstromen
Toestand van het materiaal	Matig beschadigd, matig verweerd

#	Type	Referentie	Resultaat
2.1	Puntmonster	3	Crocidoliet, Chrysotiel

Beschrijving	Leien hoofddak onder overzetdak
Omgeving	Buiten
Primaire drager	Schuin dak
Asbestmateriaal	Dak- en gevelbekleding - Lei, shingle
Bindmiddel van asbestmateriaal	Cement
Gebondenheid op basis van bindmiddel	Hecht
Hoeveelheid (oppervlakte - aantal)	• 200,00 m ² - 1 stuk

- Verwijder dit asbestmateriaal zo snel mogelijk. Volg de toestand goed op.

- Eenvoudige handelingen: mag via doe-het-zelf of door werknemer(s) met opleidingsattest eenvoudige handelingen mits inachtnaam van voorgeschreven collectieve en persoonlijke beschermingsmiddelen, zie ook : <https://ovam.vlaanderen.be/voorzorgsmaatregelen-bij-asbestverwijdering>

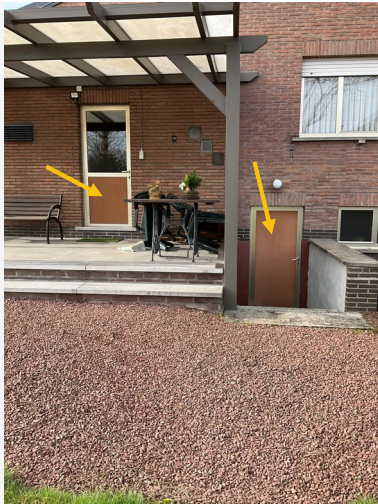
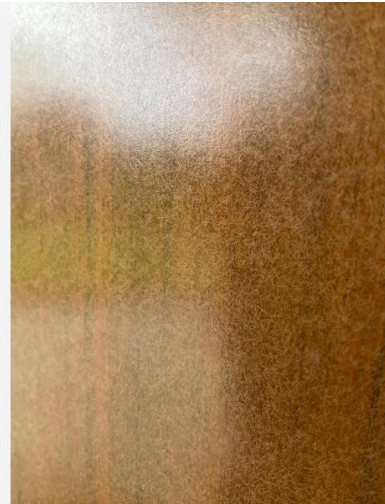
Het asbestmateriaal valt onder de mijlpaal van 2040.

Zorgvuldig beheren

Eindbeoordeling materiaalrisico	Laag materiaalrisico en/of verlaagde kans op vezelvrijgave
---------------------------------	--

Gebondenheid	Categorie 1: hechtgebonden in oorsprong
Asbestsoort (vezeltype)	Alleen chrysotiel
Asbestconcentratie	Laag (< 50%)
Afschermingsgraad van het gehele materiaal	Geheel of deels (ook) vrij aan de binnenlucht
Toestand van het materiaal	Licht beschadigd, licht verweerd. Intact materiaal type Pical – asbestboard of categorie III 'gebondenheid'

Beschrijving	plaatje in aluminium buitenschrijnwerk
Omgeving	Grenst aan binnen- en buitenlucht
Primaire drager	Wandopening verticaal (raam, deur, ...)
Asbestmateriaal	Plaat, paneel, tablet - Geëmailleerd, type Glasal
Bindmiddel van asbestmateriaal	Cement
Gebondenheid op basis van bindmiddel	Hecht
Hoeveelheid (oppervlakte - dikte - aantal)	• 10,00 m ² - 0,30 cm - 1 stuk
Totaal volume	0,03 m ³
Eenvoudig bereikbaar	Ja
Bevestigingswijze	• Geklemd
Identificatiemethode	Vaststelling zonder monsternamen

- Zorg voor een veilig beheer. Vermijd het beschadigen van het asbestmateriaal. Controleer de toestand jaarlijks op wijzigingen.

- Eenvoudige handelingen: mag via doe-het-zelf of door werknemer(s) met opleidingsattest eenvoudige handelingen mits inachtnaam van voorgeschreven collectieve en persoonlijke beschermingsmiddelen, zie ook: <https://ovam.vlaanderen.be/voorzorgsmaatregelen-bij-asbestverwijdering>

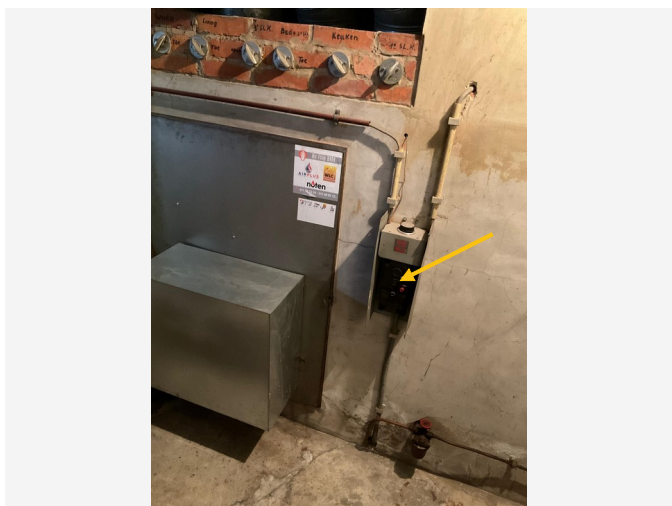
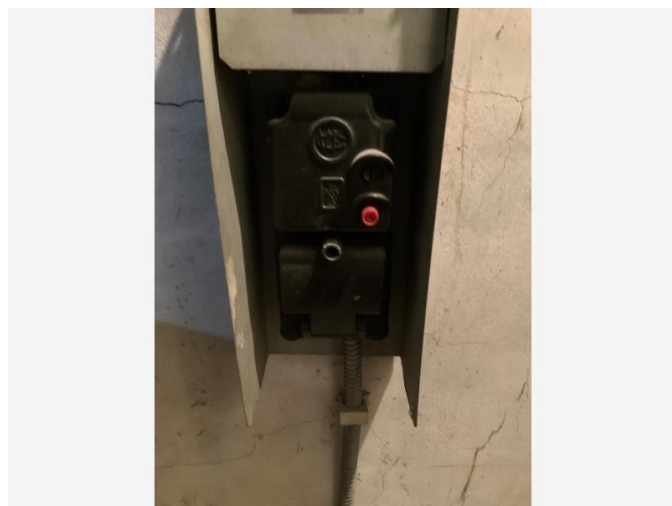
Het asbestmateriaal valt onder de mijlpaal van 2040.

Zorgvuldig beheren

Eindbeoordeling materiaalisico	Laag materiaalisico en/of verlaagde kans op vezelvrijgave
--------------------------------	---

Gebondenheid	Categorie 1: hechtgebonden in oorsprong
Asbestsoort (vezeltype)	Crocidoliet aanwezig
Asbestconcentratie	Laag (< 50%)
Afschermingsgraad van het gehele materiaal	Geheel of deels (ook) vrij aan de binnenlucht
Toestand van het materiaal	Onbeschadigd, niet verweerd

Beschrijving	Bakelieten schakelaar in stookkelder
Omgeving	Binnen
Primaire drager	Communicatie en elektrische infrastructuur en uitrusting
Asbestmateriaal	Plaat, paneel, tablet - Type Bakeliet
Bindmiddel van asbestmateriaal	Kunststof of -hars
Gebondenheid op basis van bindmiddel	Hecht
Hoeveelheid (oppervlakte - dikte - aantal)	• 0,50 m ² - 0,30 cm - 1 stuk
Totaal volume	0,002 m ³
Eenvoudig bereikbaar	Ja
Bevestigingswijze	• Geschroefd
Identificatiemethode	Vaststelling zonder monsternamen

- Zorg voor een veilig beheer. Vermijd het beschadigen van het asbestmateriaal. Controleer de toestand jaarlijks op wijzigingen.

- Eenvoudige handelingen: mag via doe-het-zelf of door werknemer(s) met opleidingsattest eenvoudige handelingen mits inachtnaam van voorgeschreven collectieve en persoonlijke beschermingsmiddelen, zie ook: <https://ovam.vlaanderen.be/voorzorgsmaatregelen-bij-asbestverwijdering>

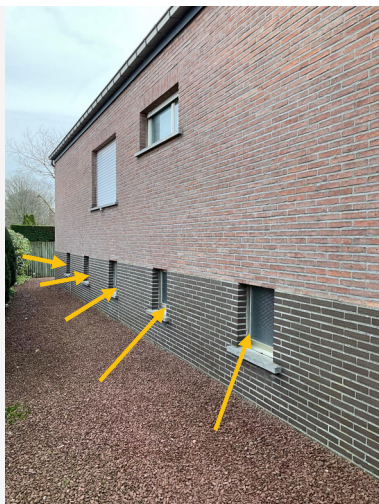
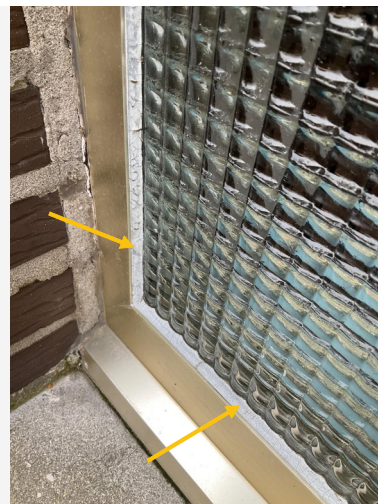
Het asbestmateriaal valt onder de mijlpaal van 2040.

Zorgvuldig beheren

Eindbeoordeling materiaalrisico	Laag materiaalrisico en/of verlaagde kans op vezelvrijgave
---------------------------------	--

Gebondenheid	Categorie 1: hechtgebonden in oorsprong
Asbestsoort (vezeltype)	Alleen chrysotiel
Asbestconcentratie	Laag (< 50%)
Afschermingsgraad van het gehele materiaal	Geheel of deels (ook) vrij aan de binnenlucht
Toestand van het materiaal	Licht beschadigd, licht verweerd. Intact materiaal type Pical – asbestboard of categorie III 'gebondenheid'

#	Type	Referentie	Resultaat
5.1	Puntmonster	2	Chrysotiel

Beschrijving	mastiek tussen beglazing en schrijnwerk
Omgeving	Grenst aan binnen- en buitenlucht
Primaire drager	Wandopening verticaal (raam, deur, ...)
Asbestmateriaal	In-situ afwerkingslagen - Pasta, stopverf, voegsel, stopsel, vulsel, mastiek, kitten, ...

- Zorg voor een veilig beheer. Vermijd het beschadigen van het asbestmateriaal. Controleer de toestand jaarlijks op wijzigingen.

- Eenvoudige handelingen: mag via doe-het-zelf of door werknemer(s) met opleidingsattest eenvoudige handelingen bij demontage volledig raam met glas,
mits inachtnaam van voorgeschreven collectieve en persoonlijke beschermingsmiddelen,
zie ook : <https://ovam.vlaanderen.be/voorzorgsmaatregelen-bij-asbestverwijdering>
- Eenvoudige handelingen: enkel door erkend asbestverwijderaar bij enkel demontage van het glas,
mits inachtnaam van voorgeschreven collectieve en persoonlijke beschermingsmiddelen,
zie ook : <https://ovam.vlaanderen.be/voorzorgsmaatregelen-bij-asbestverwijdering>

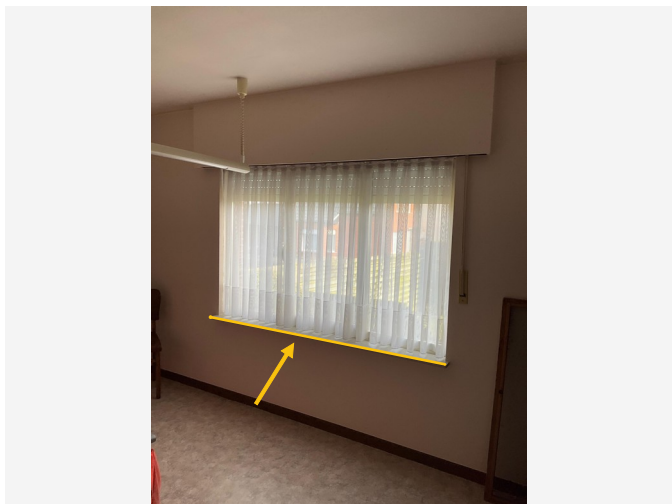
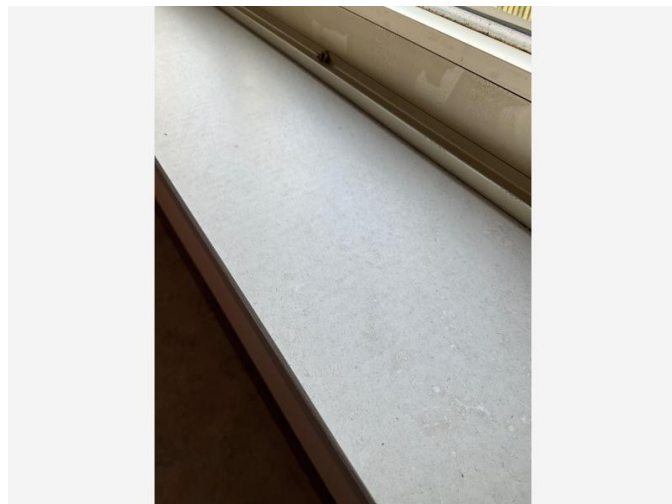
Het asbestmateriaal valt onder de mijlpaal van 2040.

Zorgvuldig beheren

Eindbeoordeling materiaalrisico	Laag materiaalrisico en/of verlaagde kans op vezelvrijgave
---------------------------------	--

Gebondenheid	Categorie 1: hechtgebonden in oorsprong
Asbestsoort (vezeltype)	Alleen chrysotiel
Asbestconcentratie	Laag (< 50%)
Afschermingsgraad van het gehele materiaal	Geheel of deels (ook) vrij aan de binnenlucht
Toestand van het materiaal	Licht beschadigd, licht verweerd. Intact materiaal type Pical – asbestboard of categorie III 'gebondenheid'

Beschrijving	Raamtabletten slaapkamers en badkamer
Omgeving	Binnen
Primaire drager	Wandopening verticaal (raam, deur, ...)
Asbestmateriaal	Plaat, paneel, tablet - Type Massal
Bindmiddel van asbestmateriaal	Cement
Gebondenheid op basis van bindmiddel	Hecht
Hoeveelheid (oppervlakte - dikte - aantal)	• 0,40 m ² - 2,00 cm - 4 stuks
Totaal volume	0,032 m ³
Eenvoudig bereikbaar	Ja
Bevestigingswijze	• Geklemd
Identificatiemethode	Vaststelling zonder monsternamen

Destructieve handeling voor identificatie	Nee
Opmerking	tabletten in slaapkamers en badkamer

- Zorg voor een veilig beheer. Vermijd het beschadigen van het asbestmateriaal. Controleer de toestand jaarlijks op wijzigingen.

- Eenvoudige handelingen: mag via doe-het-zelf of door werknemer(s) met opleidingsattest eenvoudige handelingen mits inachtnaam van voorgeschreven collectieve en persoonlijke beschermingsmiddelen, zie ook : <https://ovam.vlaanderen.be/voorzorgsmaatregelen-bij-asbestverwijdering>

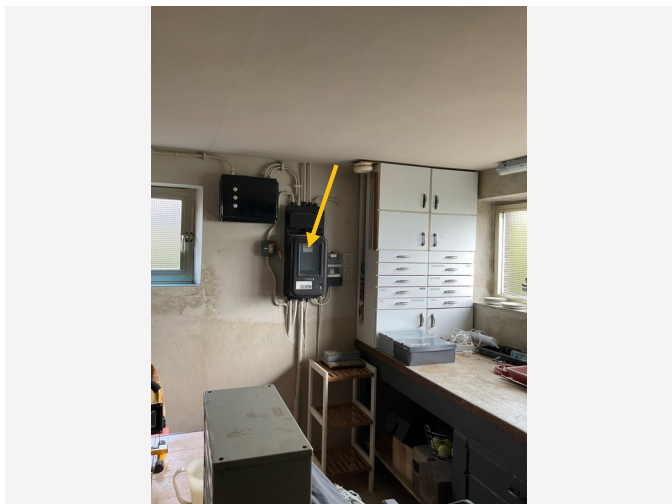
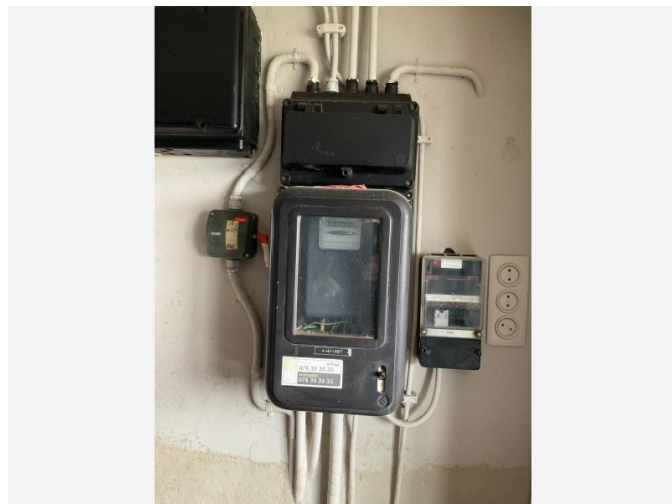
Het asbestmateriaal valt onder de mijlpaal van 2040.

Zorgvuldig beheren

Eindbeoordeling materiaalisico	Laag materiaalisico en/of verlaagde kans op vezelvrijgave
--------------------------------	---

Gebondenheid	Categorie 1: hechtgebonden in oorsprong
Asbestsoort (vezeltype)	Crocidoliet aanwezig
Asbestconcentratie	Laag (< 50%)
Afschermingsgraad van het gehele materiaal	Geheel of deels (ook) vrij aan de binnenlucht
Toestand van het materiaal	Onbeschadigd, niet verweerd

Beschrijving	Bakelieten meterkast in kelder
Omgeving	Binnen
Primaire drager	Communicatie en elektrische infrastructuur en uitrusting
Asbestmateriaal	Plaat, paneel, tablet - Type Bakeliet
Bindmiddel van asbestmateriaal	Kunststof of -hars
Gebondenheid op basis van bindmiddel	Hecht
Hoeveelheid (oppervlakte - dikte - aantal)	• 1,50 m ² - 0,30 cm - 1 stuk
Totaal volume	0,005 m ³
Eenvoudig bereikbaar	Ja
Bevestigingswijze	• Geschroefd
Identificatiemethode	Vaststelling zonder monsternamen

- Zorg voor een veilig beheer. Vermijd het beschadigen van het asbestmateriaal. Controleer de toestand jaarlijks op wijzigingen.

- Eenvoudige handelingen: mag via doe-het-zelf of door werknemer(s) met opleidingsattest eenvoudige handelingen mits inachtnaeme van voorgeschreven collectieve en persoonlijke beschermingsmiddelen, zie ook: <https://ovam.vlaanderen.be/voorzorgsmaatregelen-bij-asbestverwijdering>

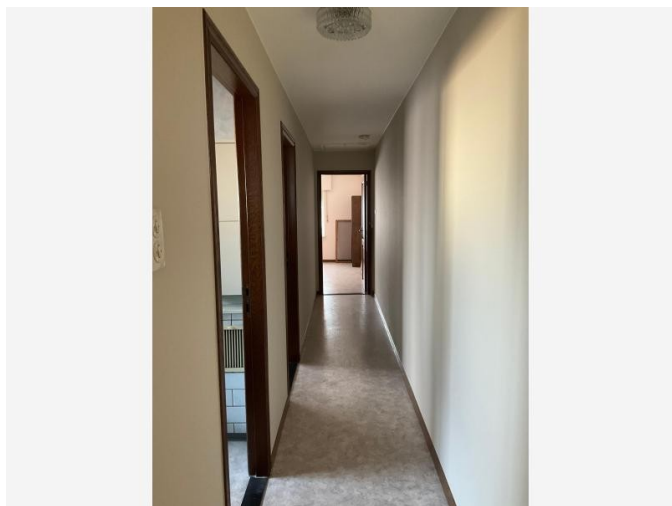
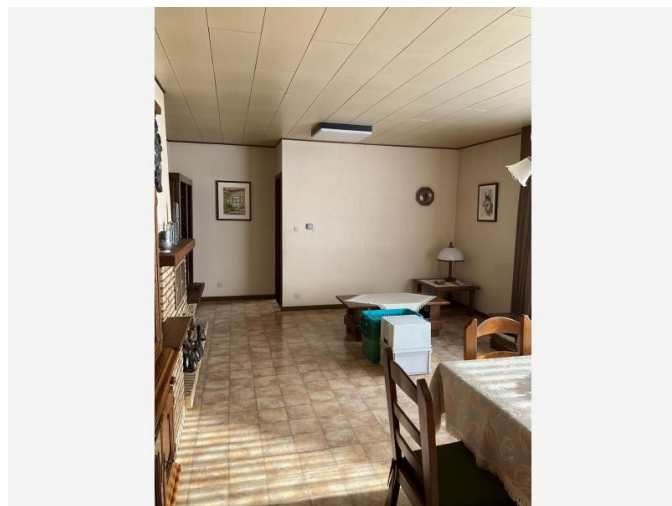
Geen asbest

#	Type	Referentie	Resultaat
8.1	Mengmonster	5	Geen asbest

Beschrijving	pleisterwerk wanden
Omgeving	Binnen
Primaire drager	Binnenwand

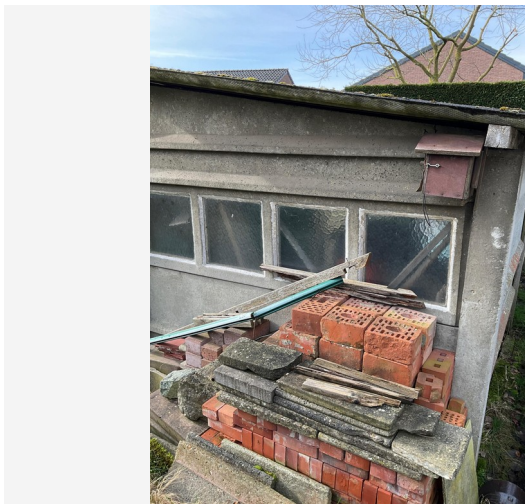
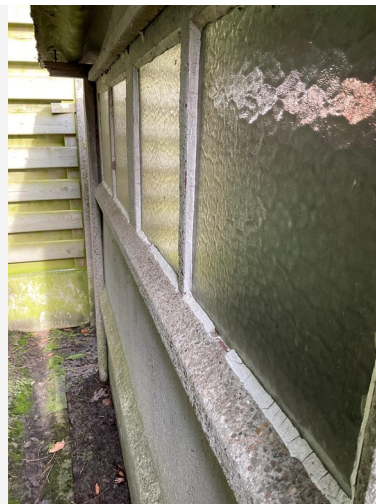
Geen asbest

#	Type	Referentie	Resultaat
9.1	Puntmonster	1	Geen asbest

Beschrijving	Mastiek enkele beglazing tuinhuis
Omgeving	Buiten
Primaire drager	Wandopening verticaal (raam, deur, ...)
Bindmiddel van materiaal	Kitten, mastiek, pasta

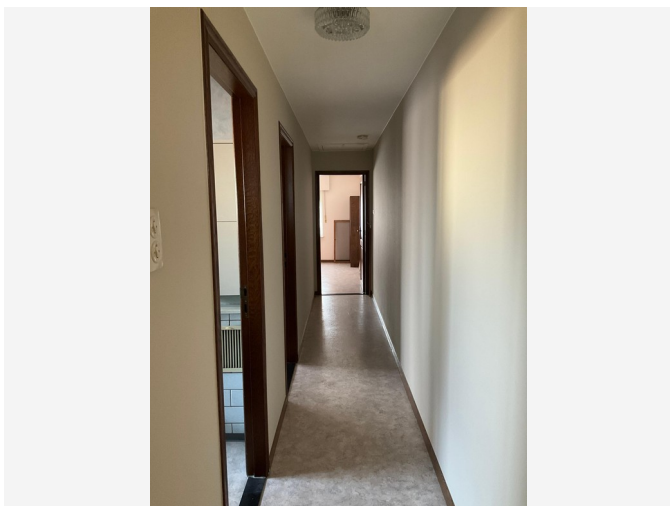
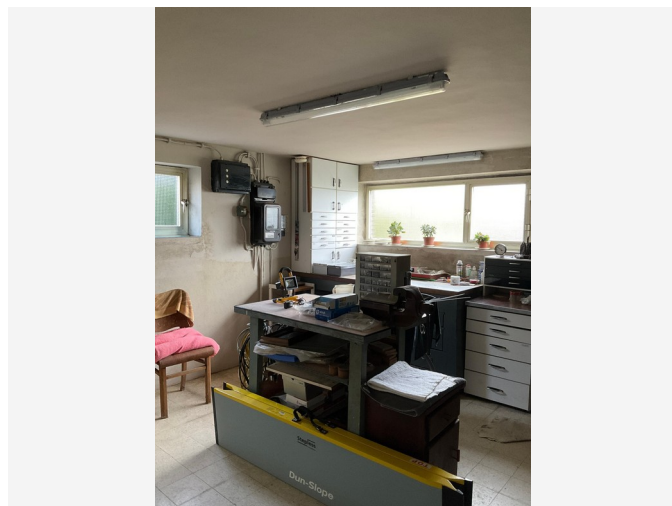
Geen asbest

#	Type	Referentie	Resultaat
10.1	Mengmonster	4	Geen asbest

Beschrijving	pleisterwerk plafonds
Omgeving	Binnen
Primaire drager	Plafond
