Asbestinventarisatetest

Felix Aertgeertsstraat 14, 3128 Tremelo

Attestnummer : 20240222-000072.001

Uitgegeven op : 05.03.2024

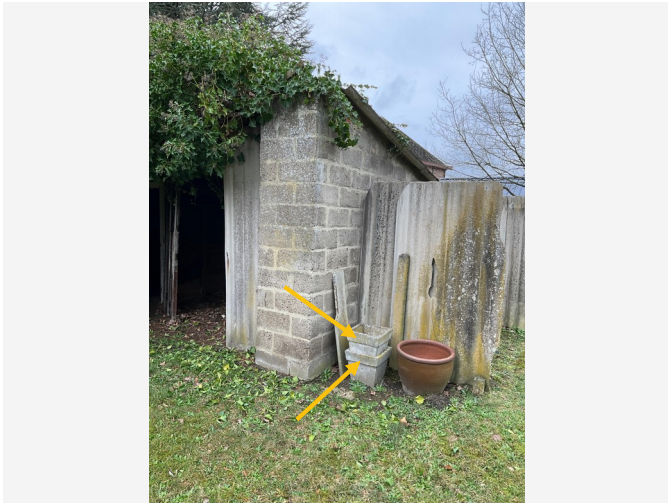
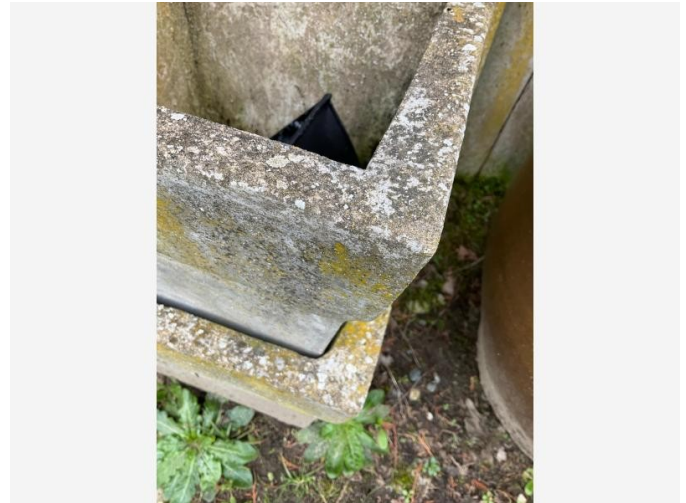
Het asbestmateriaal valt onder de mijlpaal van 2040.

Dringend verwijderen

Beschrijving	Bloempotten
Type afvalstof	Betreft stock-voorraad of gedemonteerde asbestmaterialen
Aanwezige resten	Bloempotten
Omgeving	Buiten
Primaire drager	Bodem
Asbestmaterialen	<ul style="list-style-type: none">• Bak, reservoir, kuip, bloembak
Bindmiddel van asbestmateriaal	Cement
Gebondenheid op basis van bindmiddel	Hecht
Hoeveelheid (gewicht - aantal)	<ul style="list-style-type: none">• 10,00 kg - 2 stuks
Totaal gewicht	20,00 kg
Eenvoudig bereikbaar	Ja
Identificatiemethode	Vaststelling zonder monsternamen

- Verwijder het asbestafval.

- Eenvoudige handelingen: mag via doe-het-zelf of door werknemer(s) met opleidingsattest eenvoudige handelingen mits inachtnaam van voorgeschreven collectieve en persoonlijke beschermingsmiddelen, zie ook: <https://ovam.vlaanderen.be/voorzorgsmaatregelen-bij-asbestverwijdering>

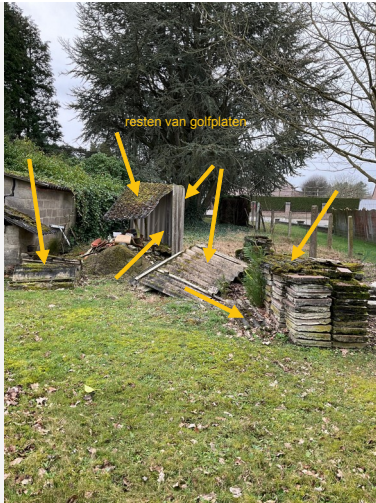
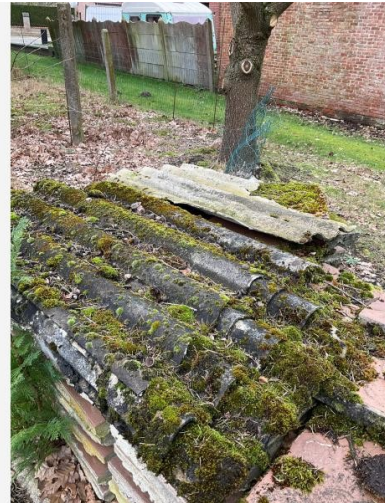
Het asbestmateriaal valt onder de mijlpaal van 2040.

Dringend verwijderen

Beschrijving	Golfplaten
Type afvalstof	Betreft stock-voorraad of gedemonteerde asbestmaterialen
Aanwezige resten	Golfplaten
Omgeving	Buiten
Primaire drager	Bodem
Asbestmaterialen	<ul style="list-style-type: none">• Verloren bekisting - Golfplaat
Bindmiddel van asbestmateriaal	Cement
Gebondenheid op basis van bindmiddel	Hecht
Hoeveelheid (gewicht - aantal)	<ul style="list-style-type: none">• 200,00 kg - 1 stuk
Totaal gewicht	200,00 kg
Eenvoudig bereikbaar	Ja
Identificatiemethode	Vaststelling zonder monstername

- Verwijder het asbestafval.

- Eenvoudige handelingen: mag via doe-het-zelf of door werknemer(s) met opleidingsattest eenvoudige handelingen mits inachtnaam van voorgeschreven collectieve en persoonlijke beschermingsmiddelen, zie ook: <https://ovam.vlaanderen.be/voorzorgsmaatregelen-bij-asbestverwijdering>
- Eenvoudige handelingen: enkel door erkend asbestverwijderaar in totaliteit best overlaten aan erkend asbestverwijderaar

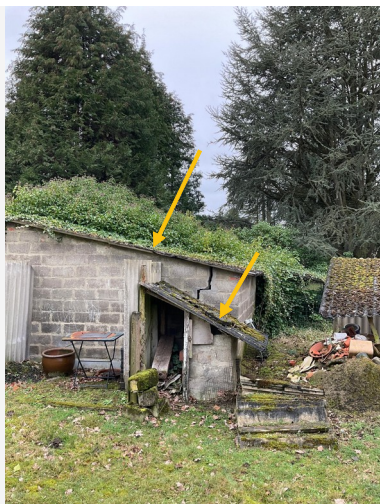
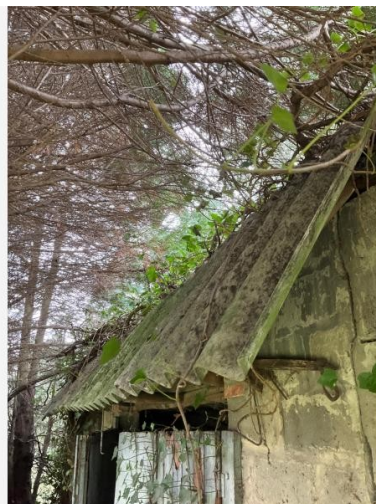
Het asbestmateriaal valt onder de mijlpaal van 2034.

Dringend verwijderen

Eindbeoordeling materiaalrisico	Hoog materiaalrisico en/of hoge kans op vezelvrijgave
---------------------------------	---

Gebondenheid	Categorie 1: hechtgebonden in oorsprong
Asbestsoort (vezeltype)	Crocidoliet aanwezig
Asbestconcentratie	Laag (< 50%)
Afschermingsgraad van het gehele materiaal	Geheel of deels (ook) vrij aan de binnenlucht
Toestand van het materiaal	Matig beschadigd, matig verweerd

Beschrijving	Golfplaten op tuinhuis
Omgeving	Grenst aan binnen- en buitenlucht
Primaire drager	Schuin dak
Asbestmateriaal	Dak- en gevelbekleding - Golfplaat
Bindmiddel van asbestmateriaal	Cement
Gebondenheid op basis van bindmiddel	Hecht
Hoeveelheid (oppervlakte - aantal)	<ul style="list-style-type: none">70,00 m² - 1 stuk
Totale oppervlakte	70,00 m ²
Eenvoudig bereikbaar	Ja
Bevestigingswijze	<ul style="list-style-type: none">Geschroefd
Identificatiemethode	Vaststelling zonder monsternamen

- Verwijder dit asbestmateriaal zo snel mogelijk. Volg de toestand goed op.

- Eenvoudige handelingen: enkel door erkend asbestverwijderaar zwaar beschadigde platen en fragmenten in de omgeving, oordeelkundig opruimen best overlaten aan erkend asbestverwijderaar

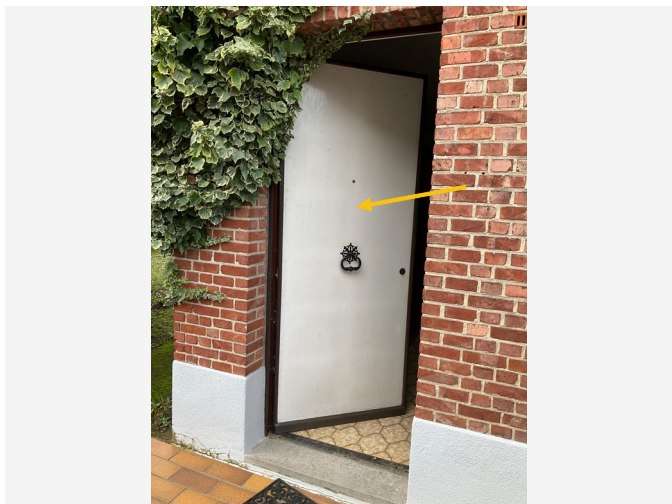
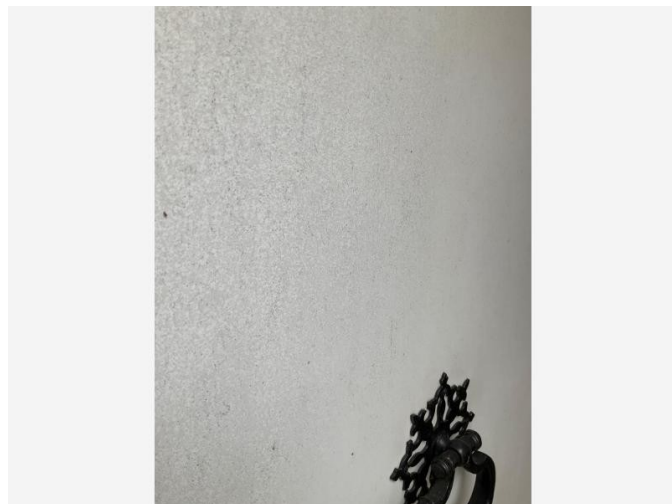
Het asbestmateriaal valt onder de mijlpaal van 2040.

Verwijderen

Eindbeoordeling materiaalrisico	Verhoogd materiaalrisico en/of verhoogde kans op vezelvrijgave
---------------------------------	--

Gebondenheid	Categorie 1: hechtgebonden in oorsprong
Asbestsoort (vezeltype)	Crocidoliet aanwezig
Asbestconcentratie	Laag (< 50%)
Afschermingsgraad van het gehele materiaal	Geheel of deels (ook) vrij aan de binnenlucht
Toestand van het materiaal	Licht beschadigd, licht verweerd. Intact materiaal type Pical – asbestboard of categorie III 'gebondenheid'

Beschrijving	Platen in voordeur
Omgeving	Grenst aan binnen- en buitenlucht
Primaire drager	Wandopening verticaal (raam, deur, ...)
Asbestmateriaal	Plaat, paneel, tablet - Geëmailleerd, type Glasal
Bindmiddel van asbestmateriaal	Cement
Gebondenheid op basis van bindmiddel	Hecht
Hoeveelheid (oppervlakte - dikte - aantal)	• 4,00 m ² - 0,30 cm - 1 stuk
Totaal volume	0,012 m ³
Eenvoudig bereikbaar	Ja
Bevestigingswijze	• Geklemd
Identificatiemethode	Vaststelling zonder monsternamen

- Verwijder dit asbestmateriaal zo snel mogelijk. Volg de toestand goed op.

- Eenvoudige handelingen: mag via doe-het-zelf of door werknemer(s) met opleidingsattest eenvoudige handelingen mits inachtnaam van voorgeschreven collectieve en persoonlijke beschermingsmiddelen, zie ook: <https://ovam.vlaanderen.be/voorzorgsmaatregelen-bij-asbestverwijdering>

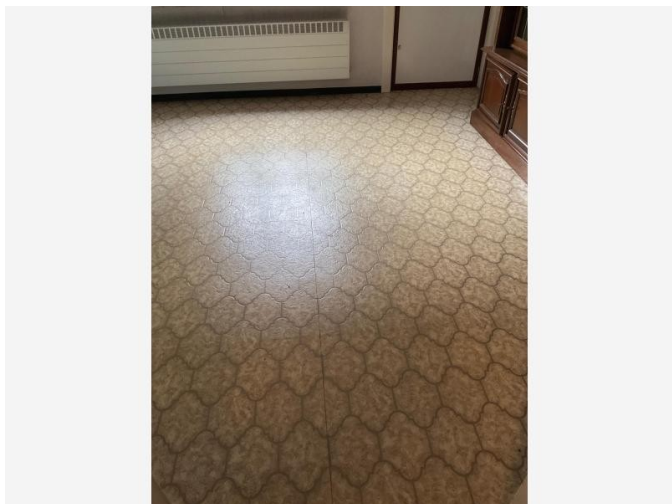
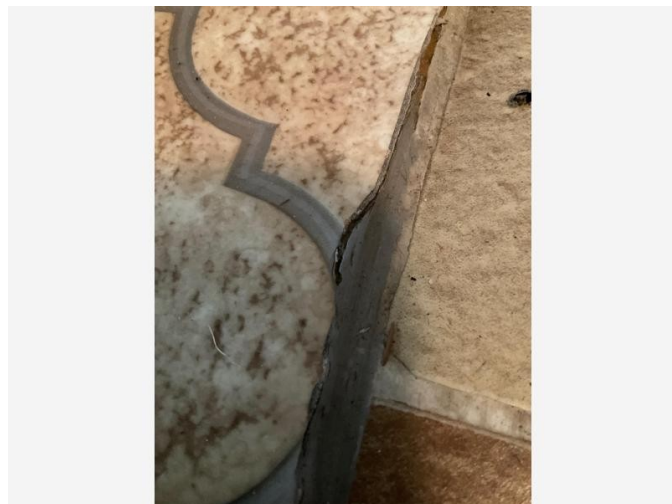
Het asbestmateriaal valt onder de mijlpaal van 2034.

Verwijderen

Eindbeoordeling materiaalrisico	Verhoogd materiaalrisico en/of verhoogde kans op vezelvrijgave
---------------------------------	--

Gebondenheid	Categorie 2: niet-hechtgebonden met matrix
Asbestsoort (vezeltype)	Alleen chrysotiel
Asbestconcentratie	Hoog ($\geq 50\%$)
Afschermingsgraad van het gehele materiaal	Geheel of deels (ook) vrij aan de binnenlucht
Toestand van het materiaal	Licht beschadigd, licht verweerd. Intact materiaal type Pical – asbestboard of categorie III 'gebondenheid'

#	Type	Referentie	Resultaat
5.1	Puntmonster	3	Chrysotiel

Beschrijving	Linoleum living
Omgeving	Binnen
Primaire drager	Vloer
Asbestmateriaal	Prefab - afwerking - Vloerzeil
Bindmiddel van asbestmateriaal	Karton - papier - viltachtig
Gebondenheid op basis van bindmiddel	Niet-hechtgebonden
Hoeveelheid (oppervlakte - aantal)	• 16,00 m ² - 1 stuk

- Verwijder dit asbestmateriaal zo snel mogelijk. Volg de toestand goed op.

- Hermetische zone (erkend asbestverwijderaar)
verwijderen van gelijmd asbesthoudend vloerzeil brengt veel asbestvezels vrij in binnenomgeving.

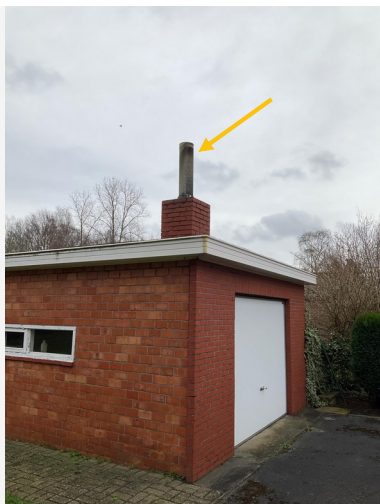
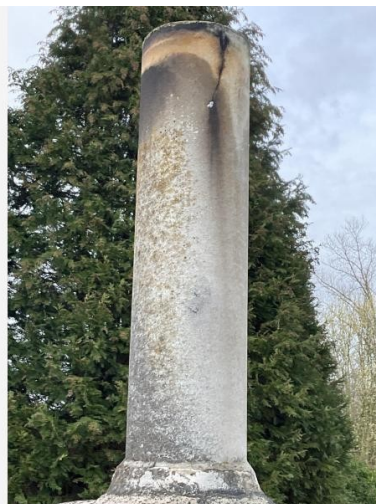
Het asbestmateriaal valt onder de mijlpaal van 2034.

Verwijderen

Eindbeoordeling materiaalrisico	Verhoogd materiaalrisico en/of verhoogde kans op vezelvrijgave
---------------------------------	--

Gebondenheid	Categorie 1: hechtgebonden in oorsprong
Asbestsoort (vezeltype)	Crocidoliet aanwezig
Asbestconcentratie	Laag (< 50%)
Afschermingsgraad van het gehele materiaal	Geheel of deels vrij aan de buitenlucht
Toestand van het materiaal	Matig beschadigd, matig verweerd

Beschrijving	Schouwpijp op garage
Omgeving	Buiten
Primaire drager	Ruimteverwarming
Asbestmateriaal	Rookgaskanaal
Bindmiddel van asbestmateriaal	Cement
Gebondenheid op basis van bindmiddel	Hecht
Hoeveelheid (lengte - omtrek - dikte - aantal)	• 1,40 m - 60,00 cm - 2,00 cm - 1 stuk
Totaal volume	0,017 m ³

- Verwijder dit asbestmateriaal zo snel mogelijk. Volg de toestand goed op.

- Eenvoudige handelingen: mag via doe-het-zelf of door werknemer(s) met opleidingsattest eenvoudige handelingen mits inachtnaam van voorgeschreven collectieve en persoonlijke beschermingsmiddelen, zie ook: <https://ovam.vlaanderen.be/voorzorgsmaatregelen-bij-asbestverwijdering>
- Eenvoudige handelingen: enkel door erkend asbestverwijderaar in totaliteit ineens mee laten verwijderen door erkend asbestverwijderaar

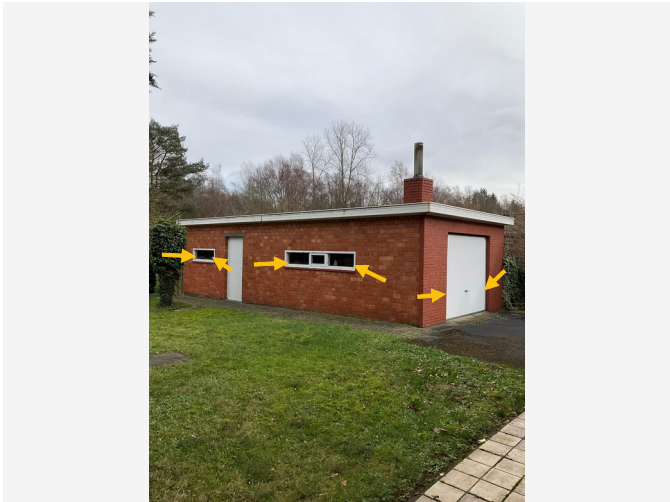
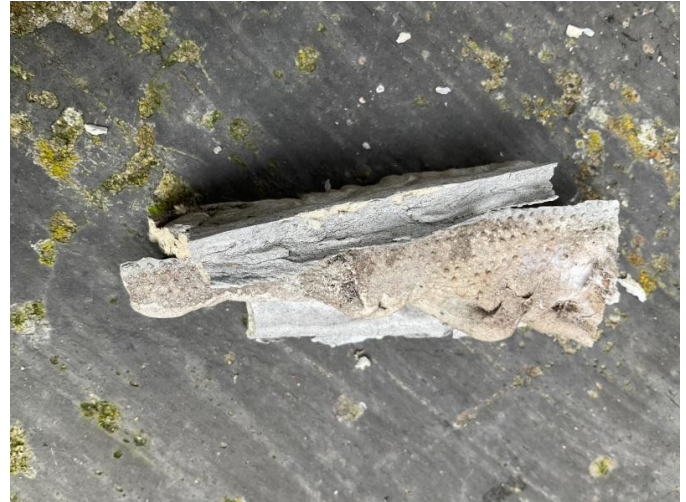
Fiche 7: mastiek tussen buitenschrijnwerk en gevel garage

Het asbestmateriaal valt onder de mijlpaal van 2040.

Zorgvuldig beheren

Eindbeoordeling materiaalrisico	Laag materiaalrisico en/of verlaagde kans op vezelvrijgave
---------------------------------	--

Gebondenheid	Categorie 1: hechtgebonden in oorsprong
Asbestsoort (vezeltype)	Alleen chrysotiel
Asbestconcentratie	Laag (< 50%)
Afschermingsgraad van het gehele materiaal	Geheel of deels vrij aan de buitenlucht
Toestand van het materiaal	Licht beschadigd, licht verweerd. Intact materiaal type Pical – asbestboard of categorie III 'gebondenheid'

#	Type	Referentie	Resultaat
7.1	Puntmonster	1	Chrysotiel

Beschrijving	mastiek tussen buitenschrijnwerk en gevel garage
Omgeving	Buiten
Primaire drager	Wandopening verticaal (raam, deur, ...)
Asbestmateriaal	In-situ afwerkingslagen - Pasta, stopverf, voegsel, stopsel, vulsel, mastiek, kitten, ...
Bindmiddel van asbestmateriaal	Kitten, mastiek, pasta
Gebondenheid op basis van bindmiddel	Hecht
Hoeveelheid (gewicht - aantal)	• 5,00 kg - 1 stuk

- Zorg voor een veilig beheer. Vermijd het beschadigen van het asbestmateriaal. Controleer de toestand jaarlijks op wijzigingen.

- Eenvoudige handelingen: enkel door erkend asbestverwijderaar mastiek verwijderen van gevelsteen dient hoogstwaarschijnlijk afgeschuurd te worden, best overlaten aan erkend asbestverwijderaar

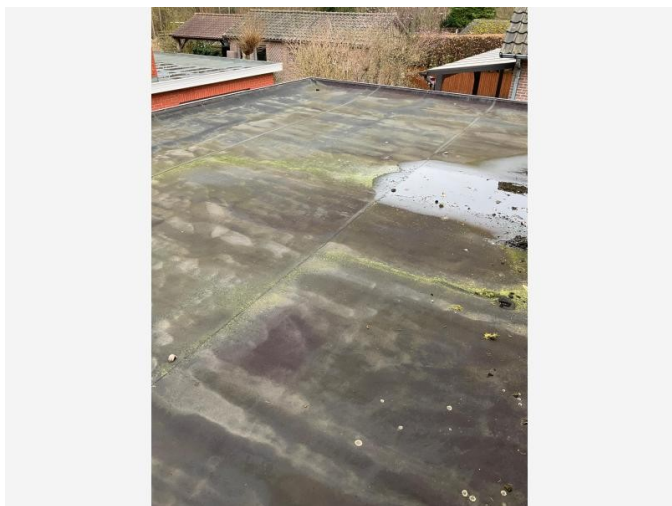
EPDM dakdichting

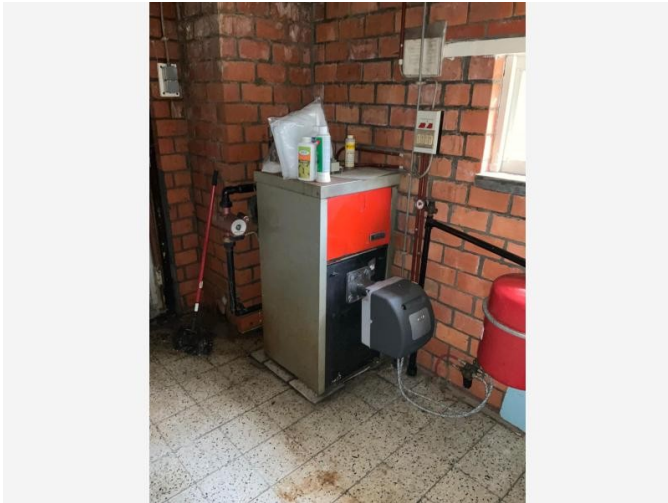
Mogelijks asbestbevattende onderdelen in oude stookinstallaties ,
brander vervangen na 2001

Identificatiemethode	Redelijk vermoeden
Primaire drager	Ruimteverwarming
(Asbest)materiaal	Pakking, dichting
Bindmiddel	Karton - papier - viltachtig
Gebondenheid bindmiddel	Niet-hechtgebonden

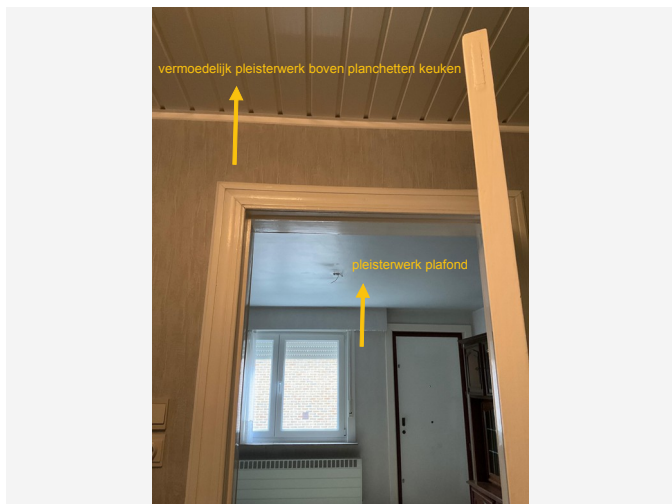
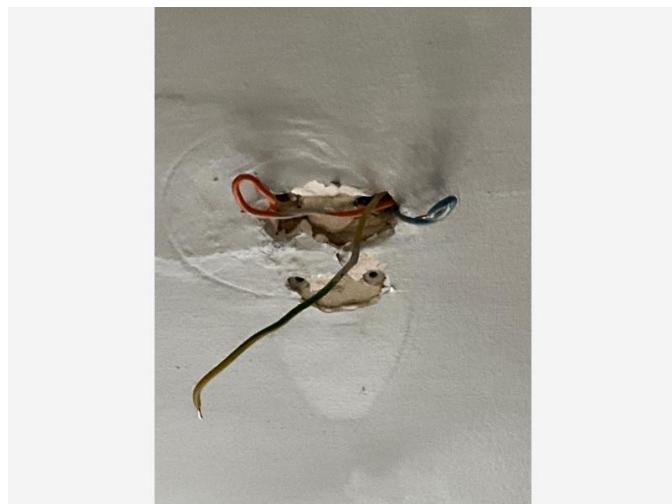
Geen asbest

#	Type	Referentie	Resultaat
10.1	Mengmonster	7	Geen asbest

Beschrijving	pleisterwerk plafonds
Omgeving	Binnen
Primaire drager	Plafond

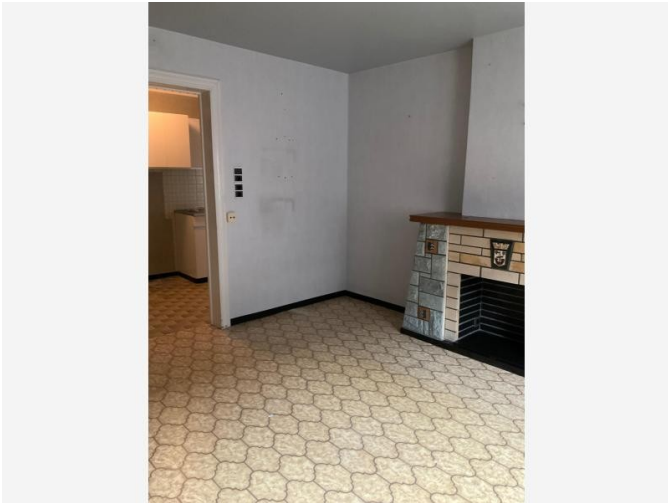
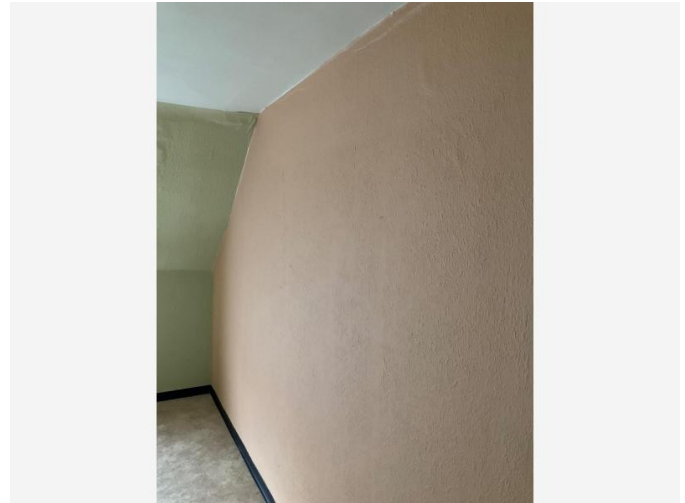
Geen asbest

#	Type	Referentie	Resultaat
11.1	Mengmonster	6	Geen asbest

Beschrijving	pleisterwerk wanden
Omgeving	Binnen
Primaire drager	Binnenwand

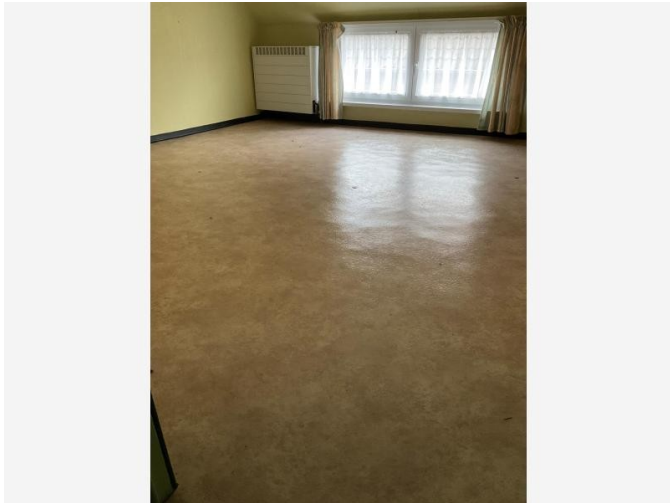
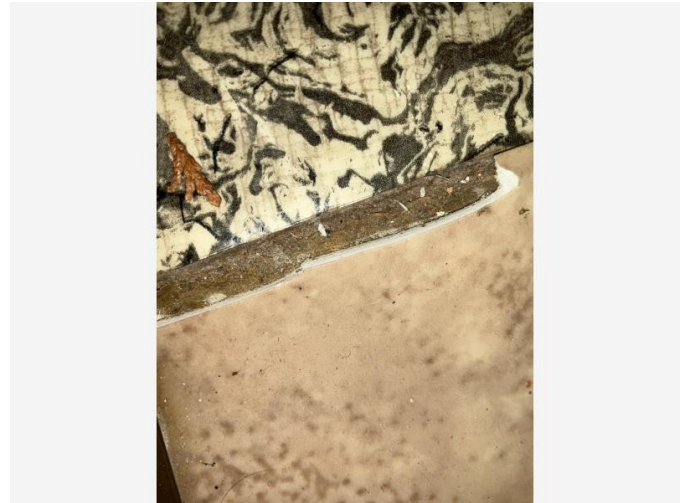
Fiche 12: Linoleum slaapkamer 1

Geen asbest

#	Type	Referentie	Resultaat
12.1	Puntmonster	4	Geen asbest

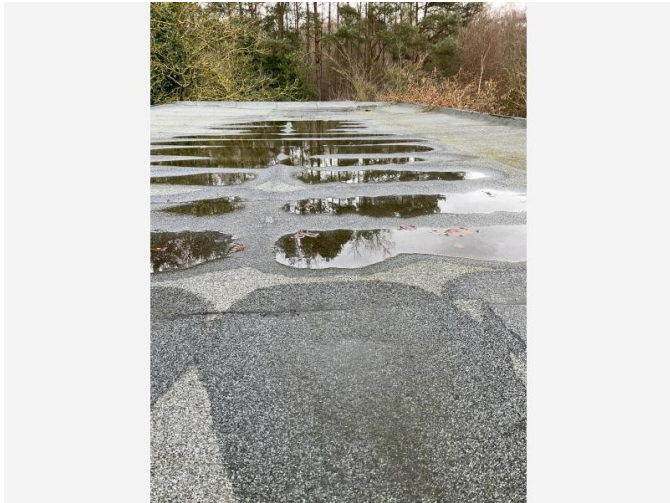
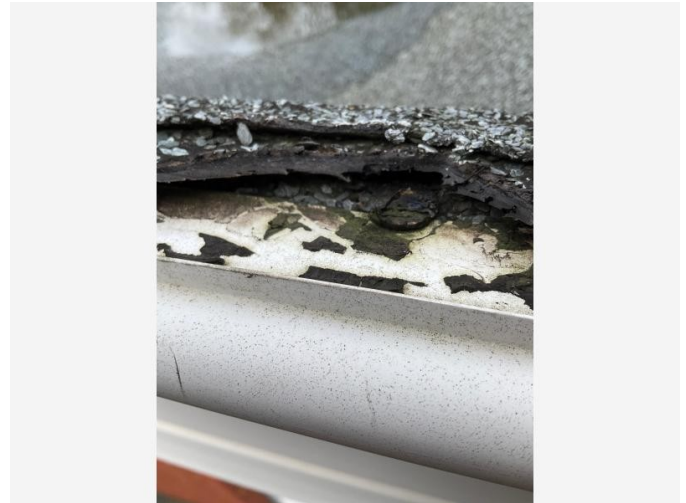
Fiche 13: roofing plat dak garage

Geen asbest

#	Type	Referentie	Resultaat
13.1	Puntmonster	2	Geen asbest

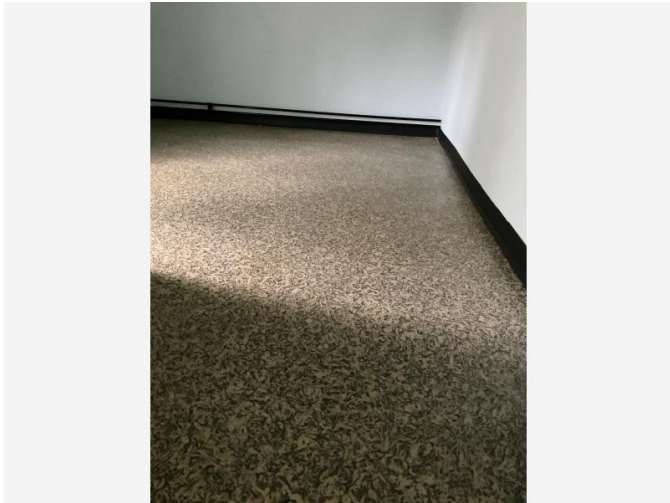
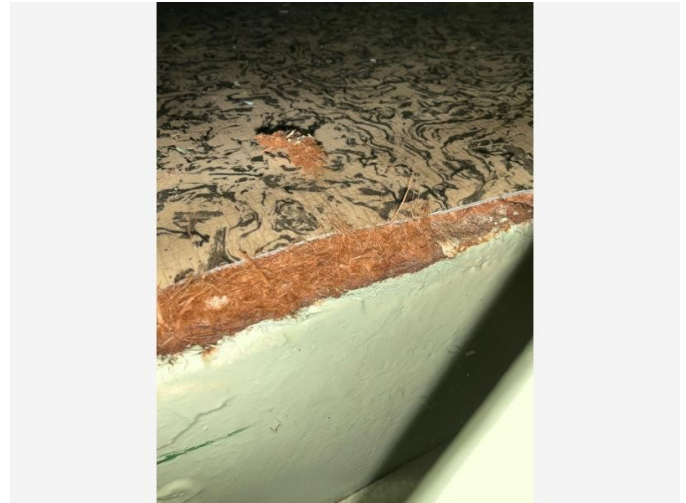
Fiche 14: Linoleum slaapkamer 2

Geen asbest

#	Type	Referentie	Resultaat
14.1	Puntmonster	5	Geen asbest
