Asbestinventarisatetest

Vinkstraat 90, 3150 Haacht

Attestnummer : 20240328-000230.001

Uitgegeven op : 28.03.2024

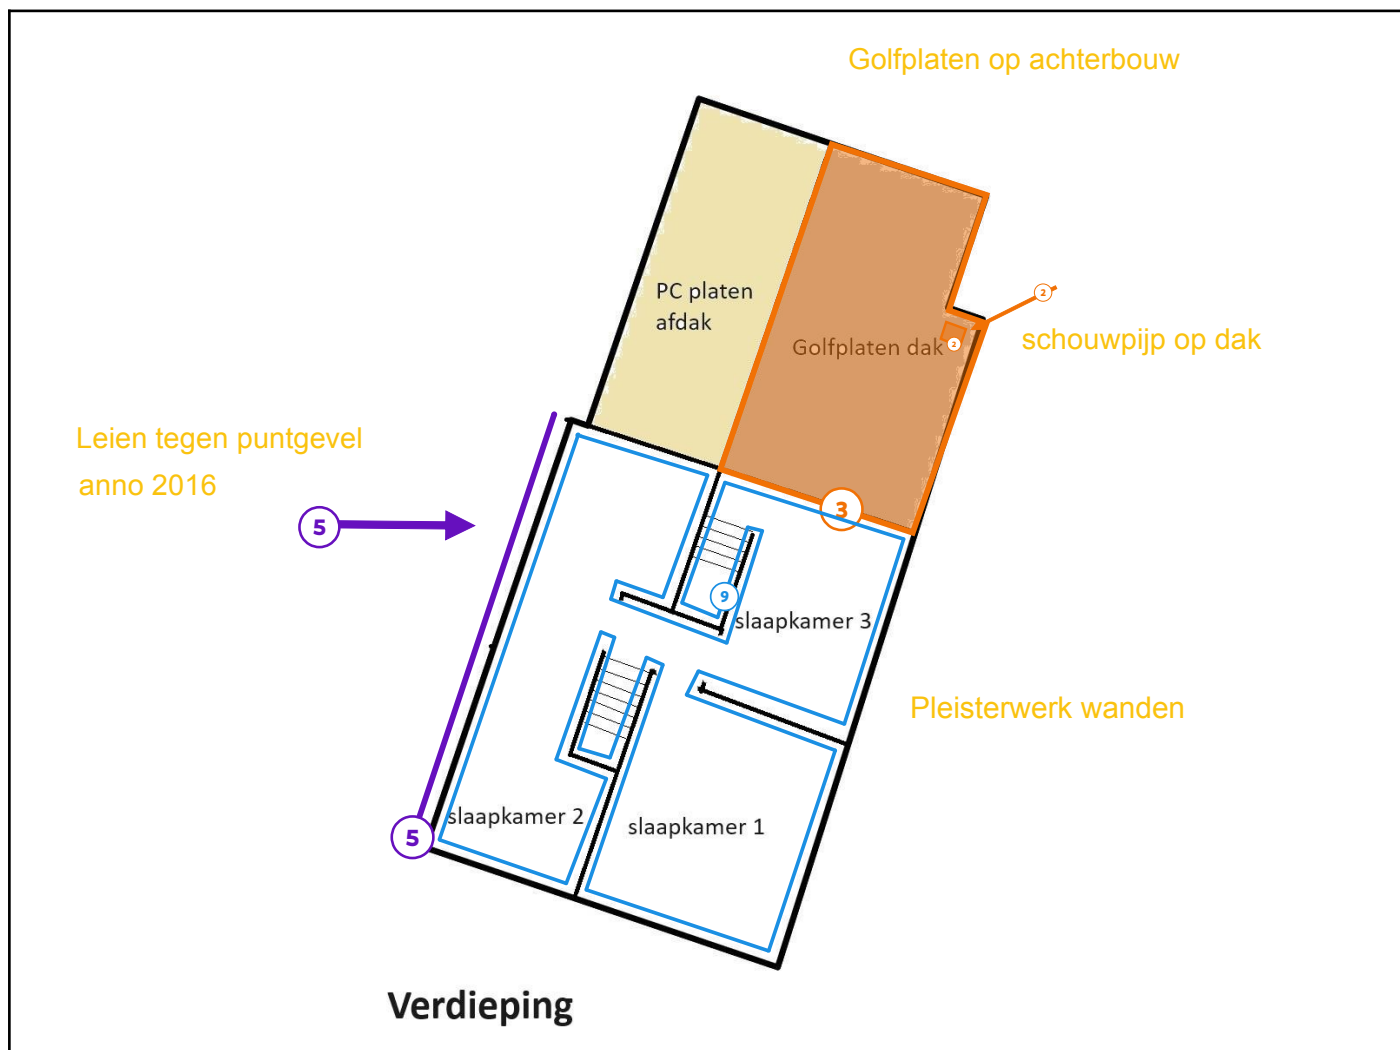
Plan 1.4: verdieping

Beschrijving	Type	Actie
2. Schouwpijp op aanbouw	Asbestmateriaal	Verwijderen
3. Golfplaten op achterbouw	Asbestmateriaal	Verwijderen
5. Leien puntgevel 2016	Advies	-
9. pleisterwerk wanden	Geen asbest	-

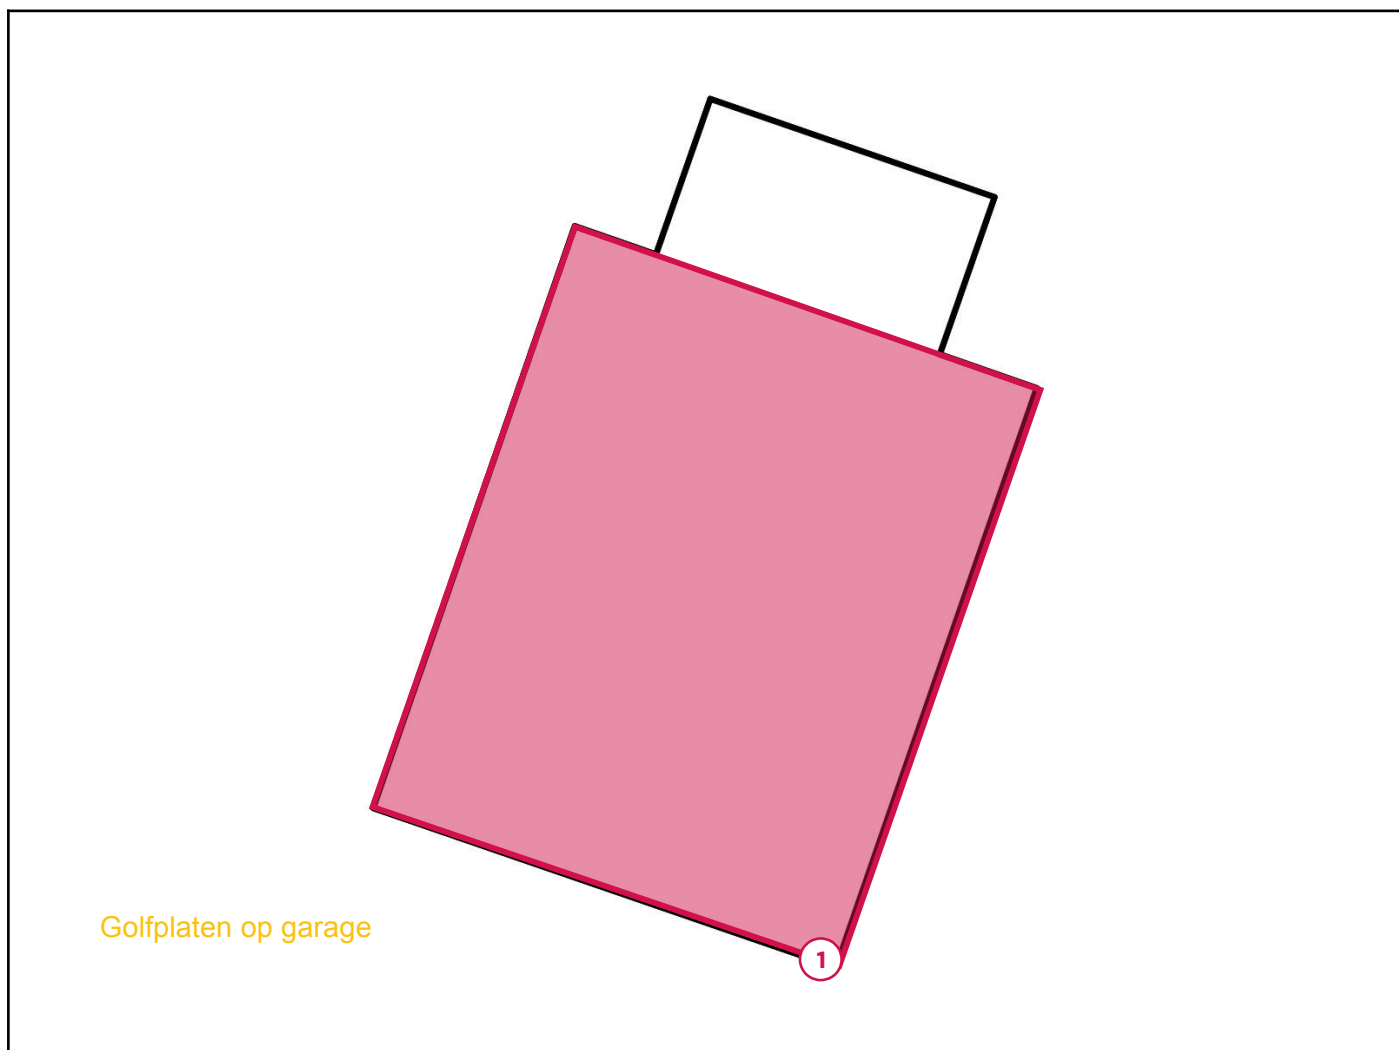
Plan 2.4: garage plan

Beschrijving	Type	Actie
1. Golfplaten op garage	Asbestmateriaal	Dringend verwijderen

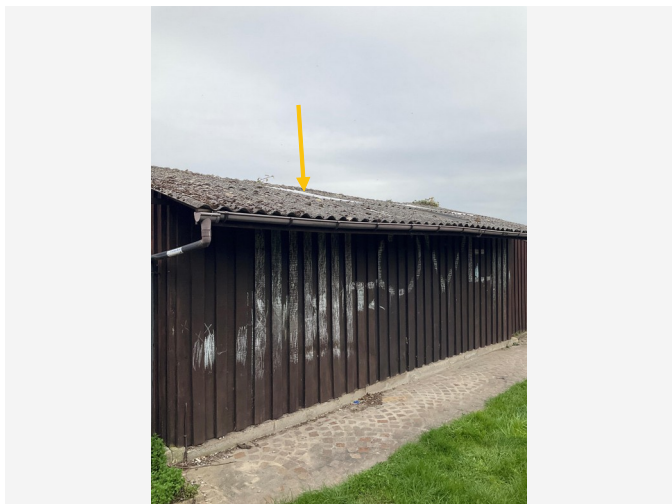
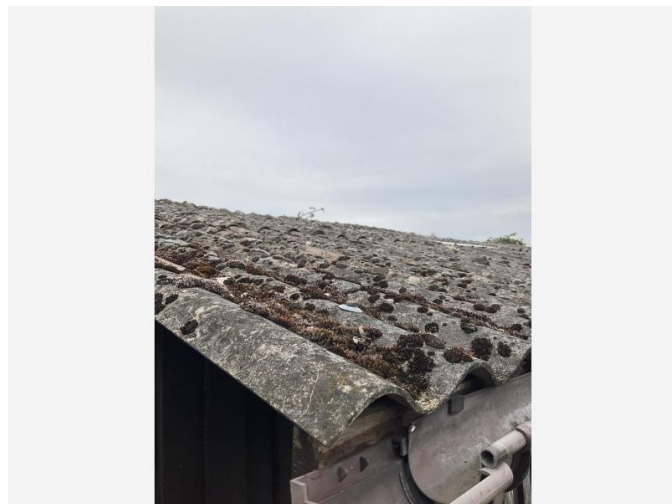
Eindbeoordeling materiaalrisico	Hoog materiaalrisico en/of hoge kans op vezelvrijgave
---------------------------------	---

Gebondenheid	Categorie 1: hechtgebonden in oorsprong
Asbestsoort (vezeltype)	Crocidoliet aanwezig
Asbestconcentratie	Laag (< 50%)
Afschermingsgraad van het gehele materiaal	Geheel of deels (ook) vrij aan de binnenlucht
Toestand van het materiaal	Matig beschadigd, matig verweerd

Beschrijving	Golfplaten op garage
Omgeving	Grenst aan binnen- en buitenlucht
Primaire drager	Schuin dak
Asbestmateriaal	Dak- en gevelbekleding - Golfplaat
Bindmiddel van asbestmateriaal	Cement
Gebondenheid op basis van bindmiddel	Hecht
Hoeveelheid (oppervlakte - aantal)	• 36,00 m ² - 1 stuk
Totale oppervlakte	36,00 m ²
Eenvoudig bereikbaar	Ja
Bevestigingswijze	• Geschroefd

Dringend verwijderen

- Verwijder dit asbestmateriaal zo snel mogelijk. Volg de toestand goed op.
- Hemelwater dat afspoelt van asbestcement daken of gevels kan asbestdeeltjes bevatten. Gebruik het enkel voor gesloten circuits (bv. spoelen toiletten). Reinig na het vervangen van het dak of de gevel de dakgoten en regenwaterput of -ton om asbesthoudend sediment of slib te verwijderen

- Eenvoudige handelingen: enkel door erkend asbestverwijderaar mits inachtnaeme van voorgeschreven collectieve en persoonlijke beschermingsmiddelen, zie ook: <https://ovam.vlaanderen.be/voorzorgsmaatregelen-bij-asbestverwijdering>

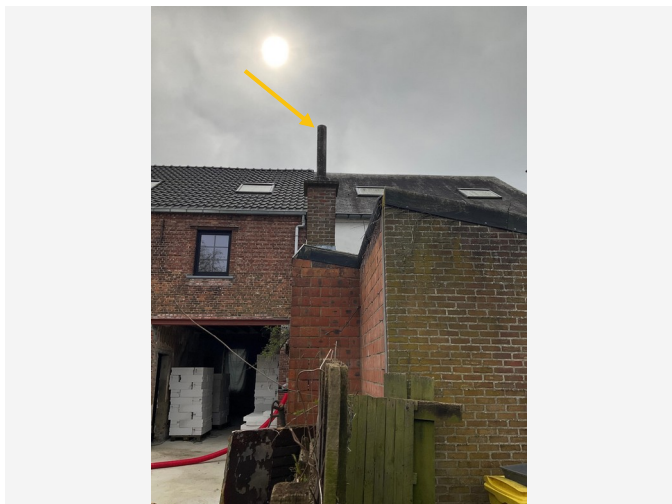
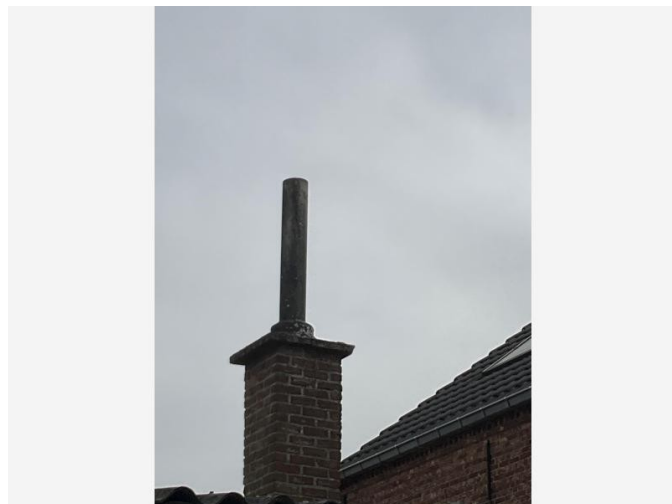
Eindbeoordeling materiaalrisico	Verhoogd materiaalrisico en/of verhoogde kans op vezelvrijgave
---------------------------------	--

Gebondenheid	Categorie 1: hechtgebonden in oorsprong
Asbestsoort (vezeltype)	Crocidoliet aanwezig
Asbestconcentratie	Laag (< 50%)
Afschermingsgraad van het gehele materiaal	Geheel of deels vrij aan de buitenlucht
Toestand van het materiaal	Matig beschadigd, matig verweerd

Beschrijving	Schouwpijp op aanbouw
Omgeving	Buiten
Primaire drager	Ruimteverwarming
Asbestmateriaal	Rookgaskanaal
Bindmiddel van asbestmateriaal	Cement
Gebondenheid op basis van bindmiddel	Hecht
Hoeveelheid (lengte - omtrek - dikte - aantal)	<ul style="list-style-type: none">• 1,50 m - 50,00 cm - 2,00 cm - 1 stuk
Totaal volume	0,015 m ³
Eenvoudig bereikbaar	Ja
Bevestigingswijze	<ul style="list-style-type: none">• Geklemd
Identificatiemethode	Vaststelling zonder monsternamen

Verwijderen

- Verwijder dit asbestmateriaal zo snel mogelijk. Volg de toestand goed op.

- Eenvoudige handelingen: mag via doe-het-zelf of door werknemer(s) met opleidingsattest eenvoudige handelingen mits inachtnaam van voorgeschreven collectieve en persoonlijke beschermingsmiddelen, zie ook: <https://ovam.vlaanderen.be/voorzorgsmaatregelen-bij-asbestverwijdering>

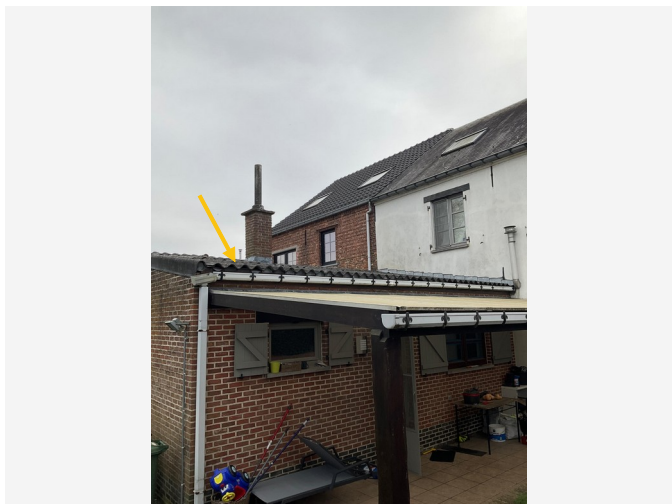
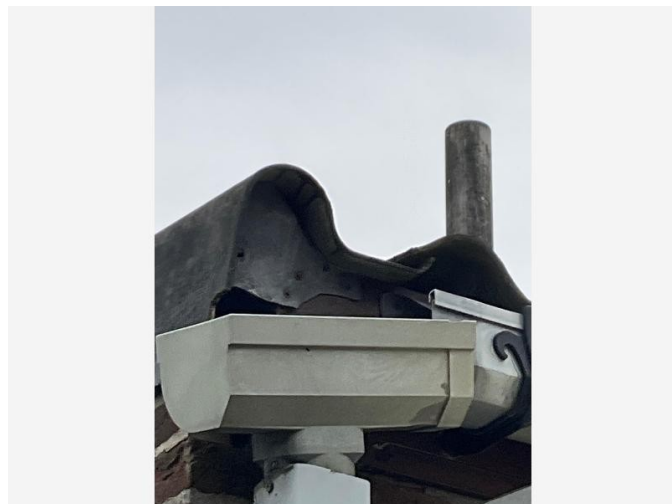
Eindbeoordeling materiaalrisico	Verhoogd materiaalrisico en/of verhoogde kans op vezelvrijgave
---------------------------------	--

Gebondenheid	Categorie 1: hechtgebonden in oorsprong
Asbestsoort (vezeltype)	Crocidoliet aanwezig
Asbestconcentratie	Laag (< 50%)
Afschermingsgraad van het gehele materiaal	Geheel of deels vrij aan de buitenlucht
Toestand van het materiaal	Matig beschadigd, matig verweerd

Beschrijving	Golfplaten op achterbouw
Omgeving	Buiten
Primaire drager	Schuin dak
Asbestmateriaal	Dak- en gevelbekleding - Golfplaat
Bindmiddel van asbestmateriaal	Cement
Gebondenheid op basis van bindmiddel	Hecht
Hoeveelheid (oppervlakte - aantal)	• 30,00 m ² - 1 stuk
Totale oppervlakte	30,00 m ²
Eenvoudig bereikbaar	Ja
Bevestigingswijze	• Geschroefd
Identificatiemethode	Vaststelling zonder monsternamen

Verwijderen

- Verwijder dit asbestmateriaal zo snel mogelijk. Volg de toestand goed op.

- Eenvoudige handelingen: mag via doe-het-zelf of door werknemer(s) met opleidingsattest eenvoudige handelingen mits inachtnaam van voorgeschreven collectieve en persoonlijke beschermingsmiddelen, zie ook: <https://ovam.vlaanderen.be/voorzorgsmaatregelen-bij-asbestverwijdering>

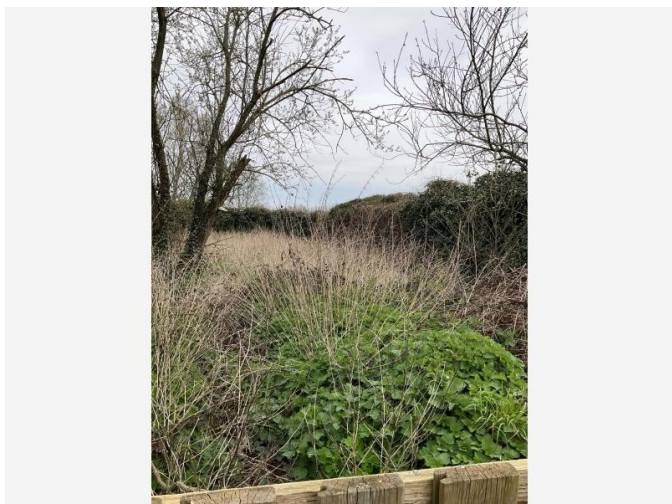
Tijdelijke beperking

Reden: Overwoekerende vegetatie

Uitleg van de asbestdeskundige: Deel tuin overwoekerd

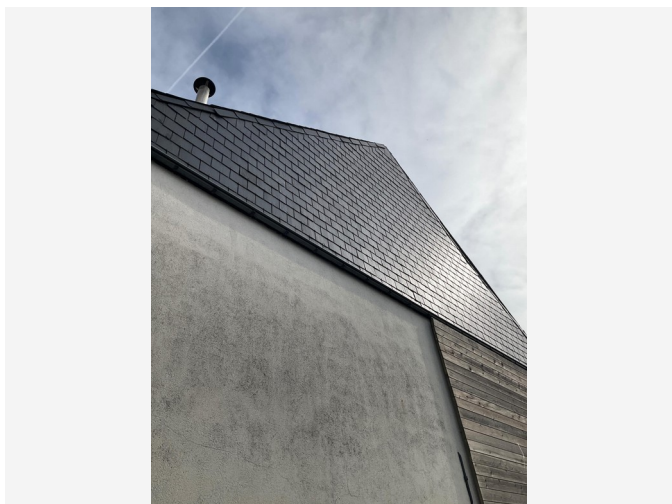
Leien tegen puntgevel geplaatst in 2016, niet asbesthoudende leien.

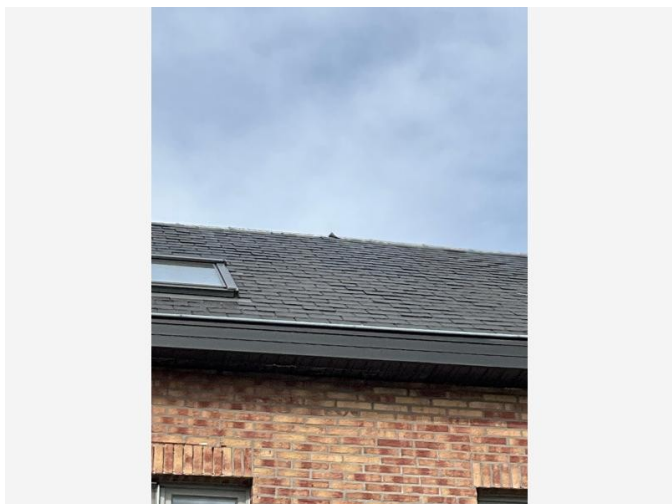
leien op het hoofddak zijn natuurleien

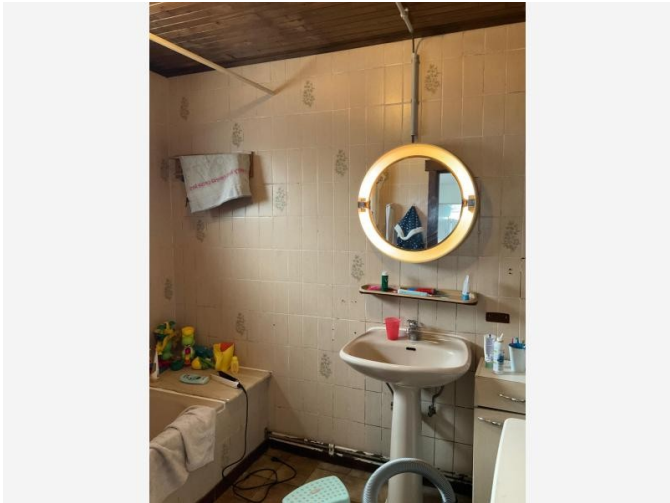
lijm achter oude betegeling badkamer mogelijks asbesthoudend

Identificatiemethode	Redelijk vermoeden
Primaire drager	Binnenwand
(Asbest)materiaal	In-situ afwerkingslagen - Lijm laag
Bindmiddel	Cement
Gebondenheid bindmiddel	Hecht

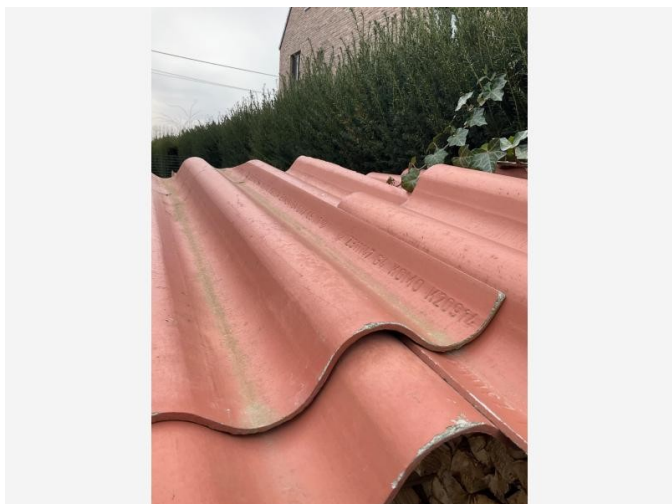
rode golfplaten op houtstock geen asbesthoudende platen NT opdruk (new technologie), niet asbesthoudend.

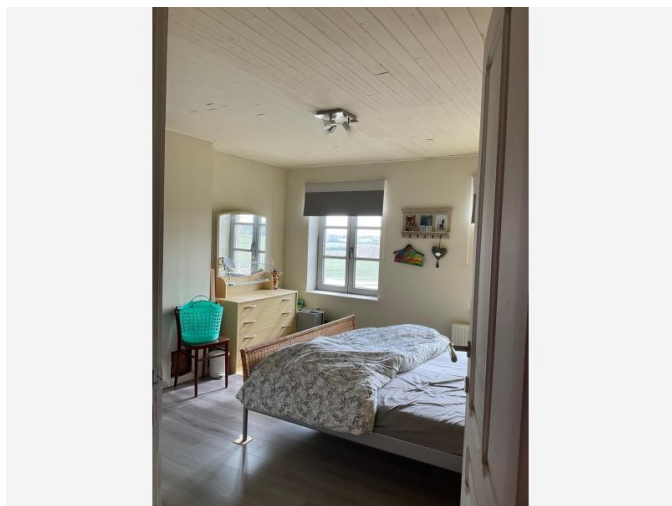
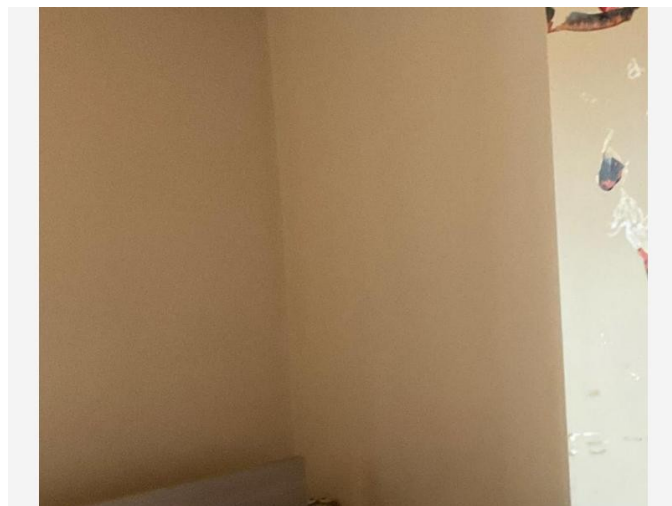
Geen asbest

#	Type	Referentie	Resultaat
9.1	Mengmonster	1	Geen asbest

Beschrijving	pleisterwerk wanden
Omgeving	Binnen
Primaire drager	Binnenwand
