Asbestinventarisatetest

Kleinstraat 35, 3118 Rotselaar

Attestnummer : 20240307-000434.000

Uitgegeven op : 07.03.2024

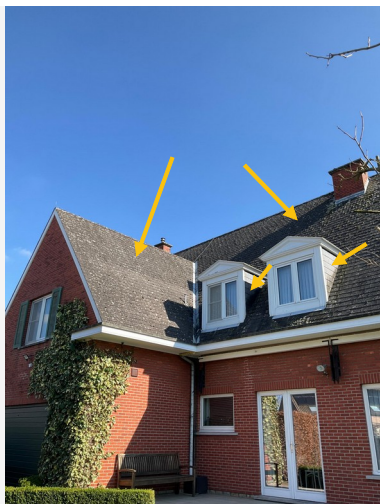
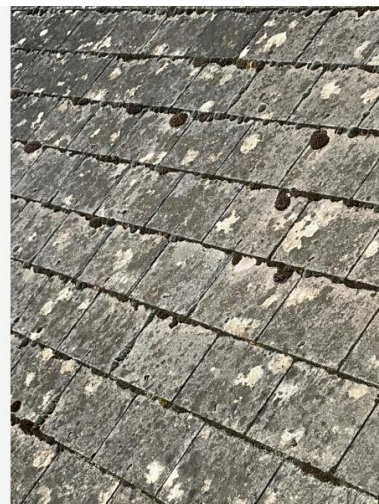
Het asbestmateriaal valt onder de mijlpaal van 2034.

Eindbeoordeling materiaalrisico	Verhoogd materiaalrisico en/of verhoogde kans op vezelvrijgave
---------------------------------	--

Gebondenheid	Categorie 1: hechtgebonden in oorsprong
Asbestsoort (vezeltype)	Crocidoliet aanwezig
Asbestconcentratie	Laag (< 50%)
Afschermingsgraad van het gehele materiaal	Geheel of deels vrij aan de buitenlucht
Toestand van het materiaal	Matig beschadigd, matig verweerd

Beschrijving	Leien hoofddak en dakkapellen
Omgeving	Buiten
Primaire drager	Schuin dak
Asbestmateriaal	Dak- en gevelbekleding - Lei, shingle
Bindmiddel van asbestmateriaal	Cement
Gebondenheid op basis van bindmiddel	Hecht
Hoeveelheid (oppervlakte - aantal)	<ul style="list-style-type: none">230,00 m² - 1 stuk
Totale oppervlakte	230,00 m ²
Eenvoudig bereikbaar	Ja
Bevestigingswijze	<ul style="list-style-type: none">Genageld, geniet

Verwijderen

- Verwijder dit asbestmateriaal zo snel mogelijk. Volg de toestand goed op.
- Hemelwater dat afspoelt van asbestcement daken of gevels kan asbestdeeltjes bevatten. Gebruik het enkel voor gesloten circuits (bv. spoelen toiletten). Reinig na het vervangen van het dak of de gevel de dakgoten en regenwaterput of -ton om asbesthoudend sediment of slib te verwijderen

- Eenvoudige handelingen: mag via doe-het-zelf of door werknemer(s) met opleidingsattest eenvoudige handelingen mits inachtnaam van voorgeschreven collectieve en persoonlijk beschermingsmiddelen
zie ook <https://ovam.vlaanderen.be/voorzorgsmaatregelen-bij-asbestverwijdering>

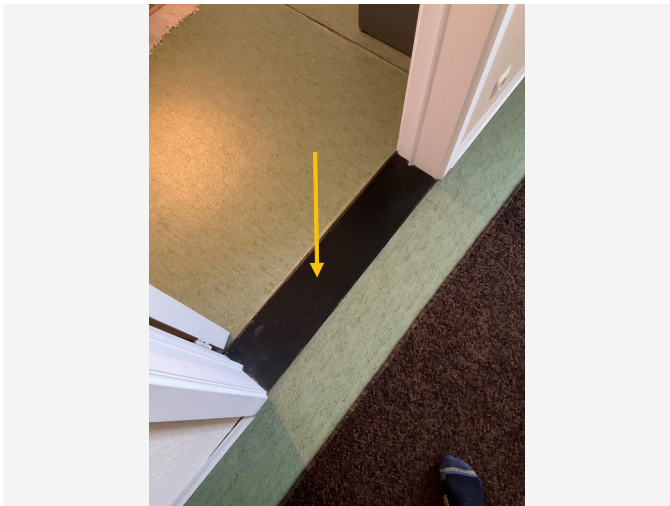
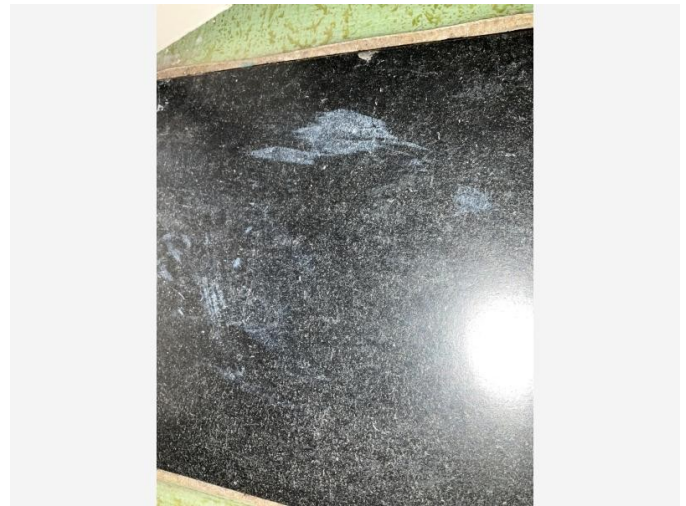
Het asbestmateriaal valt onder de mijlpaal van 2040.

Eindbeoordeling materiaalrisico	Laag materiaalrisico en/of verlaagde kans op vezelvrijgave
---------------------------------	--

Gebondenheid	Categorie 1: hechtgebonden in oorsprong
Asbestsoort (vezeltype)	Alleen chrysotiel
Asbestconcentratie	Laag (< 50%)
Afschermingsgraad van het gehele materiaal	Geheel of deels (ook) vrij aan de binnenlucht
Toestand van het materiaal	Licht beschadigd, licht verweerd. Intact materiaal type Pical – asbestboard of categorie III 'gebondenheid'

Beschrijving	Entreports verdieping
Omgeving	Binnen
Primaire drager	Wandopening verticaal (raam, deur, ...)
Asbestmateriaal	Plaat, paneel, tablet - Type Massal
Bindmiddel van asbestmateriaal	Cement
Gebondenheid op basis van bindmiddel	Hecht
Hoeveelheid (oppervlakte - dikte - aantal)	• 3,00 m ² - 2,00 cm - 1 stuk
Totaal volume	0,06 m ³
Eenvoudig bereikbaar	Ja
Bevestigingswijze	• Geklemd
Identificatiemethode	Vaststelling zonder monsternamen

Destructieve handeling voor identificatie	Nee
Opmerking	vloerovergangen tussen hal en slaapkamers verdieping

Zorgvuldig beheren

- Zorg voor een veilig beheer. Vermijd het beschadigen van het asbestmateriaal. Controleer de toestand jaarlijks op wijzigingen.

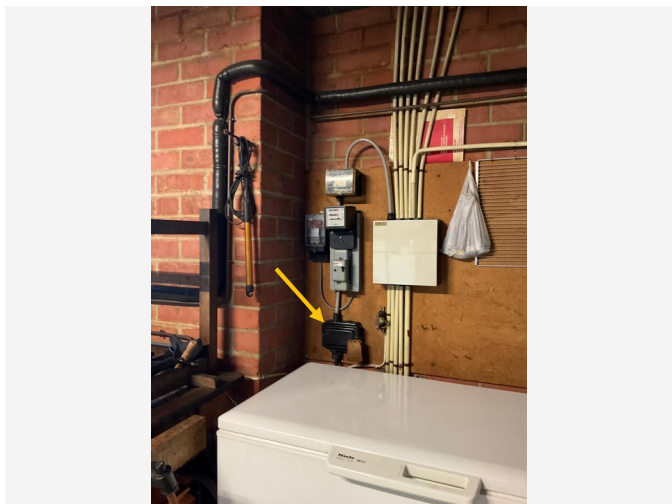
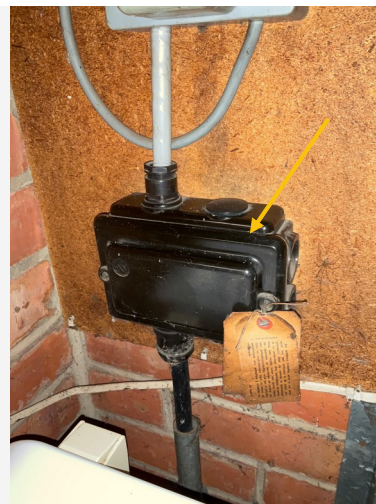
Het asbestmateriaal valt onder de mijlpaal van 2040.

Eindbeoordeling materiaalisico	Laag materiaalisico en/of verlaagde kans op vezelvrijgave
--------------------------------	---

Gebondenheid	Categorie 1: hechtgebonden in oorsprong
Asbestsoort (vezeltype)	Crocidoliet aanwezig
Asbestconcentratie	Laag (< 50%)
Afschermingsgraad van het gehele materiaal	Geheel of deels (ook) vrij aan de binnenlucht
Toestand van het materiaal	Onbeschadigd, niet verweerd

Beschrijving	Bakelieten zekeringkast in garage
Omgeving	Binnen
Primaire drager	Communicatie en elektrische infrastructuur en uitrusting
Asbestmateriaal	Plaat, paneel, tablet - Type Bakeliet
Bindmiddel van asbestmateriaal	Kunststof of -hars
Gebondenheid op basis van bindmiddel	Hecht
Hoeveelheid (oppervlakte - dikte - aantal)	• 0,50 m ² - 0,30 cm - 1 stuk
Totaal volume	0,002 m ³
Eenvoudig bereikbaar	Ja
Bevestigingswijze	• Geschroefd
Identificatiemethode	Vaststelling zonder monsternamen

Zorgvuldig beheren

- Zorg voor een veilig beheer. Vermijd het beschadigen van het asbestmateriaal. Controleer de toestand jaarlijks op wijzigingen.

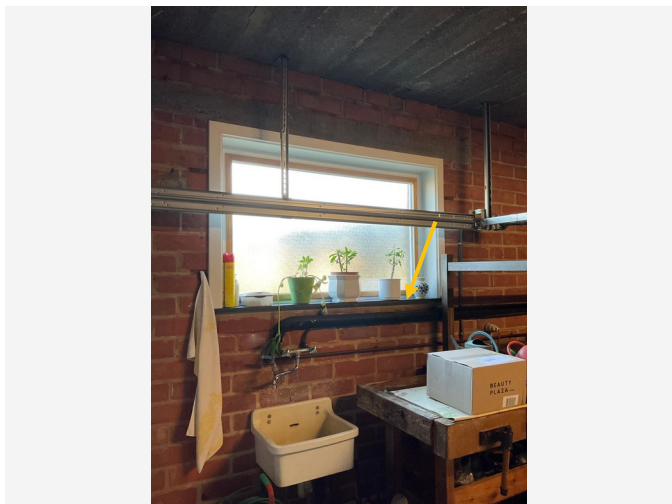
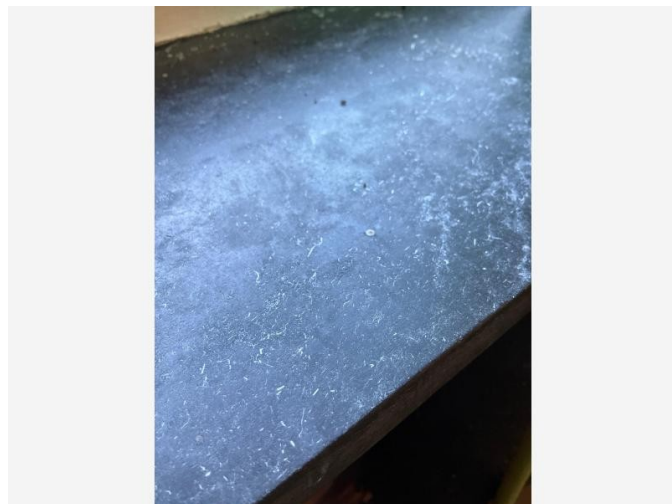
Het asbestmateriaal valt onder de mijlpaal van 2040.

Eindbeoordeling materiaalrisico	Laag materiaalrisico en/of verlaagde kans op vezelvrijgave
---------------------------------	--

Gebondenheid	Categorie 1: hechtgebonden in oorsprong
Asbestsoort (vezeltype)	Alleen chrysotiel
Asbestconcentratie	Laag (< 50%)
Afschermingsgraad van het gehele materiaal	Geheel of deels (ook) vrij aan de binnenlucht
Toestand van het materiaal	Licht beschadigd, licht verweerd. Intact materiaal type Pical – asbestboard of categorie III 'gebondenheid'

Beschrijving	Raamdorpels in massal
Omgeving	Binnen
Primaire drager	Wandopening verticaal (raam, deur, ...)
Asbestmateriaal	Plaat, paneel, tablet - Type Massal
Bindmiddel van asbestmateriaal	Cement
Gebondenheid op basis van bindmiddel	Hecht
Hoeveelheid (oppervlakte - dikte - aantal)	• 5,00 m ² - 2,00 cm - 1 stuk
Totaal volume	0,10 m ³
Eenvoudig bereikbaar	Ja
Bevestigingswijze	• Geklemd
Identificatiemethode	Vaststelling zonder monsternamen

Destructieve handeling voor identificatie	Nee
Opmerking	raamtabletten in : toilet, keuken , slaapkamers, badkamer, garage en living achtergevel.

Zorgvuldig beheren

- Zorg voor een veilig beheer. Vermijd het beschadigen van het asbestmateriaal. Controleer de toestand jaarlijks op wijzigingen.

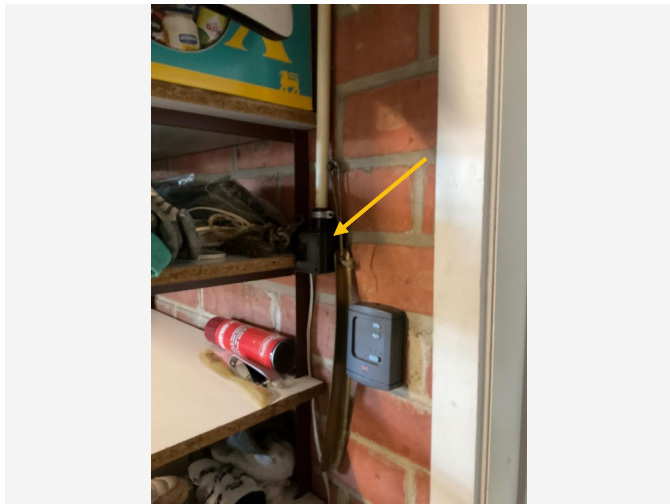
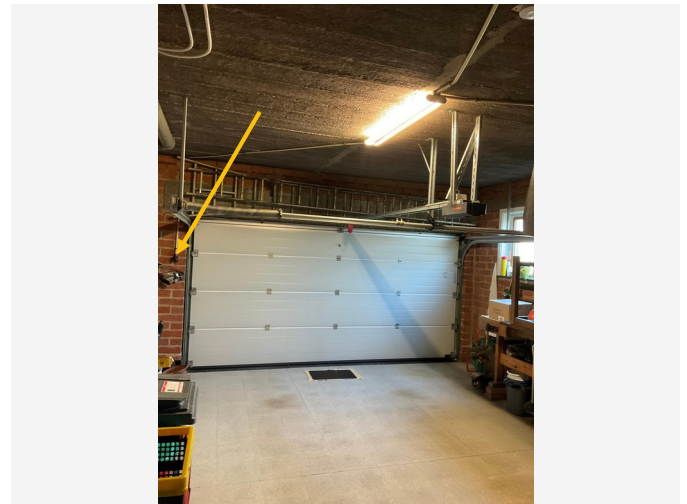
Het asbestmateriaal valt onder de mijlpaal van 2040.

Eindbeoordeling materiaalisico	Laag materiaalisico en/of verlaagde kans op vezelvrijgave
--------------------------------	---

Gebondenheid	Categorie 1: hechtgebonden in oorsprong
Asbestsoort (vezeltype)	Crocidoliet aanwezig
Asbestconcentratie	Laag (< 50%)
Afschermingsgraad van het gehele materiaal	Geheel of deels (ook) vrij aan de binnenlucht
Toestand van het materiaal	Onbeschadigd, niet verweerd

Beschrijving	2 Bakelieten schakelaars in garage
Omgeving	Binnen
Primaire drager	Communicatie en elektrische infrastructuur en uitrusting
Asbestmateriaal	Plaat, paneel, tablet - Type Bakeliet
Bindmiddel van asbestmateriaal	Kunststof of -hars
Gebondenheid op basis van bindmiddel	Hecht
Hoeveelheid (oppervlakte - dikte - aantal)	<ul style="list-style-type: none">0,10 m² - 0,30 cm - 2 stuks
Totaal volume	< 0,001 m ³
Eenvoudig bereikbaar	Ja
Bevestigingswijze	<ul style="list-style-type: none">Geschroefd
Identificatiemethode	Vaststelling zonder monsternamen

Zorgvuldig beheren

- Zorg voor een veilig beheer. Vermijd het beschadigen van het asbestmateriaal. Controleer de toestand jaarlijks op wijzigingen.

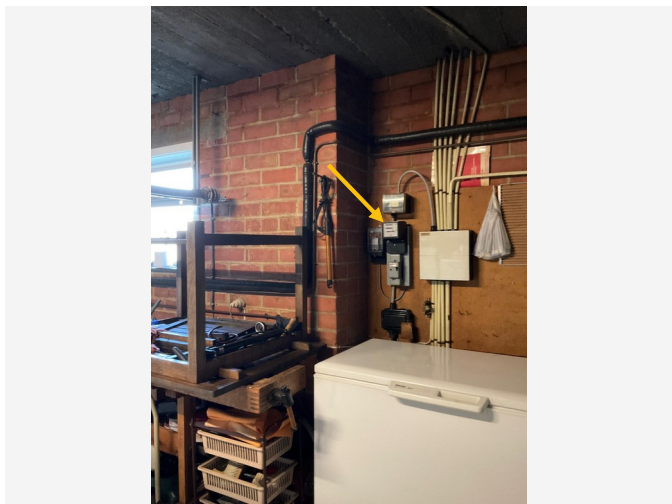
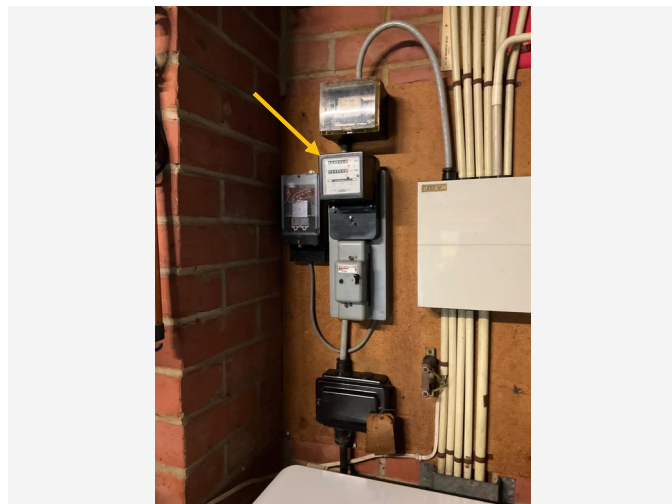
Het asbestmateriaal valt onder de mijlpaal van 2040.

Eindbeoordeling materiaalrisico	Laag materiaalrisico en/of verlaagde kans op vezelvrijgave
---------------------------------	--

Gebondenheid	Categorie 1: hechtgebonden in oorsprong
Asbestsoort (vezeltype)	Crocidoliet aanwezig
Asbestconcentratie	Laag (< 50%)
Afschermingsgraad van het gehele materiaal	Geheel of deels (ook) vrij aan de binnenlucht
Toestand van het materiaal	Onbeschadigd, niet verweerd

Beschrijving	Bakelieten meterkast in garage
Omgeving	Binnen
Primaire drager	Communicatie en elektrische infrastructuur en uitrusting
Asbestmateriaal	Plaat, paneel, tablet - Type Bakeliet
Bindmiddel van asbestmateriaal	Kunststof of -hars
Gebondenheid op basis van bindmiddel	Hecht
Hoeveelheid (oppervlakte - dikte - aantal)	• 1,00 m ² - 0,30 cm - 1 stuk
Totaal volume	0,003 m ³
Eenvoudig bereikbaar	Ja
Bevestigingswijze	• Geschroefd
Identificatiemethode	Vaststelling zonder monsternamen

Zorgvuldig beheren

- Zorg voor een veilig beheer. Vermijd het beschadigen van het asbestmateriaal. Controleer de toestand jaarlijks op wijzigingen.

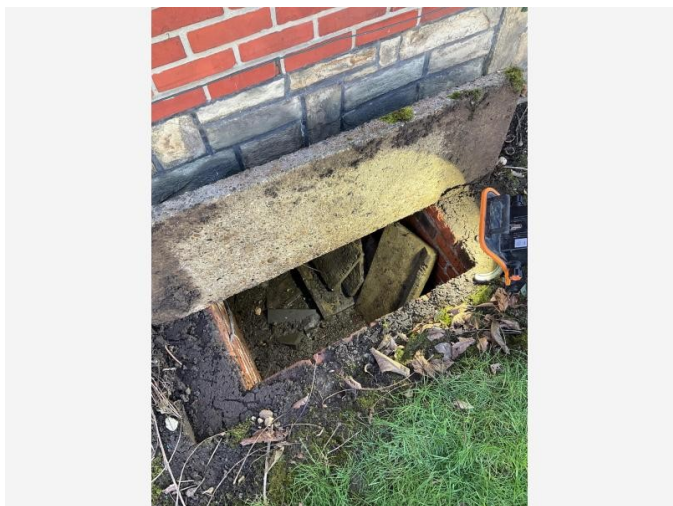
Tijdelijke beperking

Reden: Er is geen volledige risicobeoordeling mogelijk

Uitleg van de asbestdeskundige: Kruipkelder onder woning hoogte 80cm, gedeeltelijk onder water, Bekeken van aan ingang, niet direct iets vast te stellen maar volledig onderzoek niet mogelijk

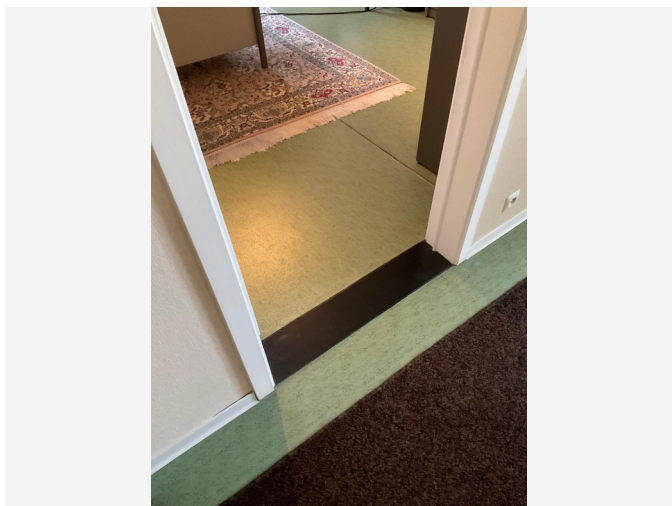
vloerzeil over de ganse verdieping, niet asbesthoudend.

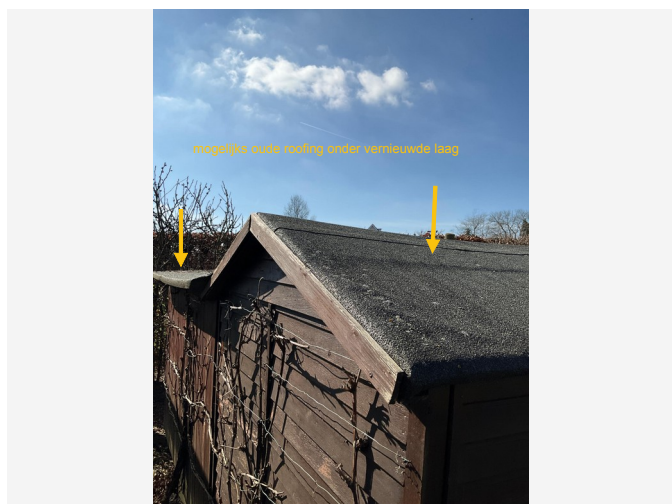
Fiche 9: Mogelijks oude roofinglaag aanwezig onder nieuwe roofing tuinhuis

onder de vernieuwde laag roofing met leischilfers zit mogelijks oude laag roofing, mogelijks asbesthoudend, ...

Identificatiemethode	Redelijk vermoeden
Primaire drager	Plat dak
(Asbest)materiaal	Dak- en gevelbekleding - Roofing
Bindmiddel	Bitumen (roofing, teer, asfalt)
Gebondenheid bindmiddel	Hecht

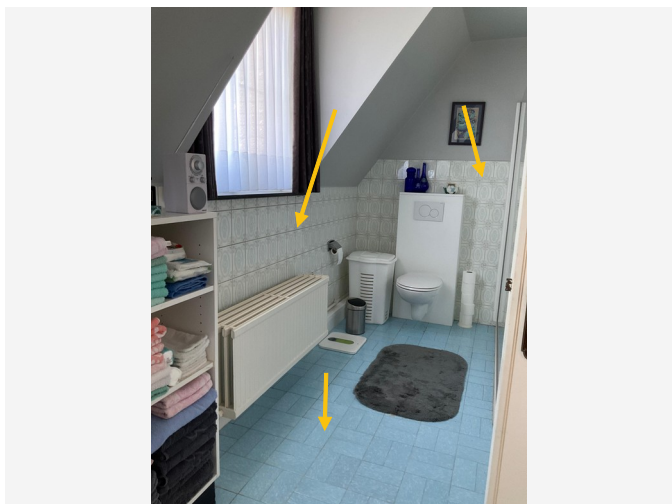
tegels werden vroeger wel eens geplaatst in asbesthoudende lijm bedding, vooral in vochtige ruimten.
mogelijks dus asbesthoudende tegellijm achter de tegels in de vochtige ruimten.

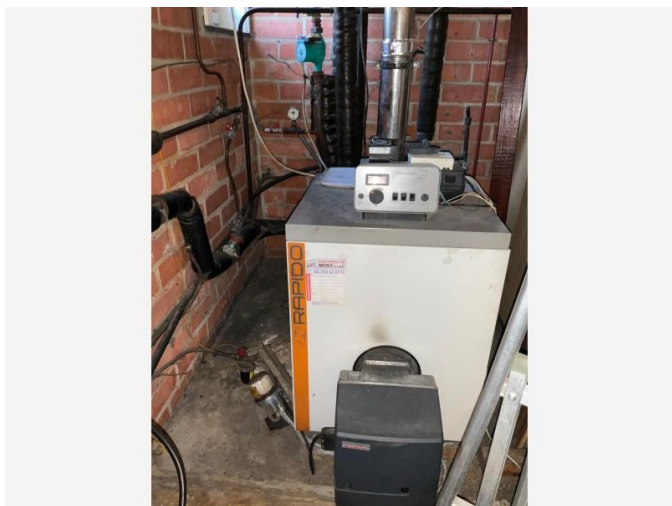
oude stookolieketel, nog in dienst, bevat mogelijk asbesthoudende onderdelen.

Identificatiemethode	Redelijk vermoeden
Primaire drager	Ruimteverwarming
(Asbest)materiaal	Pakking, dichting
Bindmiddel	Karton - papier - viltachtig
Gebondenheid bindmiddel	Niet-hechtgebonden

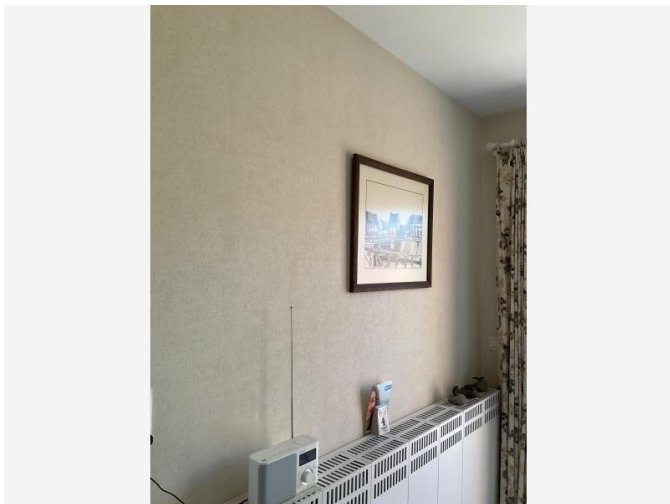
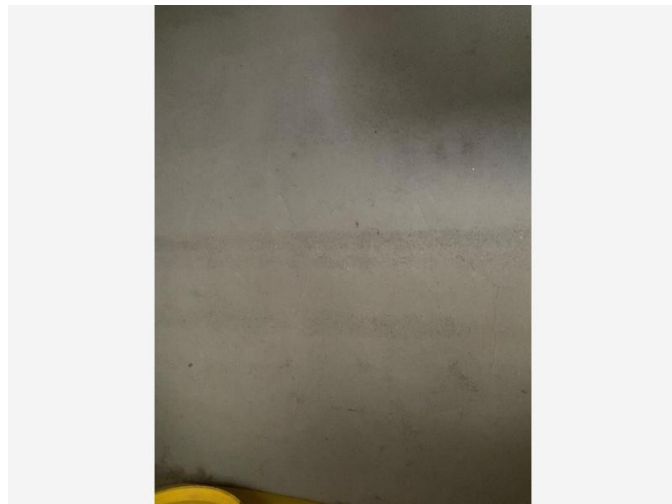
Geen asbest

#	Type	Referentie	Resultaat
12.1	Mengmonster	1	Geen asbest

Beschrijving	pleisterwerk wanden
Omgeving	Binnen
Primaire drager	Binnenwand

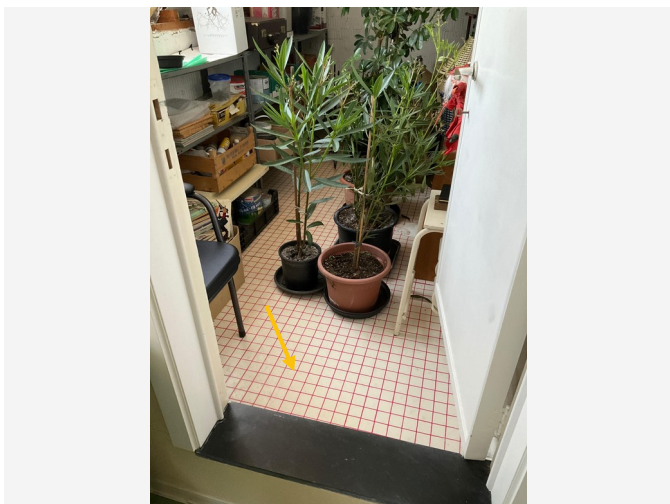
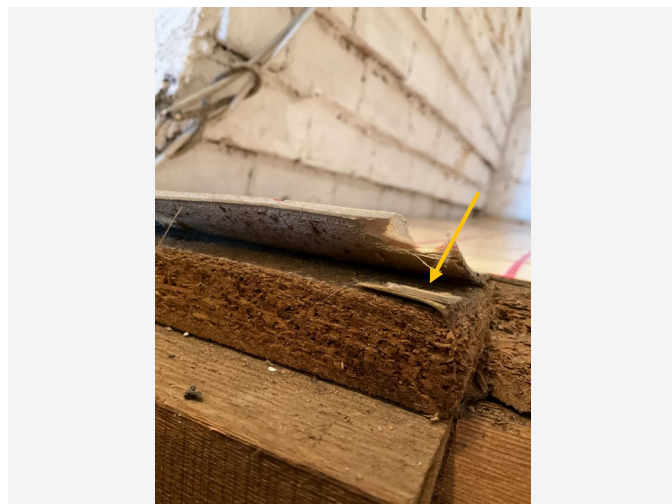
Geen asbest

#	Type	Referentie	Resultaat
13.1	Puntmonster	3	Geen asbest

Beschrijving	Vloerzeil zolder en kleine zolder
Omgeving	Binnen
Primaire drager	Vloer

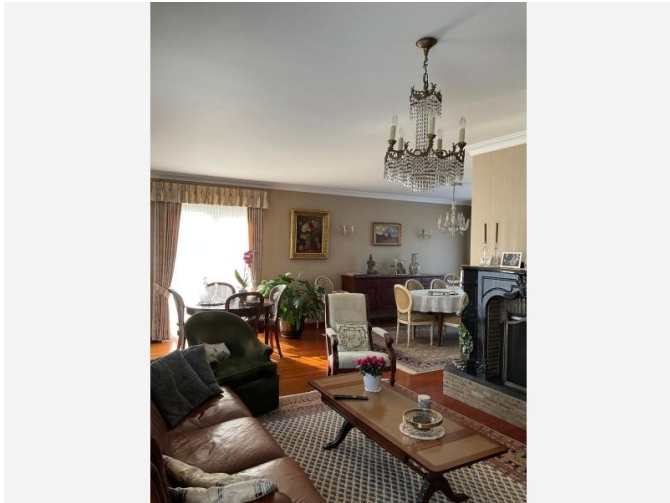
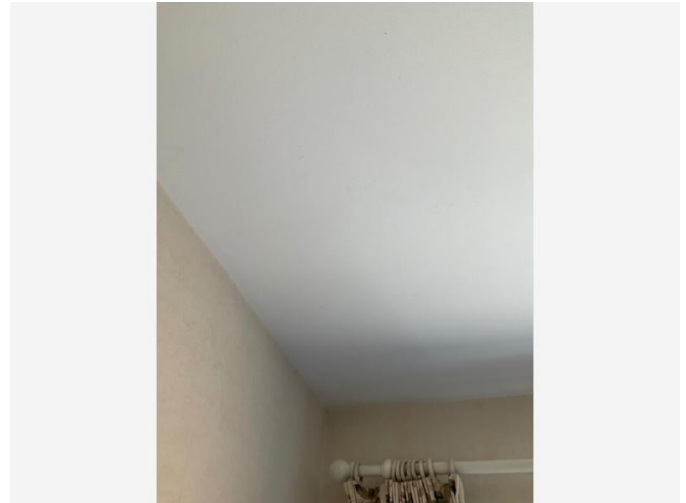
Geen asbest

#	Type	Referentie	Resultaat
14.1	Mengmonster	2	Geen asbest

Beschrijving	pleisterwerk plafonds
Omgeving	Binnen
Primaire drager	Plafond
