# Asbestinventarisatetest

Eektstraat 54, 3111 Rotselaar

Attestnummer : 20240530-000458.000

Uitgegeven op : 30.05.2024

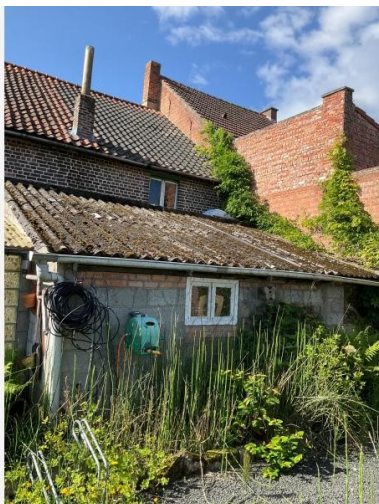
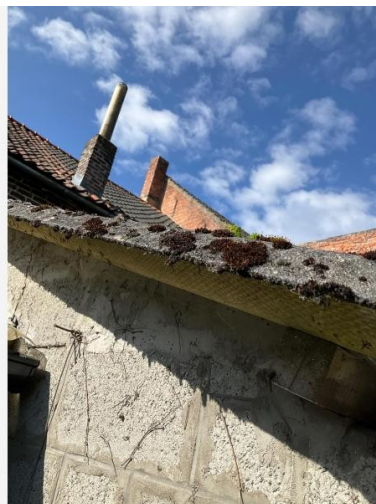
Eindbeoordeling materiaalrisico	Verhoogd materiaalrisico en/of verhoogde kans op vezelvrijgave
---------------------------------	--

Gebondenheid	Categorie 1: hechtgebonden in oorsprong
Asbestsoort (vezeltype)	Crocidoliet aanwezig
Asbestconcentratie	Laag (< 50%)
Afschermingsgraad van het gehele materiaal	Geheel of deels vrij aan de buitenlucht
Toestand van het materiaal	Matig beschadigd, matig verweerd

Beschrijving	golfplaten
Omgeving	Buiten
Primaire drager	Schuin dak
Asbestmateriaal	Dak- en gevelbekleding - Golfplaat
Bindmiddel van asbestmateriaal	Cement
Gebondenheid op basis van bindmiddel	Hecht
Hoeveelheid (oppervlakte - aantal)	• 30,00 m <sup>2</sup> - 1 stuk
Totale oppervlakte	30,00 m <sup>2</sup>
Eenvoudig bereikbaar	Ja
Bevestigingswijze	• Geschroefd

Het asbestmateriaal valt onder de mijlpaal van 2034.

Verwijderen

- Verwijder dit asbestmateriaal zo snel mogelijk. Volg de toestand goed op.
- Hemelwater dat afspoelt van asbestcement daken of gevels kan asbestdeeltjes bevatten. Gebruik het enkel voor gesloten circuits (bv. spoelen toiletten). Reinig na het vervangen van het dak of de gevel de dakgoten en regenwaterput of -ton om asbesthoudend sediment of slib te verwijderen

- Eenvoudige handelingen: mag via doe-het-zelf of door werknemer(s) met opleidingsattest eenvoudige handelingen mits inachtnaeme van voorgeschreven collectieve en persoonlijke beschermingsmiddelen, zie ook: <https://ovam.vlaanderen.be/voorzorgsmaatregelen-bij-asbestverwijdering>

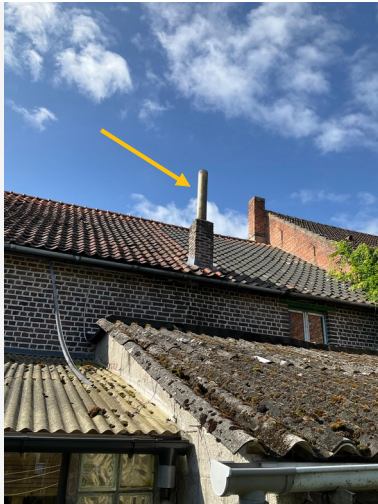
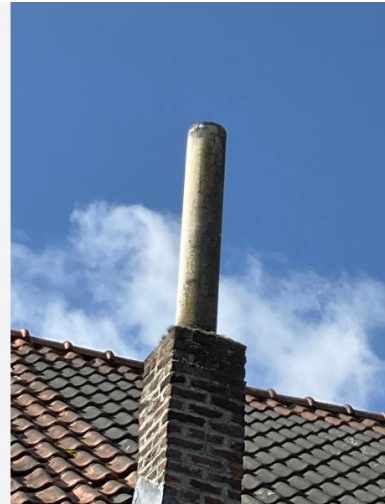
Eindbeoordeling materiaalrisico	Laag materiaalrisico en/of verlaagde kans op vezelvrijgave
---------------------------------	--

Gebondenheid	Categorie 1: hechtgebonden in oorsprong
Asbestsoort (vezeltype)	Crocidoliet aanwezig
Asbestconcentratie	Laag (< 50%)
Afschermingsgraad van het gehele materiaal	Geheel of deels vrij aan de buitenlucht
Toestand van het materiaal	Licht beschadigd, licht verweerd. Intact materiaal type Pical – asbestboard of categorie III 'gebondenheid'

Beschrijving	Schouwpijp op dak
Omgeving	Buiten
Primaire drager	Ruimteverwarming
Asbestmateriaal	Rookgaskanaal
Bindmiddel van asbestmateriaal	Cement
Gebondenheid op basis van bindmiddel	Hecht
Hoeveelheid (lengte - omtrek - dikte - aantal)	<ul style="list-style-type: none"><li>• 1,50 m - 45,00 cm - 2,00 cm - 1 stuk</li></ul>
Totaal volume	0,014 m <sup>3</sup>
Eenvoudig bereikbaar	Ja
Bevestigingswijze	<ul style="list-style-type: none"><li>• Geklemd</li></ul>

Het asbestmateriaal valt onder de mijlpaal van 2034.

Verwijderen

- Verwijder dit asbestmateriaal zo snel mogelijk. Volg de toestand goed op.

- Eenvoudige handelingen: mag via doe-het-zelf of door werknemer(s) met opleidingsattest eenvoudige handelingen mits inachtnaam van voorgeschreven collectieve en persoonlijke beschermingsmiddelen, zie ook: <https://ovam.vlaanderen.be/voorzorgsmaatregelen-bij-asbestverwijdering>

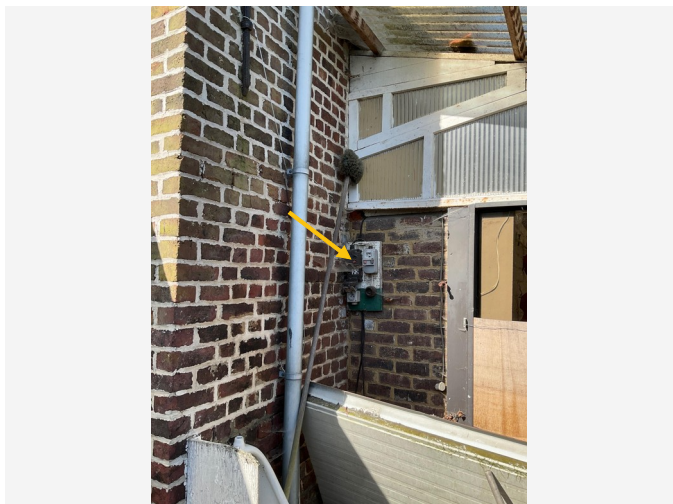
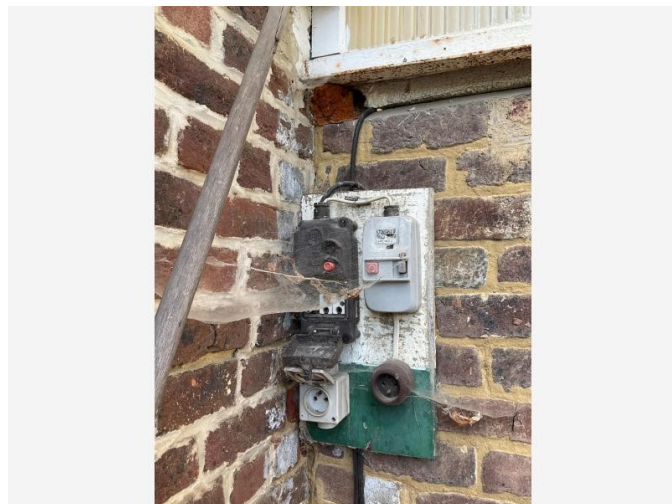
Eindbeoordeling materiaalrisico	Verhoogd materiaalrisico en/of verhoogde kans op vezelvrijgave
---------------------------------	--

Gebondenheid	Categorie 1: hechtgebonden in oorsprong
Asbestsoort (vezeltype)	Crocidoliet aanwezig
Asbestconcentratie	Laag (< 50%)
Afschermingsgraad van het gehele materiaal	Geheel of deels (ook) vrij aan de binnenlucht
Toestand van het materiaal	Licht beschadigd, licht verweerd. Intact materiaal type Pical – asbestboard of categorie III 'gebondenheid'

Beschrijving	Bakelieten schakelaars buiten
Omgeving	Buiten
Primaire drager	Communicatie en elektrische infrastructuur en uitrusting
Asbestmateriaal	Plaat, paneel, tablet - Type Bakeliet
Bindmiddel van asbestmateriaal	Kunststof of -hars
Gebondenheid op basis van bindmiddel	Hecht
Hoeveelheid (oppervlakte - dikte - aantal)	• 0,30 m <sup>2</sup> - 0,30 cm - 1 stuk
Totaal volume	< 0,001 m <sup>3</sup>
Eenvoudig bereikbaar	Ja
Bevestigingswijze	• Geschroefd
Identificatiemethode	Vaststelling zonder monsternamen

Het asbestmateriaal valt onder de mijlpaal van 2040.

Verwijderen

- Verwijder dit asbestmateriaal zo snel mogelijk. Volg de toestand goed op.

- Eenvoudige handelingen: mag via doe-het-zelf of door werknemer(s) met opleidingsattest eenvoudige handelingen mits inachtnaam van voorgeschreven collectieve en persoonlijke beschermingsmiddelen, zie ook: <https://ovam.vlaanderen.be/voorzorgsmaatregelen-bij-asbestverwijdering>

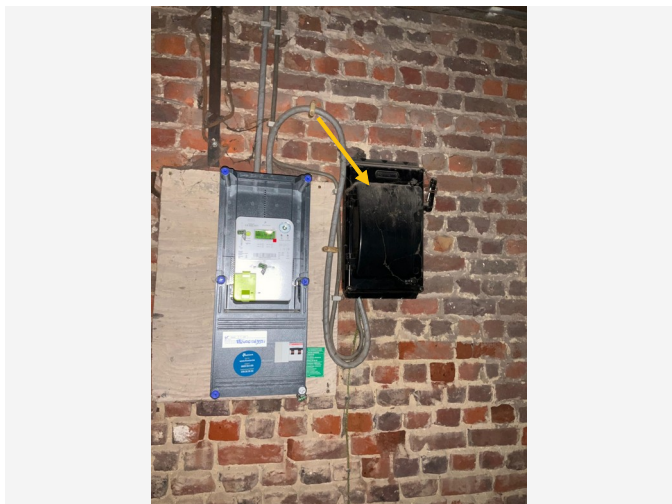
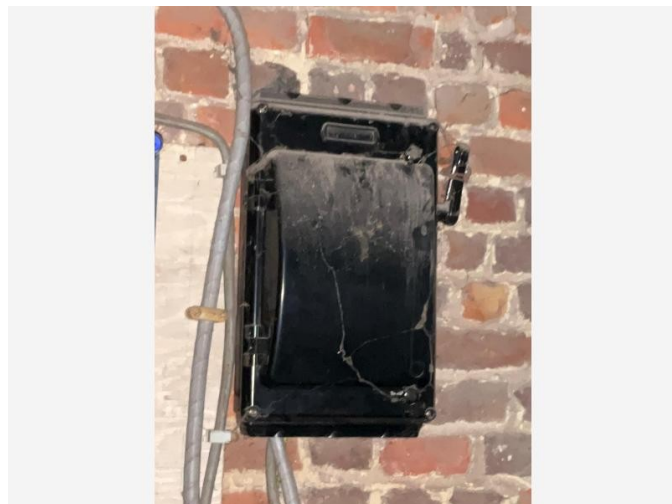
Eindbeoordeling materiaalrisico	Zeer laag materiaalrisico en/of zeer lage kans op vezelvrijgave
---------------------------------	---

Gebondenheid	Categorie 1: hechtgebonden in oorsprong
Asbestsoort (vezeltype)	Crocidoliet aanwezig
Asbestconcentratie	Laag (< 50%)
Afschermingsgraad van het gehele materiaal	Stootvaste afscherming of omkasting
Toestand van het materiaal	Onbeschadigd, niet verweerd

Beschrijving	bakelieten schakelkast
Omgeving	Binnen
Primaire drager	Communicatie en elektrische infrastructuur en uitrusting
Asbestmateriaal	Plaat, paneel, tablet - Type Bakeliet
Bindmiddel van asbestmateriaal	Kunststof of -hars
Gebondenheid op basis van bindmiddel	Hecht
Hoeveelheid (oppervlakte - dikte - aantal)	• 1,00 m <sup>2</sup> - 0,30 cm - 1 stuk
Totaal volume	0,003 m <sup>3</sup>
Eenvoudig bereikbaar	Ja
Bevestigingswijze	• Geschroefd
Identificatiemethode	Vaststelling zonder monsternamen

Het asbestmateriaal valt onder de mijlpaal van 2040.

Zorgvuldig beheren

- Zorg voor een veilig beheer. Vermijd het beschadigen van het asbestmateriaal. Controleer de toestand jaarlijks op wijzigingen.

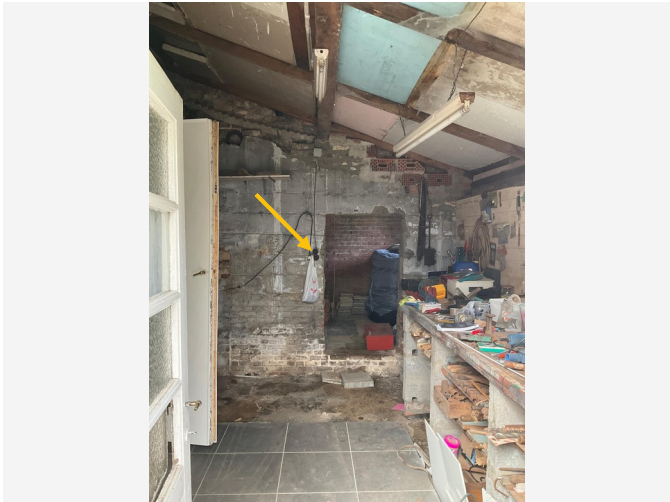
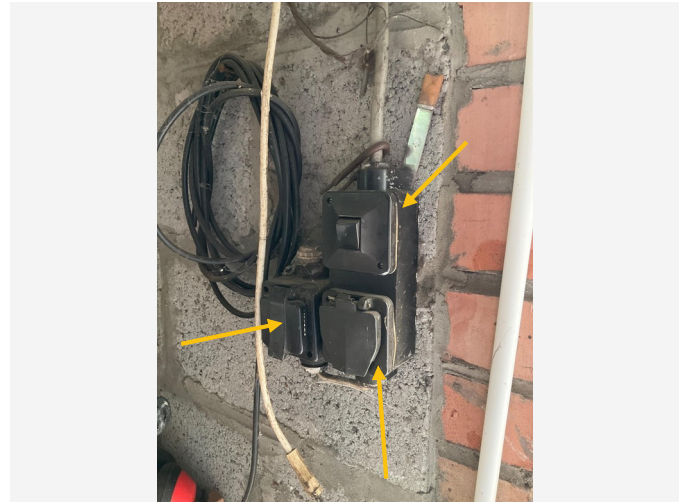
# Fiche 5: Bakelieten schakelaars en stopcontacten binnen

Eindbeoordeling materiaalrisico	Laag materiaalrisico en/of verlaagde kans op vezelvrijgave
---------------------------------	--

Gebondenheid	Categorie 1: hechtgebonden in oorsprong
Asbestsoort (vezeltype)	Crocidoliet aanwezig
Asbestconcentratie	Laag (< 50%)
Afschermingsgraad van het gehele materiaal	Geheel of deels (ook) vrij aan de binnenlucht
Toestand van het materiaal	Onbeschadigd, niet verweerd

Beschrijving	Bakelieten schakelaars en stopcontacten binnen
Omgeving	Binnen
Primaire drager	Communicatie en elektrische infrastructuur en uitrusting
Asbestmateriaal	Plaat, paneel, tablet - Type Bakeliet
Bindmiddel van asbestmateriaal	Kunststof of -hars
Gebondenheid op basis van bindmiddel	Hecht
Hoeveelheid (oppervlakte - dikte - aantal)	• 0,30 m <sup>2</sup> - 0,30 cm - 12 stuks
Totaal volume	0,011 m <sup>3</sup>
Eenvoudig bereikbaar	Ja
Bevestigingswijze	• Geschroefd

Het asbestmateriaal valt onder de mijlpaal van 2040.

Zorgvuldig beheren

- Zorg voor een veilig beheer. Vermijd het beschadigen van het asbestmateriaal. Controleer de toestand jaarlijks op wijzigingen.

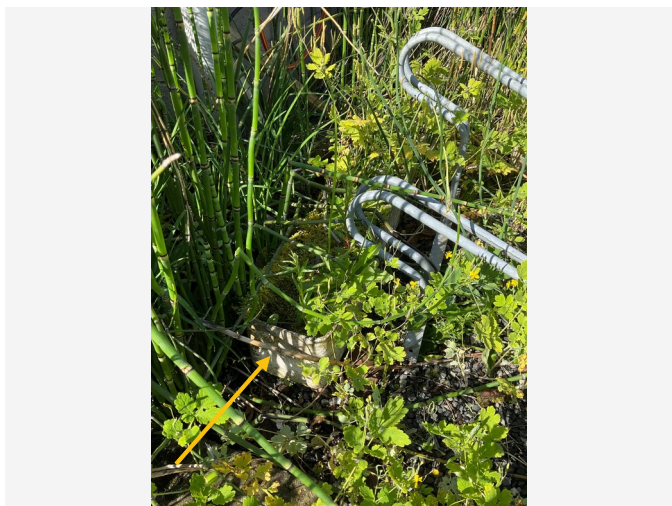
bloembak

Identificatiemethode	Redelijk vermoeden
Primaire drager	Bodem
(Asbest)materiaal	Bak, reservoir, kuip, bloembak
Bindmiddel	Cement
Gebondenheid bindmiddel	Hecht

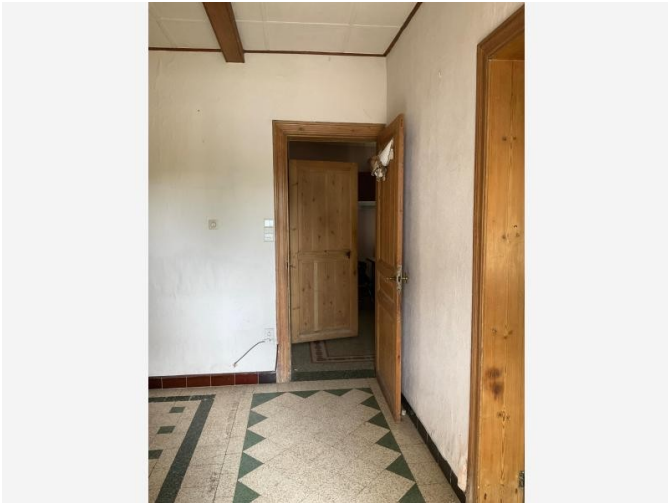
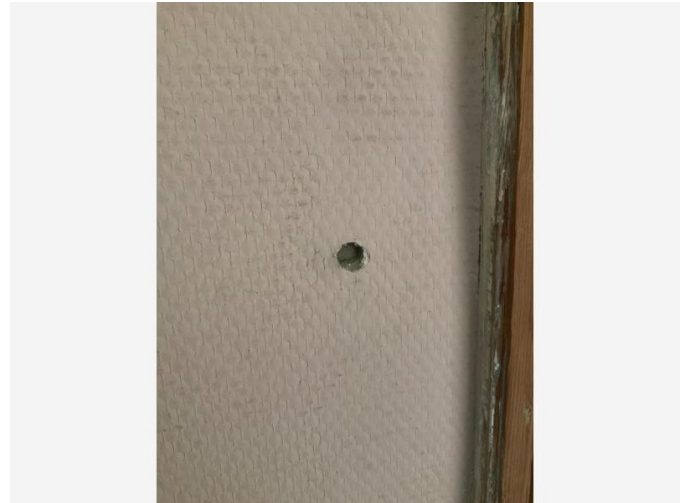
Geen asbest

#	Type	Referentie	Resultaat
7.1	Mengmonster	1	Geen asbest

Beschrijving	pleisterwerk wanden
Omgeving	Binnen
Primaire drager	Binnenwand
Bindmiddel van materiaal	Gips - kalk

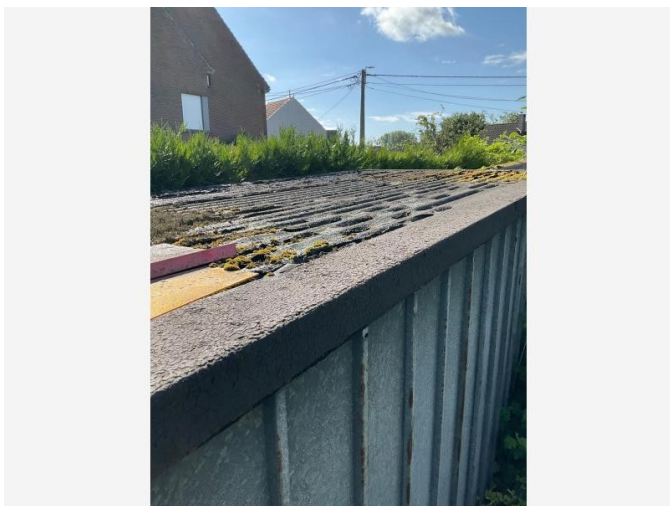
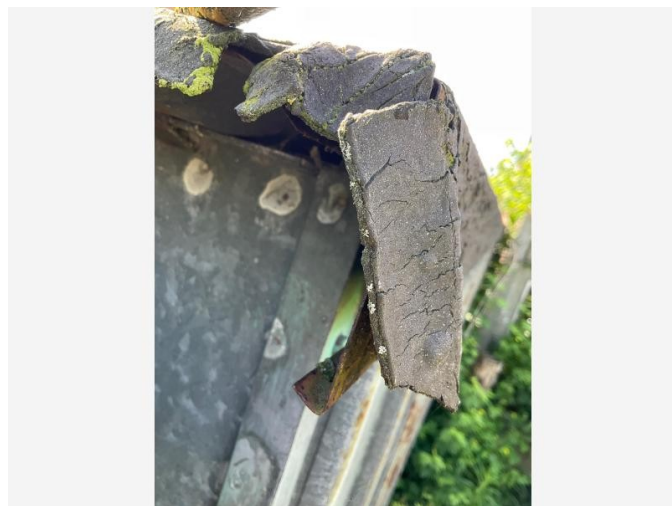
## Fiche 8: Roofing op platte daken

Geen asbest

#	Type	Referentie	Resultaat
8.1	Puntmonster	3	Geen asbest

Beschrijving	Roofing op platte daken
Omgeving	Buiten
Primaire drager	Plat dak
Bindmiddel van materiaal	Bitumen (roofing, teer, asfalt)

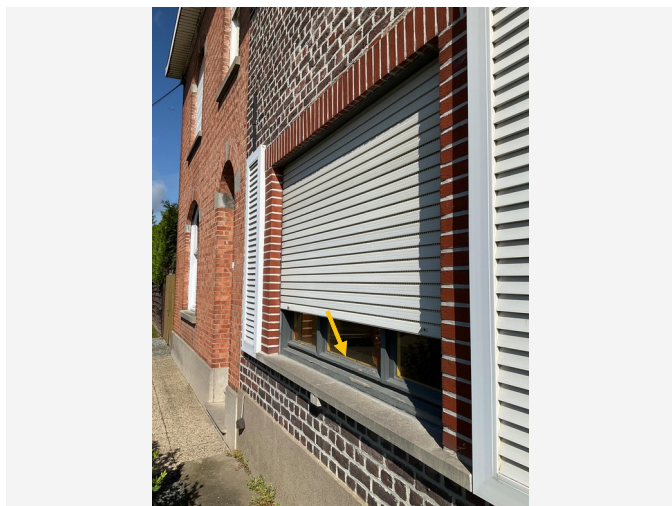
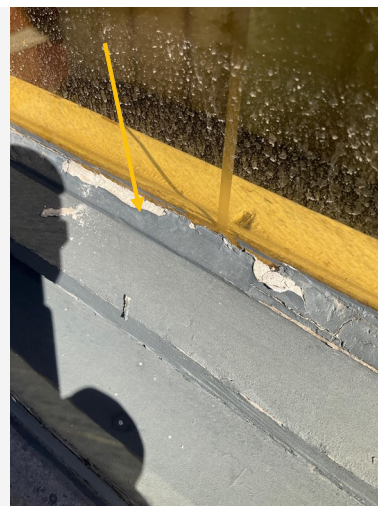
Geen asbest

#	Type	Referentie	Resultaat
9.1	Puntmonster	2	Geen asbest

Beschrijving	stopverf tussen glas en buitenschrijnwerk
Omgeving	Grenst aan binnen- en buitenlucht
Primaire drager	Wandopening verticaal (raam, deur, ...)
