Asbestinventarisatetest

Van Maelelaan 21, 3120 Tremelo

Attestnummer : 20240709-000360.000

Uitgegeven op : 09.07.2024

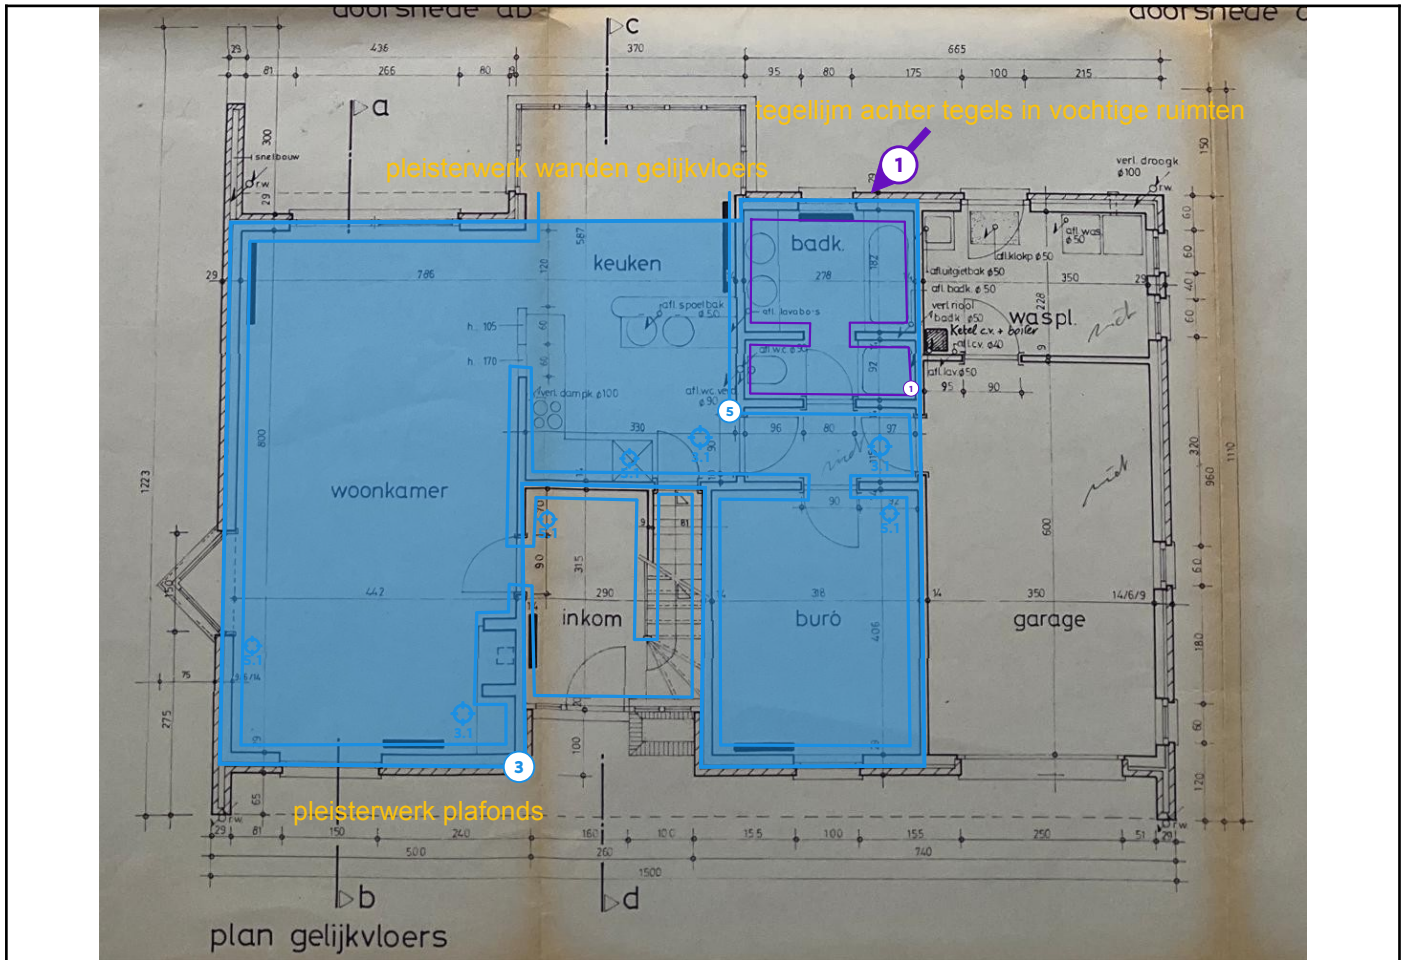
Plan 1.4: gelijkvloers

Beschrijving	Type	Actie
1. tegellijm achter tegels in vochtige ruimtes	Advies	-
3. pleisterwerk plafonds gelijkvloers	Geen asbest	-
3.1 Code: 2	Mengmonster	-
5. pleisterwerk wanden	Geen asbest	-
5.1 Code: 1	Mengmonster	-

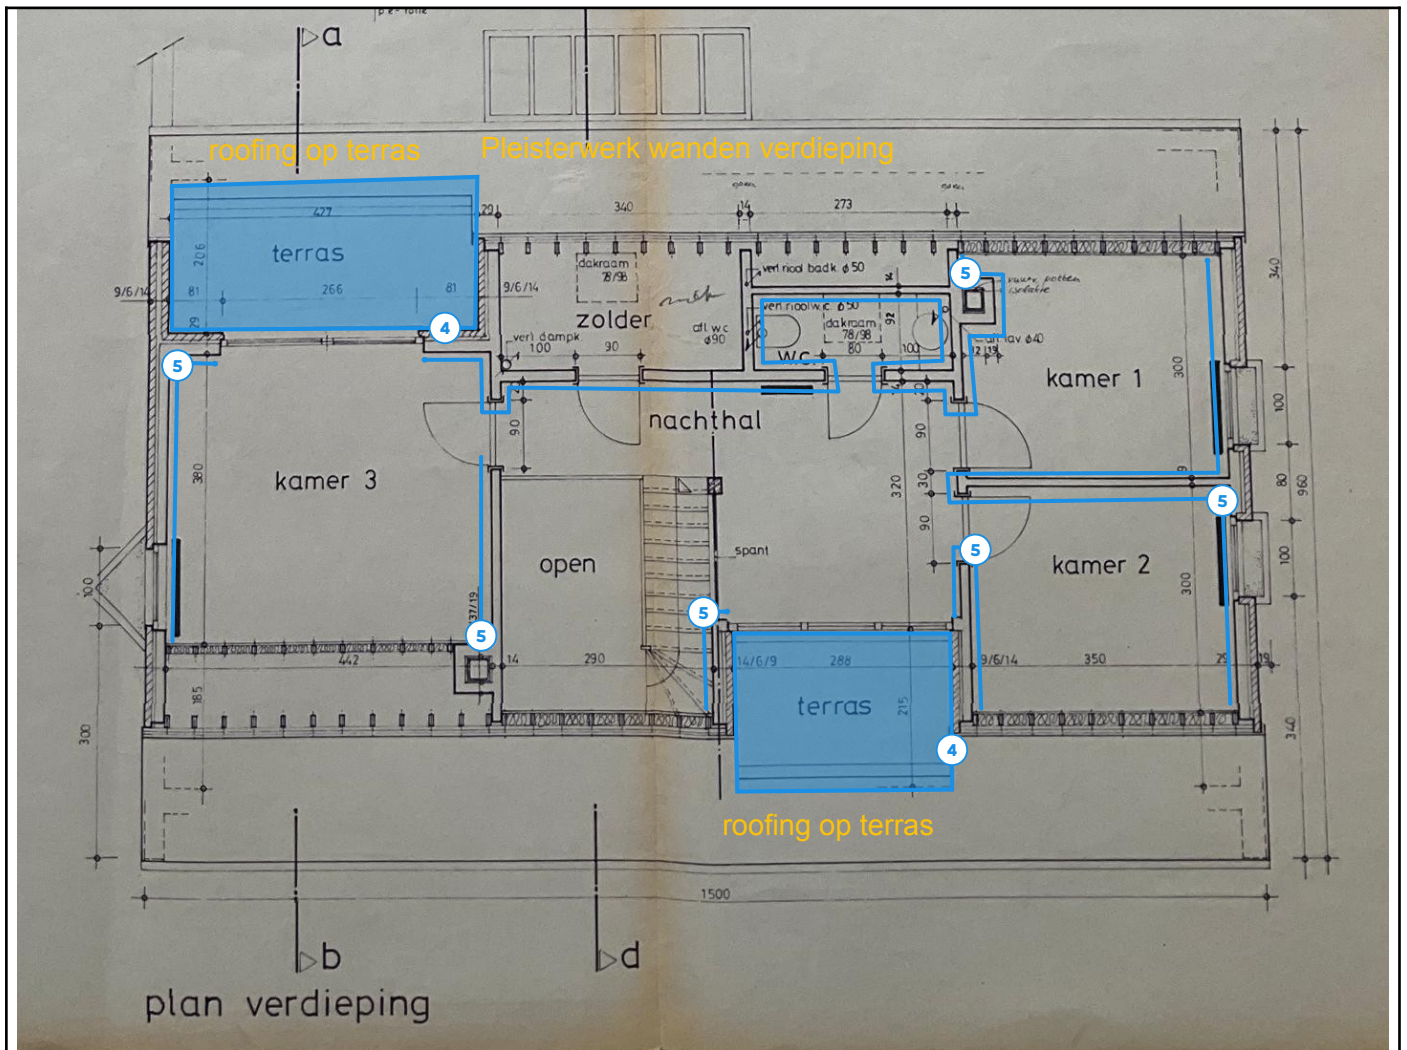
Plan 1.5: verdieping

Beschrijving	Type	Actie
4. Roofing op platte daken	Geen asbest	-
5. pleisterwerk wanden	Geen asbest	-

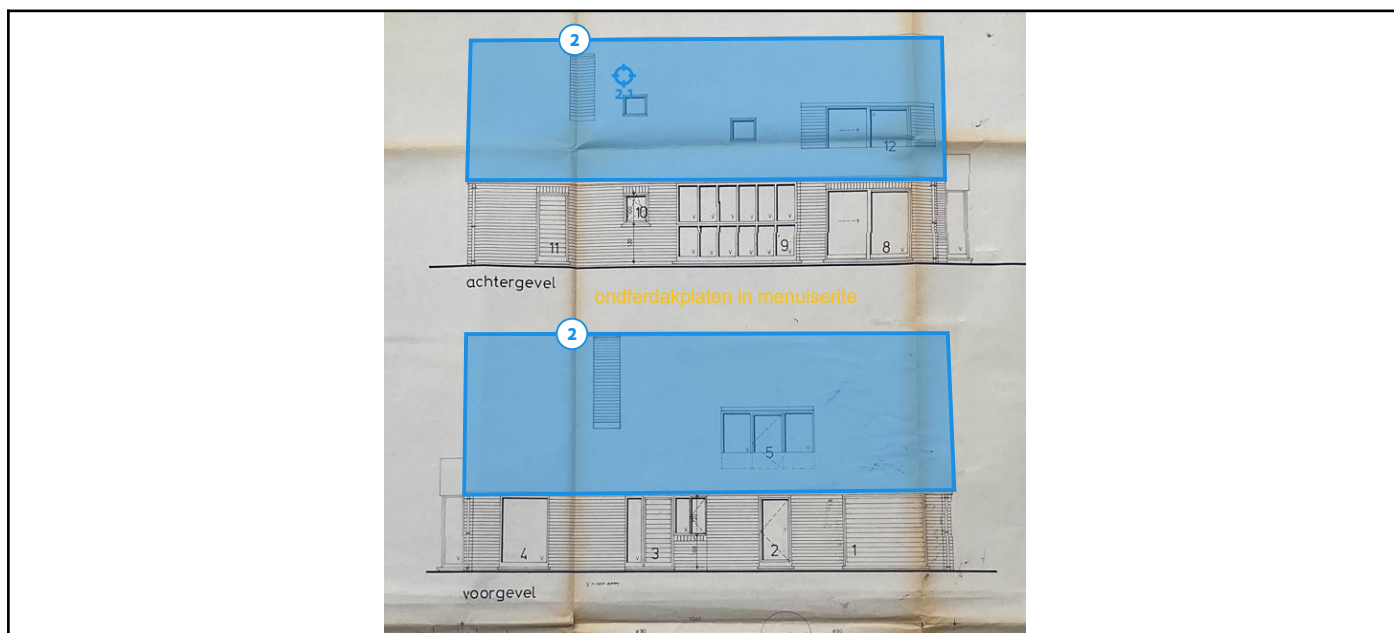
Plan 1.6: voor- achtergevel

Beschrijving	Type	Actie
2. menuiserie onderdakplaten	Geen asbest	-
2.1 Code: 3	Puntmonster	-

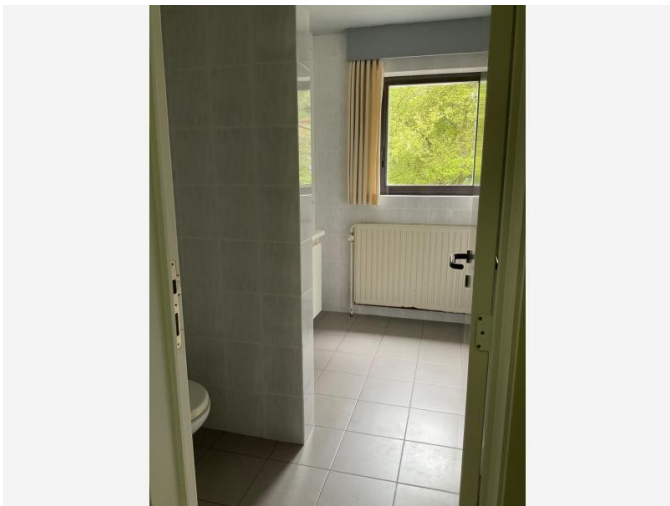
Vrije foto

Advies

bij plaatsen van tegels in vochtige ruimtes werd regelmatig asbesthoudende lijm gebruikt, ...
niet-destructieve staalname niet mogelijk,

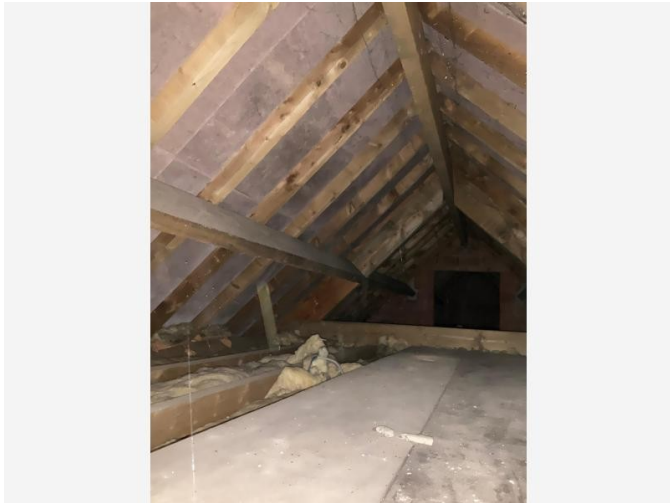
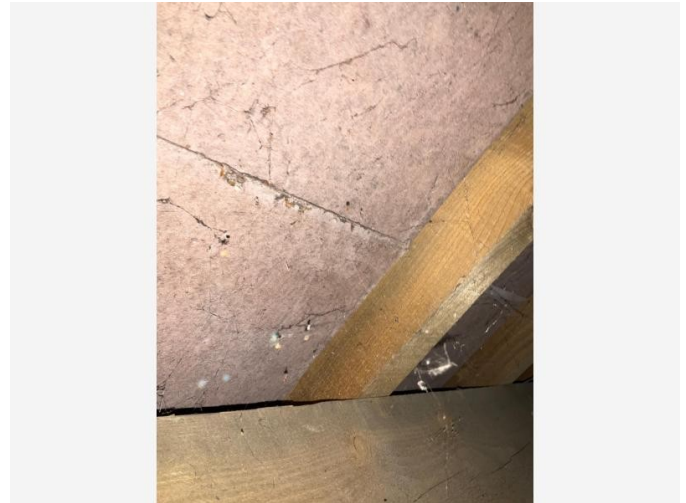
Conclusie

Geen asbest

#	Type	Referentie	Resultaat
2.1	Puntmonster	3	Geen asbest

Beschrijving	menuiserie onderdakplaten
Omgeving	Binnen
Primaire drager	Schuin dak
Bindmiddel van materiaal	Cement
Gebondenheid op basis van bindmiddel	Hecht
Hoeveelheid (oppervlakte - dikte - aantal)	• 156,00 m ² - 0,30 cm - 1 stuk
Totaal volume	0,468 m ³
Identificatiemethode	Vaststelling met monsternamen
Destructieve handeling voor identificatie	Nee

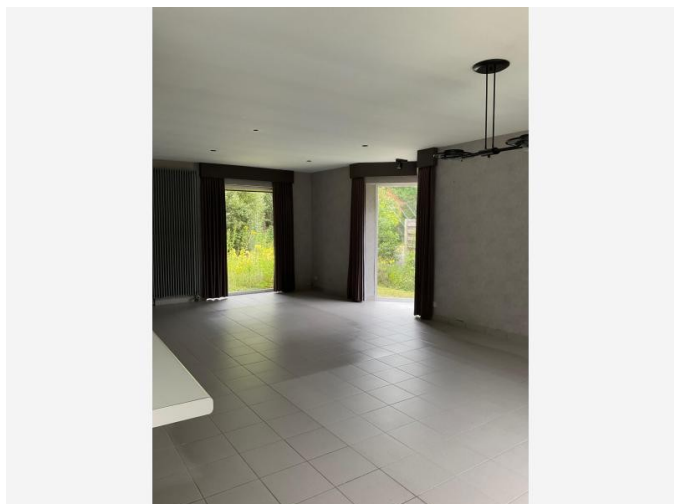
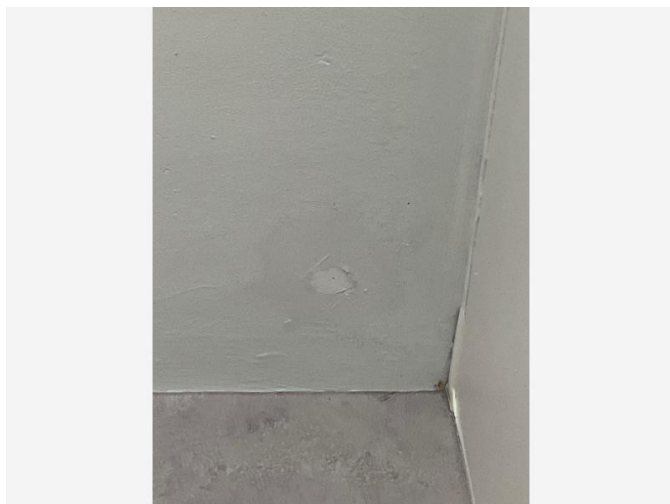
Conclusie

Geen asbest

#	Type	Referentie	Resultaat
3.1	Mengmonster	2	Geen asbest

Beschrijving	pleisterwerk plafonds gelijkvloers
Omgeving	Binnen
Primaire drager	Plafond
Bindmiddel van materiaal	Gips - kalk
Gebondenheid op basis van bindmiddel	Niet-hechtgebonden
Hoeveelheid (oppervlakte - dikte - aantal)	• 90,00 m ² - 1,00 cm - 1 stuk
Totaal volume	0,90 m ³
Identificatiemethode	Vaststelling met monstername
Destructieve handeling voor identificatie	Nee
Opmerking	<p>De hoeveelheid is een schatting en kan afwijken van de werkelijke hoeveelheid. Waar mogelijk wordt staalname uitgevoerd volgens het inspectieprotocol, in een droge ruimte zoals een slaapkamer, in een natte ruimte zoals keuken of badkamer, in een traphal en in een stookruimte.</p> <p>garage en wasplaats geen pleisterwerk aanwezig,</p> <p>plafonds verdieping en dakwanden in gyprocplaten afgewerkt op houten daktimmer</p>

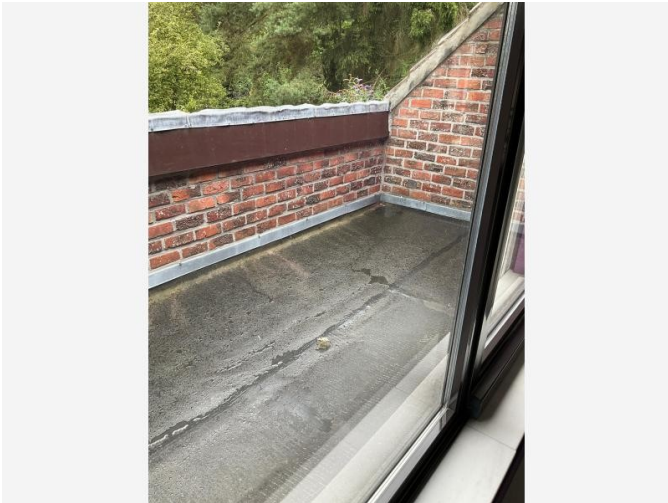
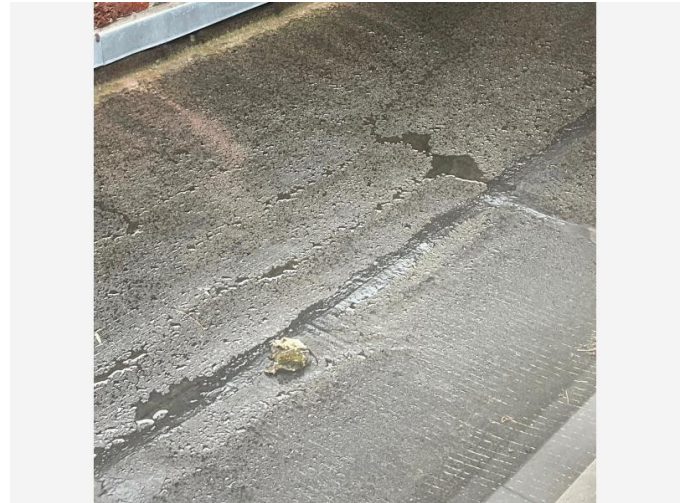
Fiche 4: Roofing op platte daken

Conclusie

Geen asbest

Beschrijving	Roofing op platte daken
Omgeving	Buiten
Primaire drager	Plat dak
Bindmiddel van materiaal	Bitumen (roofing, teer, asfalt)
Gebondenheid op basis van bindmiddel	Hecht
Hoeveelheid (oppervlakte - aantal)	• 10,00 m ² - 2 stuks
Totale oppervlakte	20,00 m ²
Identificatiemethode	Vaststelling zonder monsternamen
Destructieve handeling voor identificatie	Nee
Opmerking	roofing op terrassen als niet asbesthoudend geïnspecteerd. staalname gaat niet zonder schade aan te brengen aan het waterdichtingsmembraan.

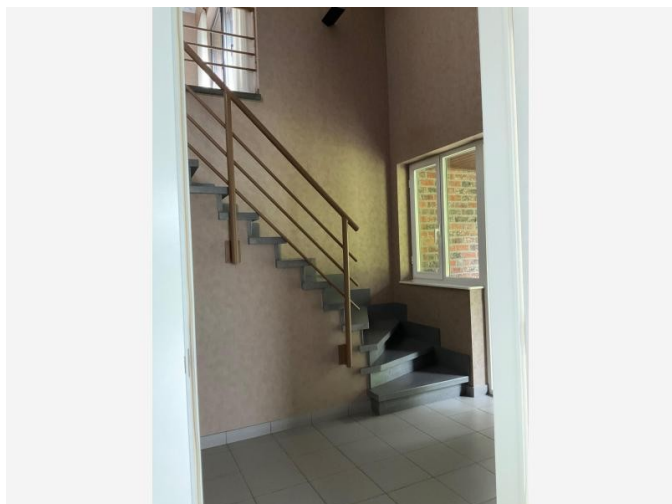
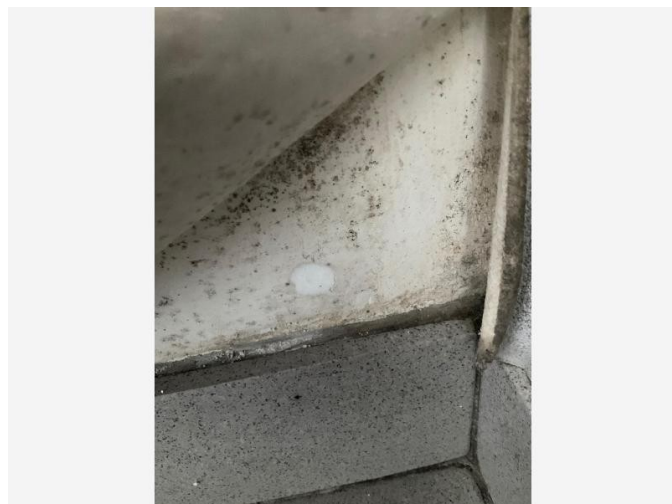
Conclusie

Geen asbest

#	Type	Referentie	Resultaat
5.1	Mengmonster	1	Geen asbest

Beschrijving	pleisterwerk wanden
Omgeving	Binnen
Primaire drager	Binnenwand
Bindmiddel van materiaal	Gips - kalk
Gebondenheid op basis van bindmiddel	Niet-hechtgebonden
Hoeveelheid (oppervlakte - dikte - aantal)	• 195,00 m ² - 1,00 cm - 1 stuk
Totaal volume	1,95 m ³
Identificatiemethode	Vaststelling met monstername
Destructieve handeling voor identificatie	Nee
Opmerking	<p>Om het pleisterwerk te identificeren als niet-asbesthoudend is een monstername van het pleisterwerk verplicht.</p> <p>Locatie staalnames: individuele ruimte: droge ruimte vb: leefruimte / natte ruimte:</p> <p>vb: keuken / stookplaats: cv-ruimte/ traphal: inkom</p> <p>De vermelde oppervlaktes en volumes betreffen een inschatting. Er worden geen rechten verleend aan deze oppervlaktes/volumes. De dikte is een inschatting die voorkomt uit de monstername en is daarom niet altijd representatief.</p> <p>wasplaats, garage geen pleisterwerk op wanden.</p>
