# Asbestinventarisatetest

Vlietstraat 16, 3200 Aarschot

Attestnummer : 20260512-000510.000

Uitgegeven op : 12.05.2026

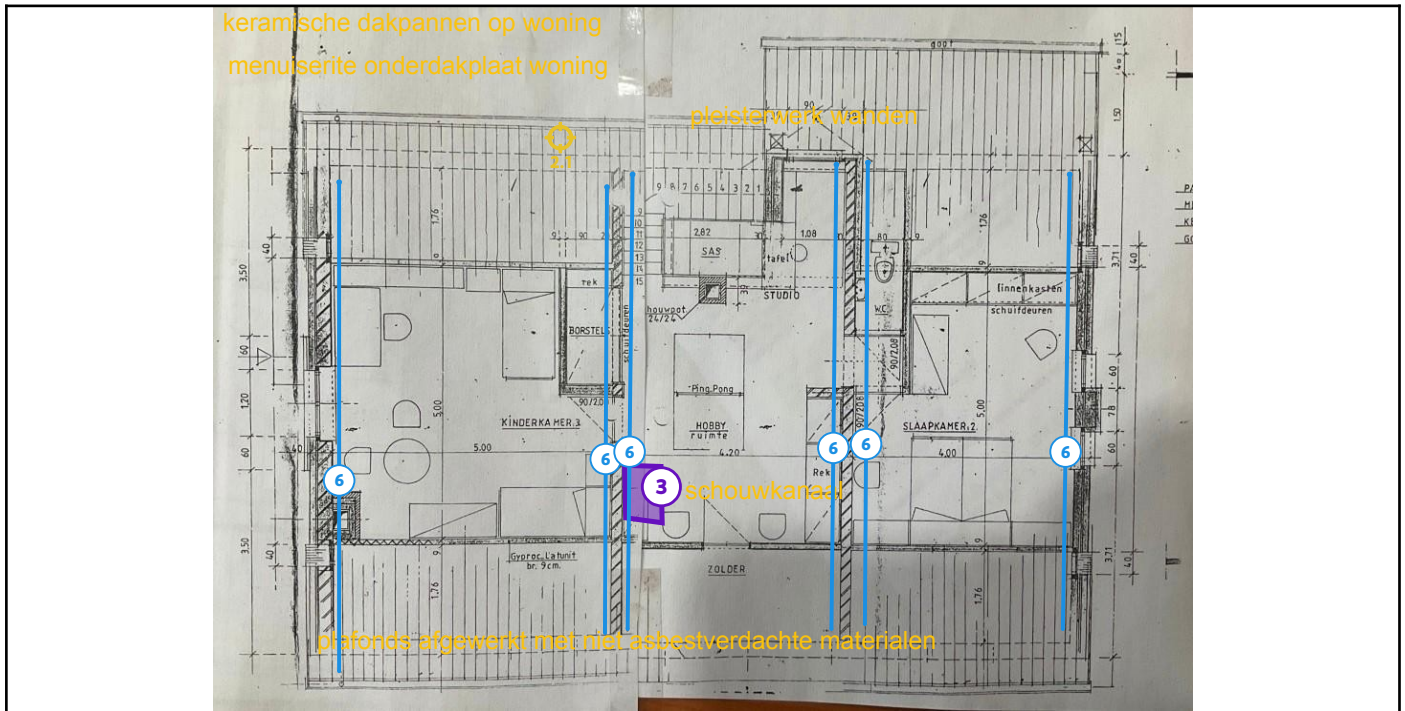
# Plan 1.4: verdieping

Beschrijving	Type	Actie
2. menuiserie onderdakplaten onder dakpannen woning	Asbestmateriaal	Zorgvuldig beheren
2.1 Code: 2	Puntmonster	-
3. binnenzijde schouwkanalen	Beperking	-
5. plafonds allerhande afwerkingsmaterialen	Advies	-
6. pleisterwerk wand	Geen asbest	-
8. keramische dakpannen op woning en garage	Overige ruimte of materiaal	-

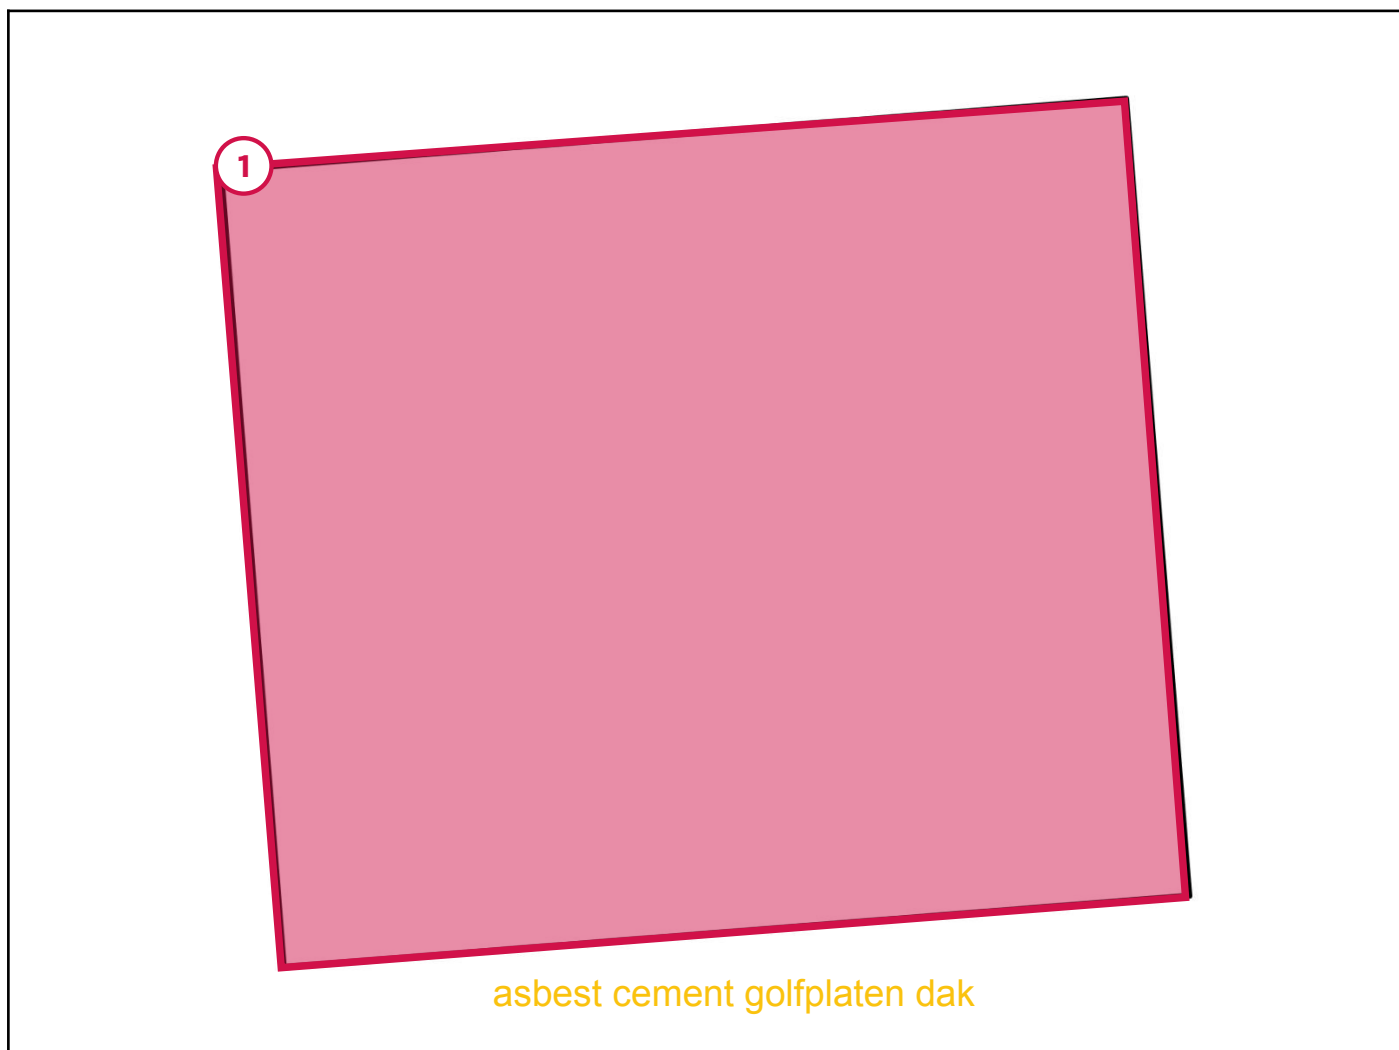
## Plan 2.2: tuinhuis plan

Beschrijving	Type	Actie
1. golfplaten op tuinhuis	Asbestmateriaal	Dringend verwijderen

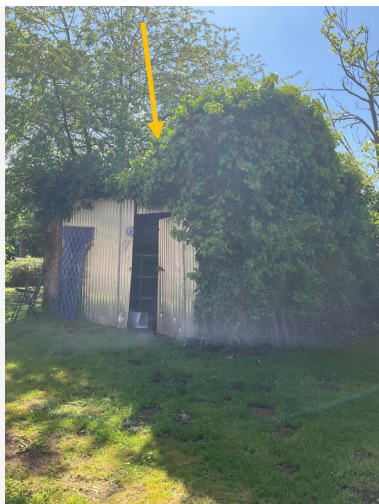
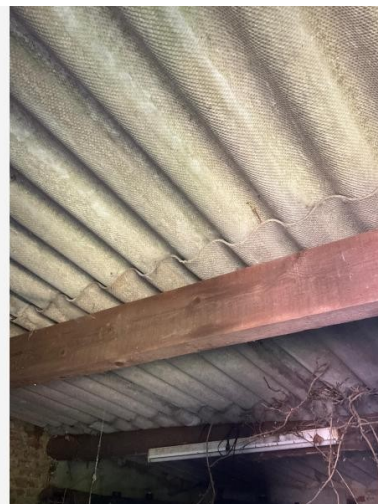
Het asbestmateriaal valt onder de mijlpaal van 2034.

**Dringend verwijderen**

Reinigen/afschuren/ontmossen van asbesthoudende golfplaten (asbesthoudende golfplaten mogen op geen enkele manier gereinigd of afgeschuurd worden totaalverbod sinds 27 april 2019)

Eindbeoordeling materiaalrisico	Hoog materiaalrisico en/of hoge kans op vezelvrijgave
---------------------------------	---

Gebondenheid	Categorie 1: hechtgebonden in oorsprong
Asbestsoort (vezeltype)	Crocidoliet aanwezig
Asbestconcentratie	Laag (< 50%)
Afschermingsgraad van het gehele materiaal	Geheel of deels vrij aan de binnenlucht, maar geen contact met binnenluchtstromen
Toestand van het materiaal	Matig beschadigd, matig verweerd

Beschrijving	golfplaten op tuinhuis
Omgeving	Grenst aan binnen- en buitenlucht
Primaire drager	Schuin dak
Asbestmateriaal	Dak- en gevelbekleding - Golfplaat
Bindmiddel van asbestmateriaal	Cement
Gebondenheid op basis van bindmiddel	Hecht
Hoeveelheid (oppervlakte - aantal)	<ul style="list-style-type: none"><li>• 35,00 m<sup>2</sup> - 1 stuk</li></ul>
Totale oppervlakte	35,00 m <sup>2</sup>
Eenvoudig bereikbaar	Ja
Bevestigingswijze	<ul style="list-style-type: none"><li>• Geschroefd</li></ul>
Identificatiemethode	De asbestdeskundige beoordeelt het materiaal als asbesthoudend, en dit zonder monsternamen.
Destructieve handeling voor identificatie	Nee

- Verwijder dit asbestmateriaal zo snel mogelijk. Volg de toestand goed op.
- Hemelwater dat afspoelt van asbestcement daken of gevels kan asbestdeeltjes bevatten. Gebruik het enkel voor gesloten circuits (bv. spoelen toiletten). Reinig na het vervangen van het dak of de gevel de dakgoten en regenwaterput of -ton om asbesthoudend sediment of slib te verwijderen
- Voer bijkomende staalname(s) uit.

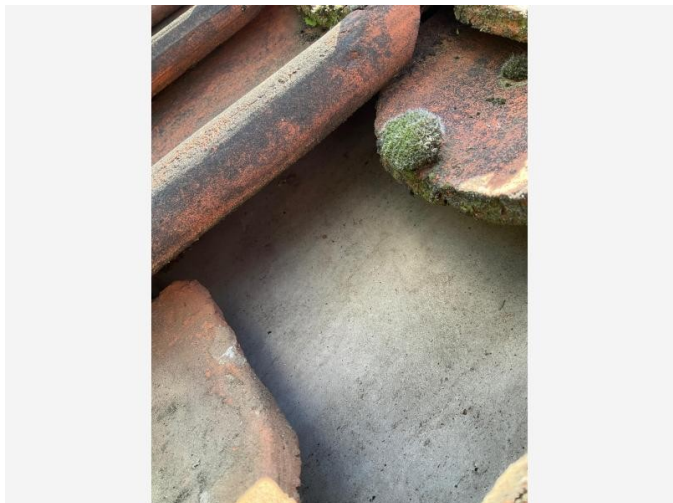
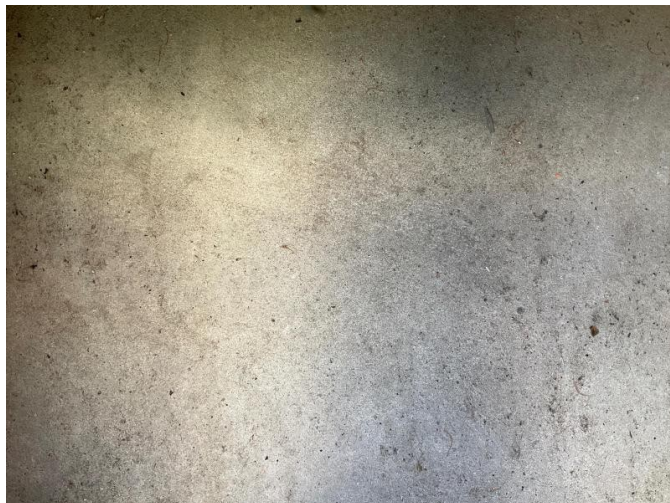
## Fiche 2: menuiserie onderdakplaten onder dakpannen woning

Het asbestmateriaal valt onder de mijlpaal van 2040.

Zorgvuldig beheren

Eindbeoordeling materiaalrisico	Zeer laag materiaalrisico en/of zeer lage kans op vezelvrijgave
---------------------------------	---

Gebondenheid	Categorie 1: hechtgebonden in oorsprong
Asbestsoort (vezeltype)	Alleen chrysotiel aanwezig
Asbestconcentratie	Laag (< 50%)
Afschermingsgraad van het gehele materiaal	Alleen randen, niet afgeschermd, maar geen contact met binnenluchtstromen
Toestand van het materiaal	Onbeschadigd, niet verweerd

<b>Beschrijving</b>	menuiserite onderdakplaten onder dakpannen woning
<b>Omgeving</b>	Binnen
<b>Primaire drager</b>	Schuin dak
<b>Asbestmateriaal</b>	Plaat, paneel, tablet - Type Menuiserite
<b>Bindmiddel van asbestmateriaal</b>	Cement
<b>Gebondenheid op basis van bindmiddel</b>	Hecht
<b>Hoeveelheid (oppervlakte - dikte - aantal)</b>	<ul style="list-style-type: none"><li>• 175,00 m<sup>2</sup> - 0,30 cm - 1 stuk</li></ul>
<b>Totaal volume</b>	0,525 m <sup>3</sup>
<b>Eenvoudig bereikbaar</b>	Ja
<b>Bevestigingswijze</b>	<ul style="list-style-type: none"><li>• Genageld, geniet</li></ul>
<b>Identificatiemethode</b>	Een monstername door de asbestdeskundige met laboanalyse door een asbestlabo.
<b>Destructieve handeling voor identificatie</b>	Nee
<b>Opmerking</b>	onderdakplaat onder keramische dakpannen.

- Zorg voor een veilig beheer. Vermijd het beschadigen van het asbestmateriaal. Controleer de toestand jaarlijks op wijzigingen.

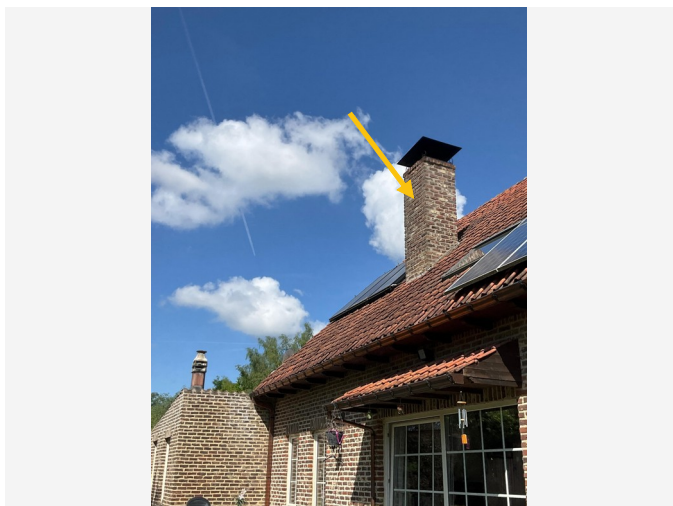
**Reden:** Er is geen volledige risicobeoordeling mogelijk

**Uitleg van de asbestdeskundige:** binnenzijde schouwkanalen niet inspecteerbaar.  
hoger dan 3,5 meter van grond.

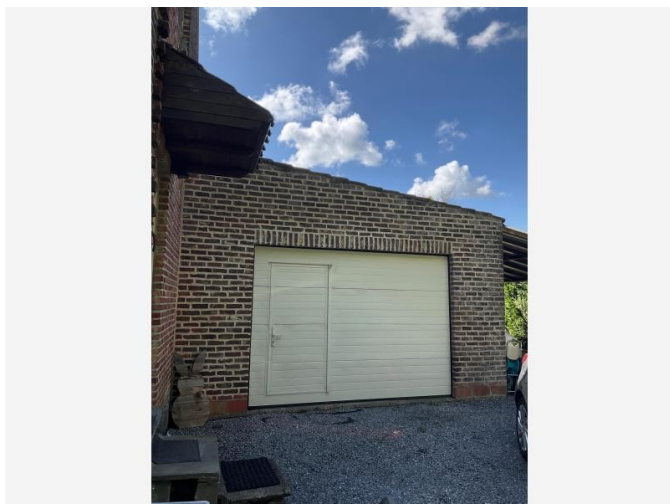
**Bouwjaar:** 2005

Opmerking	aanbouw bouwjaar 2005 is geachte asbestvrij te zijn.
-----------	--

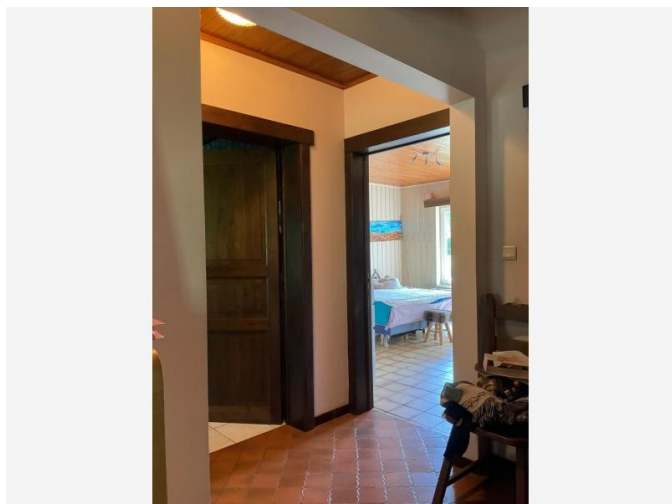
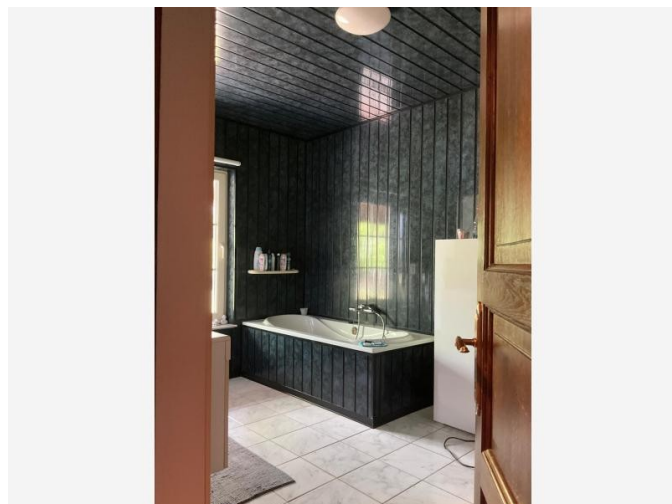
plafonds afgewerkt met , niet asbesthoudende materialen.

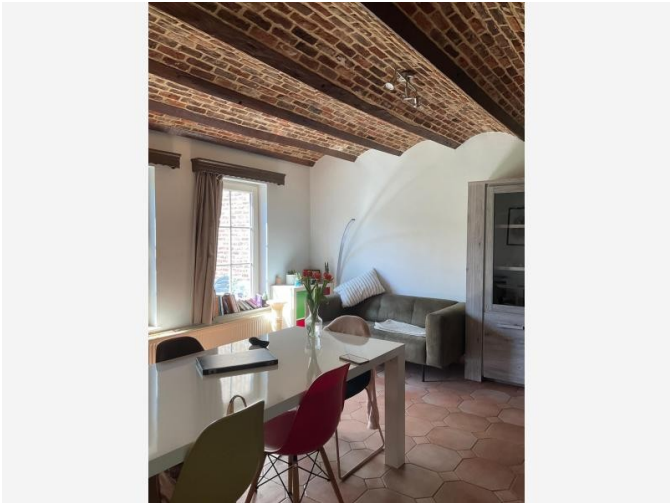
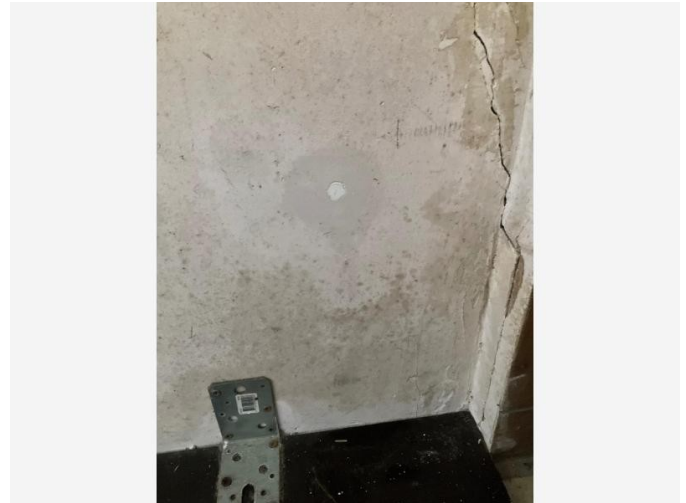
## Fiche 6: pleisterwerk wand

Geen asbest

#	Type	Referentie	Resultaat
6.1	Mengmonster	1	Geen asbest

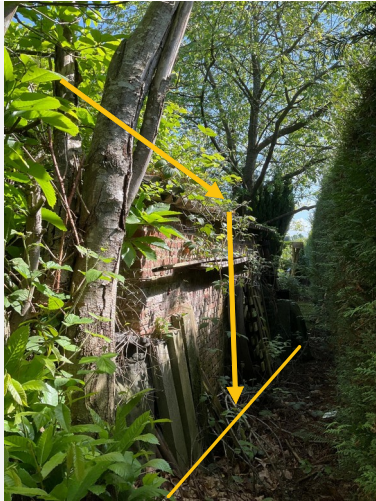
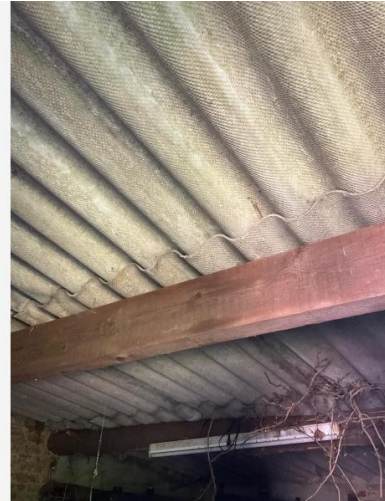
Afspoelend regenwater kan asbestdeeltjes van verweerde asbestcementen dak- of gevelbekleding meenemen naar de bodem. De asbestdeeltjes in de bodem vormen een laag risico: bodempartikels houden de asbestdeeltjes voldoende vast om gezondheidsrisico's te vermijden. Door deze asbesthoudende bodemzone zorgvuldig te beheren, vermijdt u gezondheidsrisico's.

Beschrijving	afdruipzone golfplaten tuinhuis
Bron van de asbestdeeltjes	Bron is nog aanwezig
Type	Afdruipzone dak
Afmetingen (lengte - breedte - diepte)	<ul style="list-style-type: none"><li>• 8,00 m - 0,30 m - 0,30 m</li></ul>
Geraamd volume	0,72 m <sup>3</sup>

- Om het afspoelen van asbestdeeltjes te stoppen, is het verstandig om de verwijdering van de dak- of gevelbekleding in te plannen en in afwachting hiervan een dakgoot te plaatsen om het regenwater af te voeren naar de riolering.

De uitgraving van een afdruiptzone gebeurt volgens de methodiek "eenvoudige handelingen". Vermijd daarbij vermenging met andere bodem en laat de uitgegraven asbesthoudende grond afvoeren naar een daartoe vergunde stortplaats. Voor de uitgraving wordt een richtdiepte van 30 cm gehanteerd.
