# Asbestinventarisatattest

Villastraat 19, 3120 Tremelo

Attestnummer : 20260703-000168.000

Uitgegeven op : 03.07.2026

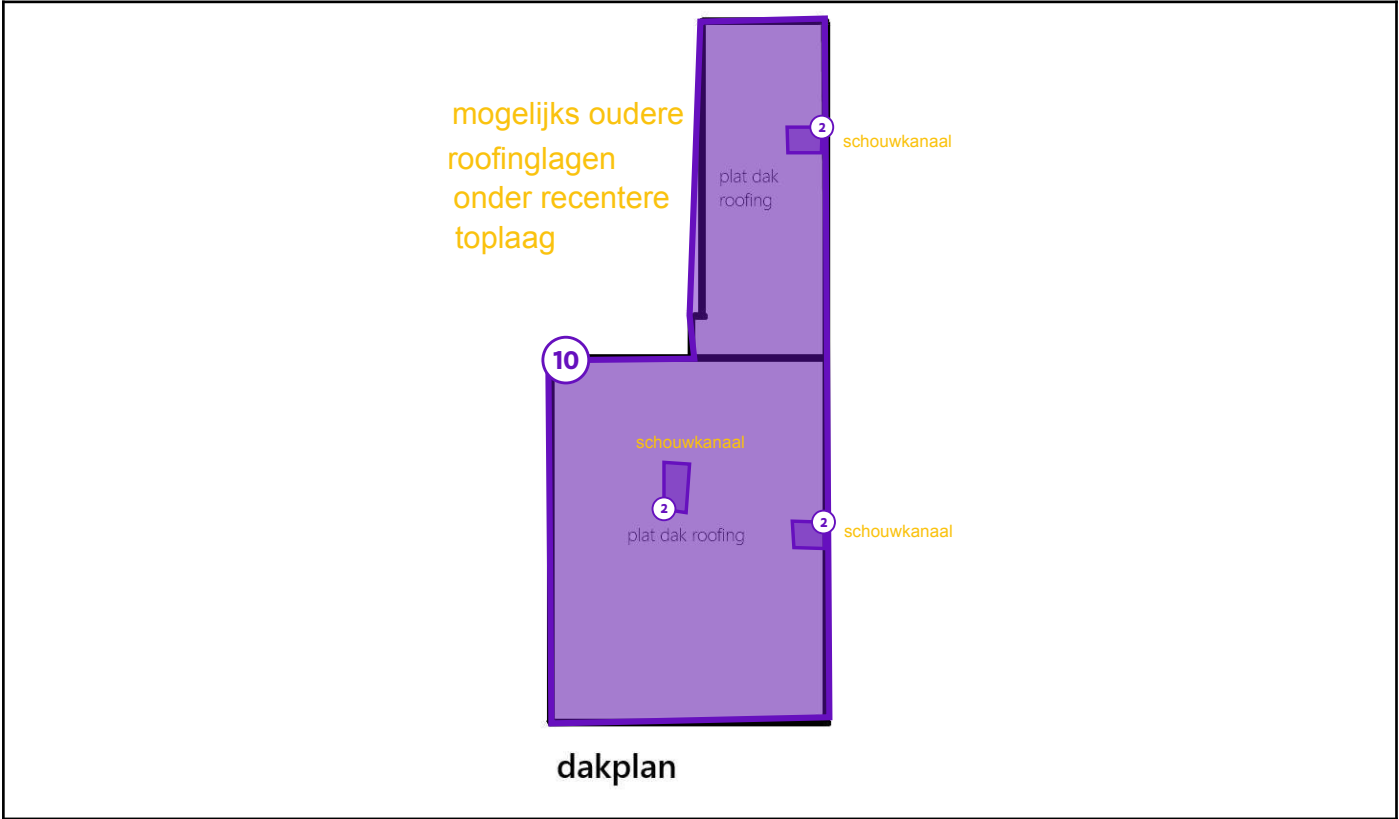
# Plan 1.3: dakplan

| Beschrijving | Type | Actie |
|---|---|---|
| 2. binnenzijde schouwkanalen | Beperking | - |
| 10. mogelijks oude roofing onder recentere toplaag | Overige ruimte of materiaal | - |

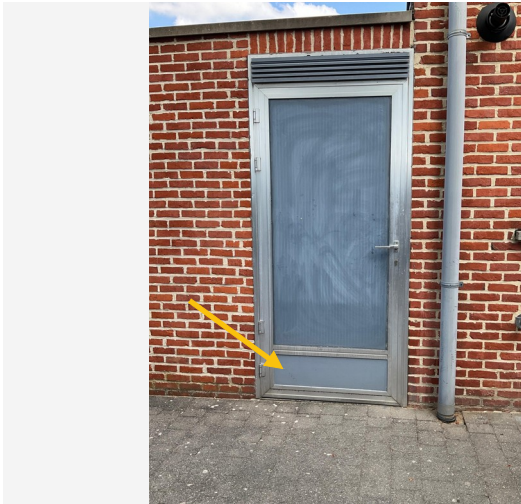
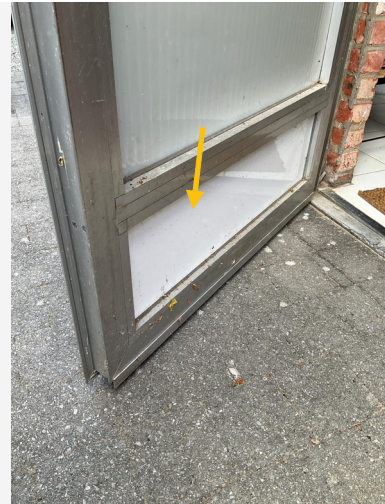
Het asbestmateriaal valt onder de mijlpaal van 2040.

| Eindbeoordeling materiaalisico | Laag materiaalisico en/of verlaagde kans op vezelvrijgave |

| Asbestsoort (vezeltype) | Crocidoliet aanwezig |
| Toestand van het materiaal | Onbeschadigd, niet verweerd |

| Beschrijving | Glasal plaat in deur tuinberging |
| Asbestmateriaal | Plaat, paneel, tablet - Geëmailleerd, type Glasal |
| Opmerking | paneeltje in aluminium deur tuinberging |

- Zorg voor een veilig beheer. Vermijd het beschadigen van het asbestmateriaal. Controleer de toestand jaarlijks op wijzigingen.

- Eenvoudige handelingen: mag via doe-het-zelf of door werknemer(s) met opleidingsattest eenvoudige handelingen  
Als dit materiaal verwijderd kan worden zonder het te breken, te beschadigen... , dan mag met dit met eenvoudige handelingen. Vermijd stofvorming en stofverspreiding op elk moment van de werken. Bevochtig of fixeer het materiaal.

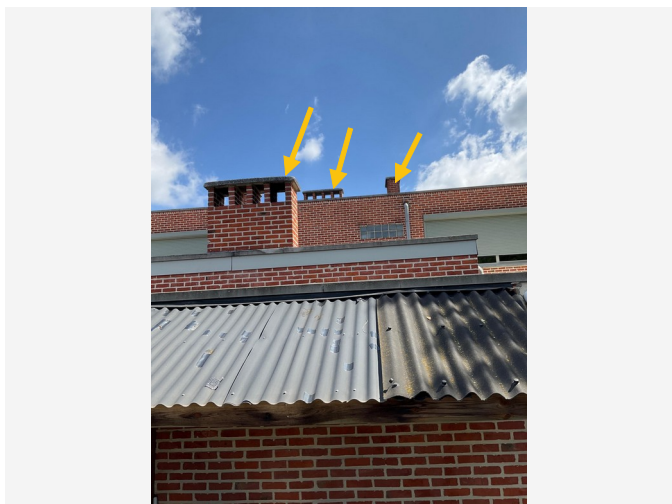
**Reden:** Er is geen volledige risicobeoordeling mogelijk

**Uitleg van de asbestdeskundige:** binnenzijde schouwkanalen niet inspecteerbaar.  
hoger dan 3,5 meter van grond.

| (Asbest)materiaal | Rookgaskanaal |

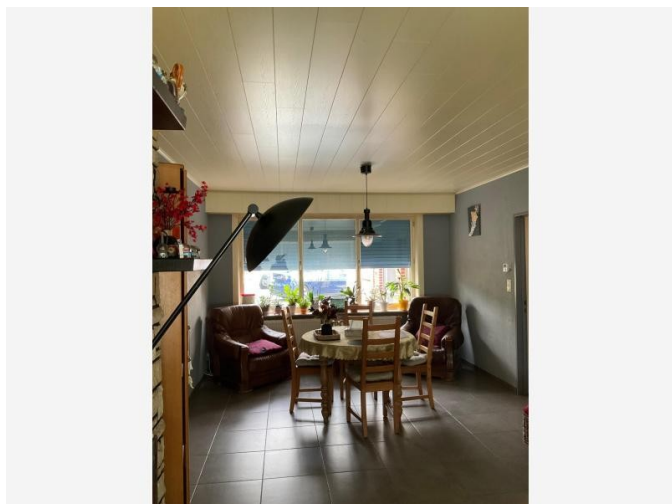
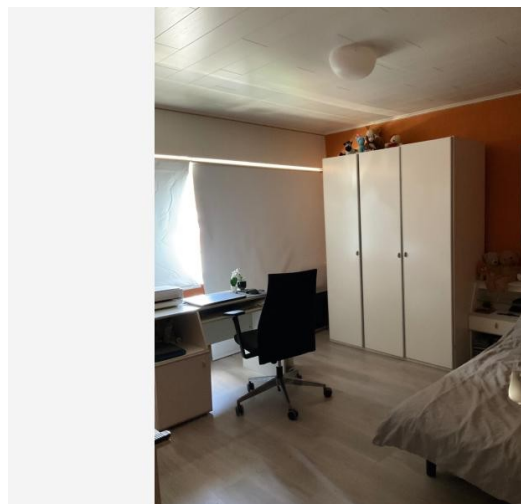
plafonds afgewerkt met , niet asbesthoudende materialen.

naar analogie met naastliggende woningen, gelijktijdig geconstrueerd, zit er boven de afwerkingen nog pleisterwerk plafond.

laboanalyses naastliggende woningen in bewijsdocumenten, vermoedelijk ook hier geen asbest aanwezig in het pleisterwerk.

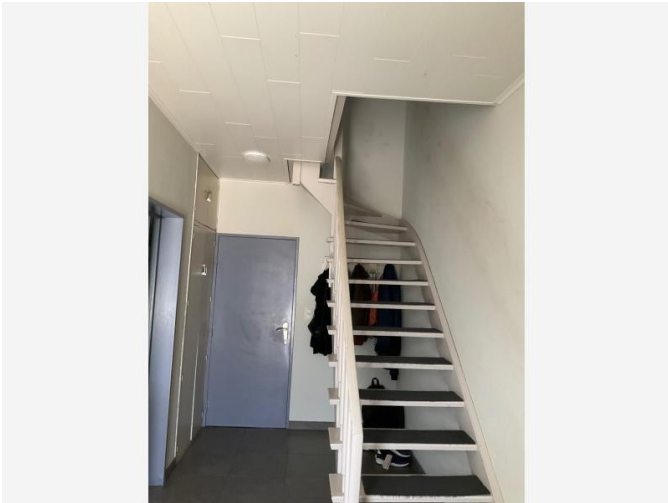
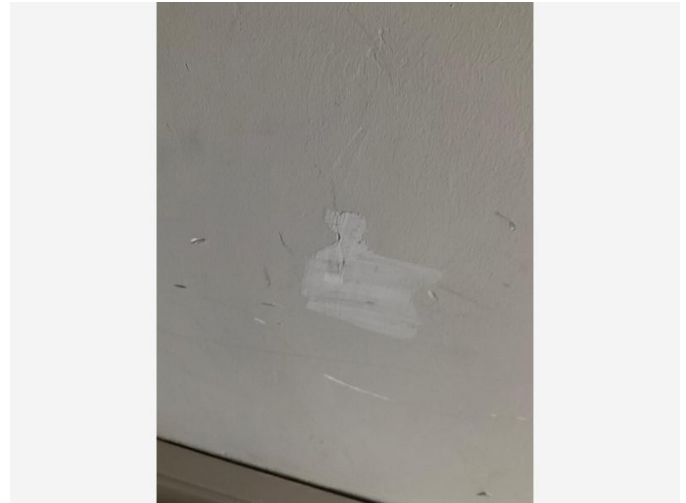
## Fiche 4: pleisterwerk wand

Geen asbest

| Identificatiemethode | De asbestdeskundige gebruikt een bestaande laboanalyse als bewijsdocument met bevestiging door vaststelling en expertise. |

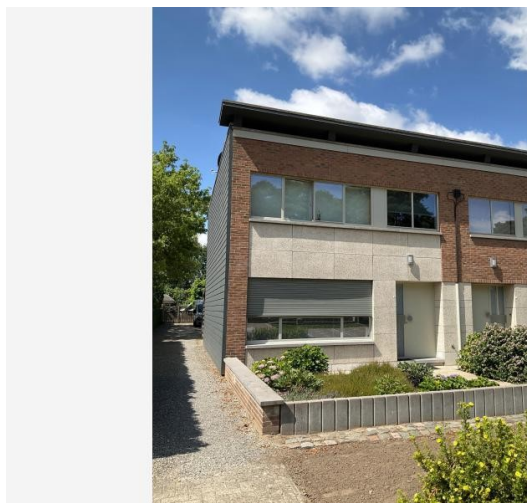
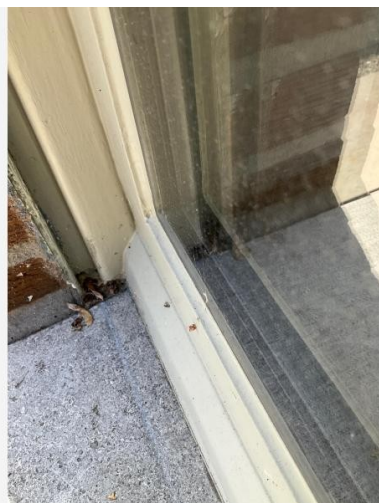
### Fiche 5: mastiek en kit aan buitenschrijnwerk

| Beschrijving | Notitie | Terug te vinden op plannen |
|---|---|---|
| Fiche 5: mastiek en kit aan buitenschrijnwerk | geen asbestverdachte kit aanwezig, | - |

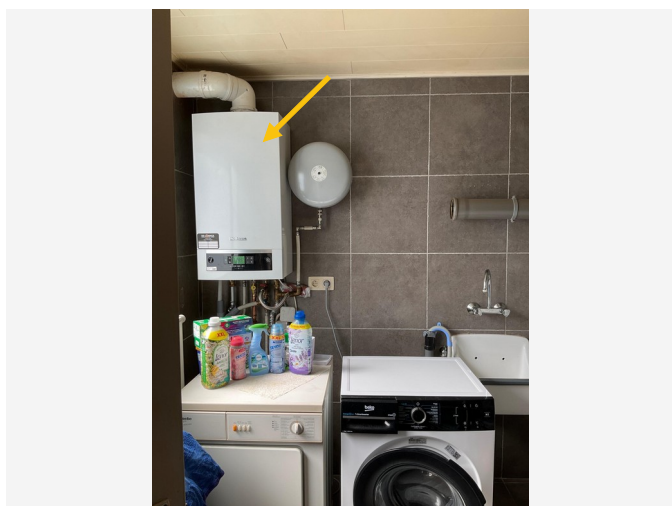
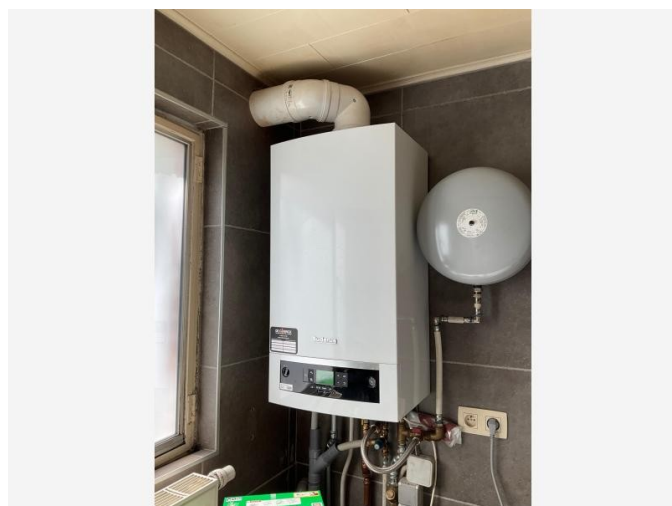
### Fiche 9: gascondens verwarmingsinstallatie

| Beschrijving | Notitie | Terug te vinden op plannen |
|---|---|---|
| Fiche 9: gascondens verwarmingsinstallatie | recente gascondens verwarmingsketel, geachte asbestvrij te zijn. | - |

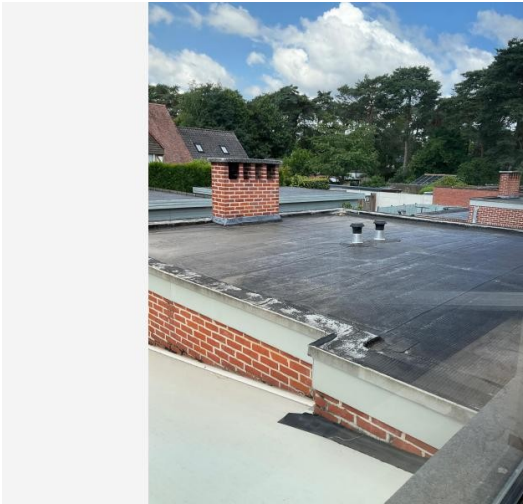
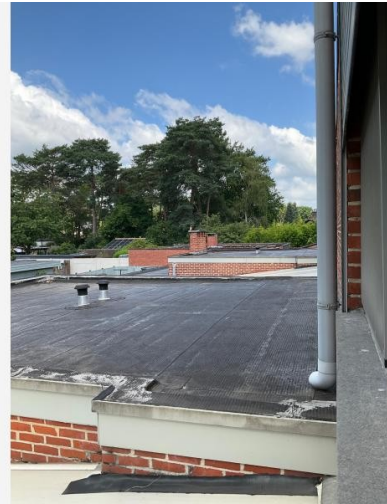
## Fiche 10: mogelijks oude roofing onder recentere toplaag

| Beschrijving | Notitie | Terug te vinden op plannen |
|---|---|---|
| Fiche 10: mogelijks oude roofing onder recentere toplaag | mogelijks oudere roofinglagen onder vernieuwde toplaag .<br><br>toplaag aangebracht na 2000 met isolatie 100mm PUR, mogelijks nog oudere roofinglagen onderin.<br><br>voor werken of demontage is het aangeraden een destructieve staalname uit te voeren tot op de primaire drager ter uitsluiting aanwezigheid asbest. | Plan 1.3: dakplan |
