Asbestinventarisatetest

Betekomsesteenweg 51, 3200 Aarschot

Attestnummer : 20241009-000430.000

Uitgegeven op : 09.10.2024

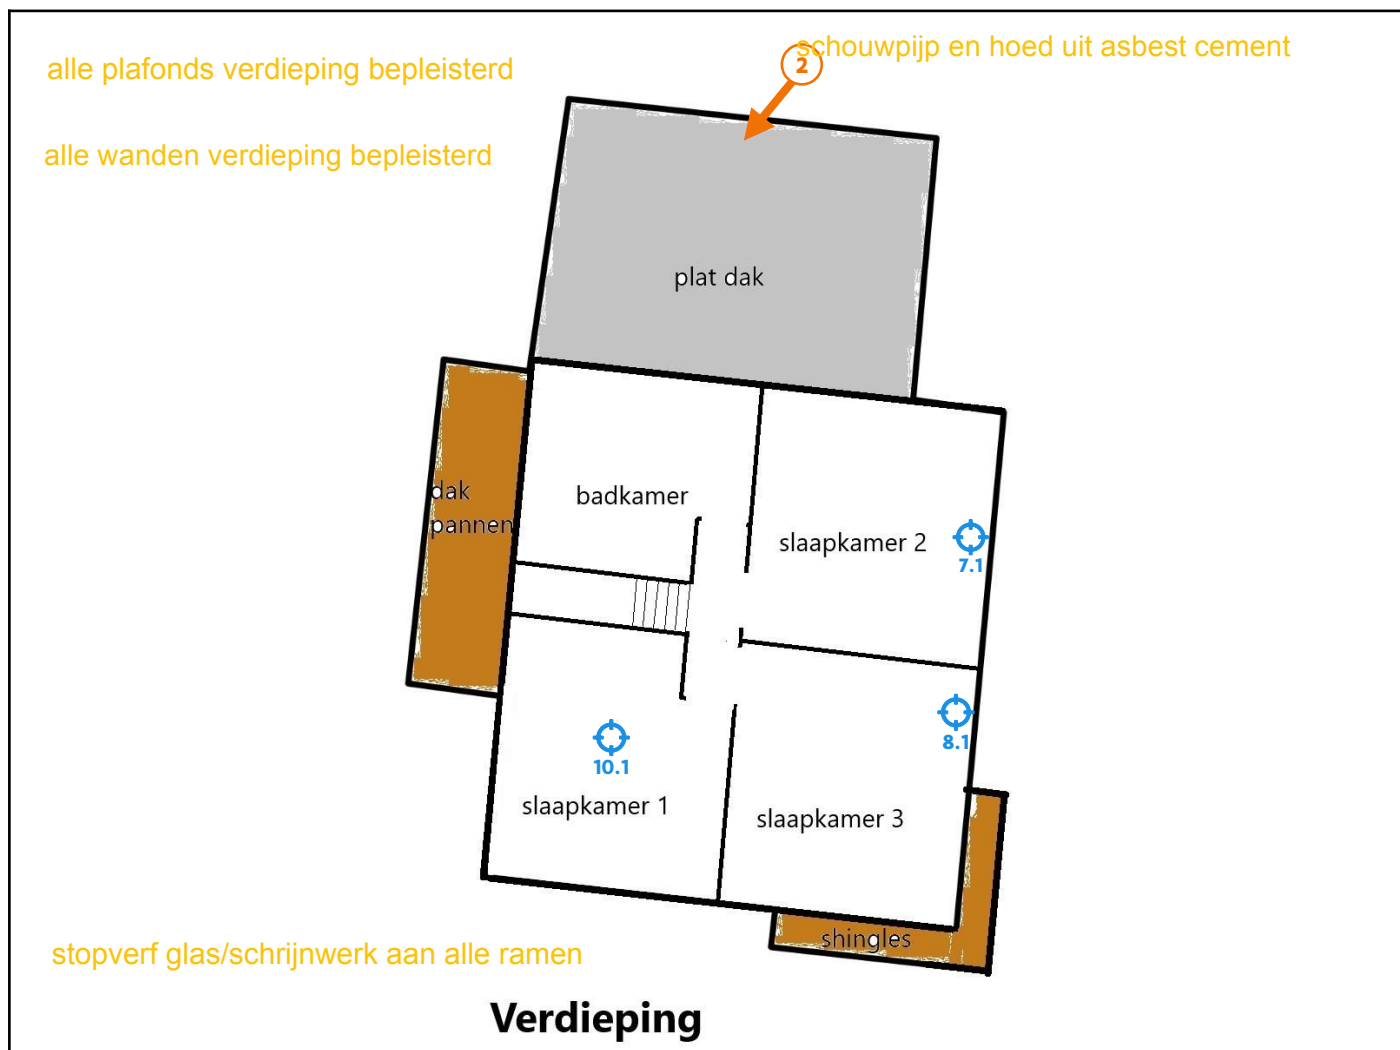
Plan 1.4: Verdieping

Beschrijving	Type	Actie
2. Schouwpijp en hoed op aanbouw	Asbestmateriaal	Verwijderen
7. pleisterwerk wanden	Geen asbest	-
7.1 Code: 1	Mengmonster	-
8. stopverf tussen buitenschrijnwerk en gevel	Geen asbest	-
8.1 Code: 3	Mengmonster	-
10. pleisterwerk plafonds	Geen asbest	-
10.1 Code: 2	Mengmonster	-

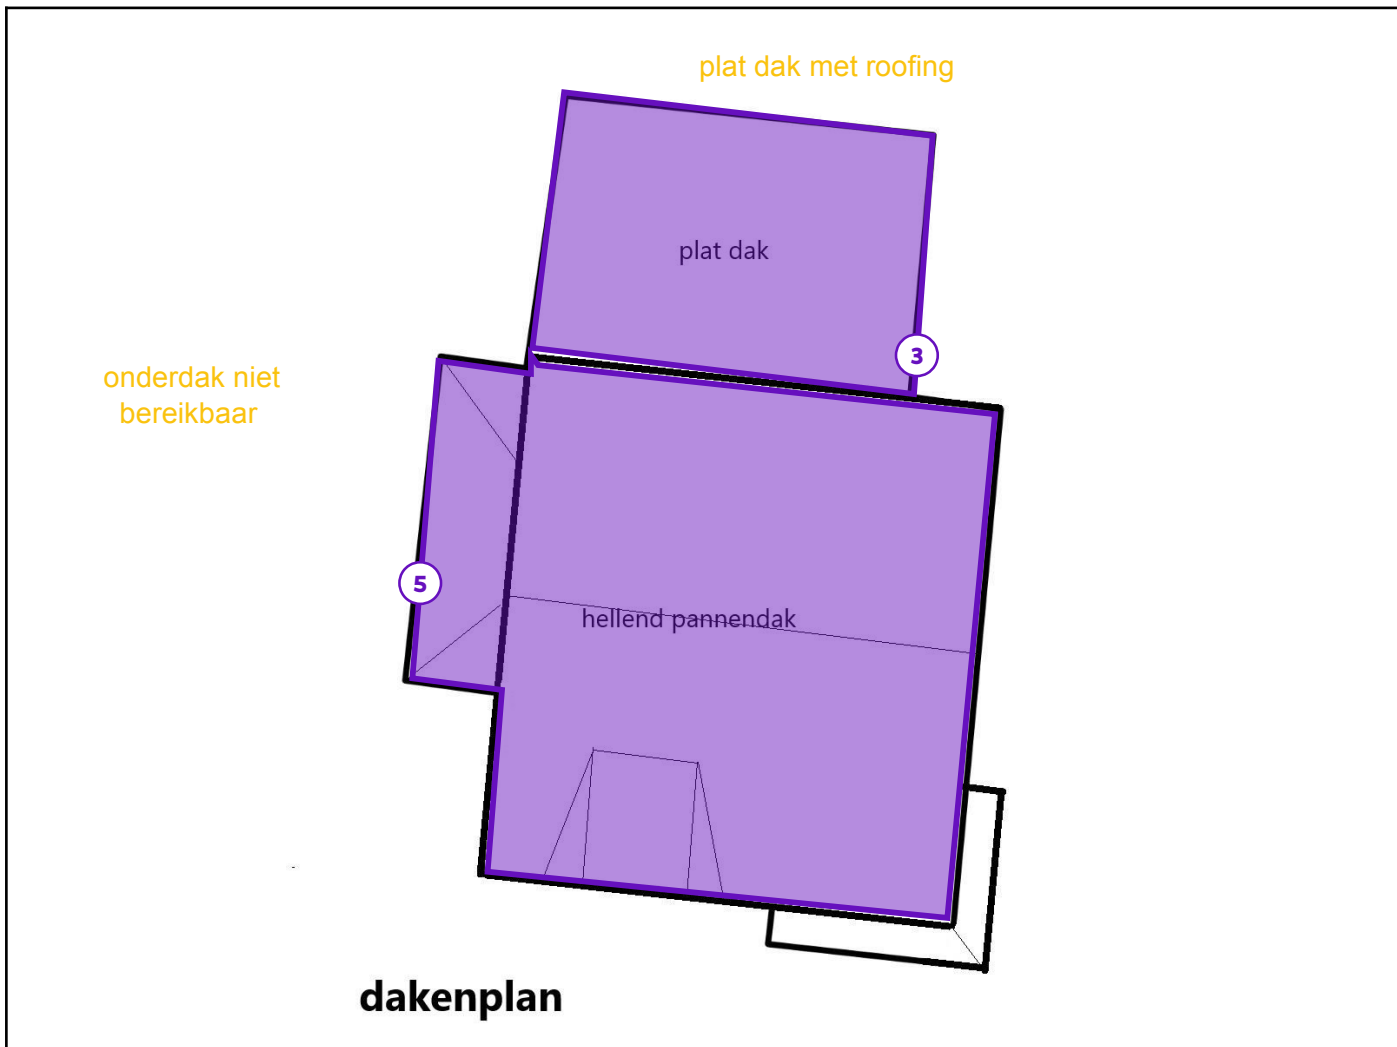
Plan 1.5: dakenplan

Beschrijving	Type	Actie
3. mogelijks oude asbesthoudende roofinglagen op plat dak	Beperking	-
5. onderdak pannendak	Beperking	-

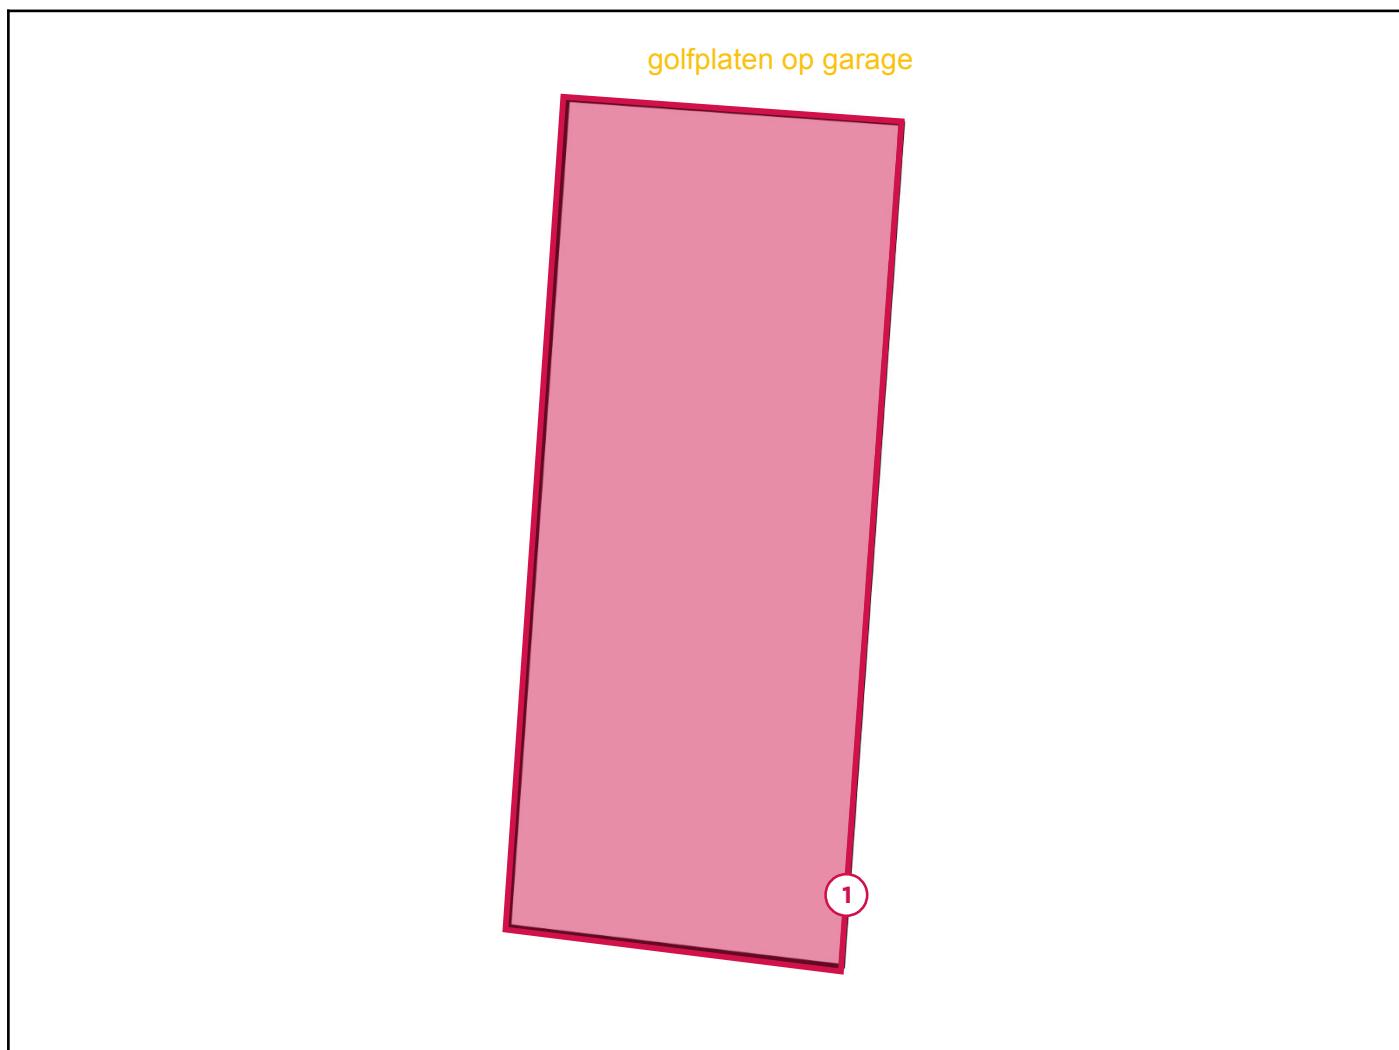
Plan 3.2: garage plan

Beschrijving	Type	Actie
1. Golfplaten op garage	Asbestmateriaal	Dringend verwijderen

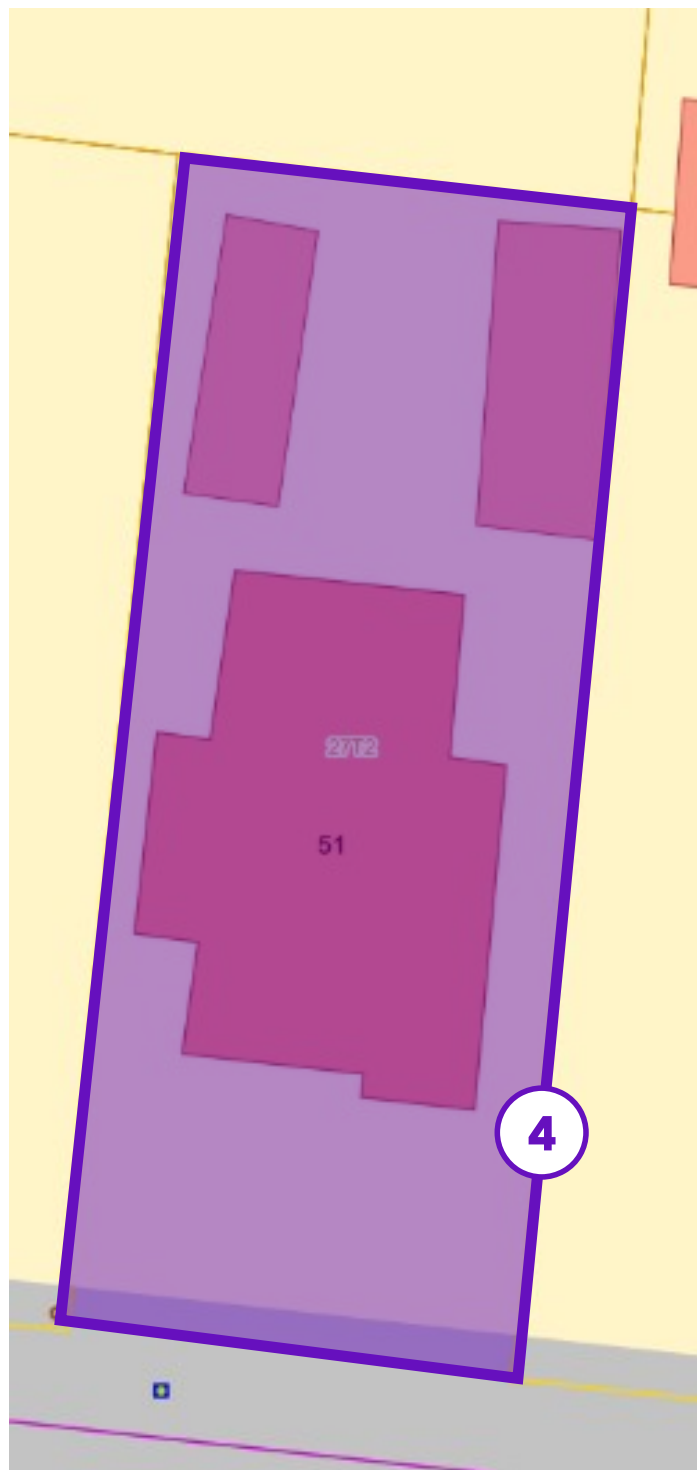
Plan 4.1: Vaststellingen buiten de constructies

gans domein overwoekerd

4. Overwoekerde tuin	Beperking	-
----------------------	-----------	---

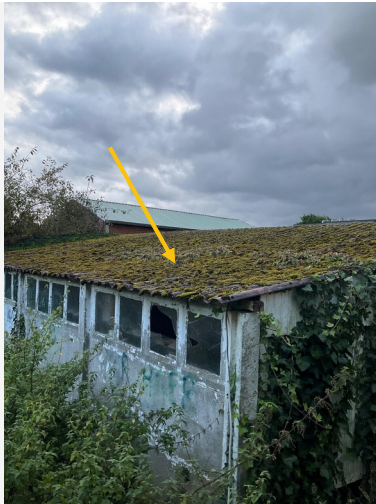
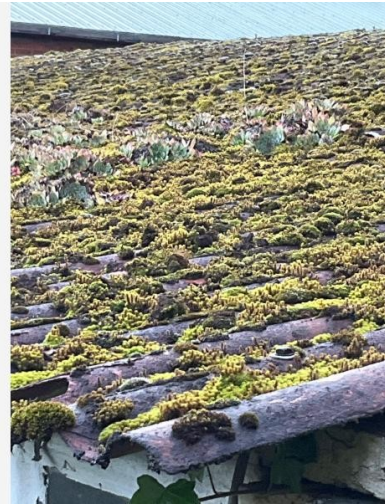
Eindbeoordeling materiaalrisico	Hoog materiaalrisico en/of hoge kans op vezelvrijgave
---------------------------------	---

Gebondenheid	Categorie 1: hechtgebonden in oorsprong
Asbestsoort (vezeltype)	Crocidoliet aanwezig
Asbestconcentratie	Laag (< 50%)
Afschermingsgraad van het gehele materiaal	Geheel of deels (ook) vrij aan de binnenlucht
Toestand van het materiaal	Matig beschadigd, matig verweerd

Beschrijving	Golfplaten op garage
Omgeving	Grenst aan binnen- en buitenlucht
Primaire drager	Schuin dak
Asbestmateriaal	Dak- en gevelbekleding - Golfplaat
Bindmiddel van asbestmateriaal	Cement
Gebondenheid op basis van bindmiddel	Hecht
Hoeveelheid (oppervlakte - aantal)	<ul style="list-style-type: none">• 45,00 m² - 1 stuk
Totale oppervlakte	45,00 m ²
Eenvoudig bereikbaar	Ja
Bevestigingswijze	<ul style="list-style-type: none">• Geschroefd
Identificatiemethode	Vaststelling zonder monsternamen
Destructieve handeling voor identificatie	Nee

Dringend verwijderen

- Verwijder dit asbestmateriaal zo snel mogelijk. Volg de toestand goed op.

- Eenvoudige handelingen: mag via doe-het-zelf of door werknemer(s) met opleidingsattest eenvoudige handelingen mits inachtnaam van voorgeschreven collectieve en persoonlijke beschermingsmiddelen, zie ook: <https://ovam.vlaanderen.be/voorzorgsmaatregelen-bij-asbestverwijdering>

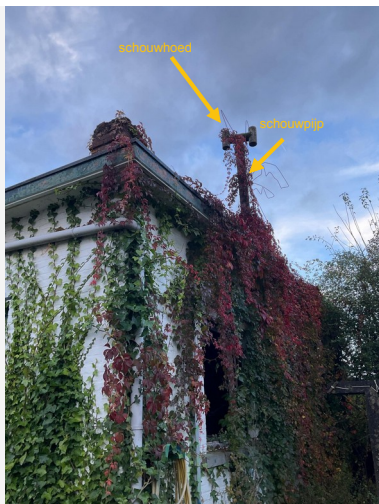
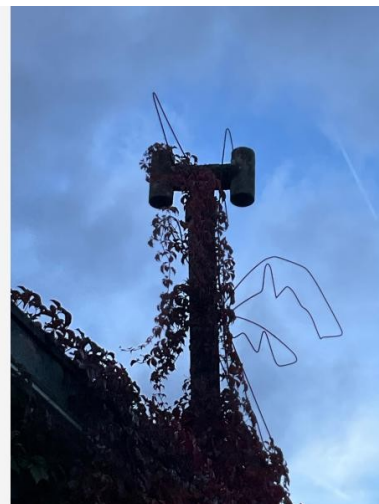
Eindbeoordeling materiaalrisico	Verhoogd materiaalrisico en/of verhoogde kans op vezelvrijgave
---------------------------------	--

Gebondenheid	Categorie 1: hechtgebonden in oorsprong
Asbestsoort (vezeltype)	Crocidoliet aanwezig
Asbestconcentratie	Laag (< 50%)
Afschermingsgraad van het gehele materiaal	Geheel of deels vrij aan de buitenlucht
Toestand van het materiaal	Matig beschadigd, matig verweerd

Beschrijving	Schouwpijp en hoed op aanbouw
Omgeving	Buiten
Primaire drager	Ruimteverwarming
Asbestmateriaal	Rookgaskanaal
Bindmiddel van asbestmateriaal	Cement
Gebondenheid op basis van bindmiddel	Hecht
Hoeveelheid (lengte - omtrek - dikte - aantal)	<ul style="list-style-type: none">• 3,00 m - 45,00 cm - 1,50 cm - 1 stuk
Totaal volume	0,02 m ³
Eenvoudig bereikbaar	Ja
Bevestigingswijze	<ul style="list-style-type: none">• Geklemd
Identificatiemethode	Vaststelling zonder monsternamen
Destructieve handeling voor identificatie	Nee
Opmerking	schouwhoed en schouwpijp uit asbest cement

Verwijderen

- Verwijder dit asbestmateriaal zo snel mogelijk. Volg de toestand goed op.

- Eenvoudige handelingen: mag via doe-het-zelf of door werknemer(s) met opleidingsattest eenvoudige handelingen mits inachtnaam van voorgeschreven collectieve en persoonlijke beschermingsmiddelen, zie ook: <https://ovam.vlaanderen.be/voorzorgsmaatregelen-bij-asbestverwijdering>

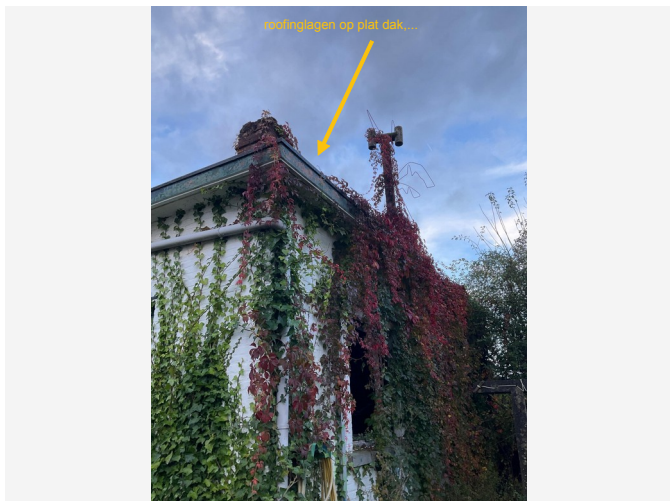
Fiche 3: mogelijks oude asbesthoudende roofinglagen op plat dak

Tijdelijke beperking

Reden: Overwoekerende vegetatie

Uitleg van de asbestdeskundige: niet veilig te bereiken

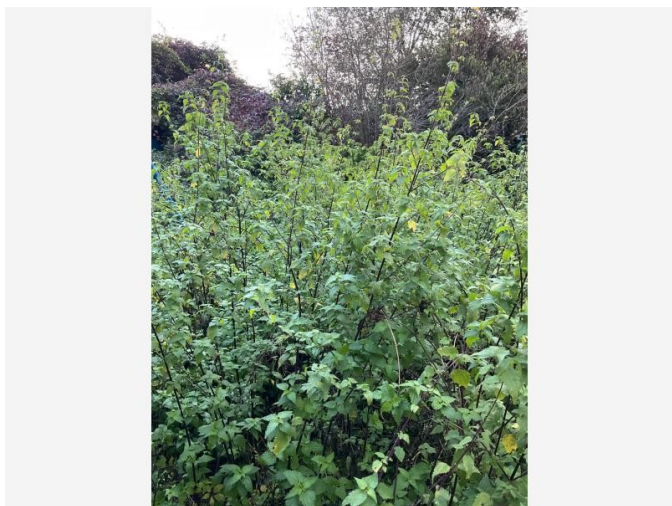
Tijdelijke beperking

Reden: Overwoekerende vegetatie

Uitleg van de asbestdeskundige: gans perceel is overwoekerd.

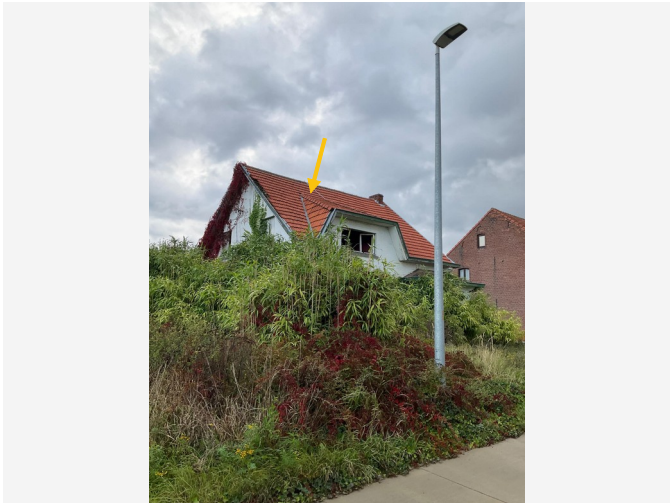
Tijdelijke beperking

Reden: Overwoekerende vegetatie

Uitleg van de asbestdeskundige: onderdak niet veilig te inspecteren langst buitenkant, niet bereikbaar vanuit binnenomgeving.

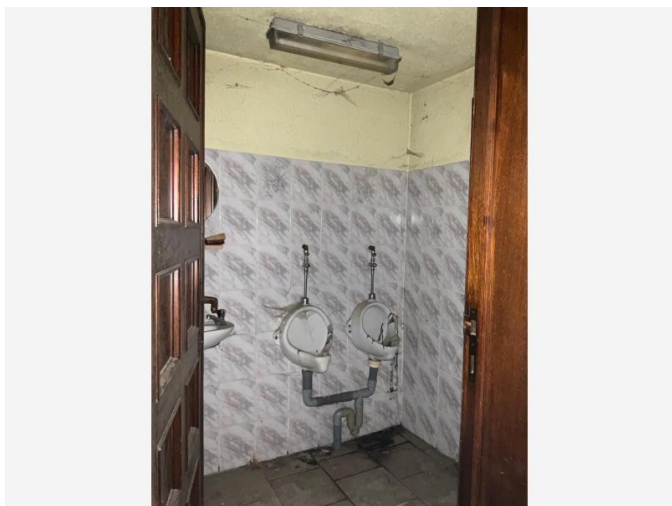
mogelijks nog asbesthoudende lijm gebruikt achter tegels in vochtige ruimten

Identificatiemethode	Redelijk vermoeden
Primaire drager	Binnenwand
(Asbest)materiaal	In-situ afwerkingslagen - Lijm laag
