# Asbestinventarisatattest

Boswachterlaan 9, 3120 Tremelo

Attestnummer : 20260712-000055.000

**Niet-asbestveilig**

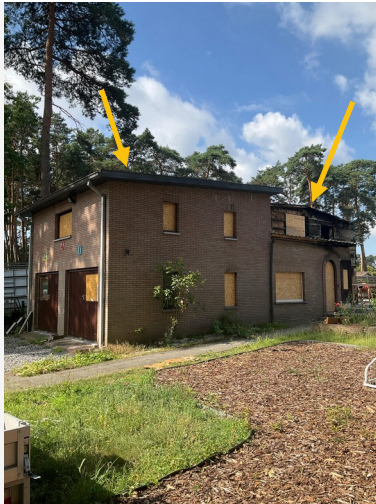
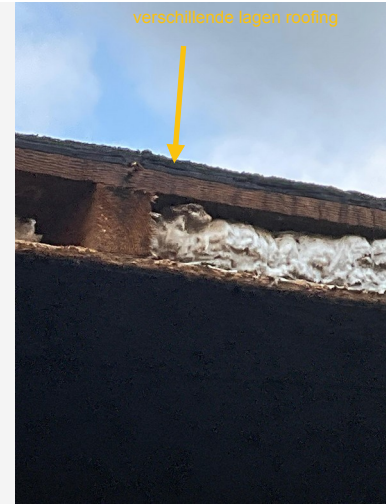
Het asbestmateriaal valt onder de mijlpaal van 2040.

| Eindbeoordeling materiaalrisico | Verhoogd materiaalrisico en/of verhoogde kans op vezelvrijgave |

| Toestand van het materiaal | Matig beschadigd, matig verweerd |

| Beschrijving | roofing op platte/ licht hellend dak |
| Opmerking | <p>plat dak met roofing, wegens brand niet veilig bereikbaar ter staalname.</p> <p>bij werken of demontage is het sterk aangeraden om een destructieve staalname uit te voeren tot op de primaire drager ter uitsluiting aanwezigheid asbest.</p> |

- Verwijder dit asbestmateriaal zo snel mogelijk. Volg de toestand goed op.
- Voer bijkomende staalname(s) uit.

- Eenvoudige handelingen: mag via doe-het-zelf of door werknemer(s) met opleidingsattest eenvoudige handelingen  
Als dit materiaal verwijderd kan worden zonder het te breken, te beschadigen... , dan mag met dit met eenvoudige handelingen. Vermijd stofvorming en stofverspreiding op elk moment van de werken. Bevochtig of fixeert het materiaal.

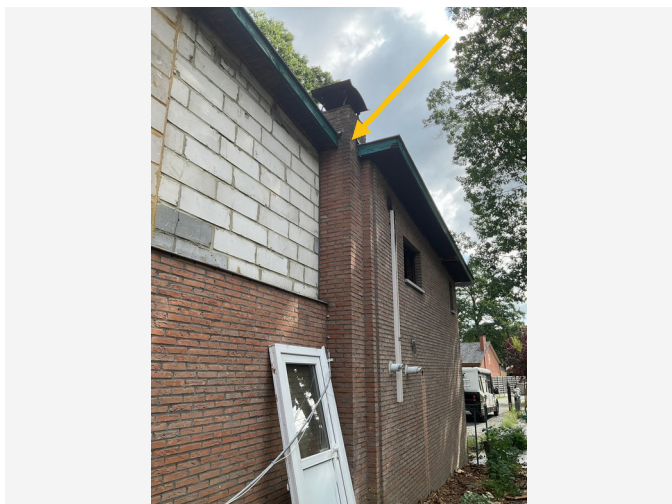
**Reden:** Er is geen volledige risicobeoordeling mogelijk

**Uitleg van de asbestdeskundige:** binnenzijde schouwkanalen niet inspecteerbaar.  
hoger dan 3,5 meter van grond.

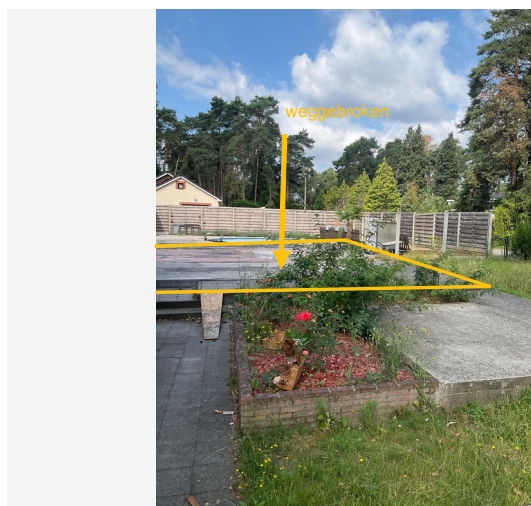
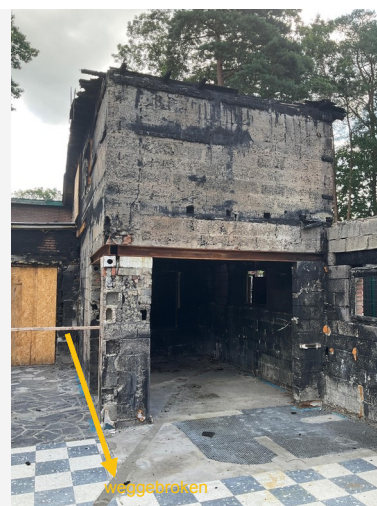
deel van de aanbouwen en woning is opgeruimd/ weggebroken na brand

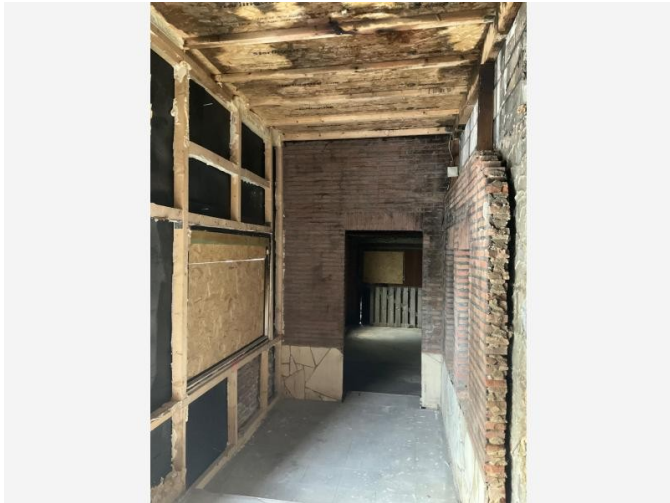
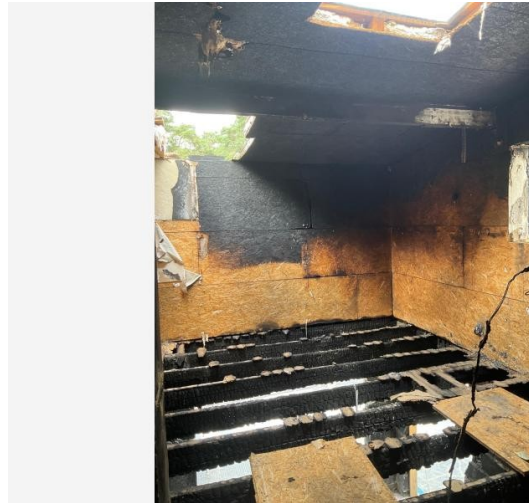
plafondmaterialen verwijderd na brand

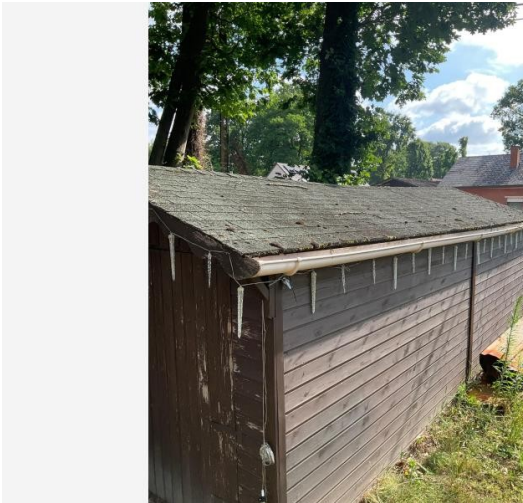
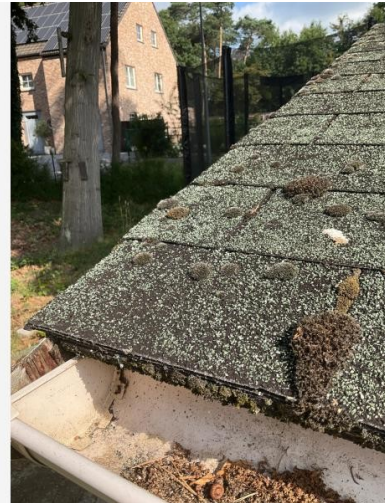
## Fiche 5: leishingles op tuinberging

Geen asbest

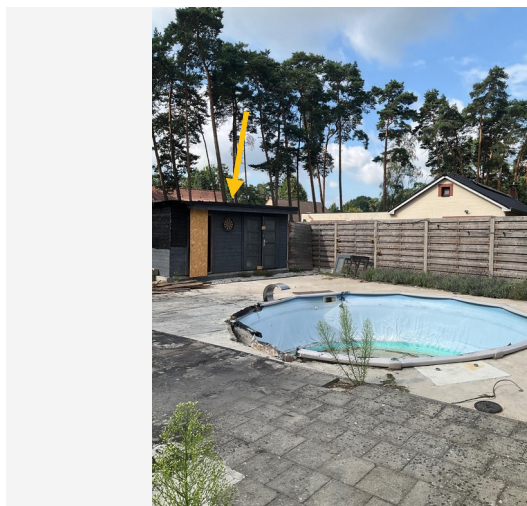
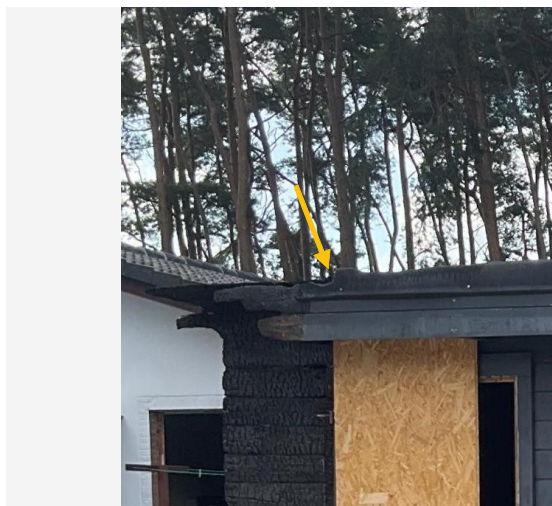
Geen asbest

| Beschrijving | bitumineuze golfplaten op badhuis |

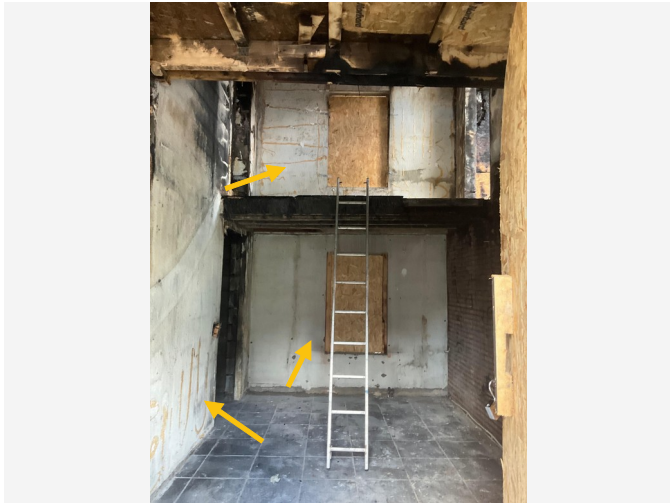
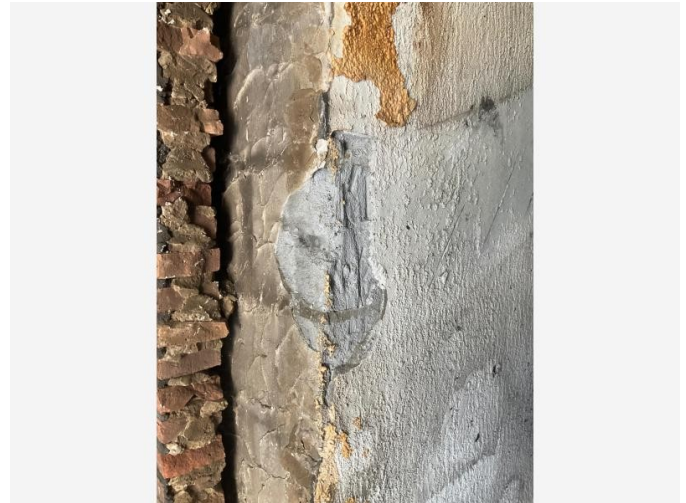
## Fiche 7: cementbezetting wanden

Geen asbest

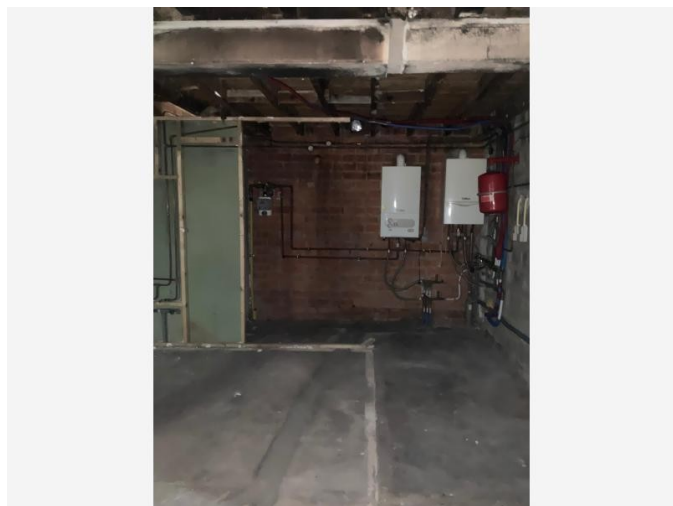
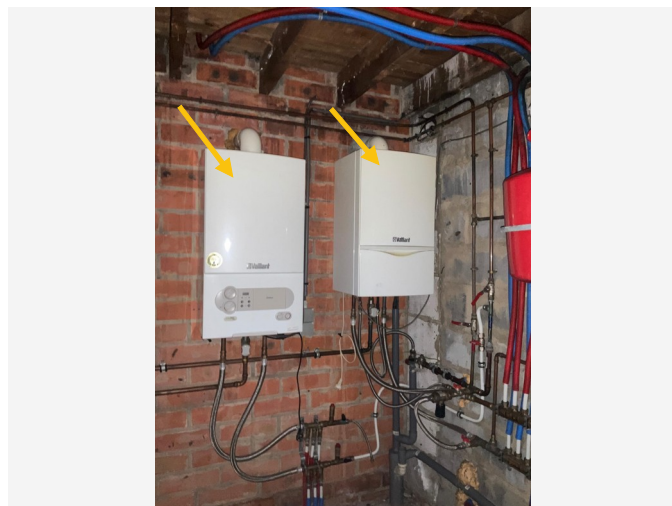
### Fiche 8: gadcondens verwarmingsinstallatie

| Beschrijving | Notitie | Terug te vinden op plannen |
|---|---|---|
| Fiche 8: gadcondens verwarmingsinstallatie | gascondens verwarmingsinstallatie geacht niet asbestverdacht te zijn. | - |

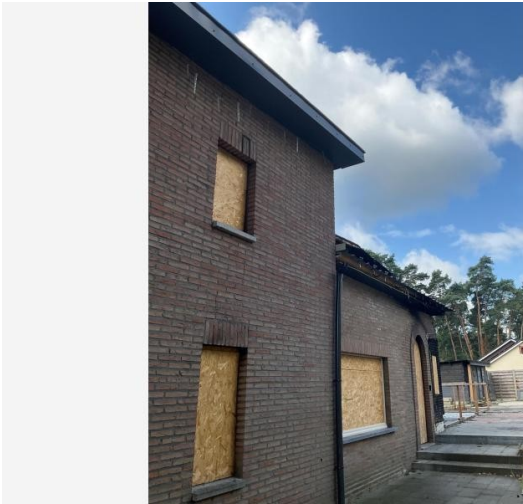
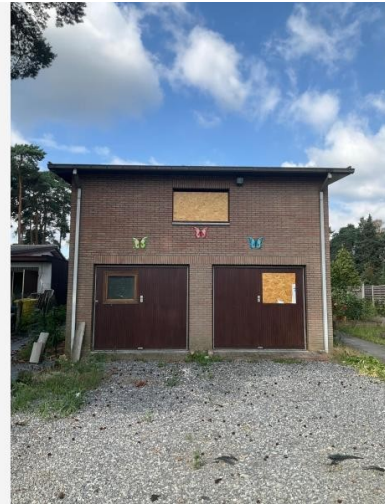
## Fiche 9: mastiek en kit aan buitenschrijnwerk

| Beschrijving | Notitie | Terug te vinden op plannen |
|---|---|---|
| Fiche 9: mastiek en kit aan buitenschrijnwerk | resterend geen asbestverdachte kit aanwezig | - |

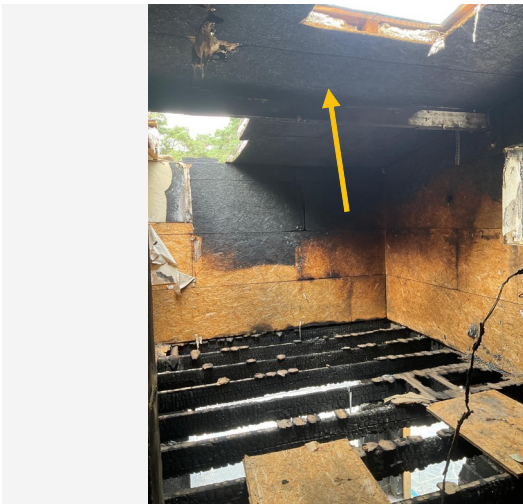
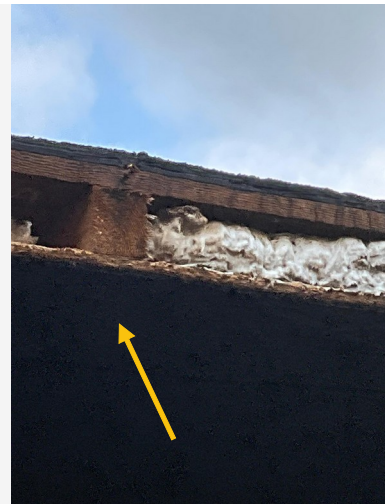
## Fiche 10: onderdak

| Beschrijving | Notitie | Terug te vinden op plannen |
|---|---|---|
| Fiche 10: onderdak | onderdak onder roofing houten platen niet asbestverdacht | - |
