# Asbestinventarisatetest

Koningin Astridlaan 161/404, 2800 Mechelen

Attestnummer : 20231004-000073.000

Uitgegeven op : 04.10.2023

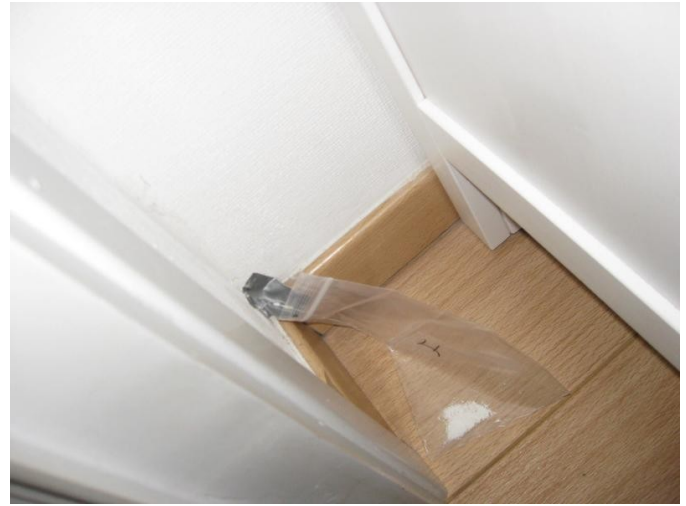
## Fiche 3: Beploistering muur

Geen asbest

#	Type	Referentie	Resultaat
3.1	Mengmonster	MM01	Geen asbest

Beschrijving	Beploistering muur
Omgeving	Binnen
Primaire drager	Binnenwand
Bindmiddel van materiaal	Gips - kalk

<b>Gebondenheid op basis van bindmiddel</b>	Niet-hechtgebonden
<b>Hoeveelheid (oppervlakte - dikte - aantal)</b>	• 100,00 m <sup>2</sup> - 1,00 cm - 1 stuk
<b>Totaal volume</b>	1,00 m <sup>3</sup>
<b>Identificatiemethode</b>	Vaststelling met monstername
<b>Destructieve handeling voor identificatie</b>	Nee
