# Asbestinventarisatetest

Kasteeldreef 27, 3140 Keerbergen

Attestnummer : 20231113-000457.000

Uitgegeven op : 13.11.2023

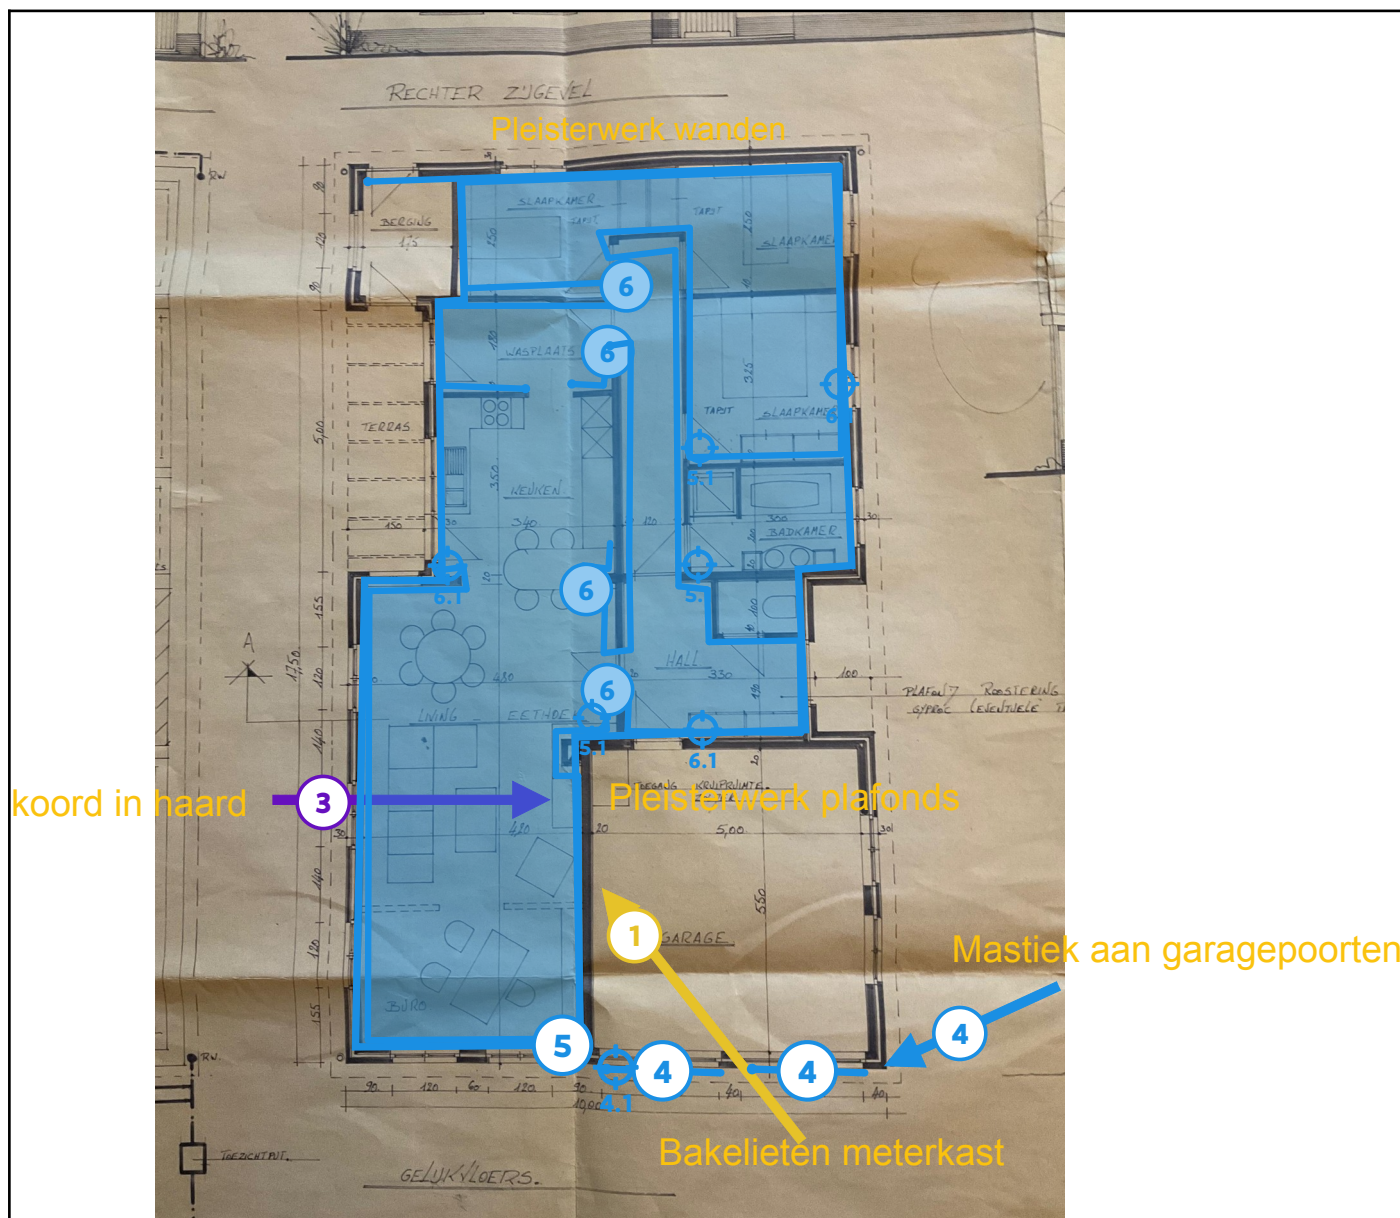
# Plan 1.4: gelijkvloers

Beschrijving	Type	Actie
1. Bakelieten meterkast	Asbestmateriaal	Zorgvuldig beheren
3. Koord in haard	Advies	-
4. Mastiek aan garagepoorten	Geen asbest	-
4.1 Code: 1	Puntmonster	-
5. Pleisterwerk plafonds	Geen asbest	-

5.1 Code: 3	Mengmonster	-
6. pleisterwerk wanden	Geen asbest	-
6.1 Code: 2	Mengmonster	-

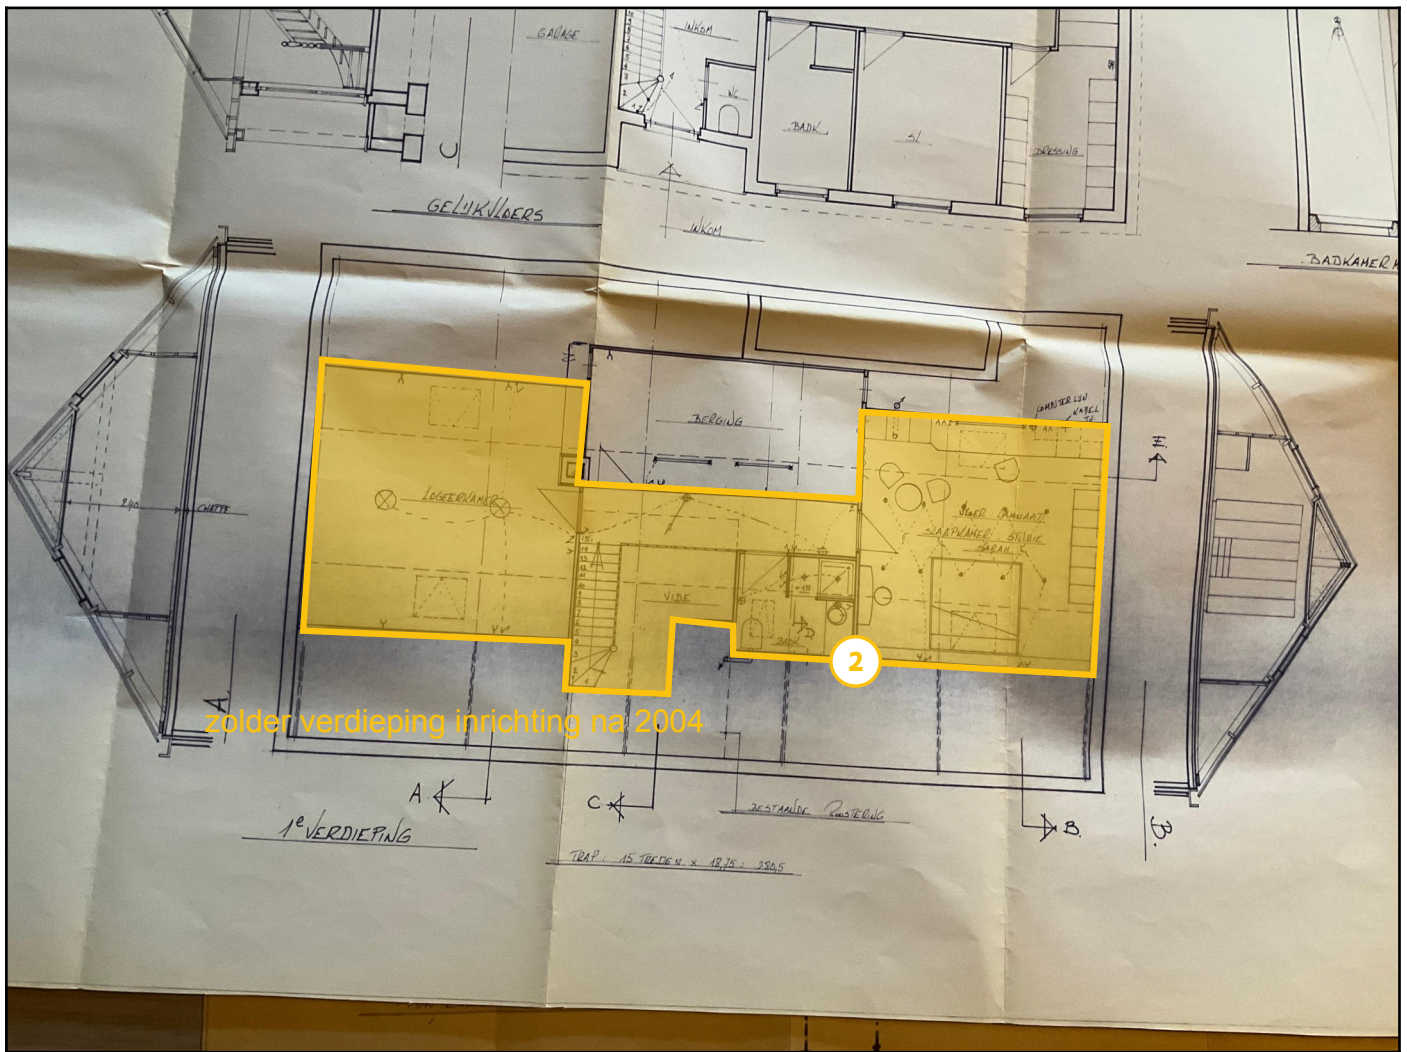
# Plan 1.6: zolderverdiep

Beschrijving	Type	Actie
2. Verbouwing op zolder na 2004	Uitsluiting	-

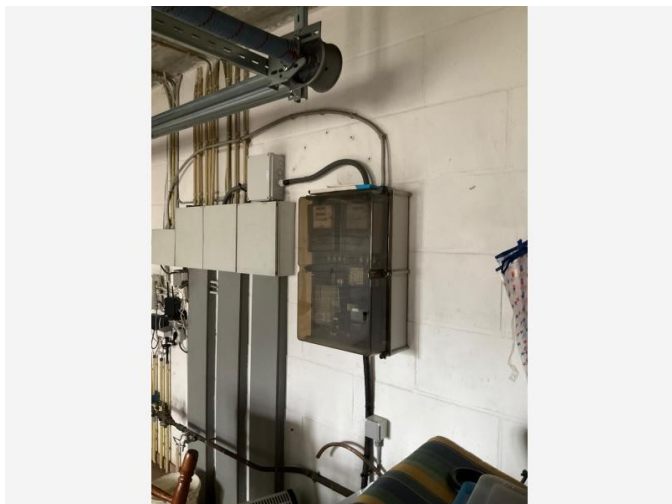
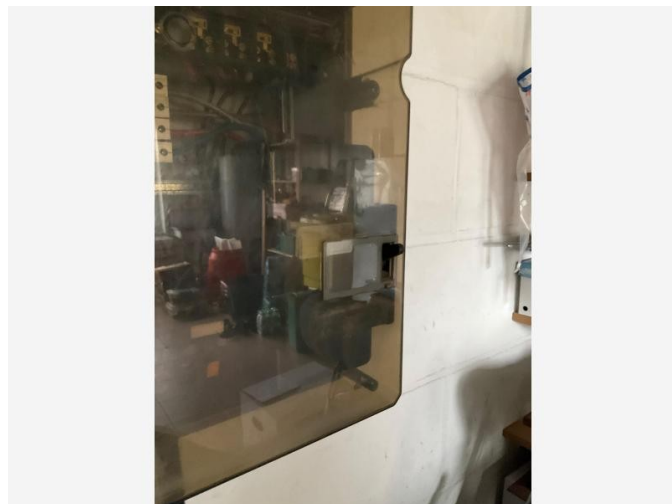
Overzichtsfoto

Detailfoto

Eindbeoordeling materiaalrisico	Zeer laag materiaalrisico en/of zeer lage kans op vezelvrijgave
---------------------------------	---

Gebondenheid	Categorie 1: hechtgebonden in oorsprong
Asbestsoort (vezeltype)	Alleen chrysotiel
Asbestconcentratie	Laag (< 50%)
Afschermingsgraad van het gehele materiaal	Stootvaste afscherming of omkasting
Toestand van het materiaal	Licht beschadigd, licht verweerd. Intact materiaal type Pical – asbestboard of categorie III 'gebondenheid'

Beschrijving	Bakelieten meterkast
Omgeving	Binnen
Primaire drager	Communicatie en elektrische infrastructuur en uitrusting
Asbestmateriaal	Plaat, paneel, tablet - Type Bakeliet
Bindmiddel van asbestmateriaal	Kunststof of -hars
Gebondenheid op basis van bindmiddel	Hecht
Hoeveelheid (oppervlakte - dikte - aantal)	• 1,00 m <sup>2</sup> - 0,30 cm - 1 stuk
Totaal volume	0,003 m <sup>3</sup>
Eenvoudig bereikbaar	Ja
Bevestigingswijze	• Geschroefd
Identificatiemethode	Vaststelling zonder monsternamen

Het asbestmateriaal valt onder de mijlpaal van 2040.

Zorgvuldig beheren

- Zorg voor een veilig beheer. Vermijd het beschadigen van het asbestmateriaal. Controleer de toestand jaarlijks op wijzigingen.

- Eenvoudige handelingen: mag via doe-het-zelf of door werknemer(s) met opleidingsattest eenvoudige handelingen mits inachtnaam van voorgeschreven collectieve en persoonlijke beschermingsmiddelen zie ook <https://ovam.vlaanderen.be/voorzorgsmaatregelen-bij-asbestverwijdering>

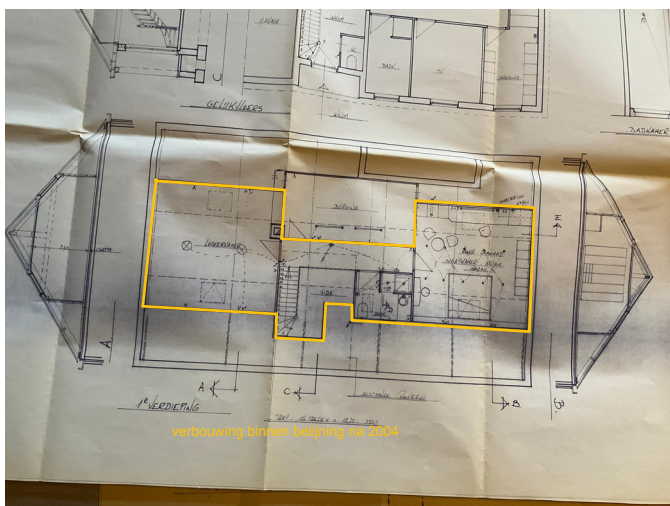
Situeringfoto

**Bouwjaar:** 2004

*Constructies gebouwd vanaf 2001 moeten niet onderzocht worden*

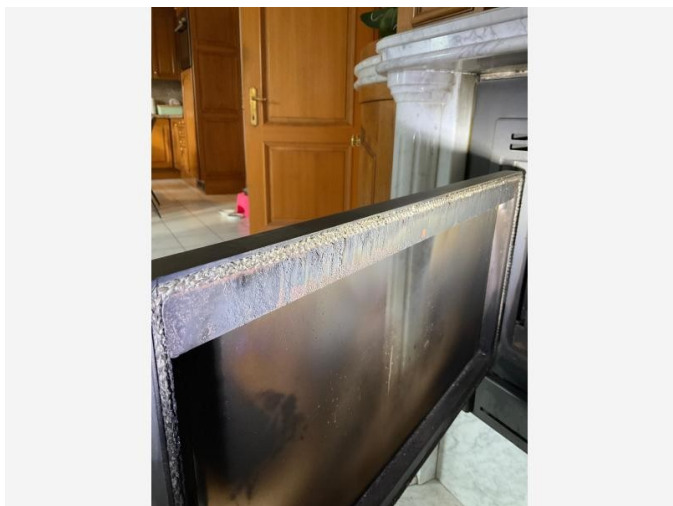
Vrije foto

Koord niet asbesthoudend

Identificatiemethode	Vaststelling & expertise (niet-asbestverdacht)
Primaire drager	Ruimteverwarming

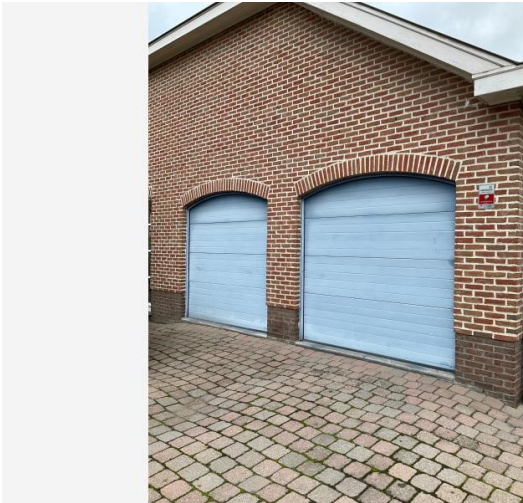
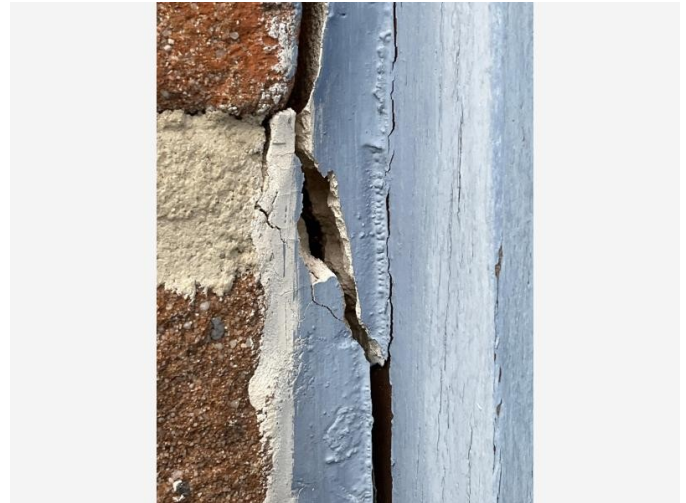
## Fiche 4: Mastiek aan garagepoorten

Overzichtsfoto

Detailfoto

Geen asbest

#	Type	Referentie	Resultaat
4.1	Puntmonster	1	Geen asbest

Beschrijving	Mastiek aan garagepoorten
Omgeving	Buiten
Primaire drager	Wandopening verticaal (raam, deur, ...)
Bindmiddel van materiaal	Kitten, mastiek, pasta

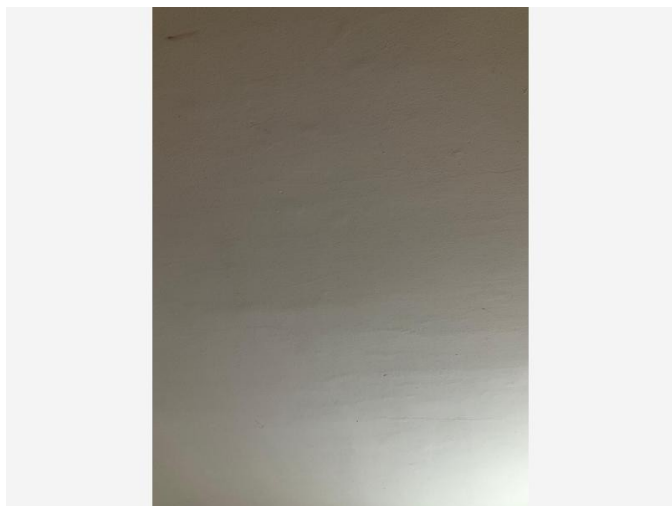
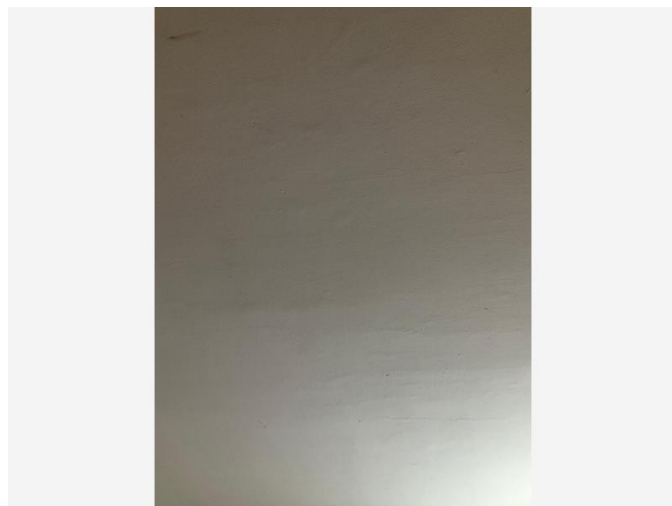
Overzichtsfoto

Detailfoto

Geen asbest

#	Type	Referentie	Resultaat
5.1	Mengmonster	3	Geen asbest

Beschrijving	Pleisterwerk plafonds
Omgeving	Binnen
Primaire drager	Plafond
Bindmiddel van materiaal	Gips - kalk

<b>Gebondenheid op basis van bindmiddel</b>	Niet-hechtgebonden
<b>Hoeveelheid (oppervlakte - dikte - aantal)</b>	• 100,00 m <sup>2</sup> - 1,50 cm - 1 stuk
<b>Totaal volume</b>	1,50 m <sup>3</sup>
<b>Identificatiemethode</b>	Vaststelling met monstername
<b>Destructieve handeling voor identificatie</b>	Nee
<b>Opmerking</b>	plafond in de hal gyproc

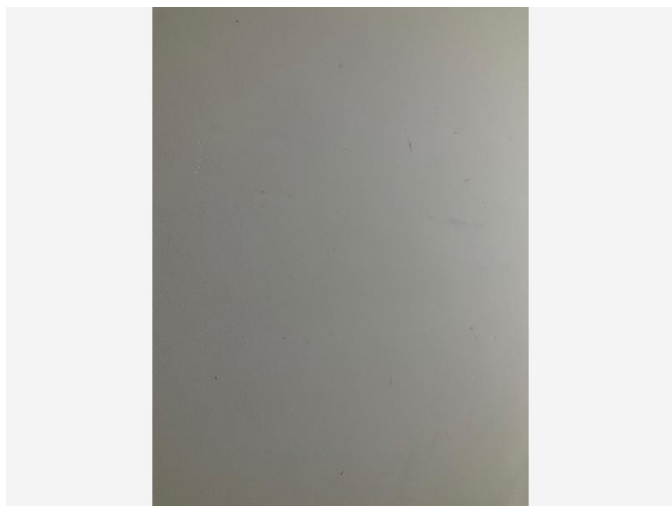
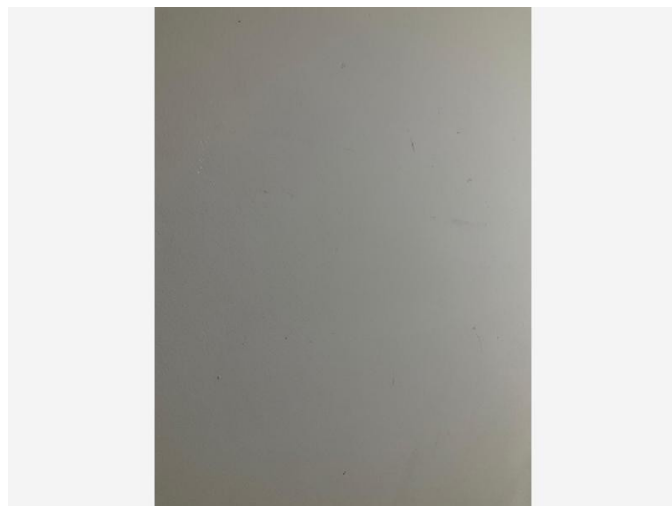
Overzichtsfoto

Detailfoto

Geen asbest

#	Type	Referentie	Resultaat
6.1	Mengmonster	2	Geen asbest

Beschrijving	pleisterwerk wanden
Omgeving	Binnen
Primaire drager	Binnenwand
Bindmiddel van materiaal	Gips - kalk

<b>Gebondenheid op basis van bindmiddel</b>	Niet-hechtgebonden
<b>Hoeveelheid (oppervlakte - dikte - aantal)</b>	• 230,00 m <sup>2</sup> - 1,50 cm - 1 stuk
<b>Totaal volume</b>	3,45 m <sup>3</sup>
<b>Identificatiemethode</b>	Vaststelling met monstername
<b>Destructieve handeling voor identificatie</b>	Nee
<b>Opmerking</b>	badkamer en toilet volledig betegeld
