Asbestinventarisatetest

Felix Aertgeertsstraat 39, 3128 Tremelo

Attestnummer : **20240425-000521.000**

Uitgegeven op : **25.04.2024**

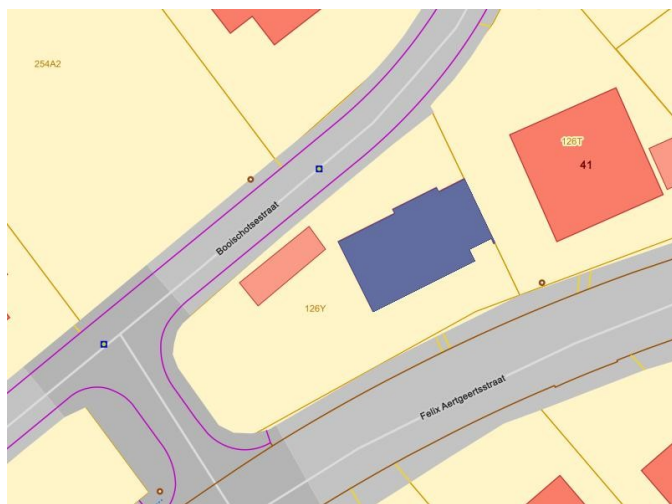
Zone 1: woning

- 0 Asbestmaterialen
- 0 Beperkingen
- 0 Uitsluitingen
- 0 Roerende goederen
- 0 Puin, steenslag, (water)bodem
- 3 Adviezen**
- 2 Geen asbest**

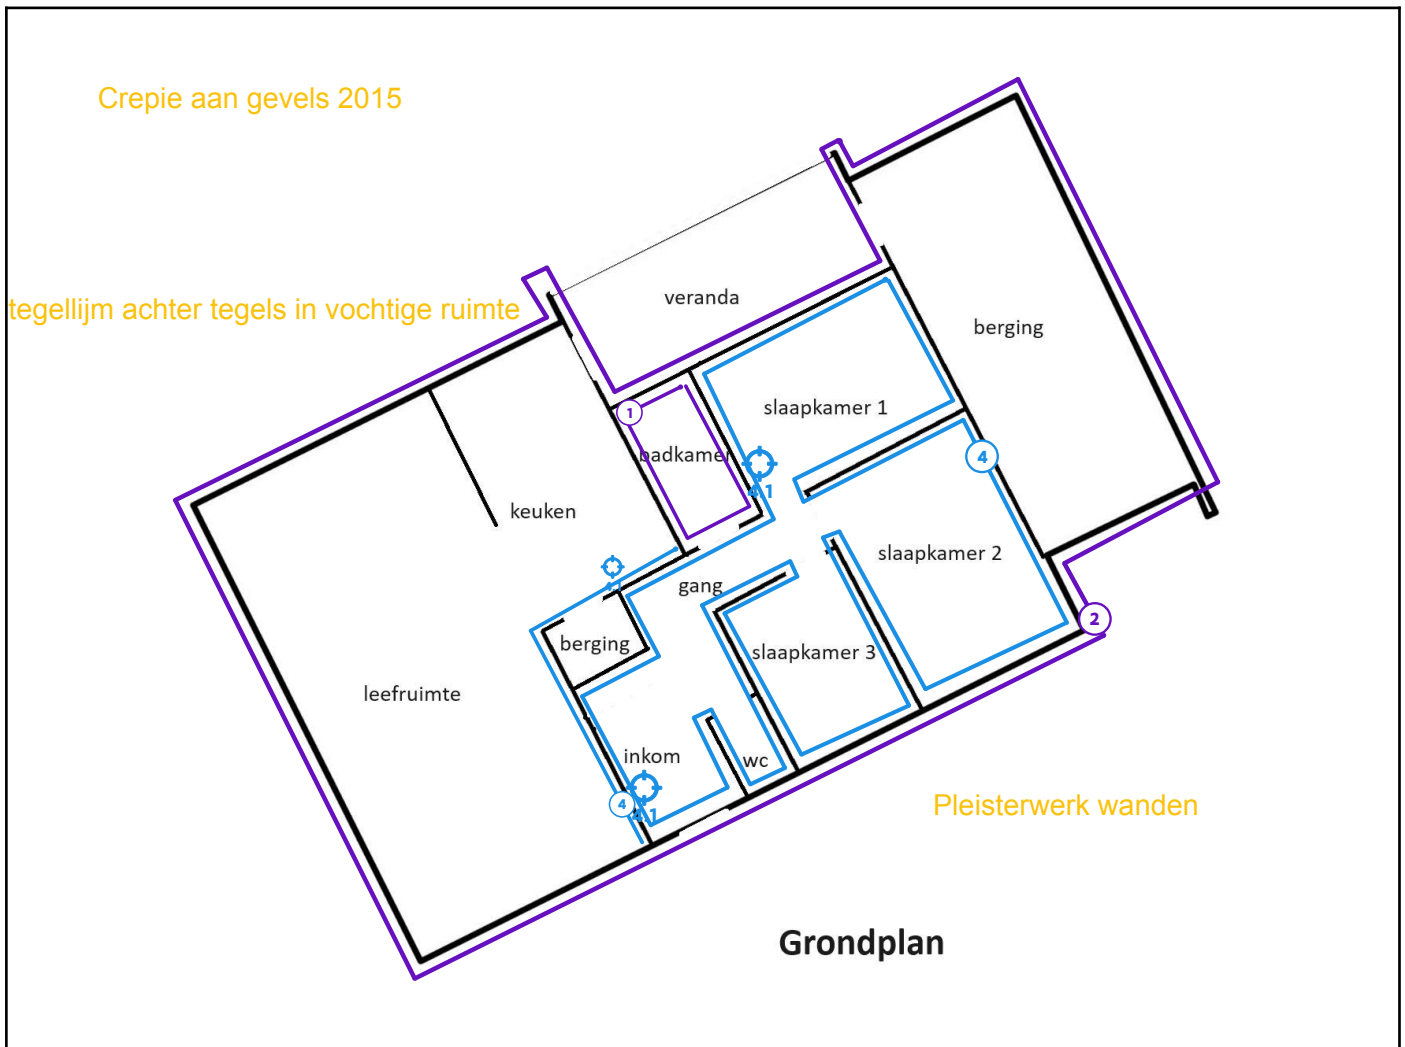
Plan 1.2: grondplan

Beschrijving	Type	Actie
1. tegellijn achter tegels vochtige ruimten	Advies	-
2. Crepie buitengevel 2015	Advies	-
4. pleisterwerk wanden	Geen asbest	-
4.1 Code: 1	Mengmonster	-

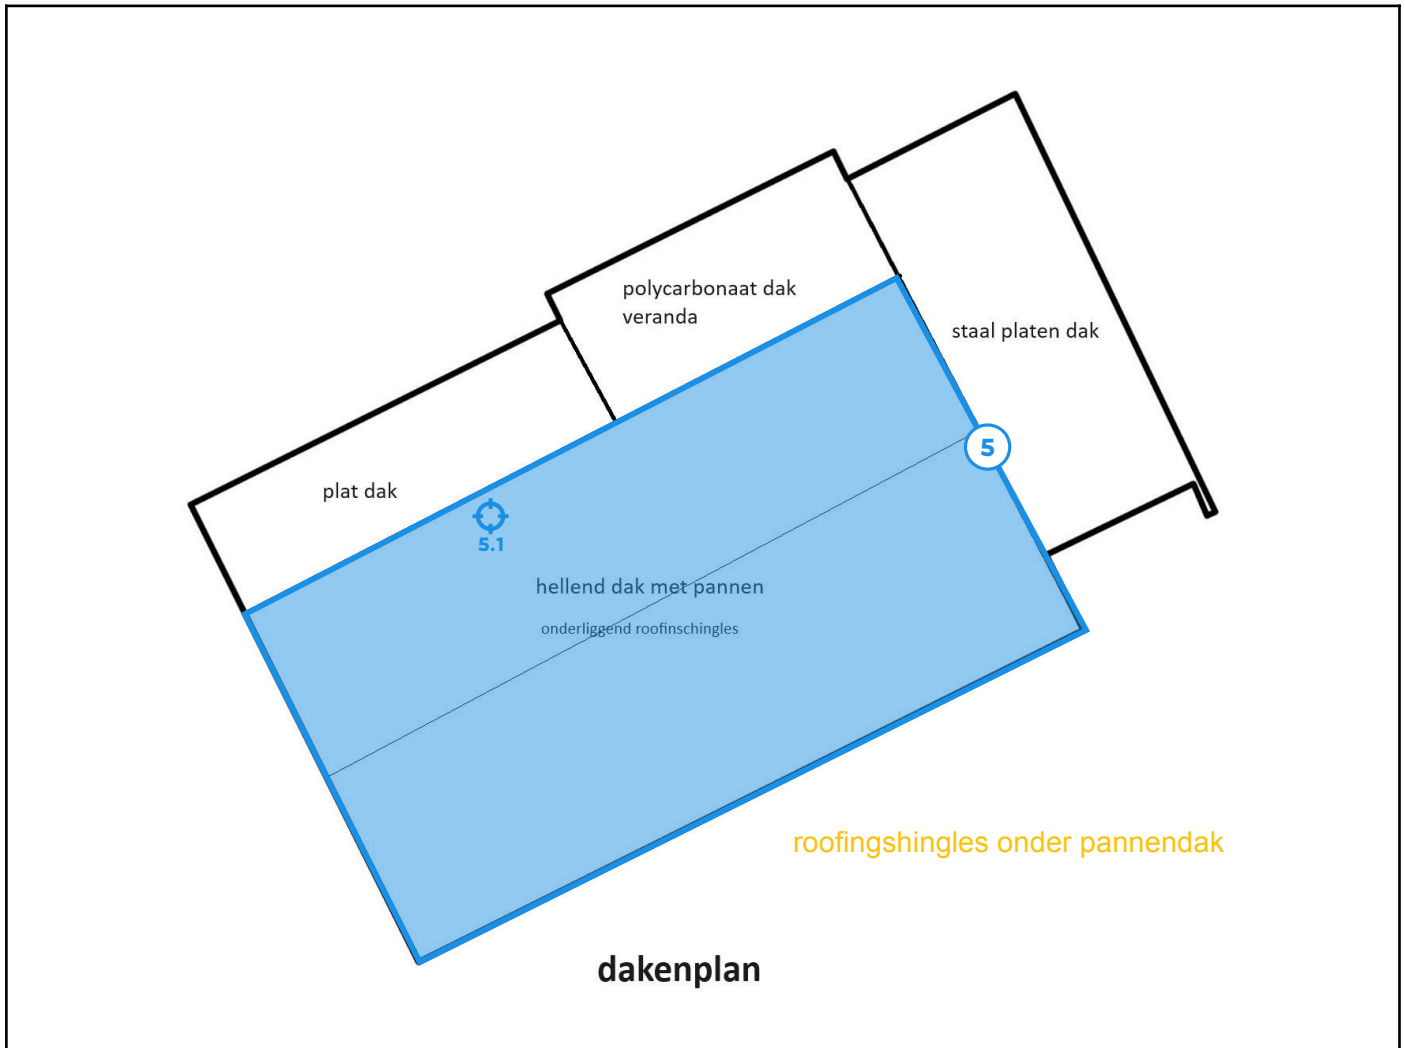
Plan 1.3: dakenplan

Beschrijving	Type	Actie
5. Roofongshingles onder pannendak	Geen asbest	-
5.1 Code: 2	Puntmonster	-

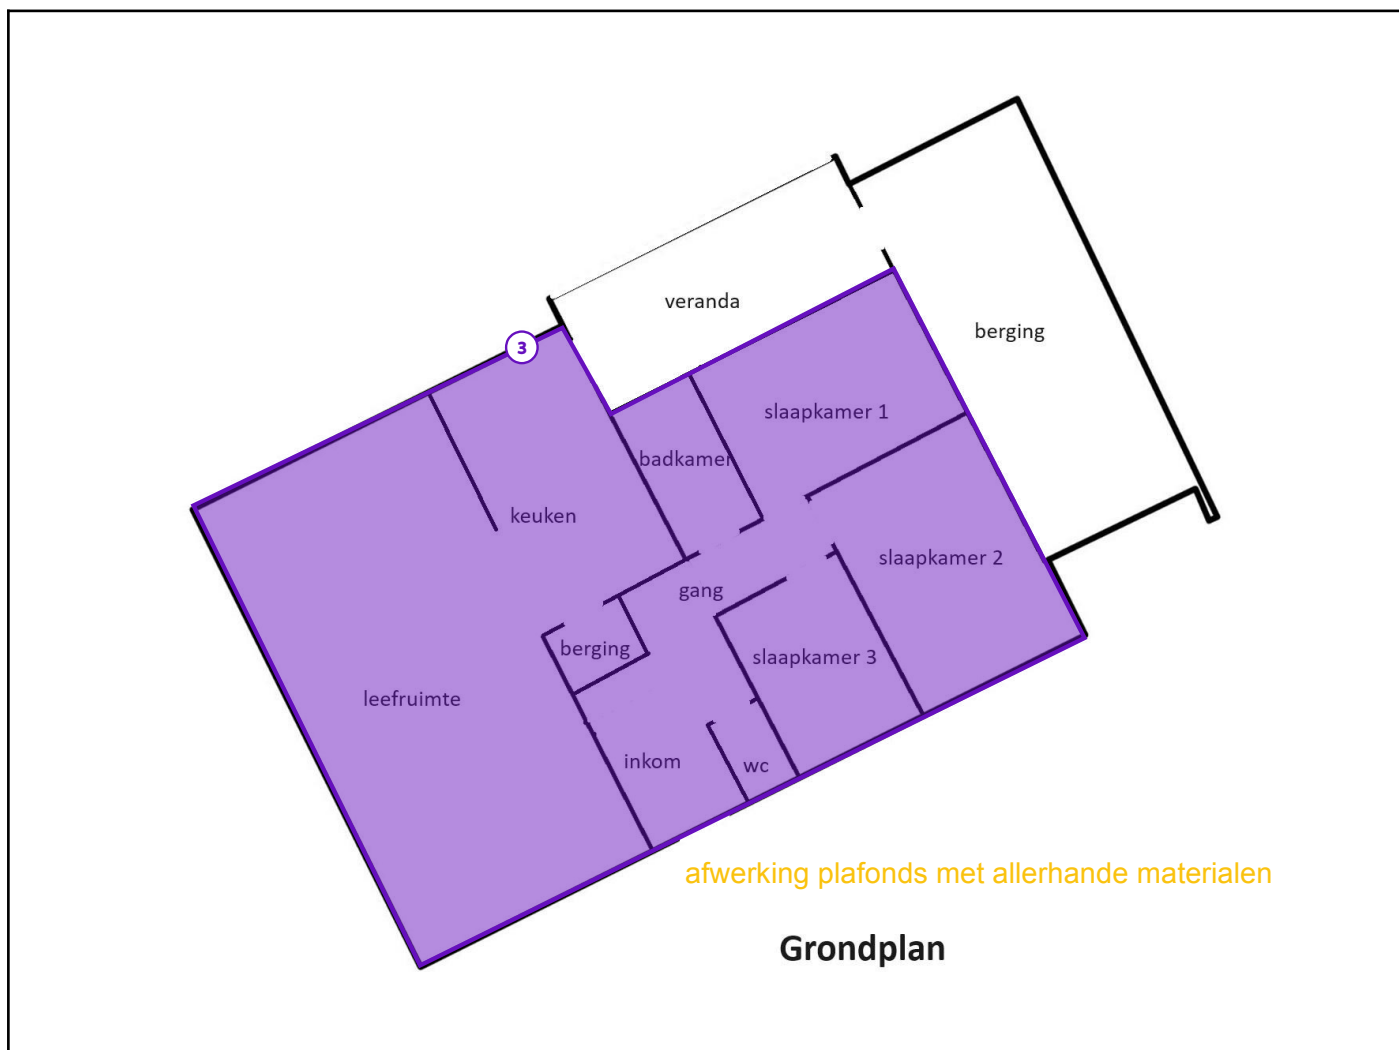
Plan 1.4: grondplan plafonds

Beschrijving	Type	Actie
3. plafonds afgewerk met allerlei materialen op houten roostering	Advies	-

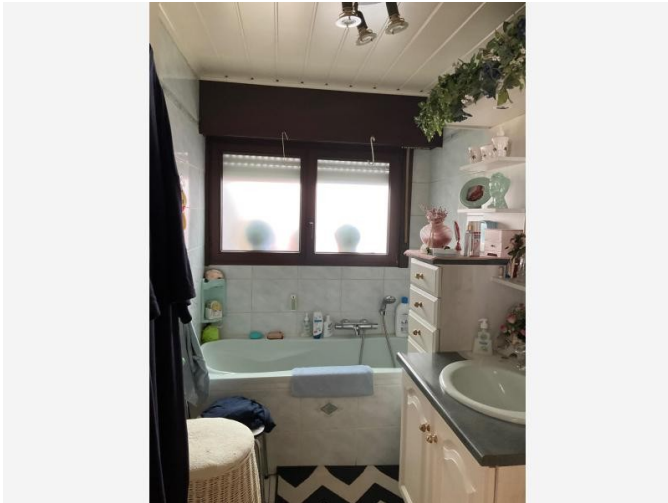
tegellijm achter tegels in vochtige ruimten mogelijks asbesthoudend

Identificatiemethode	Redelijk vermoeden
Primaire drager	Binnenwand
(Asbest)materiaal	In-situ afwerkingslagen - Lijm laag
Bindmiddel	Cement
Gebondenheid bindmiddel	Hecht

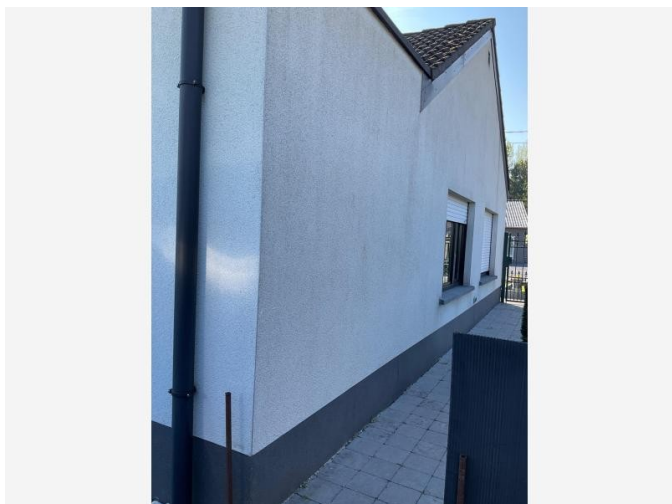
crepie tegen gevels aangebracht na 2001 (2015), niet asbestverdacht.

Identificatiemethode	Vaststelling & expertise (niet-asbestverdacht)
Primaire drager	Wand buitenschil

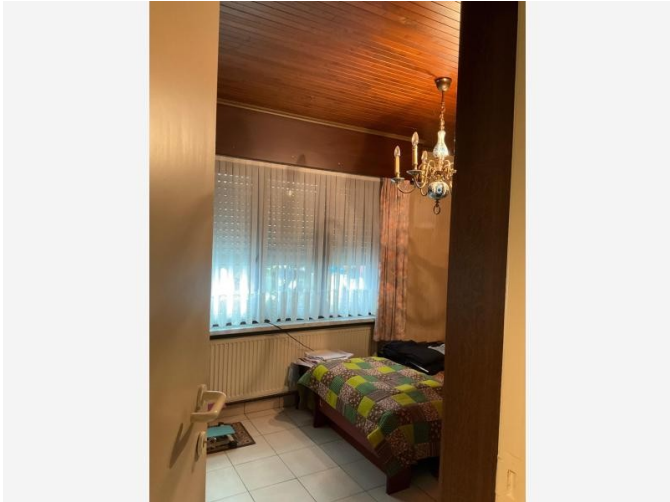
Fiche 3: plafonds afgewerk met allerhande materialen op houten roostering

plafonds afgewerkt met gepesrte kartonplaat, houten schrootjes en PVC planken op houten roosteringen

Identificatiemethode	Vaststelling & expertise (niet-asbestverdacht)
Primaire drager	Plafond

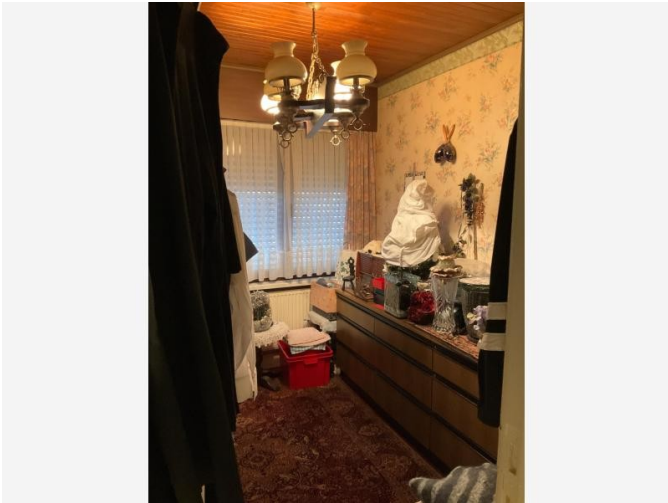
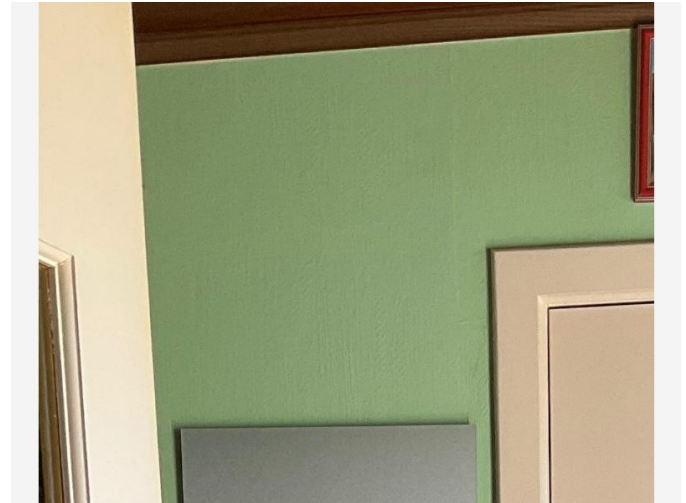
Geen asbest

#	Type	Referentie	Resultaat
4.1	Mengmonster	1	Geen asbest

Beschrijving	pleisterwerk wanden
Omgeving	Binnen
Primaire drager	Binnenwand
Bindmiddel van materiaal	Gips - kalk

Gebondenheid op basis van bindmiddel	Niet-hechtgebonden
Hoeveelheid (oppervlakte - dikte - aantal)	<ul style="list-style-type: none"> • 150,00 m² - 1,00 cm - 1 stuk
Totaal volume	1,50 m ³
Identificatiemethode	Vaststelling met monstername
Destructieve handeling voor identificatie	Nee
Opmerking	De hoeveelheid is een schatting en kan afwijken van de werkelijke hoeveelheid. Waar mogelijk wordt staalname uitgevoerd volgens het inspectieprotocol, in een droge ruimte zoals een slaapkamer, in een natte ruimte zoals keuken of badkamer, in een traphal en in een stookruimte.

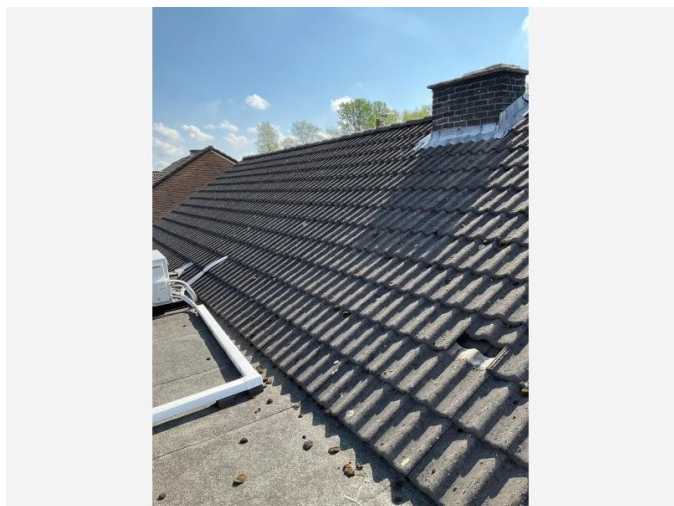
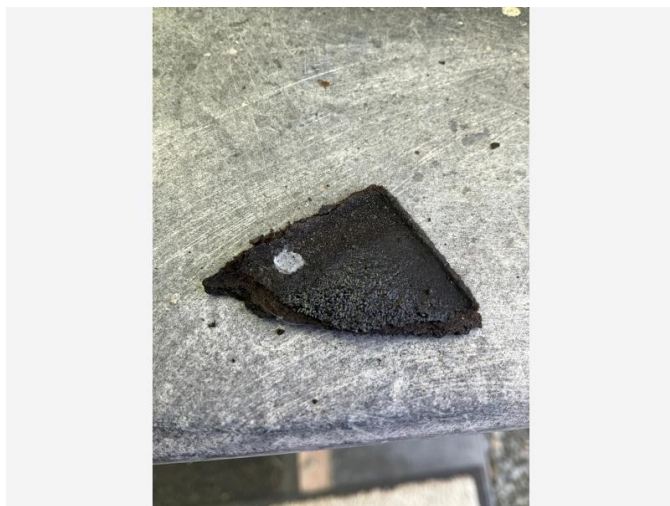
Geen asbest

#	Type	Referentie	Resultaat
5.1	Puntmonster	2	Geen asbest

Beschrijving	Roofongshingles onder pannendak
Omgeving	Buiten
Primaire drager	Schuin dak
Bindmiddel van materiaal	Bitumen (roofing, teer, asfalt)

Gebondenheid op basis van bindmiddel	Hecht
Hoeveelheid (oppervlakte - aantal)	• 140,00 m ² - 1 stuk
Totale oppervlakte	140,00 m ²
Identificatiemethode	Vaststelling met monstername
Destructieve handeling voor identificatie	Nee
Opmerking	onder het sneldekpannen dak zit een roofing schingles dak.
