# Asbestinventarisatetest

Oude Liersebaan 196, 2570 Duffel

Attestnummer : **20240516-000495.000**

Uitgegeven op : **16.05.2024**

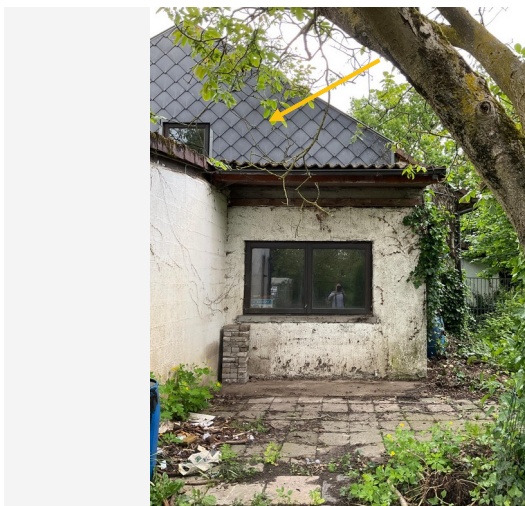
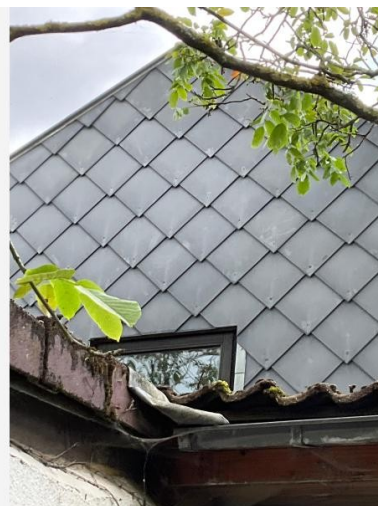
## Fiche 2: gevelleien achtergevel

Geen asbest

Beschrijving	gevelleien achtergevel
Omgeving	Buiten
Primaire drager	Schuin dak
Bindmiddel van materiaal	Cement
Gebondenheid op basis van bindmiddel	Hecht
Hoeveelheid (oppervlakte - aantal)	• 20,00 m <sup>2</sup> - 1 stuk
Totale oppervlakte	20,00 m <sup>2</sup>

<b>Identificatiemethode</b>	Vaststelling zonder monstername
<b>Destructieve handeling voor identificatie</b>	Nee
