# Asbestinventarisatetest

Lindenstraat 10, 3140 Keerbergen

Attestnummer : 20230902-000097.000

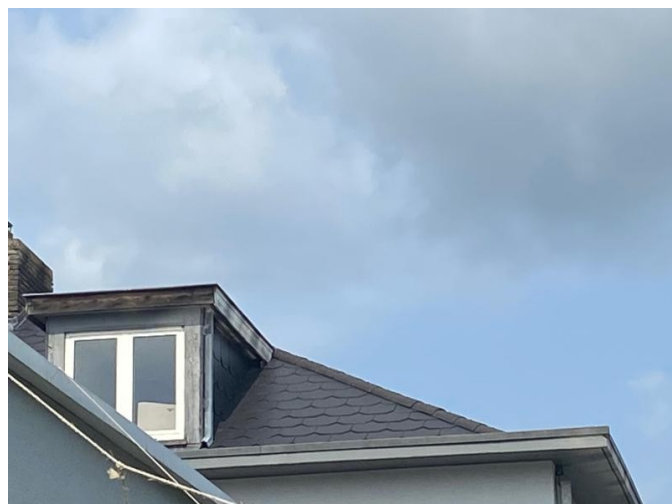
Overzichtsfoto

Detailfoto

Het asbestmateriaal valt onder de mijlpaal van 2034.

| Eindbeoordeling materiaalisico | Laag materiaalisico en/of verlaagde kans op vezelvrijgave |

| Toestand van het materiaal | Licht beschadigd, licht verweerd. Intact materiaal type Pical – asbestboard of categorie III 'gebondenheid' |

| Beschrijving | leien hoofddak |
| Asbestmateriaal | Dak- en gevelbekleding - Lei, shingle |
| Hoeveelheid (oppervlakte - aantal) | • 95,00 m <sup>2</sup> - 1 stuk |
| Eenvoudig bereikbaar | Nee<br>• Verwijdering tast de bouwkundige integriteit aan. |

- Zorg voor een veilig beheer en verwijder dit asbestmateriaal wanneer het bij werken eenvoudig bereikbaar wordt. Controleer de toestand jaarlijks op wijzigingen.

- Eenvoudige handelingen: mag via doe-het-zelf of door werknemer(s) met opleidingsattest eenvoudige handelingen  
Het materiaal kan na fixatie met traagdraaiend/manueel gereedschap intact verwijderd worden.

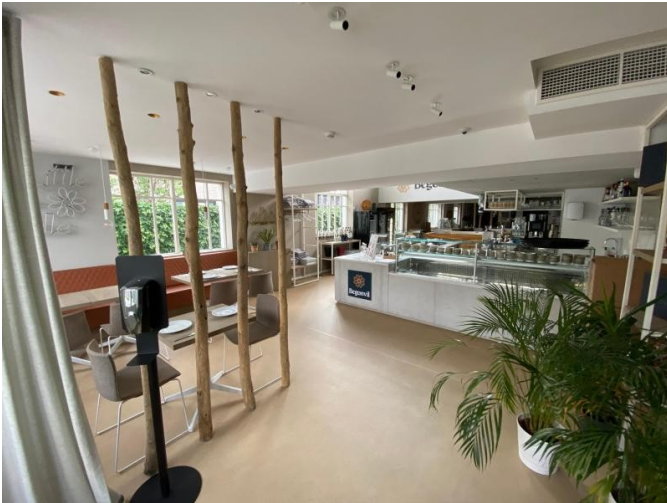
Situeringfoto

**Reden:** Er is geen volledige risicobeoordeling mogelijk

**Uitleg van de asbestdeskundige:** Alle muren en plafonds zijn bedekt met gyproc. Het valt niet-destructief niet te controleren of er zich nog pleisterwerk bevindt achter deze afwerking. Staalname te doen bij eventuele afbraak.

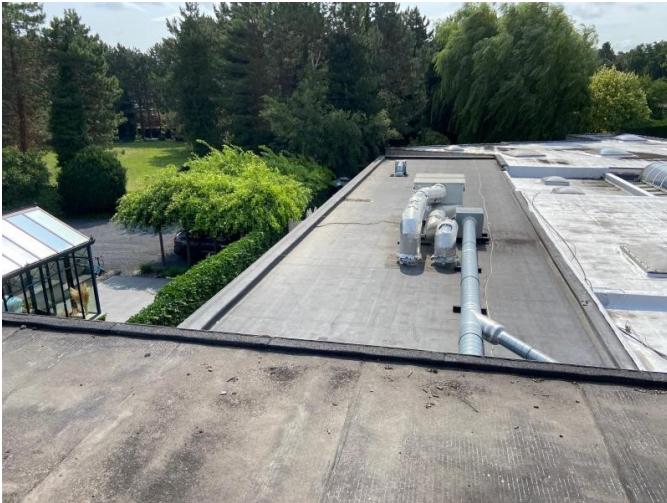
Vrije foto

De laatste renovatie dateert van 2015 en de roofing ziet er recent uit. Staalname was niet mogelijk owv afgewerkte dakranden.

| Identificatiemethode | Vaststelling & expertise (niet-asbestverdacht) |
