Asbestinventarisatetest

Louisastraat 7, 3120 Tremelo

Attestnummer : 20240119-000055.000

Niet-asbestveilig

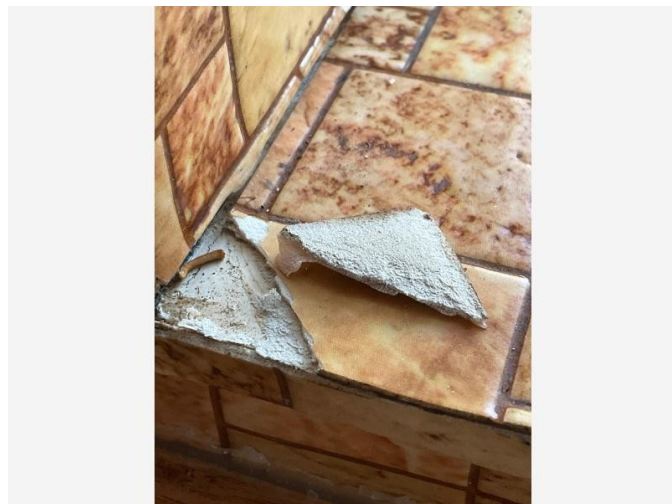
Eindbeoordeling materiaalrisico	Verhoogd materiaalrisico en/of verhoogde kans op vezelvrijgave
---------------------------------	--

Gebondenheid	Categorie 2: niet-hechtgebonden met matrix
Asbestsoort (vezeltype)	Alleen chrysotiel
Asbestconcentratie	Hoog ($\geq 50\%$)
Afschermingsgraad van het gehele materiaal	Geheel of deels (ook) vrij aan de binnenlucht
Toestand van het materiaal	Licht beschadigd, licht verweerd. Intact materiaal type Pical – asbestboard of categorie III 'gebondenheid'

#	Type	Referentie	Resultaat
1.1	Puntmonster	1	Chrysotiel

Beschrijving	Linoleum bekleding wanden kichenette
Omgeving	Binnen
Primaire drager	Binnenwand
Asbestmateriaal	Prefab - afwerking - Behang
Bindmiddel van asbestmateriaal	Karton - papier - viltachtig
Gebondenheid op basis van bindmiddel	Niet-hechtgebonden
Hoeveelheid (oppervlakte - aantal)	• 12,00 m ² - 1 stuk

Totale oppervlakte	12,00 m ²
Eenvoudig bereikbaar	Ja
Bevestigingswijze	<ul style="list-style-type: none">• Verlijmd, ingegoten, versmeerd
Identificatiemethode	Vaststelling met monstername
Destructieve handeling voor identificatie	Nee

- Verwijder dit asbestmateriaal zo snel mogelijk. Volg de toestand goed op.

- Hermetische zone (erkend asbestverwijderaar)
bij wegnemen van verlijmde asbesthoudende vinyl komen er veel asbestvezels vrij in de binnenomgeving !
demontage enkel via hermetische zone.

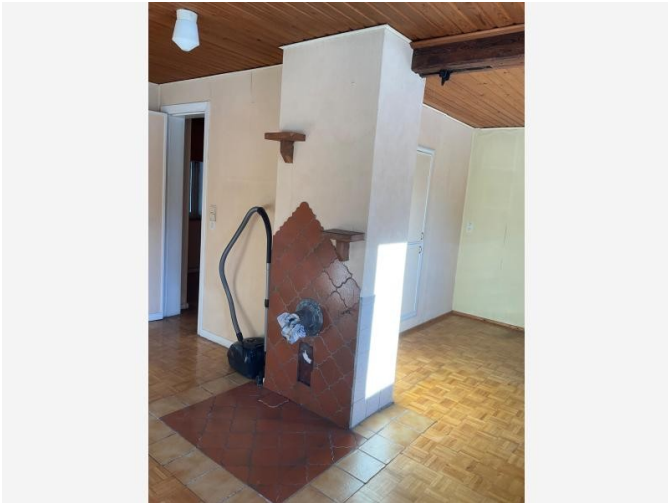
Fiche 3: Pleisterwerk wanden

Geen asbest

#	Type	Referentie	Resultaat
3.1	Mengmonster	2	Geen asbest

Beschrijving	Pleisterwerk wanden
Omgeving	Binnen
Primaire drager	Binnenwand
Bindmiddel van materiaal	Gips - kalk

Gebondenheid op basis van bindmiddel	Niet-hechtgebonden
Hoeveelheid (oppervlakte - dikte - aantal)	• 60,00 m ² - 1,00 cm - 1 stuk
Totaal volume	0,60 m ³
Identificatiemethode	Vaststelling met monstername
Destructieve handeling voor identificatie	Nee
Opmerking	Deels scheidingswanden in geperste kartonplaat
