Keuringsverslag van een elektrische laagspanning- en zeer lage spanningsinstallatie

NIET CONFORM

Datum keuring: 22/11/2022

Controlebezoek van een huishoudelijke installatie volgens (KB 08/09/2019) - AREI Boek 1- 6.5. en 8.2.2. en 4.2.4.3.

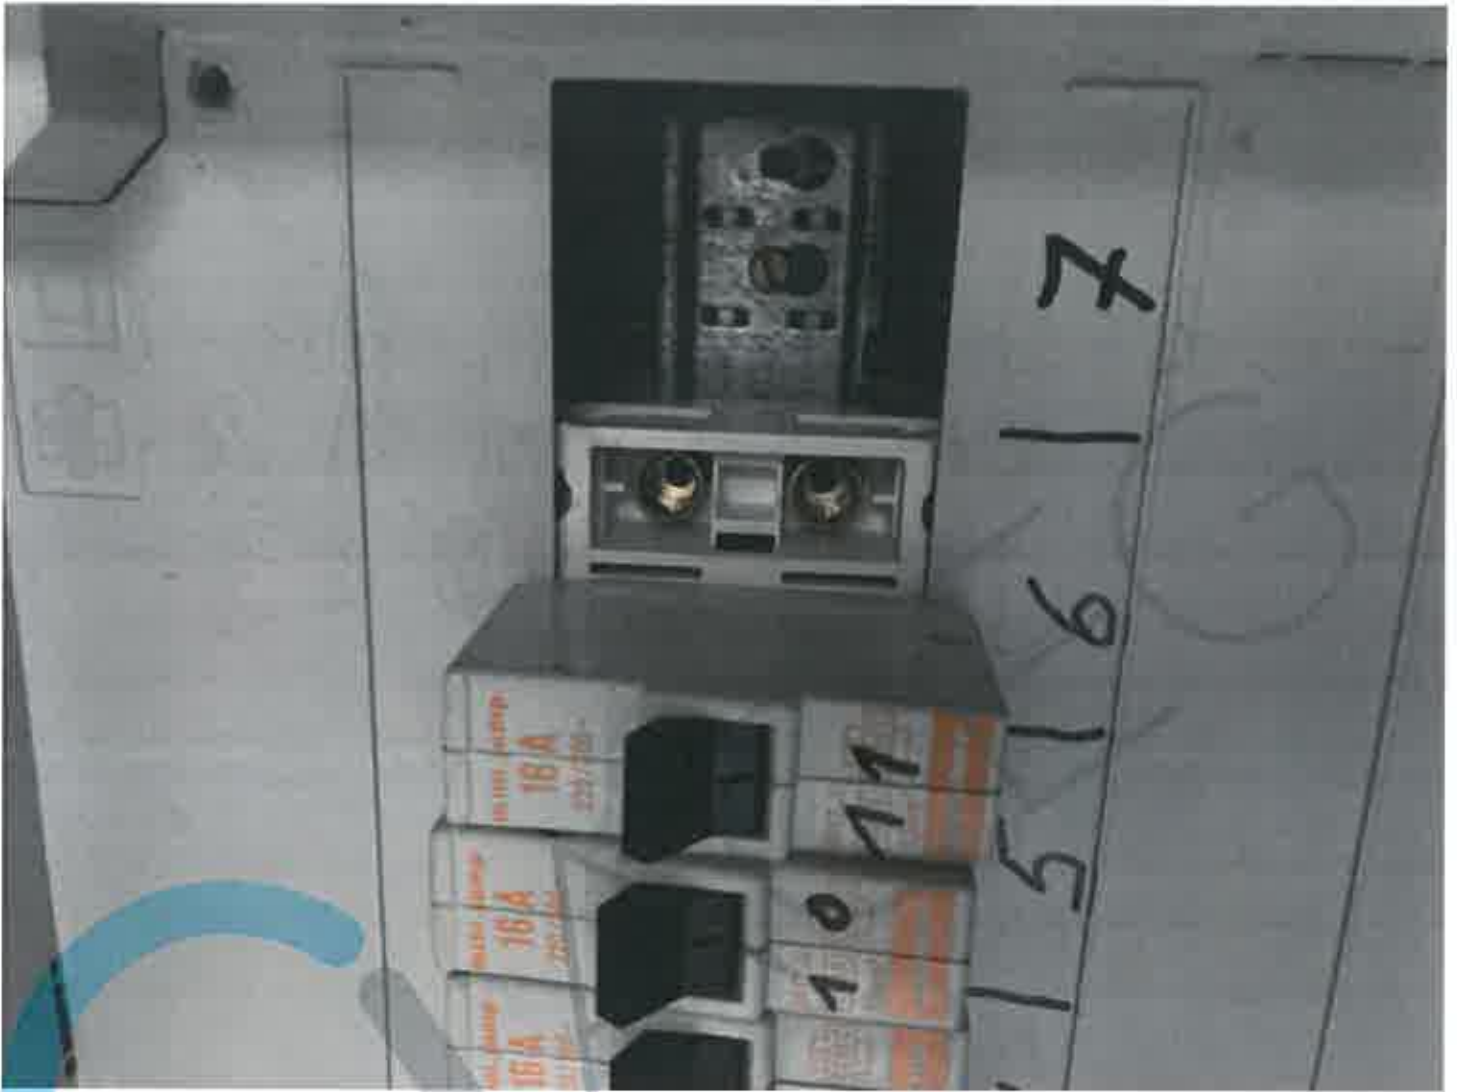
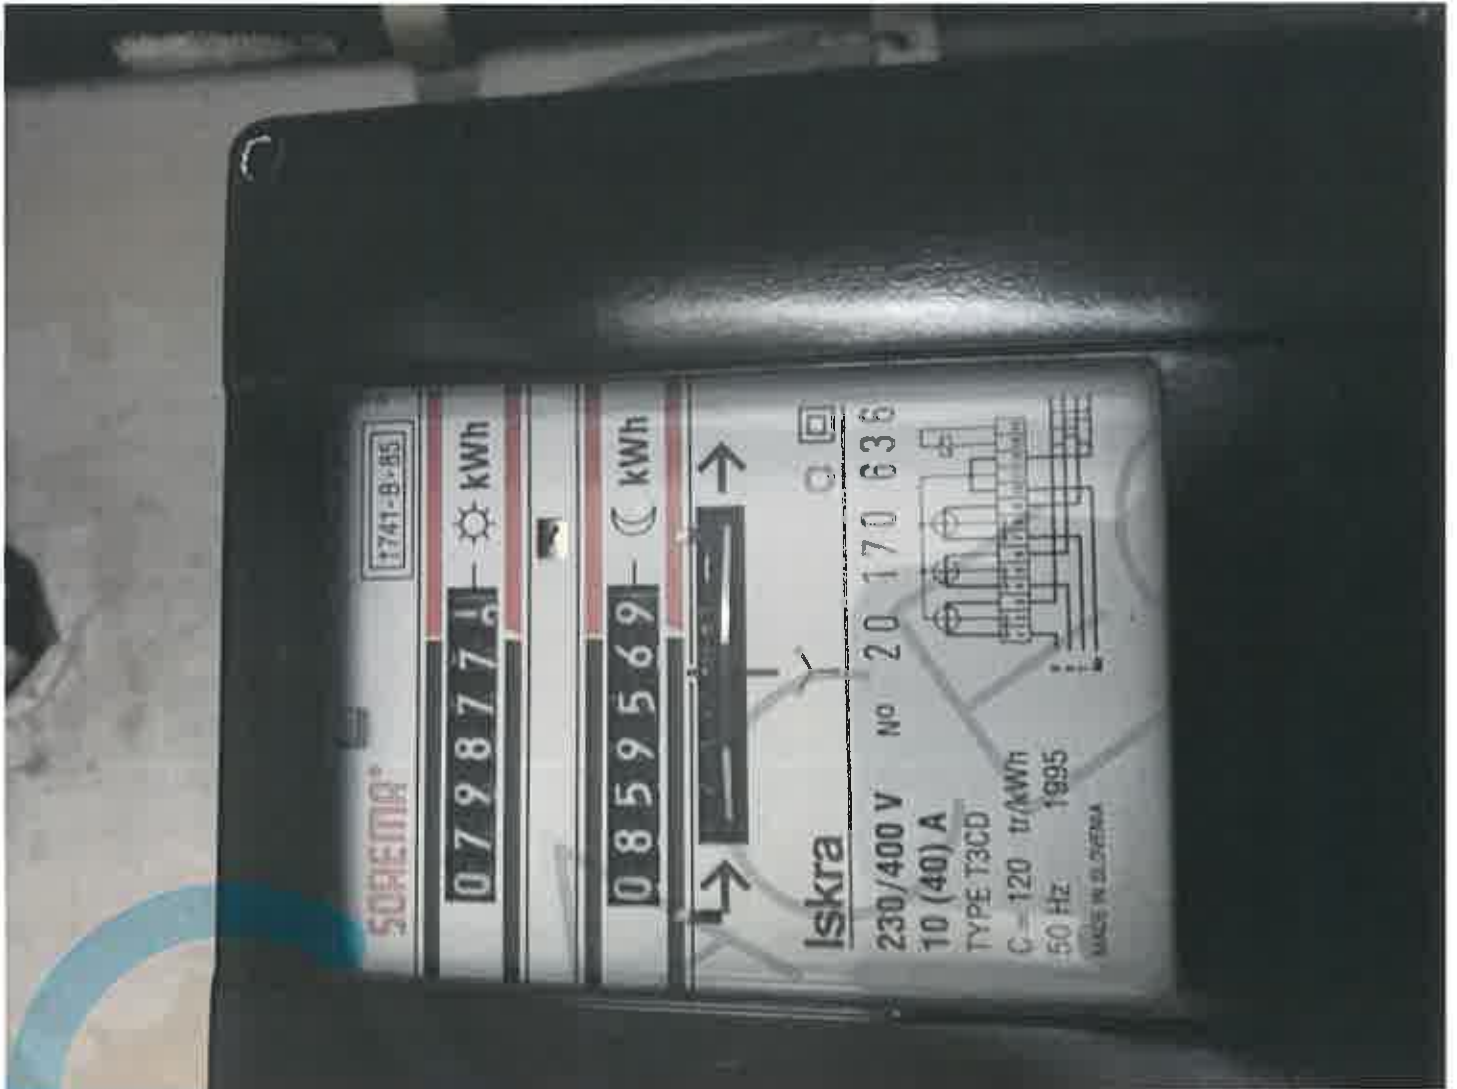
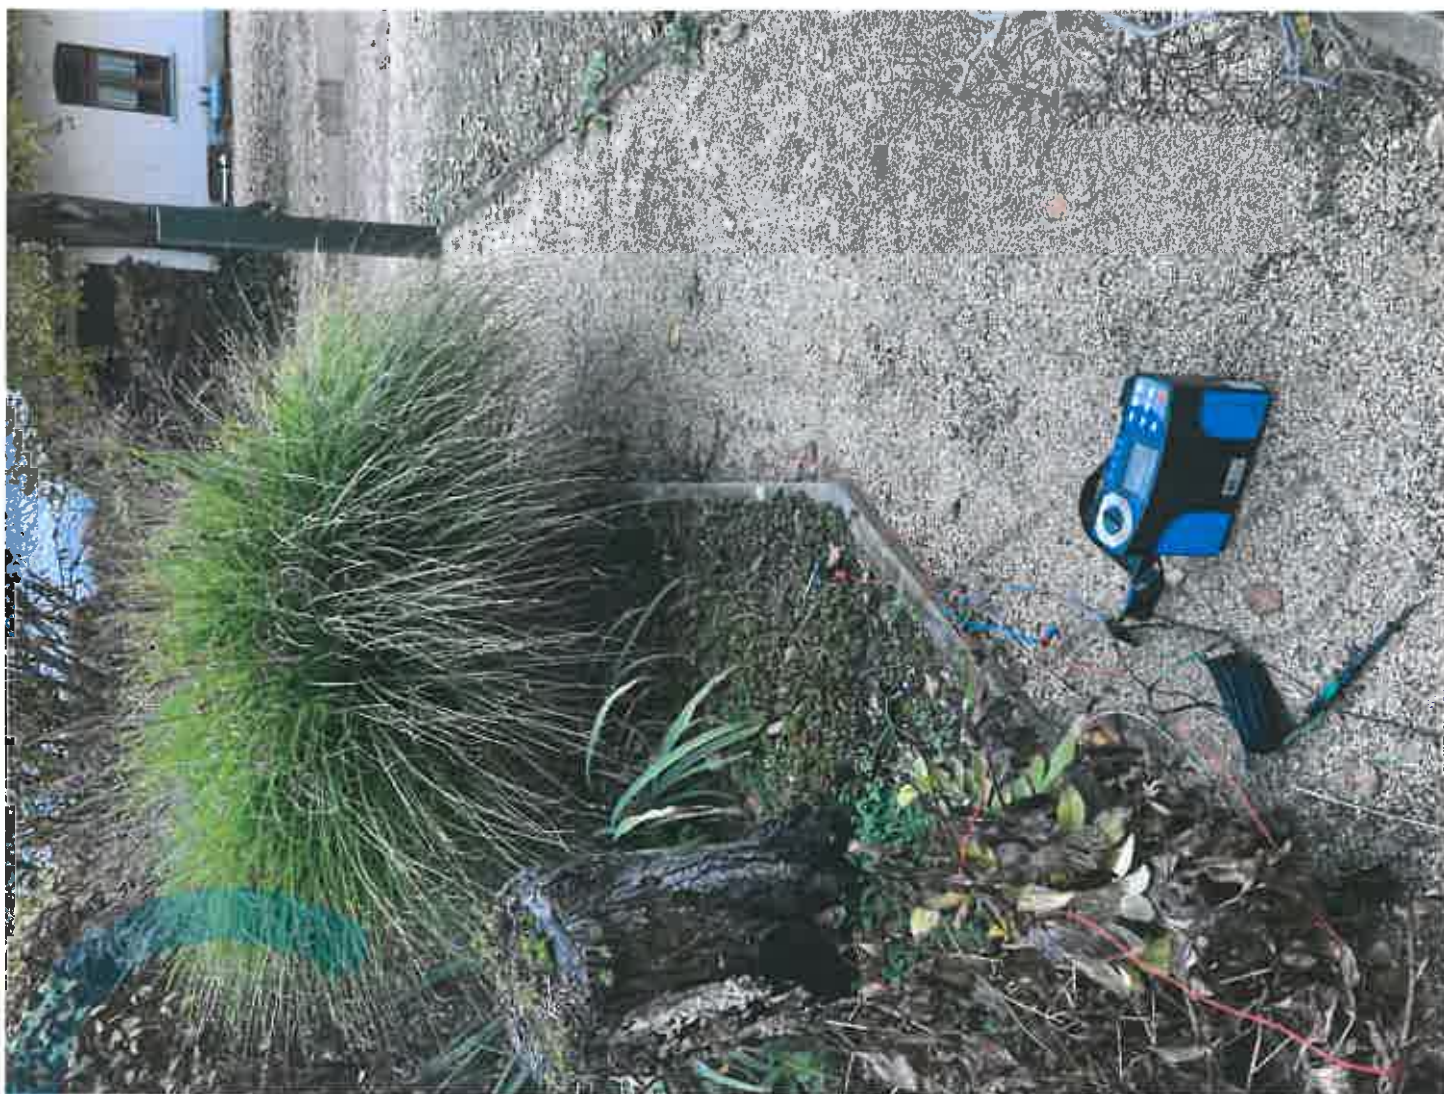
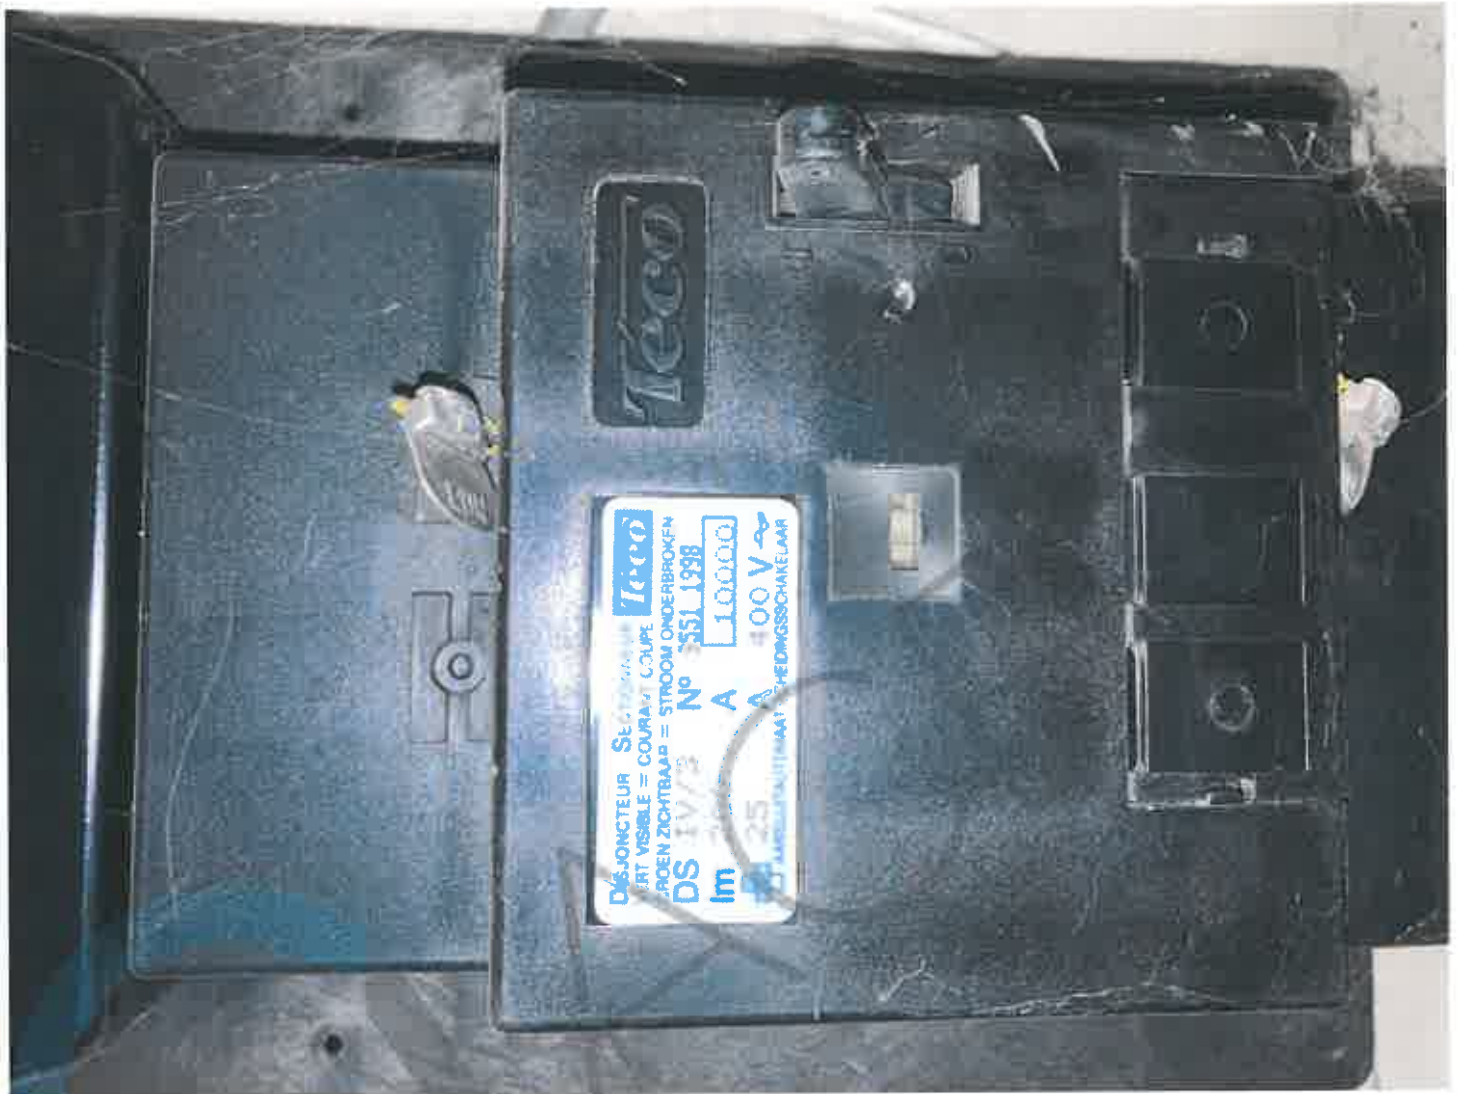
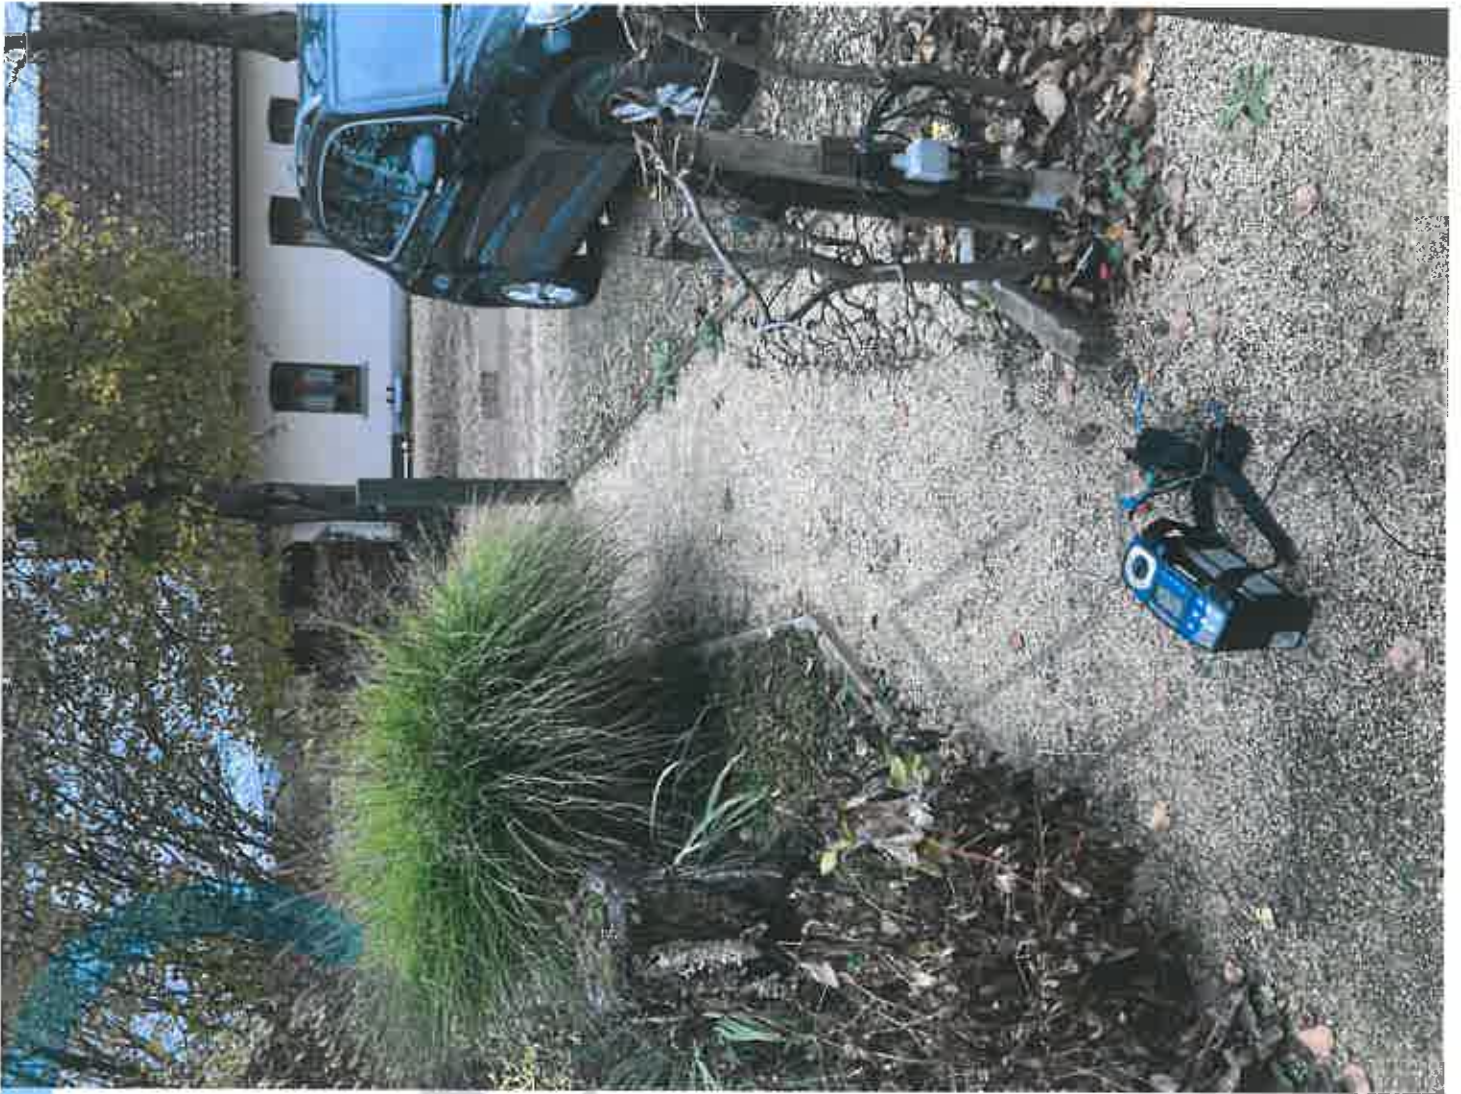
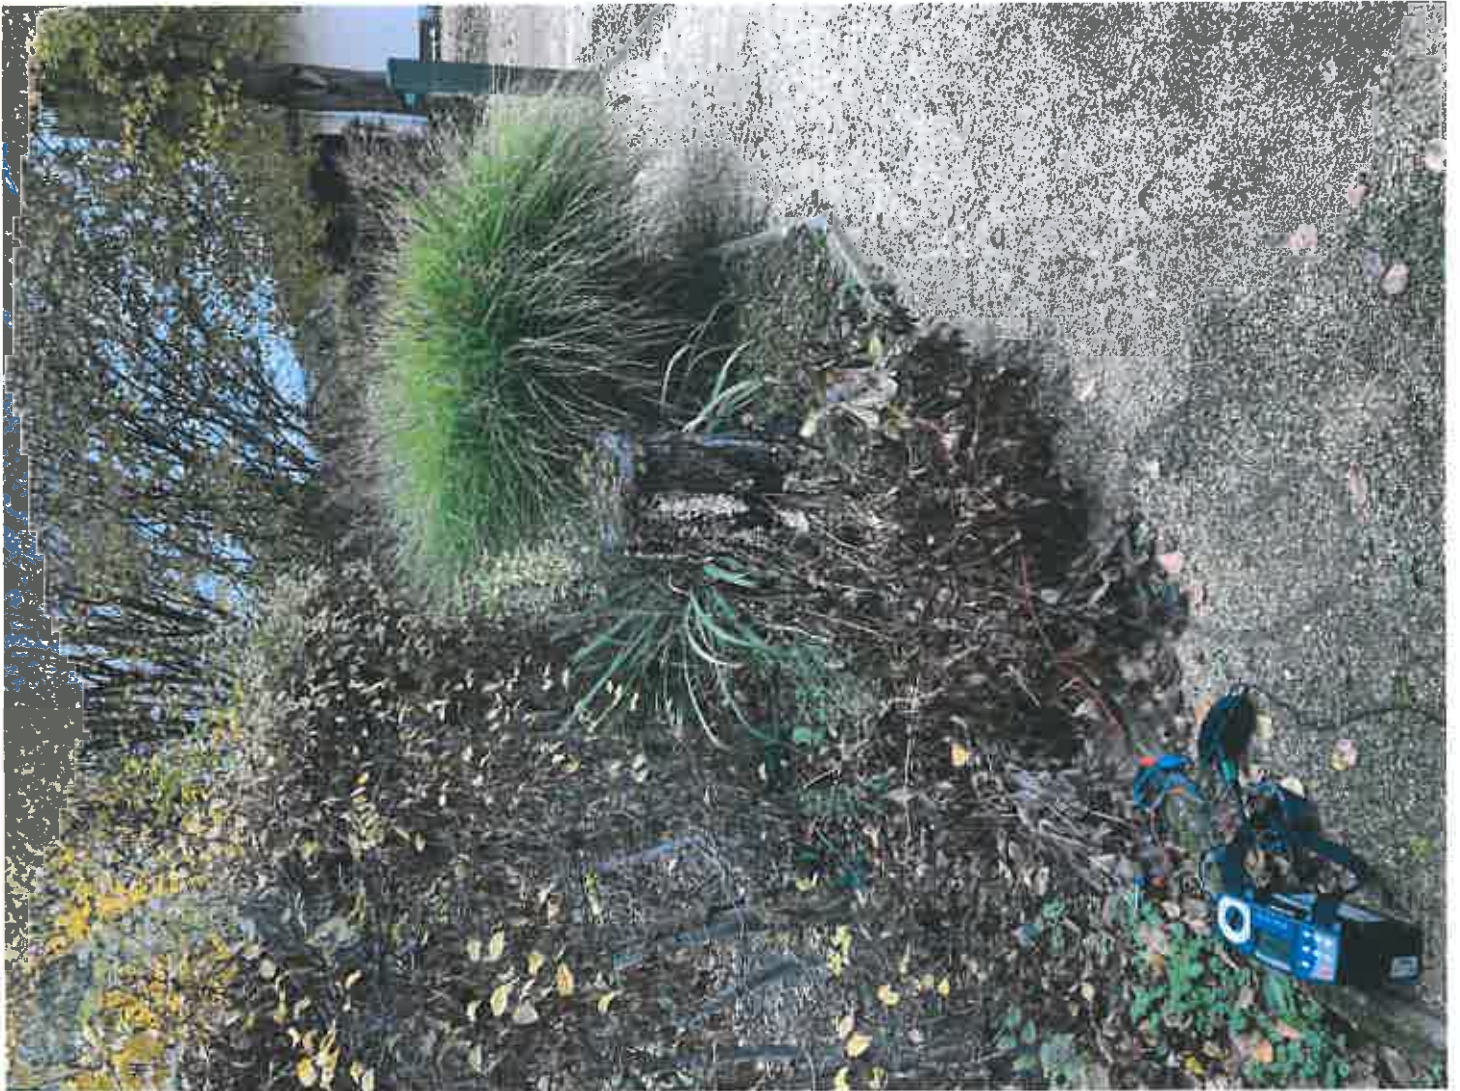
- 18.20 Geleiders die aangetast zijn door overbelasting/slecht contact, dient men te vervangen. (zie foto in bijlage)
- 19.06 Niet alle contactdozen op LS zijn kinderveilig en/of voorzien van een beschermingscontact (NBN C61-112). (Boek 1 Onderafdeling 1.4.2.3. en 5.3.5.2.)

- nota/note 18 De elektrische installatie is grondig na te zien en conform te maken volgens de voorschriften van het AREI boek 1.
- nota/note 19 Alle differentieelstroominrichtingen werden getest en in orde bevonden.
