Asbestinventarisattest

Galgenbergstraat 5, 3128 Tremelo

Attestnummer : **20251016-000237.000**
Uitgegeven op : **16.10.2025**
Geldig tot : **16.10.2035**

Niet-asbestveilig

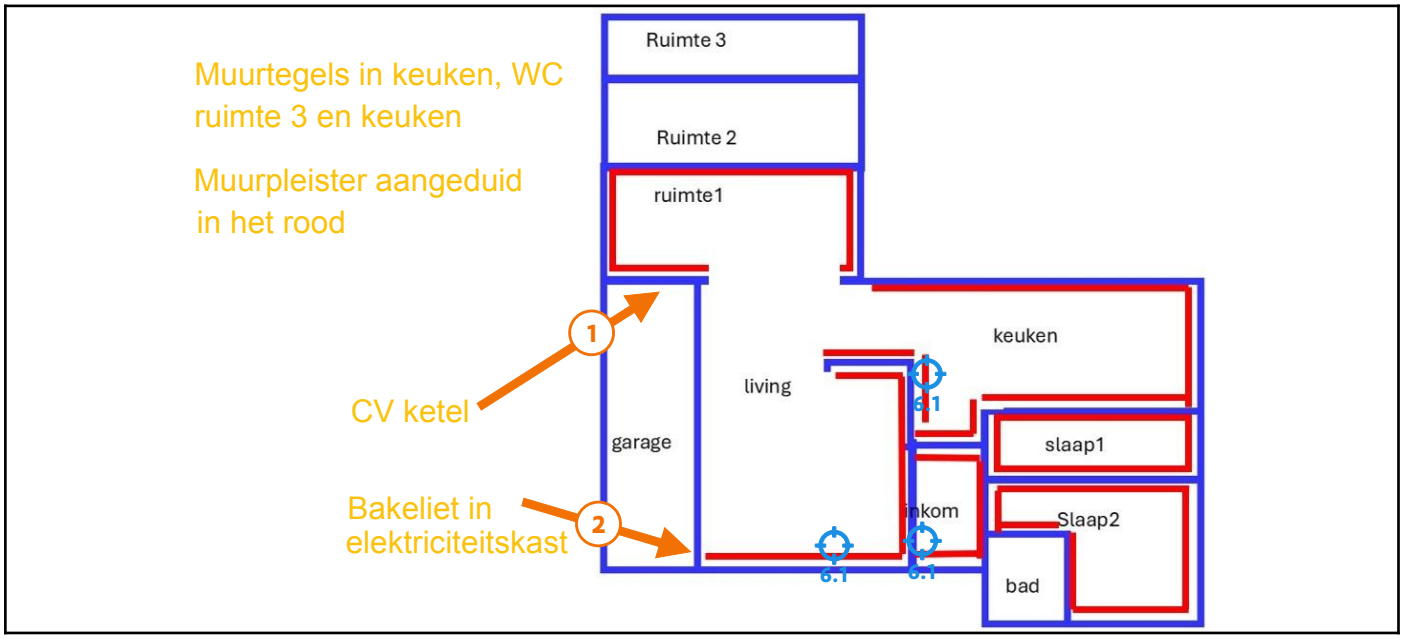
Plan 1.2: gelijkvloers.jpg

Beschrijving	Type	Actie
1. Asbestverdachte dichting CV brander	Asbestmateriaal	Verwijderen
2. Bakeliet in elektriciteitskast	Asbestmateriaal	Verwijderen
5. Lijm muurtegels keuken, WC, ruimte 3 en badkamer	Advies	-
6. Muurpleister	Geen asbest	-
6.1 Code: MO1 muurpleister	Mengmonster	-

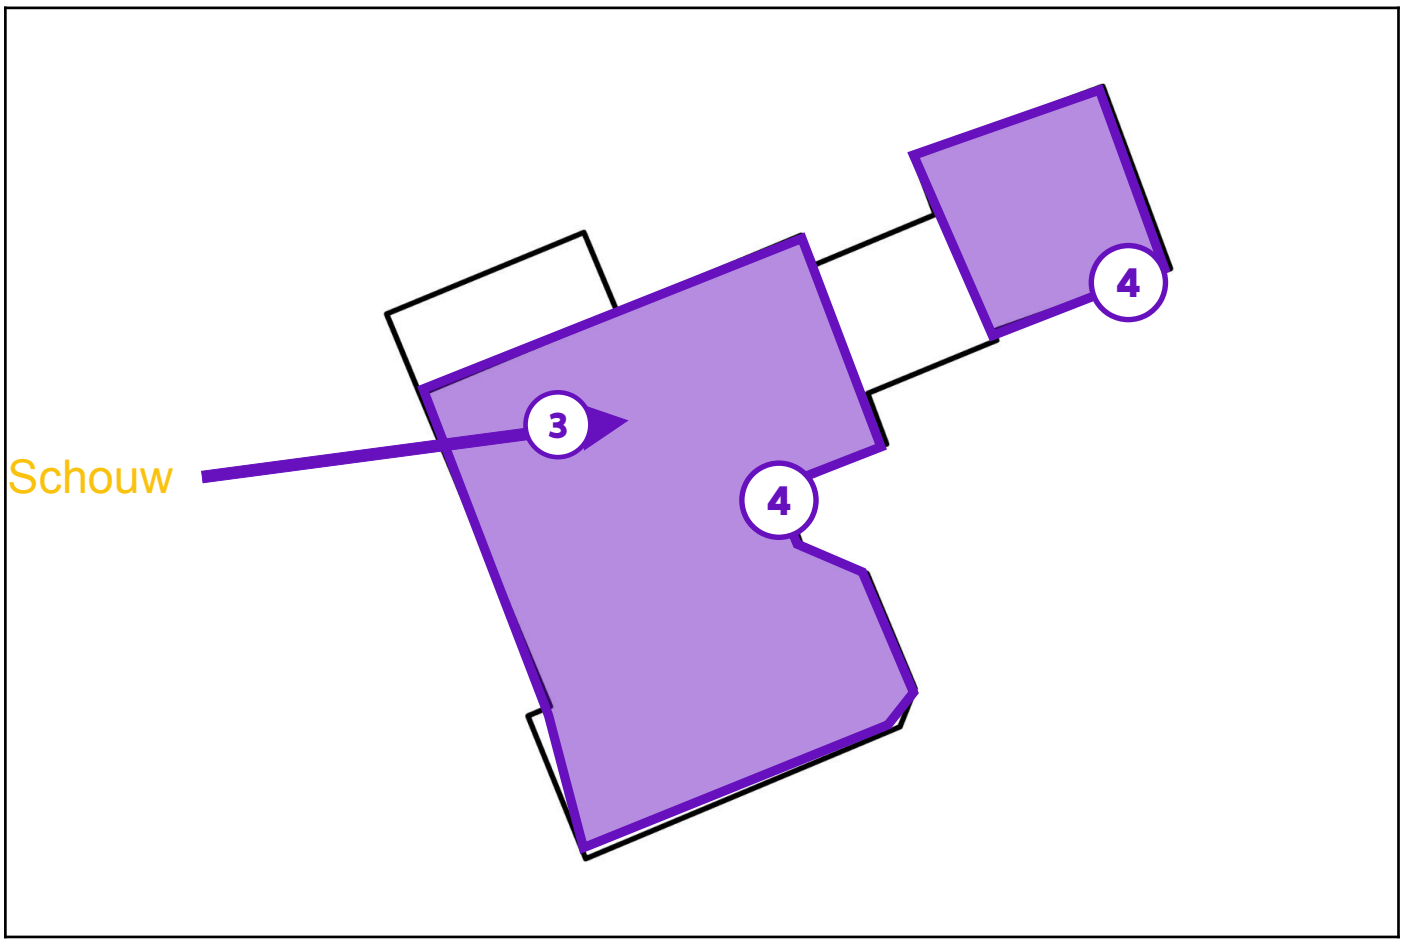
Plan 1.4: Dakenplan

Beschrijving	Type	Actie
3. Schoorsteen rookgaskanaal - beoordeling	Beperking	-
4. Dak en onderdak vernieuwd in 2003	Advies	-

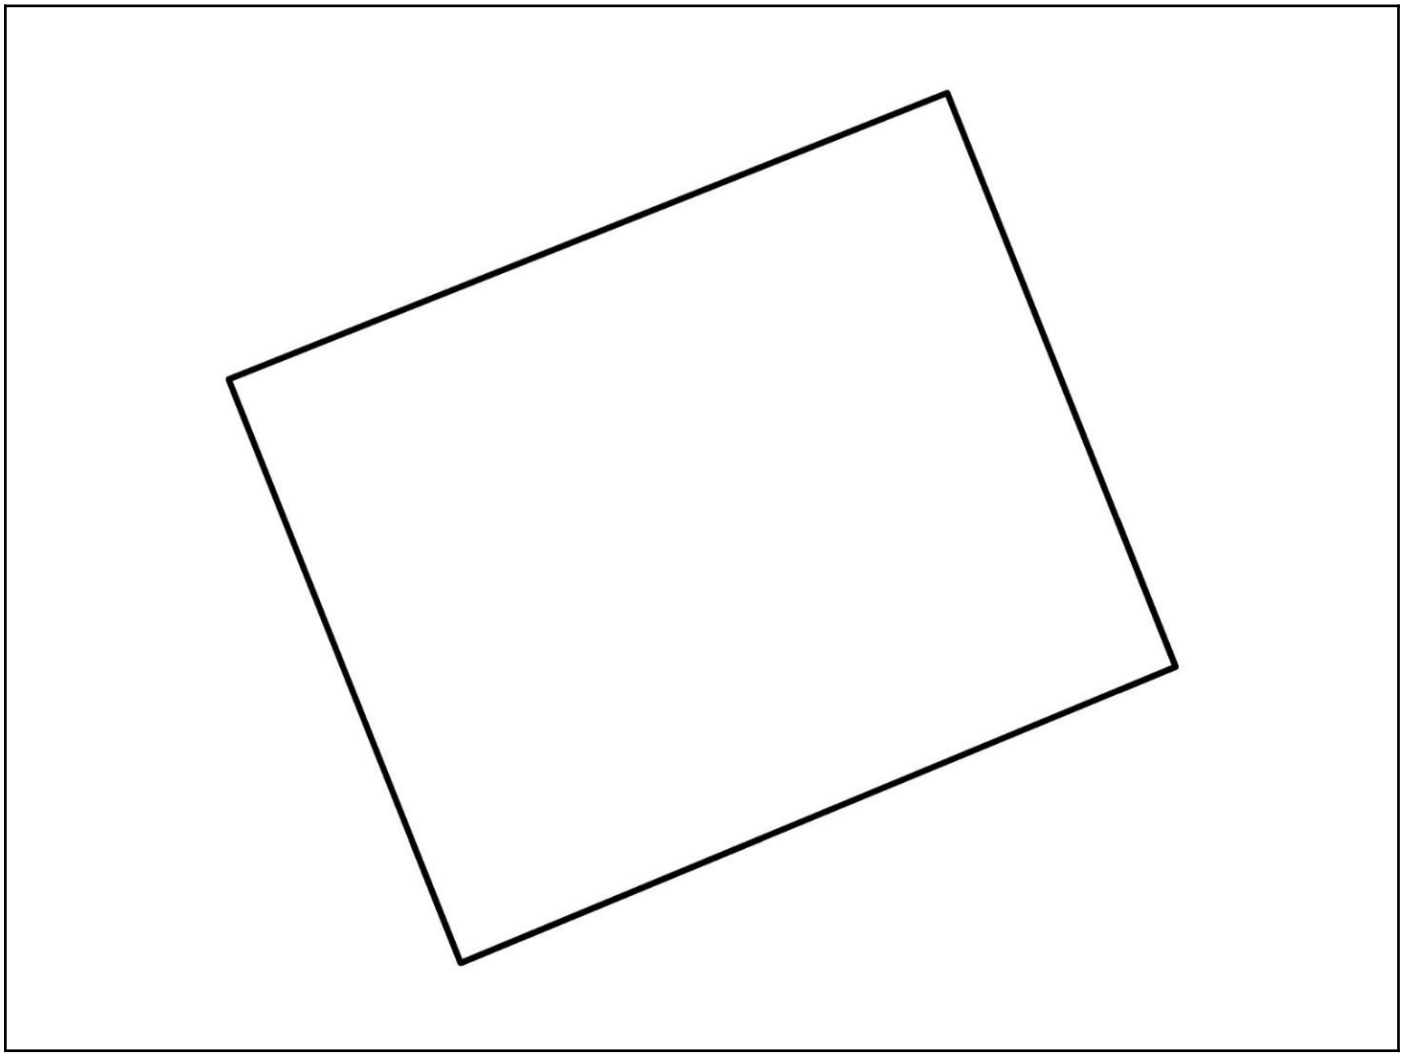
Plan 2.1: Bijgebouw plan

0 Asbestmaterialen

0 Geen asbest

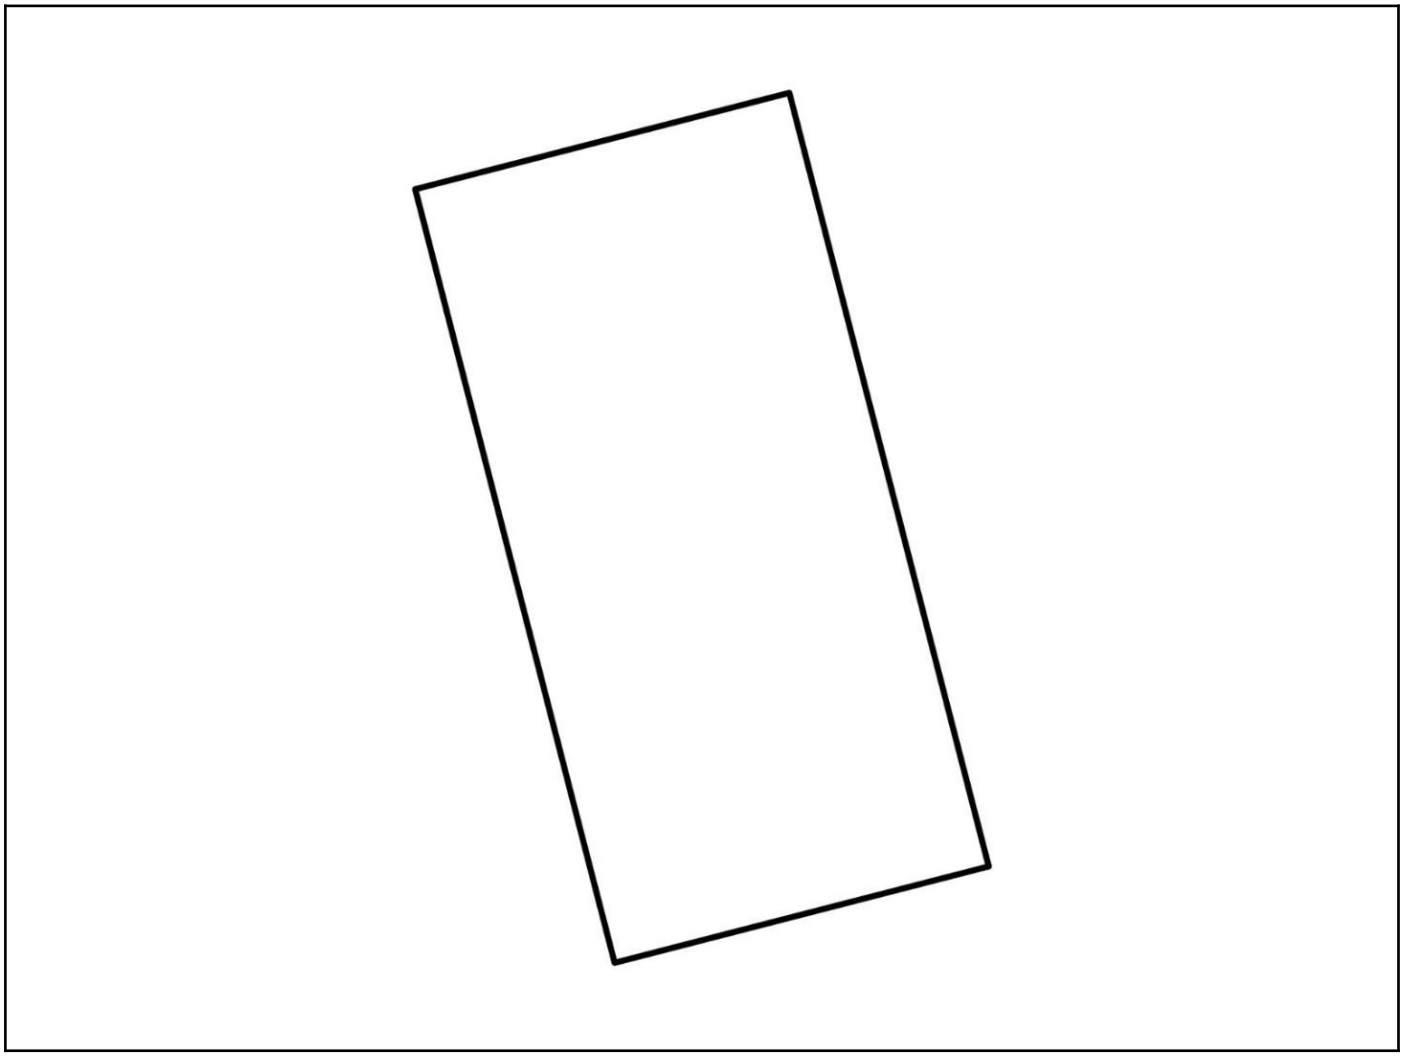
Plan 3.1: Bijgebouw plan

0 Asbestmaterialen

0 Geen asbest

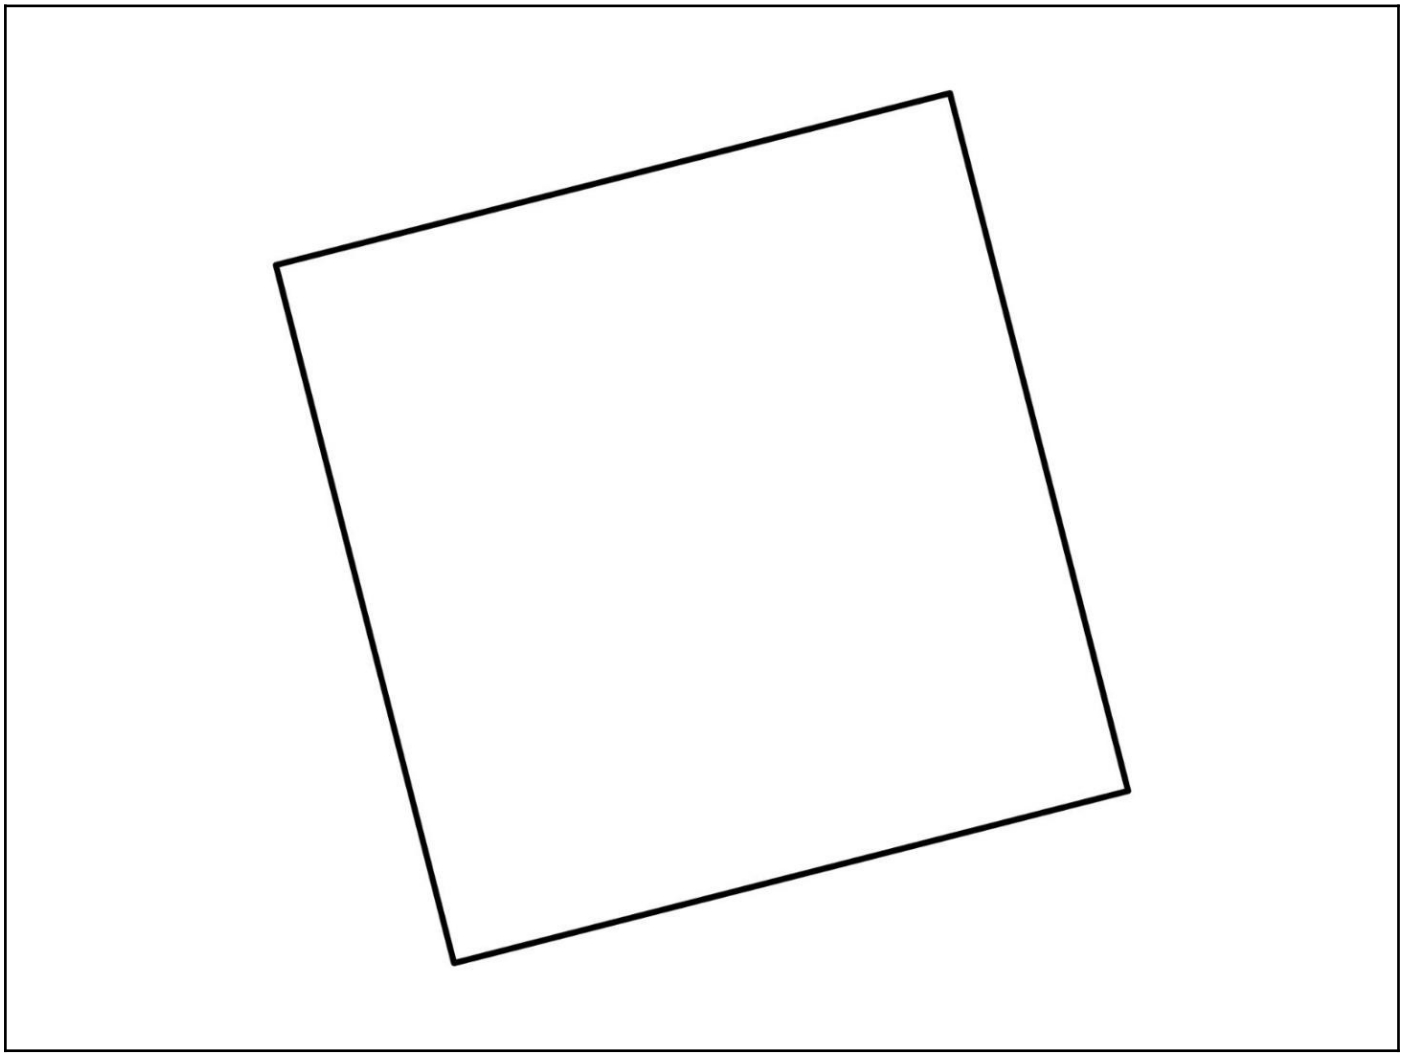
Plan 4.1: Bijgebouw plan

0 Asbestmaterialen

0 Geen asbest

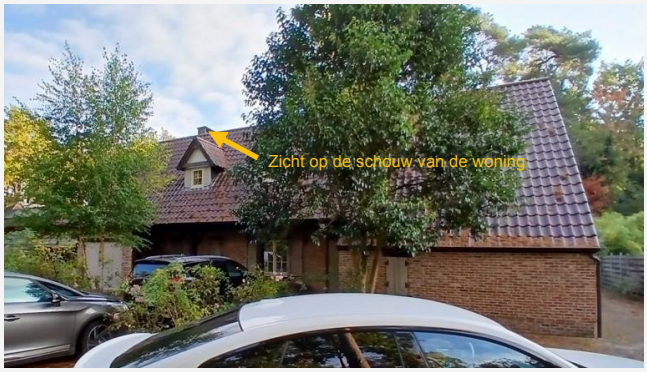
Fiche 3: Schoorsteen rookgaskanaal - beoordeling

Tijdelijke beperking

Reden: Het te onderzoeken materiaal situeert zich hoger dan 3,50 m te rekenen vanaf een veilige ondergrond

Uitleg van de asbestdeskundige: Het rookgaskanaal is niet beoordeeld. Aan de binnenzijde is deze niet toegankelijk. Aan de buitenzijde is het hoger dan 3,5 meter om de schoorsteen te inspecteren. Het is niet zichtbaar of er een asbestverdacht rookgaskanaal aanwezig is in de schoorsteen. Conform ons inspectieprotocol mogen wij een beperking inroepen voor hoogtes hoger dan 3,5 m. Indien men dit wil laten onderzoeken, dient er een nieuwe afspraak gemaakt te worden en moet er een hoogtewerker voorzien worden, evenals iemand die bevoegd is om deze te bedienen.
