Asbestinventarisattest

Gelrodestraat 3, 3200 Aarschot

Attestnummer : **20260515-000172.000**
Uitgegeven op : **15.05.2026**
Geldig tot : **15.05.2036**

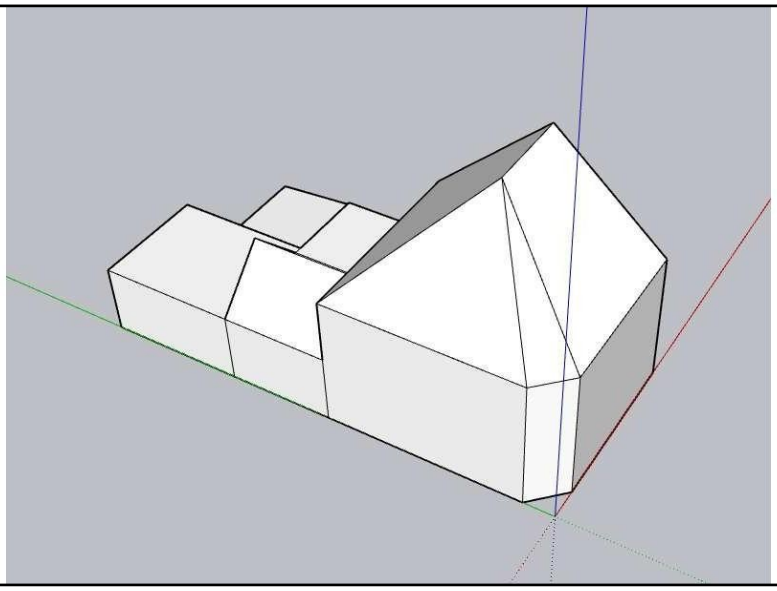
Plan 1.6: BOUW

Beschrijving	Type	Actie
4. roofing op plat dak	Asbestmateriaal	Zorgvuldig beheren
5. binnenzijde schouwkanalen	Beperking	-
9. keramische dakpannen op hoofdbouw en hellend dakje achteraan	Overige ruimte of materiaal	-

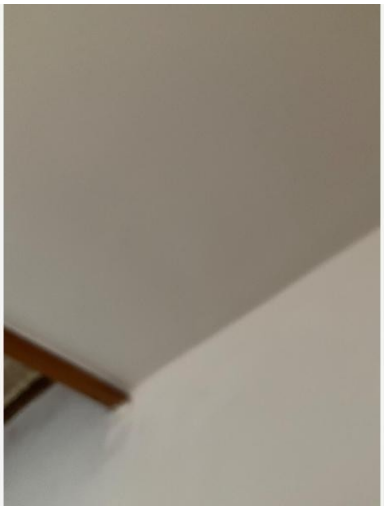
Fiche 7: pleisterwerk plafond

Geen asbest

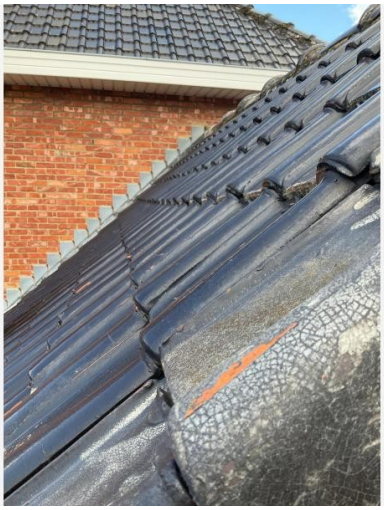
Beschrijving	Notitie	Terug te vinden op plannen
Fiche 8: mastiek en kit aan buitenschrijnwerk	recent PVC schrijnwerk met HR-beglazing geen asbestverdachte kit aanwezig	-
Fiche 9: keramische dakpannen op hoofdbouw en hellend dakje achteraan	keramsiche dakpannen niet asbestverdacht	Plan 1.5: dakplan

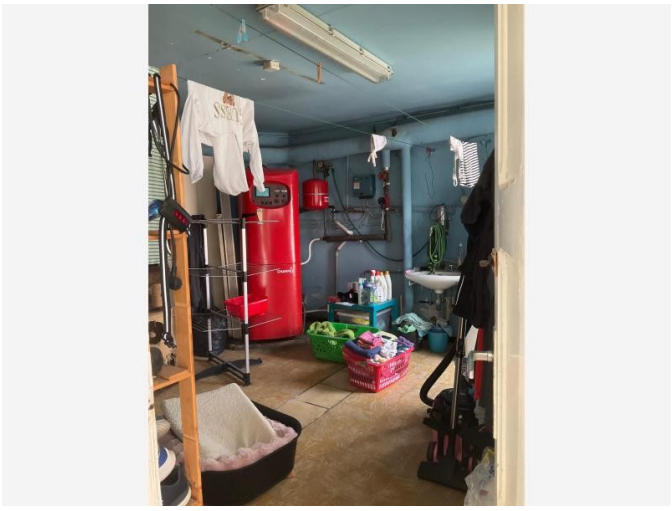
Beschrijving	Notitie	Terug te vinden op plannen
Fiche 10: mazout verwarmingsinstallatie 1999	mazout CV-ketel bevat mogelijks nog asbesthoudende dichtingen en onderdelen.	Plan 1.3: gelijkvloers
