Asbestinventarisattest

Oude Mechelse baan 277, 3200 Aarschot

Attestnummer : **20260903-000502.000**
Uitgegeven op : **03.09.2026**
Geldig tot : **03.09.2031**

Niet-asbestveilig

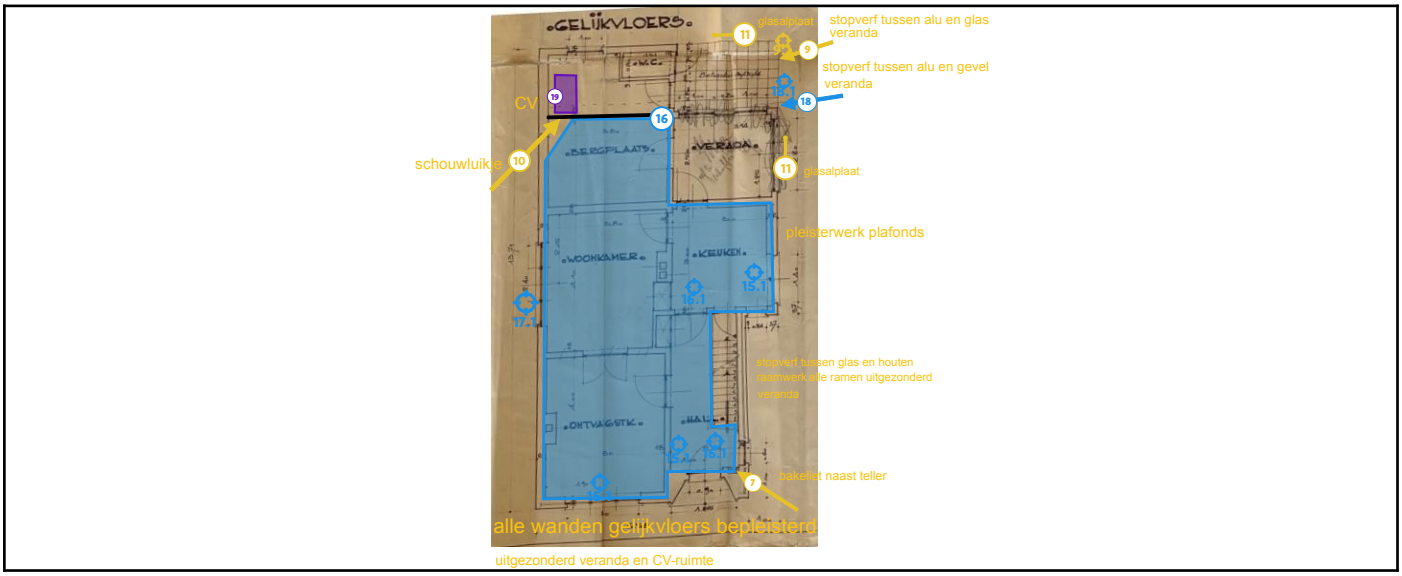
Plan 1.2: gelijkvloers

Beschrijving	Type	Actie
7. bakelieten schakelaar/zekering naast teller	Asbestmateriaal	Zorgvuldig beheren
9. stopverf tussen glas en aluminium buitenschrijnwerk veranda	Asbestmateriaal	Zorgvuldig beheren
9.1 Code: 7	Puntmonster	-
10. schouwluikje achter CV-ketel	Asbestmateriaal	Zorgvuldig beheren
11. Glasal plaat in 2 deuren veranda	Asbestmateriaal	Zorgvuldig beheren
15. pleisterwerk wand	Geen asbest	-
15.1 Code: 1	Mengmonster	-
16. pleisterwerk plafond	Geen asbest	-
16.1 Code: 2	Mengmonster	-
17. Stopverf aan alle enkele beglazing in houten ramen	Geen asbest	-
17.1 Code: 5	Puntmonster	-

18. stopverf tussen alu buitenschrijnwerk en gevel	Geen asbest	-
18.1 Code: 6	Puntmonster	-
19. oude verwarmingsinstallatie	Overige ruimte of materiaal	-

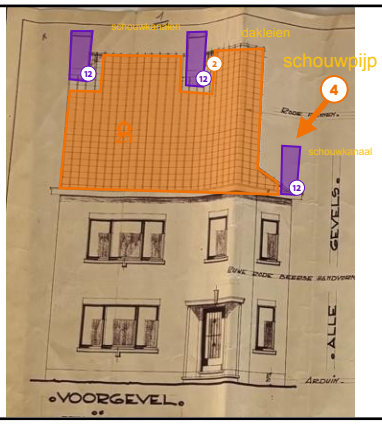
Plan 1.4: voorgevel

Beschrijving	Type	Actie
2. dakleien hellende daken woning en aanbouw	Asbestmateriaal	Verwijderen
2.1 Code: 3	Puntmonster	-
4. schouwpijp aan rechterzijde	Asbestmateriaal	Verwijderen
12. binnenzijde schouwkanalen	Beperking	-

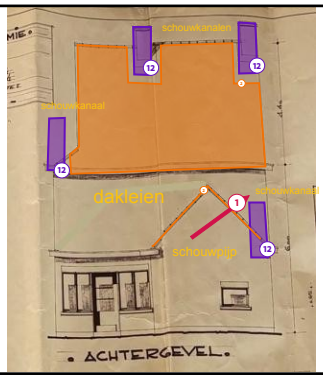
Plan 1.5: achtergevel

Beschrijving	Type	Actie
1. schouwpijp linkerzijde op aanbouw	Asbestmateriaal	Dringend verwijderen
2. dakleien hellende daken woning en aanbouw	Asbestmateriaal	Verwijderen
12. binnenzijde schouwkanalen	Beperking	-

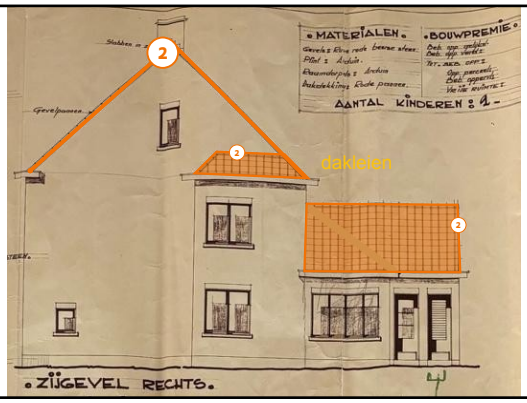
Beschrijving	Type	Actie
2. dakleien hellende daken woning en aanbouw	Asbestmateriaal	Verwijderen

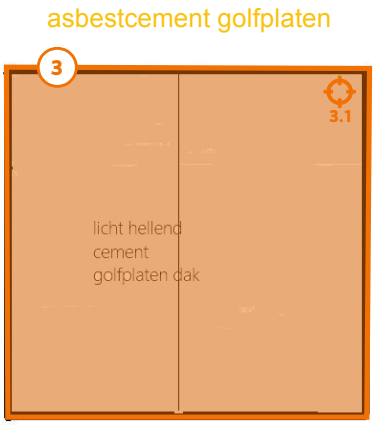
Plan 2.2: dakplan garage

Beschrijving	Type	Actie
3. golfplaten op garage	Asbestmateriaal	Verwijderen
3.1 Code: 4	Puntmonster	-

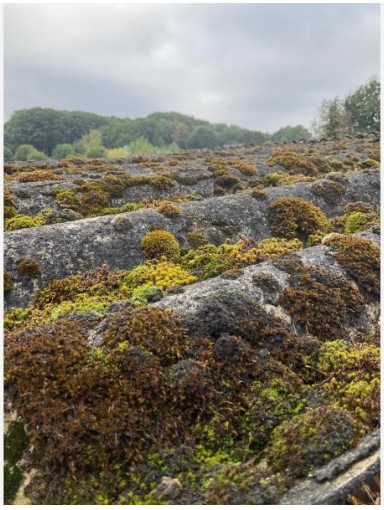
Fiche 3: golfplaten op garage

Eindbeoordeling materiaalrisico	Verhoogd materiaalrisico en/of verhoogde kans op vezelvrijgave

Gebondenheid	Categorie 1: hechtgebonden in oorsprong
Asbestsoort (vezeltype)	Alleen chrysotiel aanwezig
Asbestconcentratie	Laag (< 50%)
Afschermingsgraad van het gehele materiaal	Geheel of deels vrij aan de binnenlucht, maar geen contact met binnenluchtstromen
Toestand van het materiaal	Matig beschadigd, matig verweerd

Beschrijving	golfplaten op garage
Omgeving	Grenst aan binnen- en buitenlucht
Primaire drager	Schuin dak
Asbestmateriaal	Dak- en gevelbekleding - Golfplaat
Bindmiddel van asbestmateriaal	Cement
Gebondenheid op basis van bindmiddel	Hecht
Hoeveelheid (oppervlakte - aantal)	• 72,00 m^2 - 1 stuk
Totale oppervlakte	72,00 m^2
Eenvoudig bereikbaar	Ja
Bevestigingswijze	• Geschroefd
Identificatiemethode	Een monstername door de asbestdeskundige met laboanalyse door een asbestlabo.
Destructieve handeling voor identificatie	Nee
Opmerking	asbestcement golfplaten op garage

- Verwijder dit asbestmateriaal zo snel mogelijk. Volg de toestand goed op.
- Hemelwater dat afspoelt van asbestcement daken of gevels kan asbestdeeltjes bevatten. Gebruik het enkel voor gesloten circuits (bv. spoelen toiletten). Reinig na het vervangen van het dak of de gevel de dakgoten en regenwaterput of -ton om asbesthoudend sediment of slib te verwijderen
- Voer bijkomende staalname(s) uit.

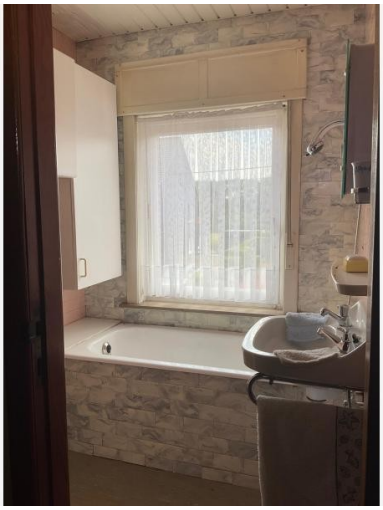
Fiche 14: tegellijm achter tegels in badkamer

vroeger werd er ook asbest verwerkt in tegellijm, voornamelijk achter tegels in vochtige ruimten.

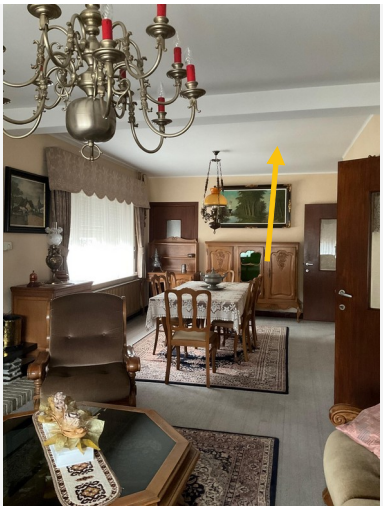
Fiche 16: pleisterwerk plafond

Geen asbest

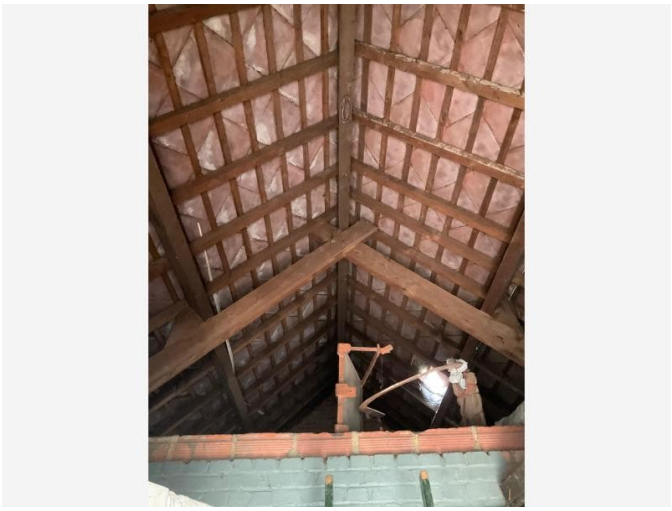
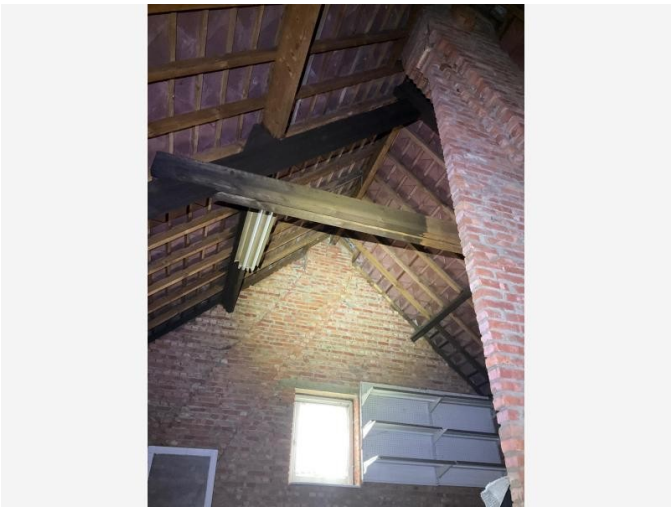
Beschrijving	Notitie	Terug te vinden op plannen
Fiche 20: geen onderdak aanwezig	onderdak niet aanwezig	-
Fiche 21: liftinfrastructuur	geen lift aanwezig	-
