Asbestinventarisattest

Bakelaarstraat 1A/3, 2800 Mechelen

Attestnummer : **20260907-000109.000**
Uitgegeven op : **07.09.2026**
Geldig tot : **Onbeperkt** (tenzij de toestand wijzigt)

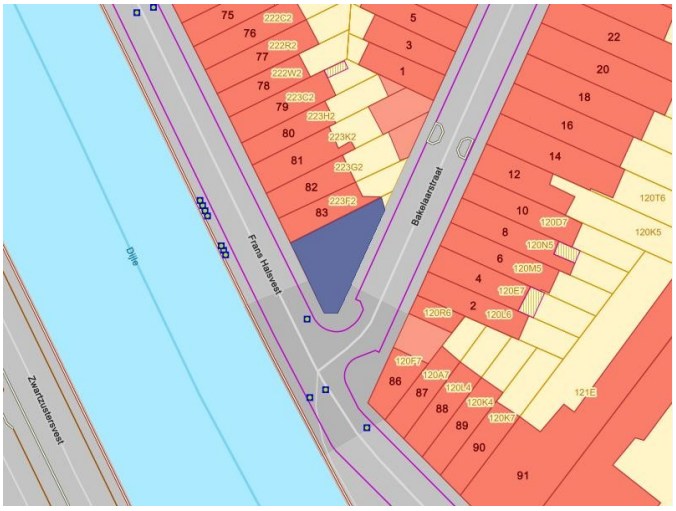
Zone 1: Hoofdgebouw

0 Asbestmaterialen

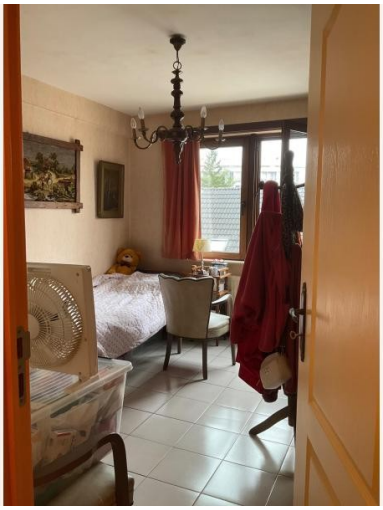
Fiche 2: pleisterwerk plafond

Conclusie

Geen asbest

#	Type	Referentie	Resultaat
2.1	Mengmonster	2	Geen asbest

Beschrijving	pleisterwerk plafond
Omgeving	Binnen
Primaire drager	Plafond
Bindmiddel van materiaal	Gips - kalk
Gebondenheid op basis van bindmiddel	Niet-hechtgebonden
Hoeveelheid (oppervlakte - dikte - aantal)	• 97,00 m^2 - 1,20 cm - 1 stuk
Totaal volume	1,164 m^3
Identificatiemethode	Een monstername door de asbestdeskundige met laboanalyse door een asbestlabo.
Destructieve handeling voor identificatie	Nee
Opmerking	Om het pleisterwerk te identificeren als niet-asbesthoudend is een monstername van het pleisterwerk verplicht. Locatie staalnames: individuele ruimte: droge ruimte vb: leefruimte / natte ruimte: vb: keuken / stookplaats: cv-ruimte/ traphal: inkom De vermelde oppervlaktes en volumes betreffen een inschatting. Er worden geen rechten verleend aan deze oppervlaktes/volumes. De dikte is een inschatting die voorkomt uit de monstername en is daarom niet altijd representatief. keuken en woonkamer spanplafond aangebracht onder pleisterwerk, staalname daar waar mogelijk. geen privatieve traphal aanwezig.

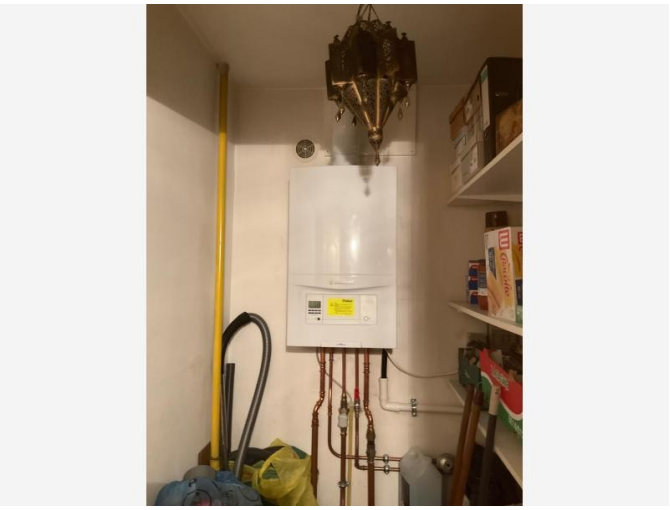
Beschrijving	Notitie	Terug te vinden op plannen
Fiche 4: mastiek en kit aan buitenschrijnwerk	geen asbestverdachte kit aanwezig	-
Fiche 5: gascondens verwarmingsinstallatie 2025	gascondens verwarmingsketel bouwjaar 2025, niet asbestverdacht.	Plan 1.2: grondplan
