Asbestinventarisattest

Vennestraat 99, 3201 Aarschot

Attestnummer : **20261008-000031.000**
Uitgegeven op : **08.10.2026**
Geldig tot : **08.10.2036**

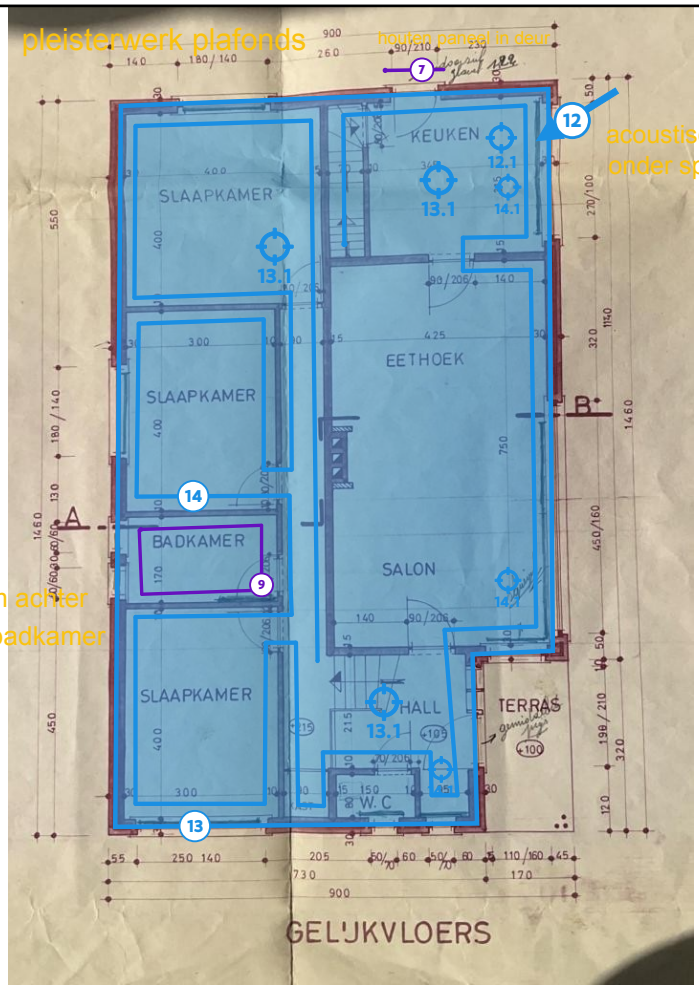
Plan 1.2: gelijkvloers

vloerzeilen slaapkamers, badkamer en gang
niet asbestverdacht

Beschrijving	Type	Actie
7. panelen in aluminium achterdeuren	Advies	-
8. vloerzeilen halfhoge verdieping woning	Advies	-
9. tegellijm achter tegels	Advies	-
12. Accoustisch plaatje onder pompbak	Geen asbest	-
12.1 Code: 8	Puntmonster	-
13. pleisterwerk plafond	Geen asbest	-
13.1 Code: 2	Mengmonster	-

14. pleisterwerk wand	Geen asbest	-
14.1 Code: 1	Mengmonster	-

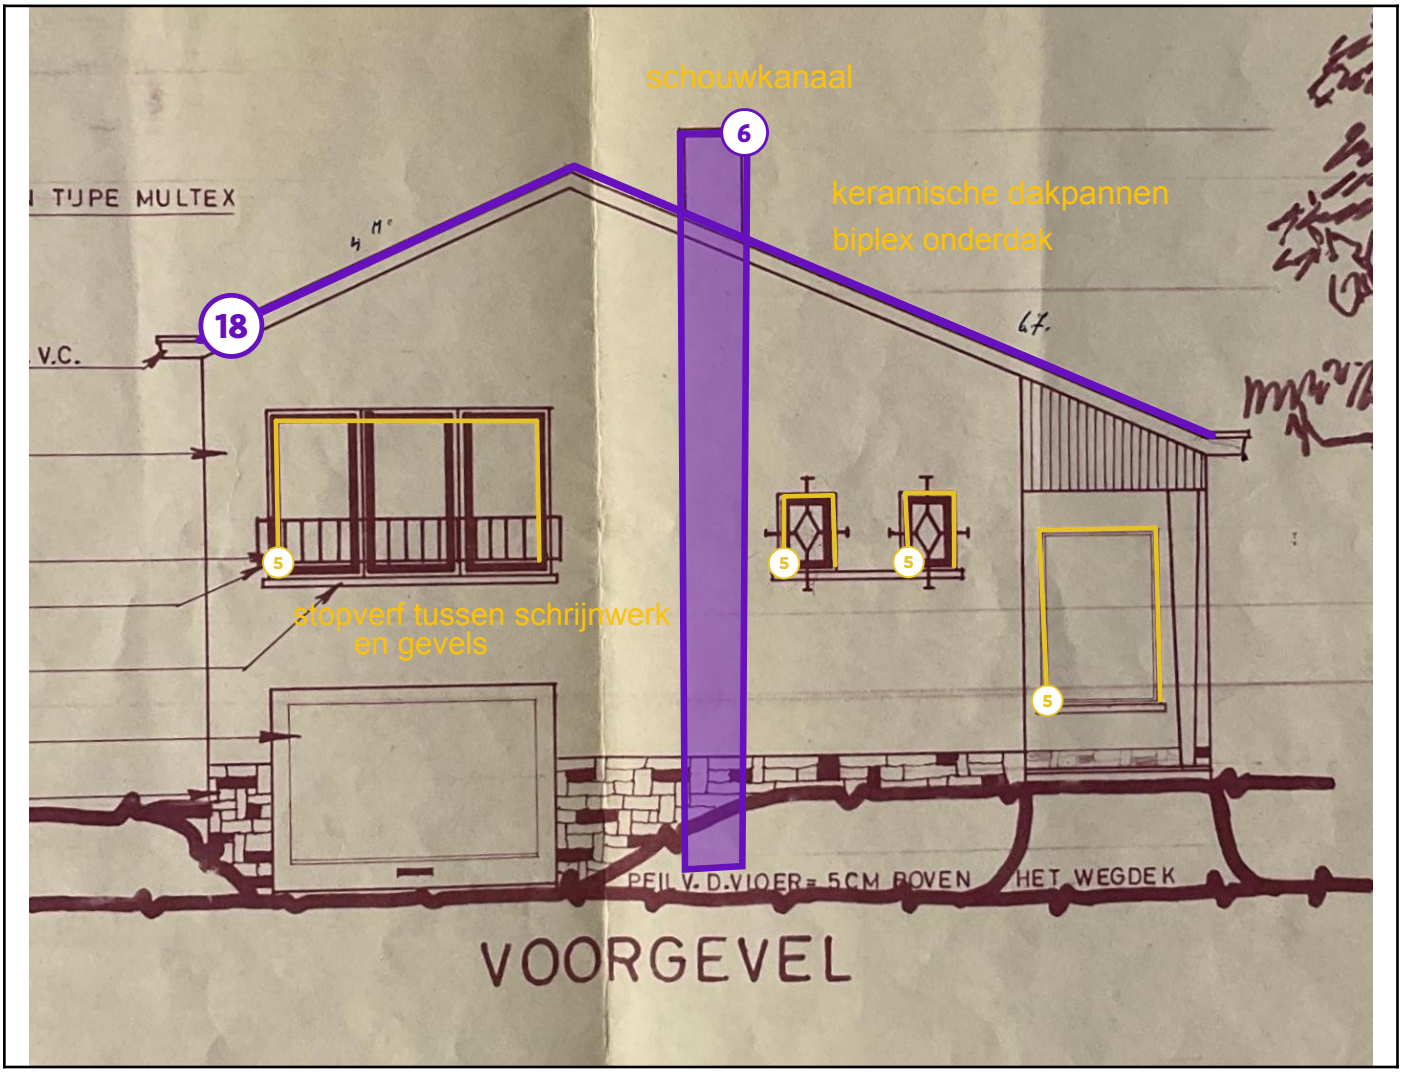
Plan 1.3: voorgevel

Beschrijving	Type	Actie
5. stopverf tussen alle buitenschrijnwerk en gevel	Asbestmateriaal	Zorgvuldig beheren
6. binnenzijde schouwkanalen	Beperking	-
15. onderdak woning Biplex PVC	Overige ruimte of materiaal	-
18. keramische dakpannen op woning	Overige ruimte of materiaal	-

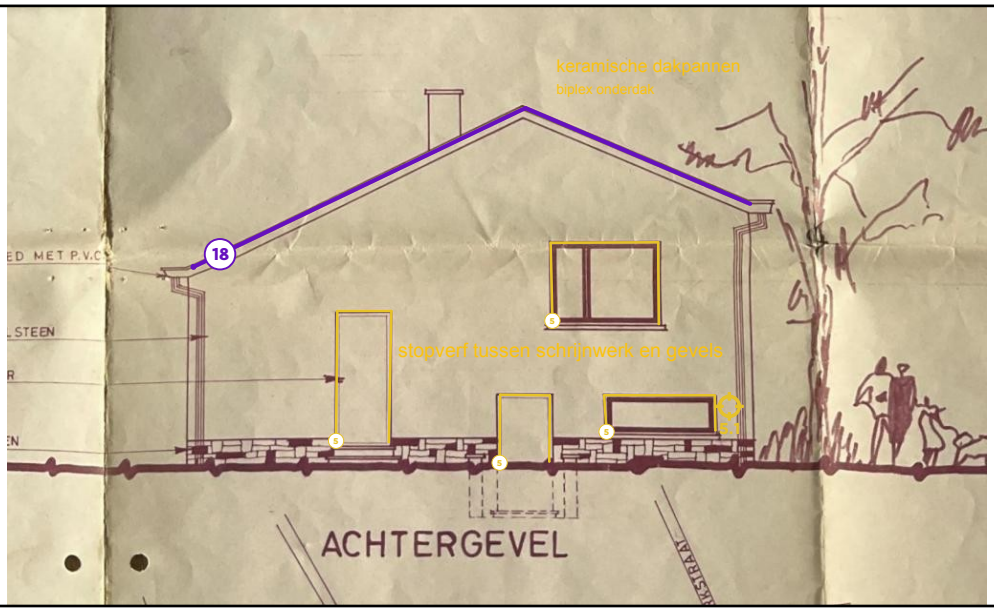
Plan 1.4: achtergevel

Beschrijving	Type	Actie
5. stopverf tussen alle buitenschrijnwerk en gevel	Asbestmateriaal	Zorgvuldig beheren
5.1 Code: 3	Puntmonster	-
15. onderdak woning Biplex PVC	Overige ruimte of materiaal	-
18. keramische dakpannen op woning	Overige ruimte of materiaal	-

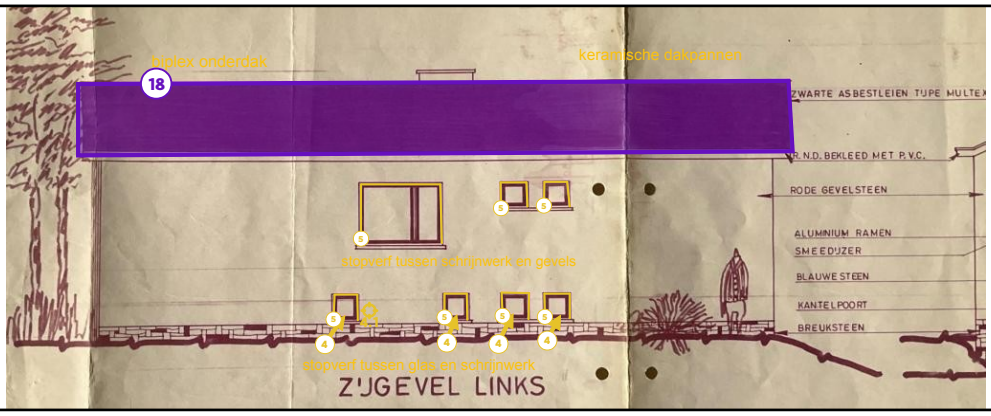
Plan 1.5: linkergevel

#	Type	Referentie	Resultaat
4.1	Puntmonster	4	Chrysotiel

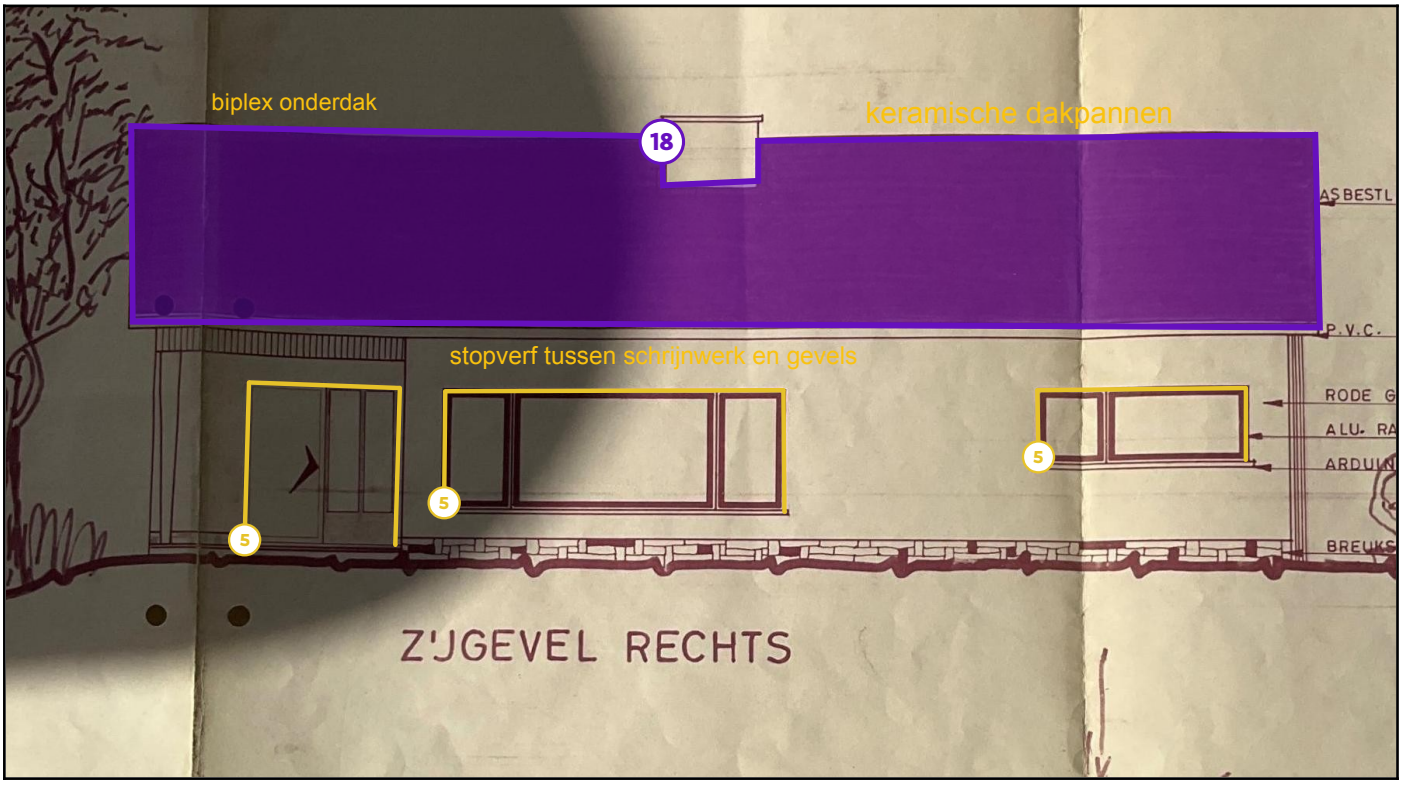
Plan 1.6: rechtergevel

Beschrijving	Type	Actie
5. stopverf tussen alle buitenschrijnwerk en gevel	Asbestmateriaal	Zorgvuldig beheren
15. onderdak woning Biplex PVC	Overige ruimte of materiaal	-
18. keramische dakpannen op woning	Overige ruimte of materiaal	-

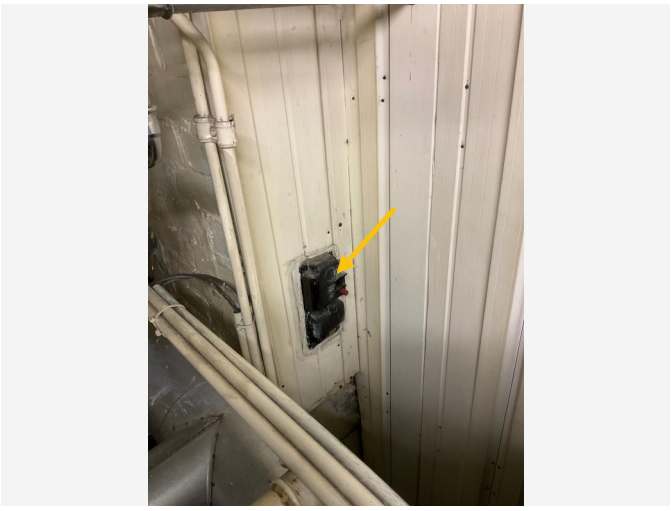
Fiche 1: bakelieten hoofdschakelaar CV

het breken, schuren van en /of boren in bakeliet kan vezelvrijgave veroorzaken.

Eindbeoordeling materiaalrisico	Laag materiaalrisico en/of verlaagde kans op vezelvrijgave

- Zorg voor een veilig beheer. Vermijd het beschadigen van het asbestmateriaal. Controleer de toestand jaarlijks op wijzigingen.
- Voer bijkomende staalname(s) uit.

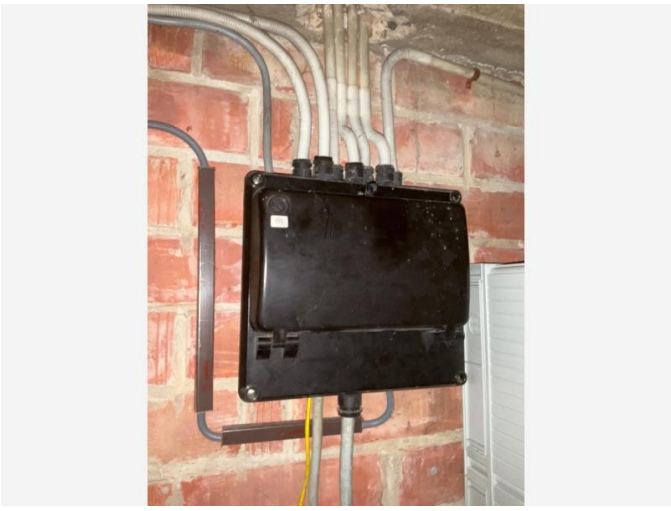
Fiche 3: bakeliet zekeringkast naast teller

Eindbeoordeling materiaalrisico	Zeer laag materiaalrisico en/of zeer lage kans op vezelvrijgave

- Zorg voor een veilig beheer. Vermijd het beschadigen van het asbestmateriaal. Controleer de toestand jaarlijks op wijzigingen.

- Eenvoudige handelingen: mag via doe-het-zelf of door werknemer(s) met opleidingsattest eenvoudige handelingen
  enkel te verwijderen door netbeheerder elektriciteit !
