Asbestinventarisattest

Tremelobaan 145, 3140 Keerbergen

Attestnummer : **20261002-000309.000**
Uitgegeven op : **02.10.2026**
Geldig tot : **02.10.2036**

Niet-asbestveilig

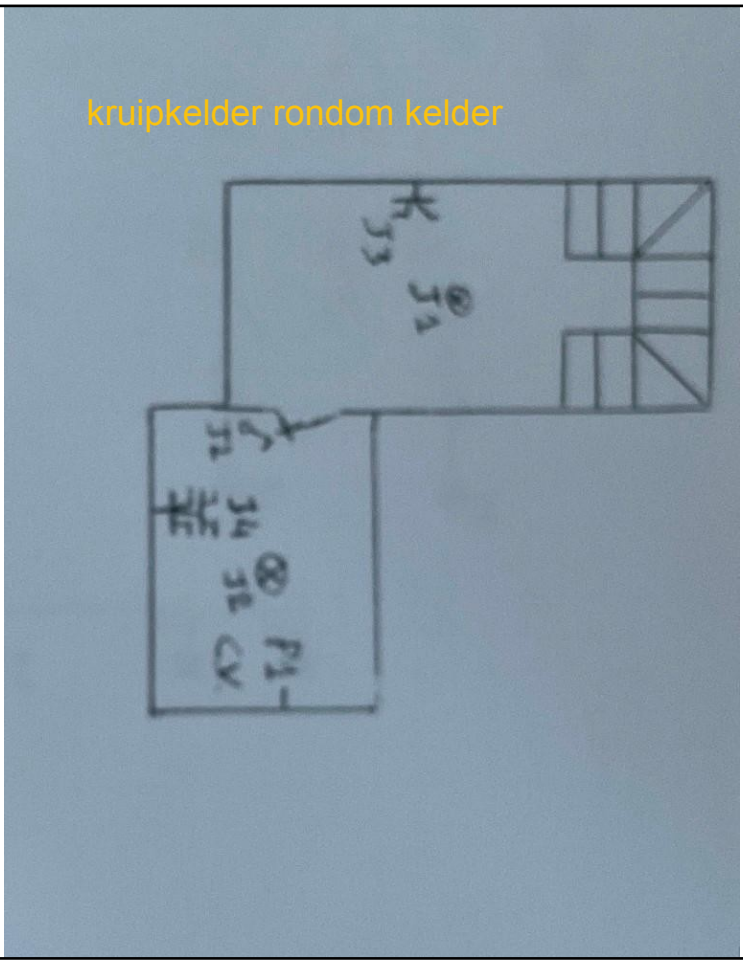
Plan 1.1: kelder

Beschrijving	Type	Actie
3. kruipkelder	Beperking	-

Uitleg van de asbestdeskundige: kruipkelder enkel geïnspecteerd vanuit opening, kruipkelder lagen dan 100cm.

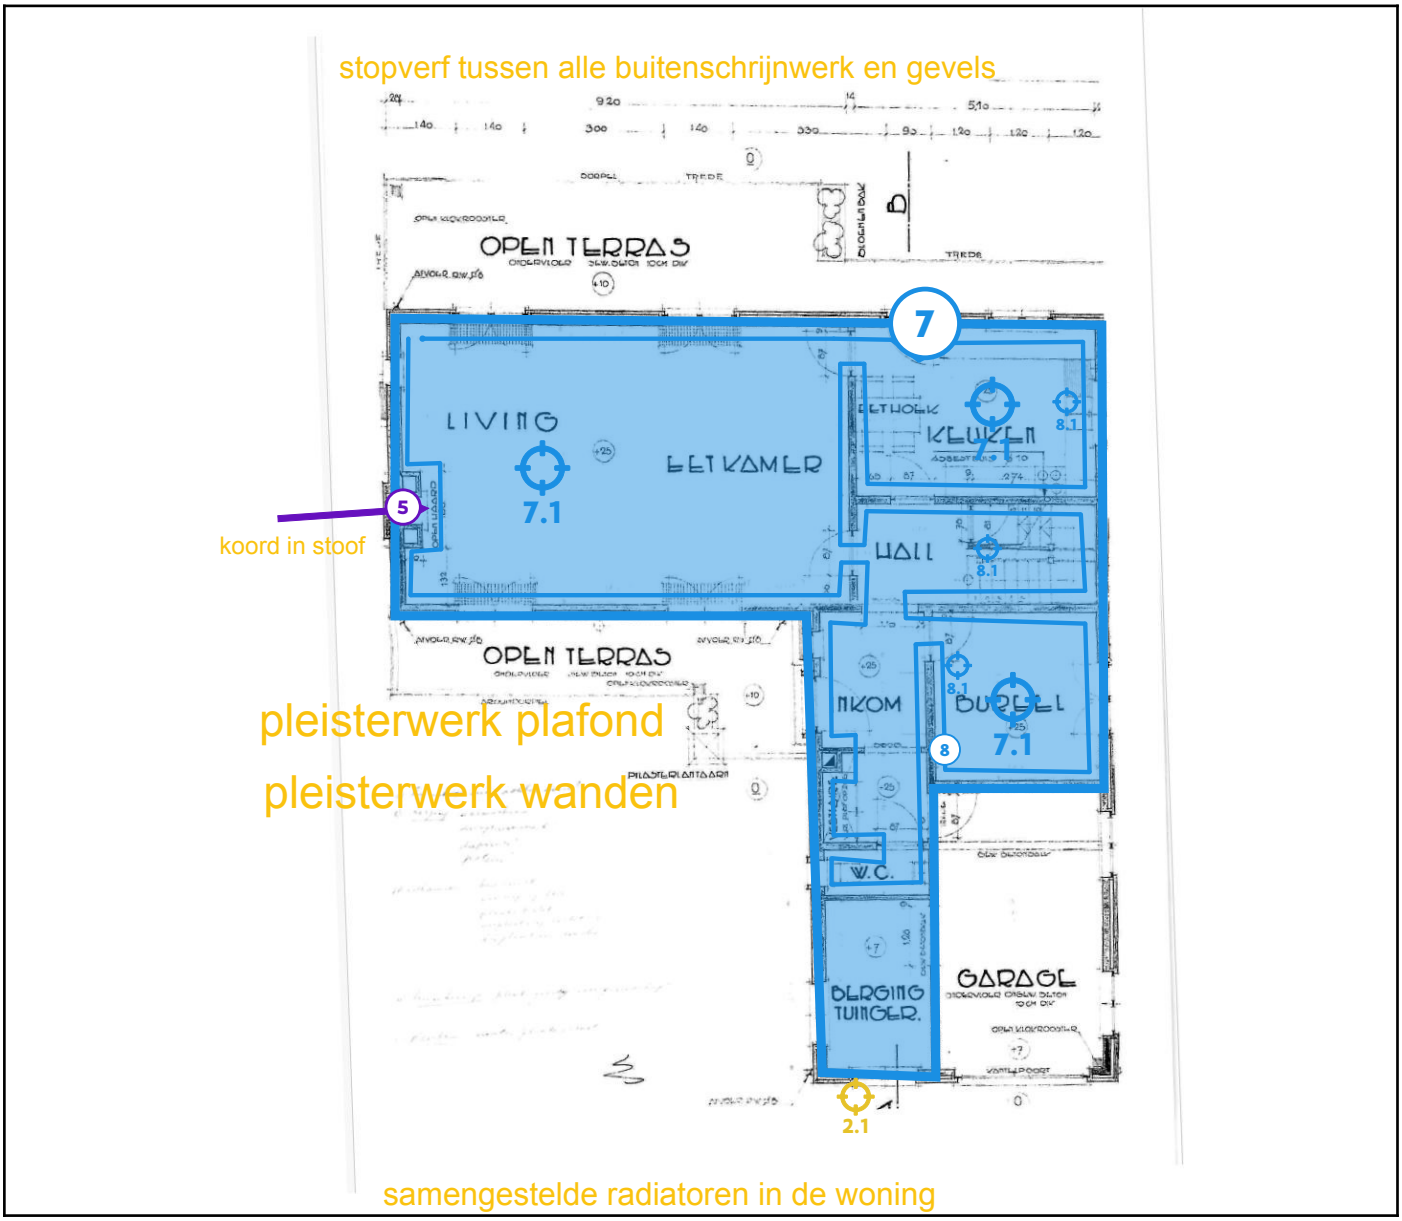
Plan 1.2: gelijkvloers

Beschrijving	Type	Actie
2. stopverf tussen buitenschrijnwerk en gevel	Asbestmateriaal	Zorgvuldig beheren
2.1 Code: 4	Puntmonster	-
5. koord in houtstoof	Advies	-
6. dichtingen tussen samengestelde radiatoren	Advies	-
7. pleisterwerk plafond	Geen asbest	-

7.1 Code: 2	Mengmonster	-
8. pleisterwerk wand	Geen asbest	-
8.1 Code: 1	Mengmonster	-

- Zorg voor een veilig beheer. Vermijd het beschadigen van het asbestmateriaal. Controleer de toestand jaarlijks op wijzigingen.

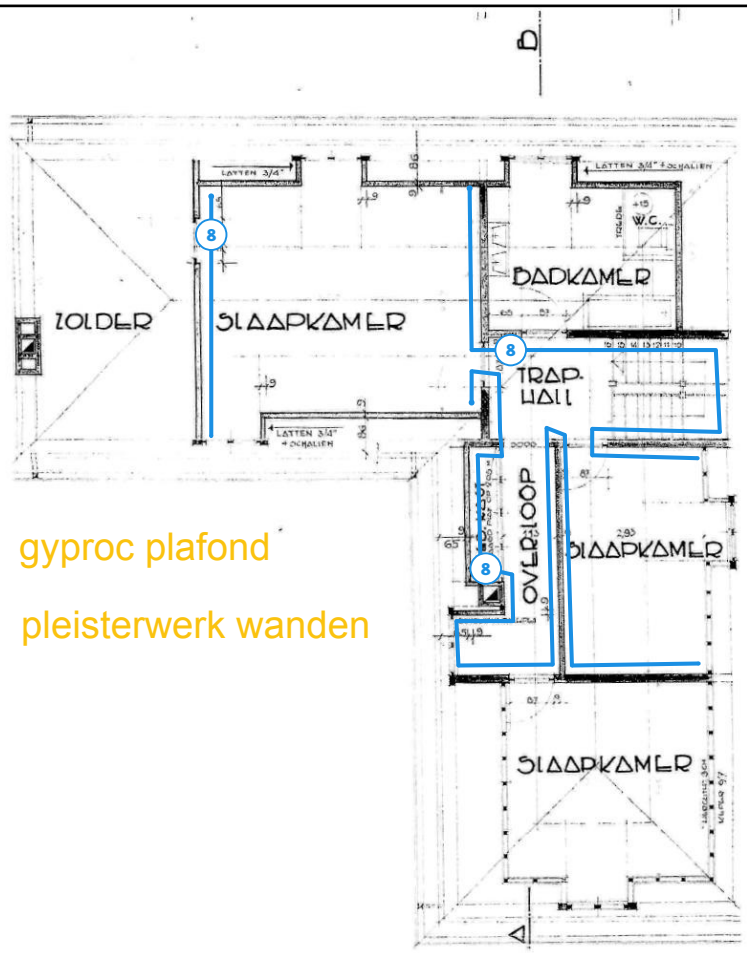
Plan 1.3: verdieping

samengestelde radiatoren in de woning

Beschrijving	Type	Actie
6. dichtingen tussen samengestelde radiatoren	Advies	-
7. pleisterwerk plafond	Geen asbest	-
8. pleisterwerk wand	Geen asbest	-

dichtingen tussen samengestelde radiatoren kunnen vervaardigd zijn uit asbesthoudend materiaal.

in goede staat blijven deze zorgvuldig te beheren.

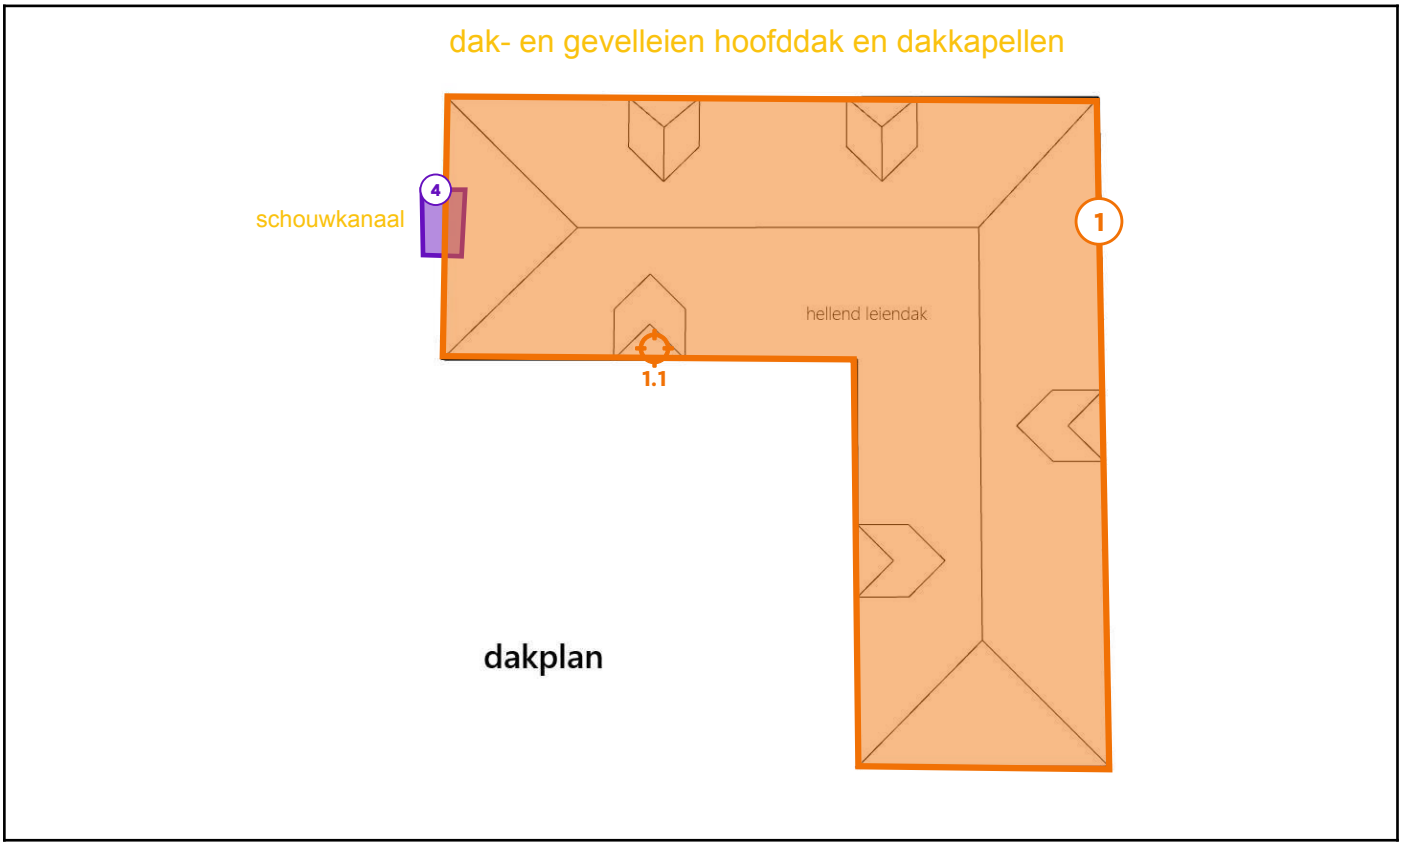
Plan 1.4: dakplan

Beschrijving	Type	Actie
1. dak- en gevelleien op woning en dakkapellen	Asbestmateriaal	Verwijderen
1.1 Code: 3	Puntmonster	-
4. binnen- en bovenzijde schouwkanalen	Beperking	-

Eindbeoordeling materiaalrisico	Verhoogd materiaalrisico en/of verhoogde kans op vezelvrijgave

Gebondenheid	Categorie 1: hechtgebonden in oorsprong
Asbestsoort (vezeltype)	Alleen chrysotiel aanwezig
Asbestconcentratie	Laag (< 50%)
Afschermingsgraad van het gehele materiaal	Geheel of deels vrij aan de buitenlucht, maar geen contact met binnenlucht
Toestand van het materiaal	Matig beschadigd, matig verweerd

- Verwijder dit asbestmateriaal zo snel mogelijk. Volg de toestand goed op.
- Hemelwater dat afspoelt van asbestcement daken of gevels kan asbestdeeltjes bevatten. Gebruik het enkel voor gesloten circuits (bv. spoelen toiletten). Reinig na het vervangen van het dak of de gevel de dakgoten en regenwaterput of -ton om asbesthoudend sediment of slib te verwijderen

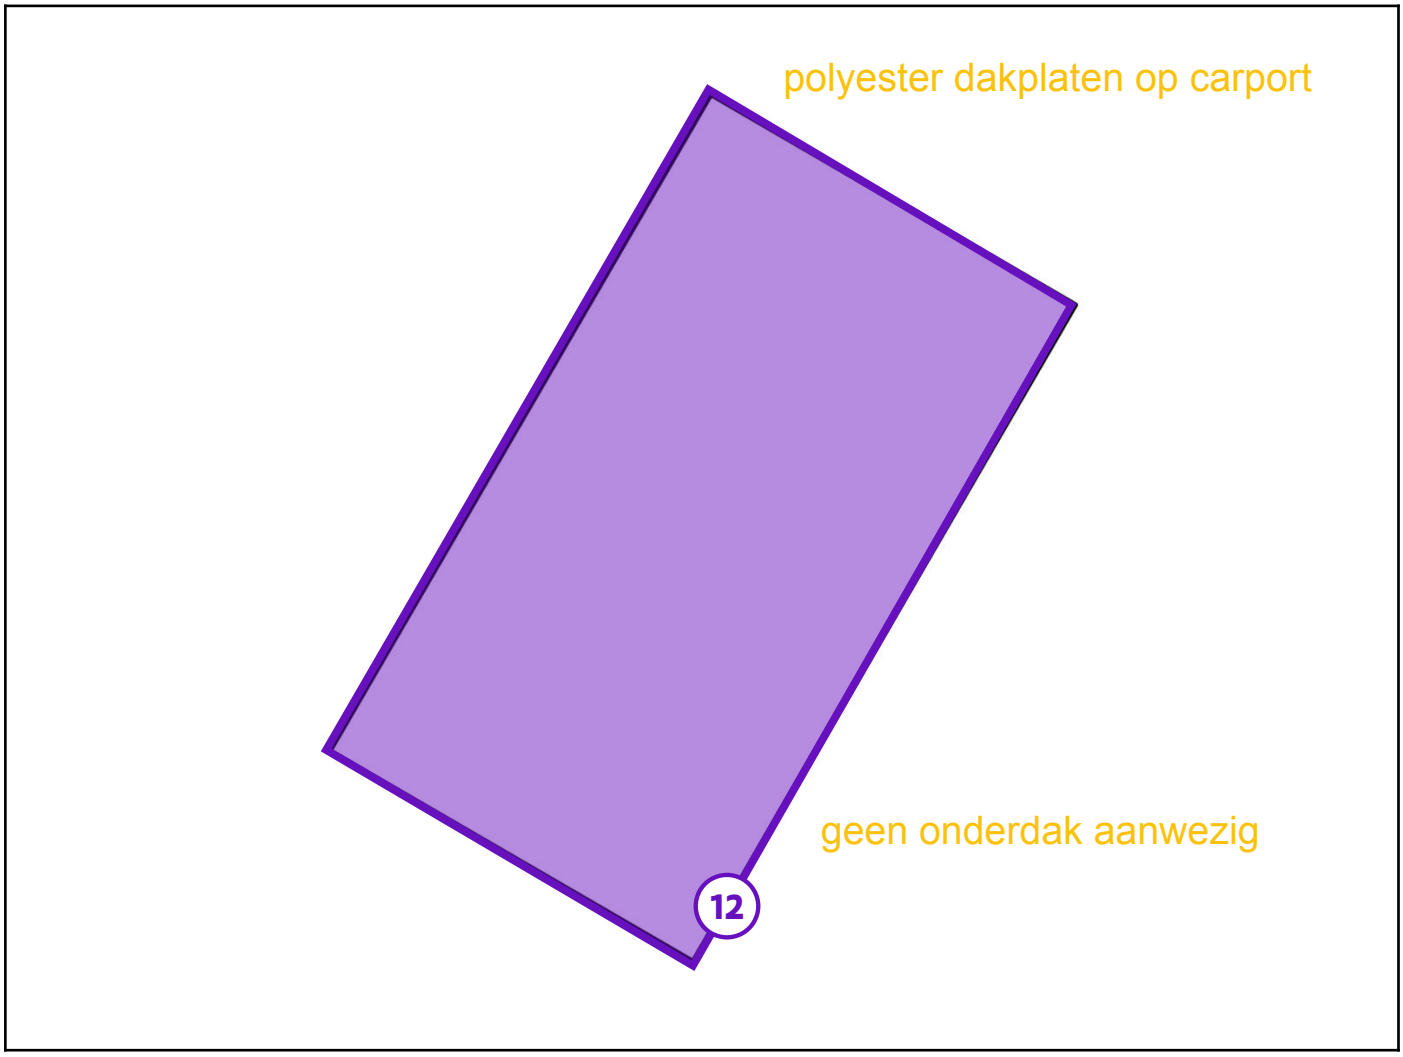
Plan 2.1: carport plan

Beschrijving	Type	Actie
12. polyesterdakplaten op carport en houtopslag	Overige ruimte of materiaal	-
15. geen onderdak aan carport	Overige ruimte of materiaal	-

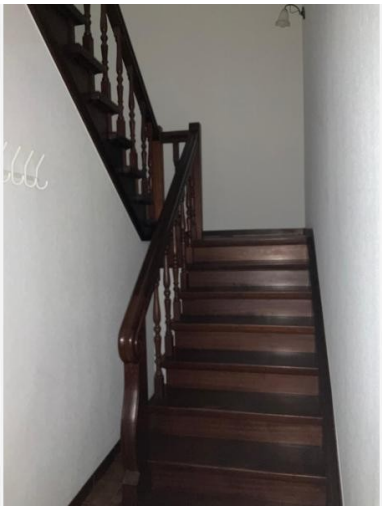
Fiche 8: pleisterwerk wand

Geen asbest

#	Type	Referentie	Resultaat
8.1	Mengmonster	1	Geen asbest

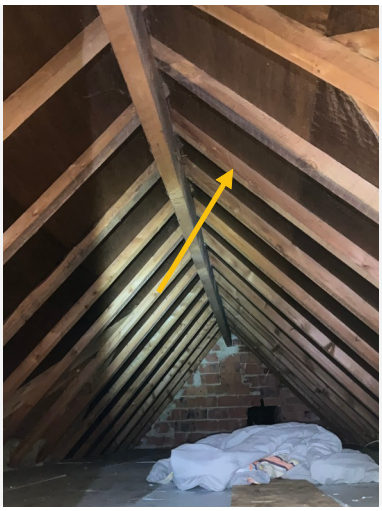
Beschrijving	Notitie	Terug te vinden op plannen
Fiche 9: onderdak onder leiendak	onderdak niet asbestverdacht, mogelijks wel gecontamineerd door leien dakbedekking !	-
Fiche 10: mastiek tussen glas en schrijnwerk, soepel siliconen.	niet asbestverdacht	-
Fiche 11: schuimrubberen leidingisolatie in kelder	schuimrubber CV-leidingisolatie aanwezig, niet asbestverdacht.	-
Fiche 12: polyesterdakplaten op carport en houtopslag	polyester dakplaten niet asbestverdacht	Plan 2.1: carport plan
Fiche 13: leidingisolatie in kelder en kruipkelders	CV-leidingisolatie in kruipkelder glaswol omwikkeld met geribbeld karton, niet asbestverdacht. CV-leidingisolatie in kelder schuimrubber schelpen, niet asbestverdacht.	-
