Asbestinventarisattest

Sleutelbaan 41, 3130 Begijnendijk

Attestnummer : **20261008-000024.000**
Uitgegeven op : **08.10.2026**
Geldig tot : **08.10.2031**

Niet-asbestveilig

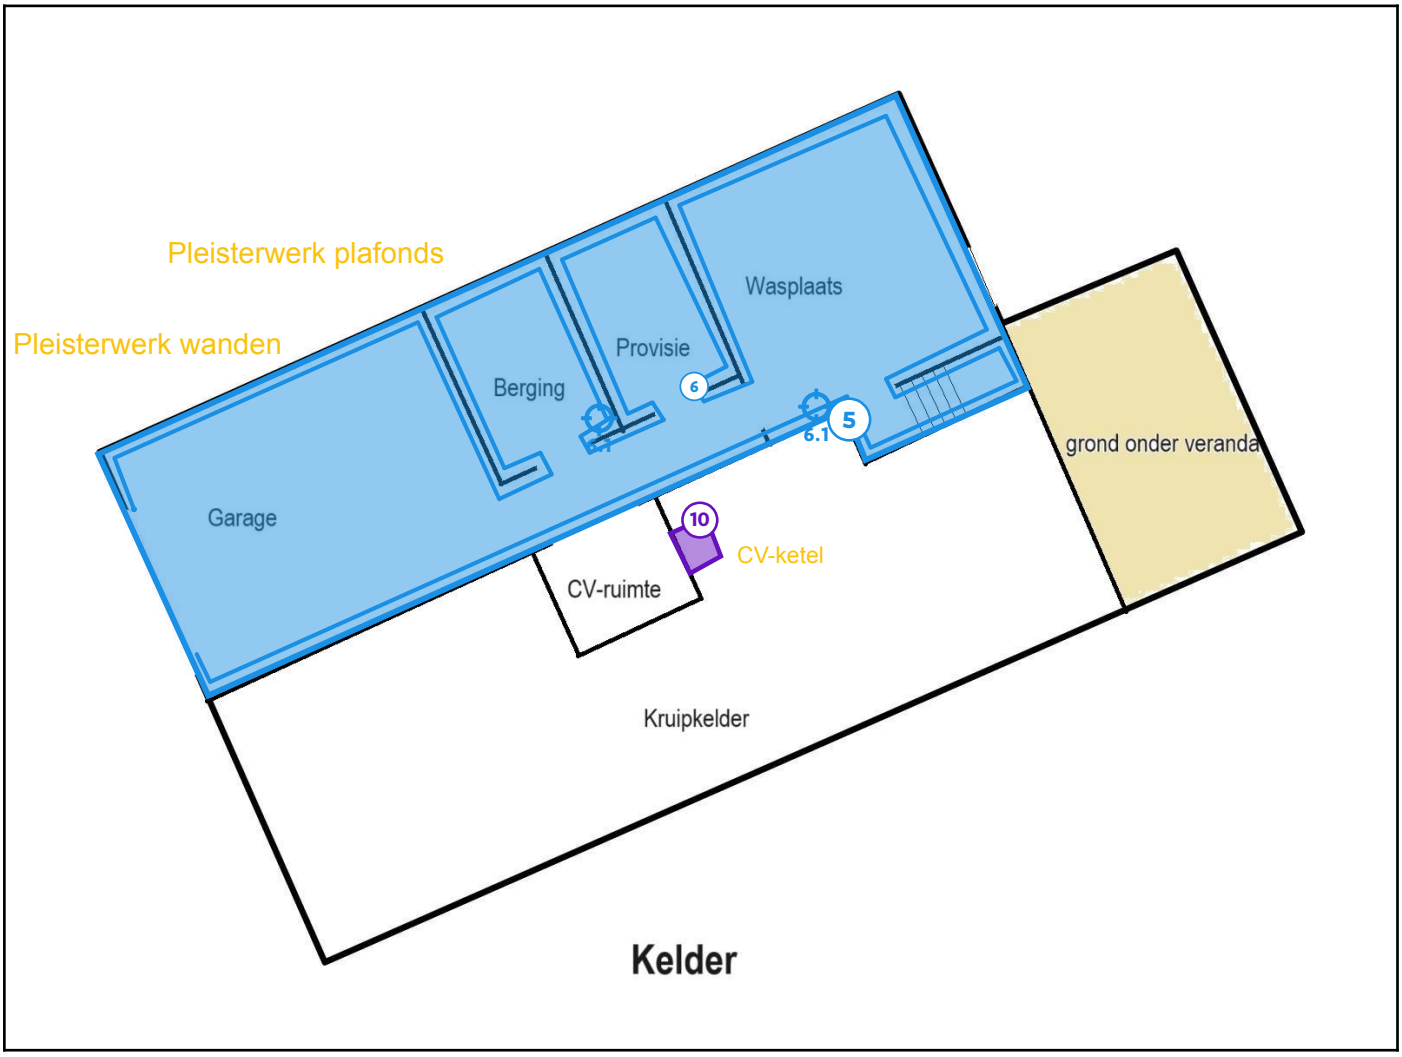
Plan 1.1: kelder

Beschrijving	Type	Actie
5. pleisterwerk plafonds	Geen asbest	-
6. pleisterwerk wanden	Geen asbest	-
6.1 Code: 5	Mengmonster	-
10. oude verwarmingsinstallatie	Overige ruimte of materiaal	-

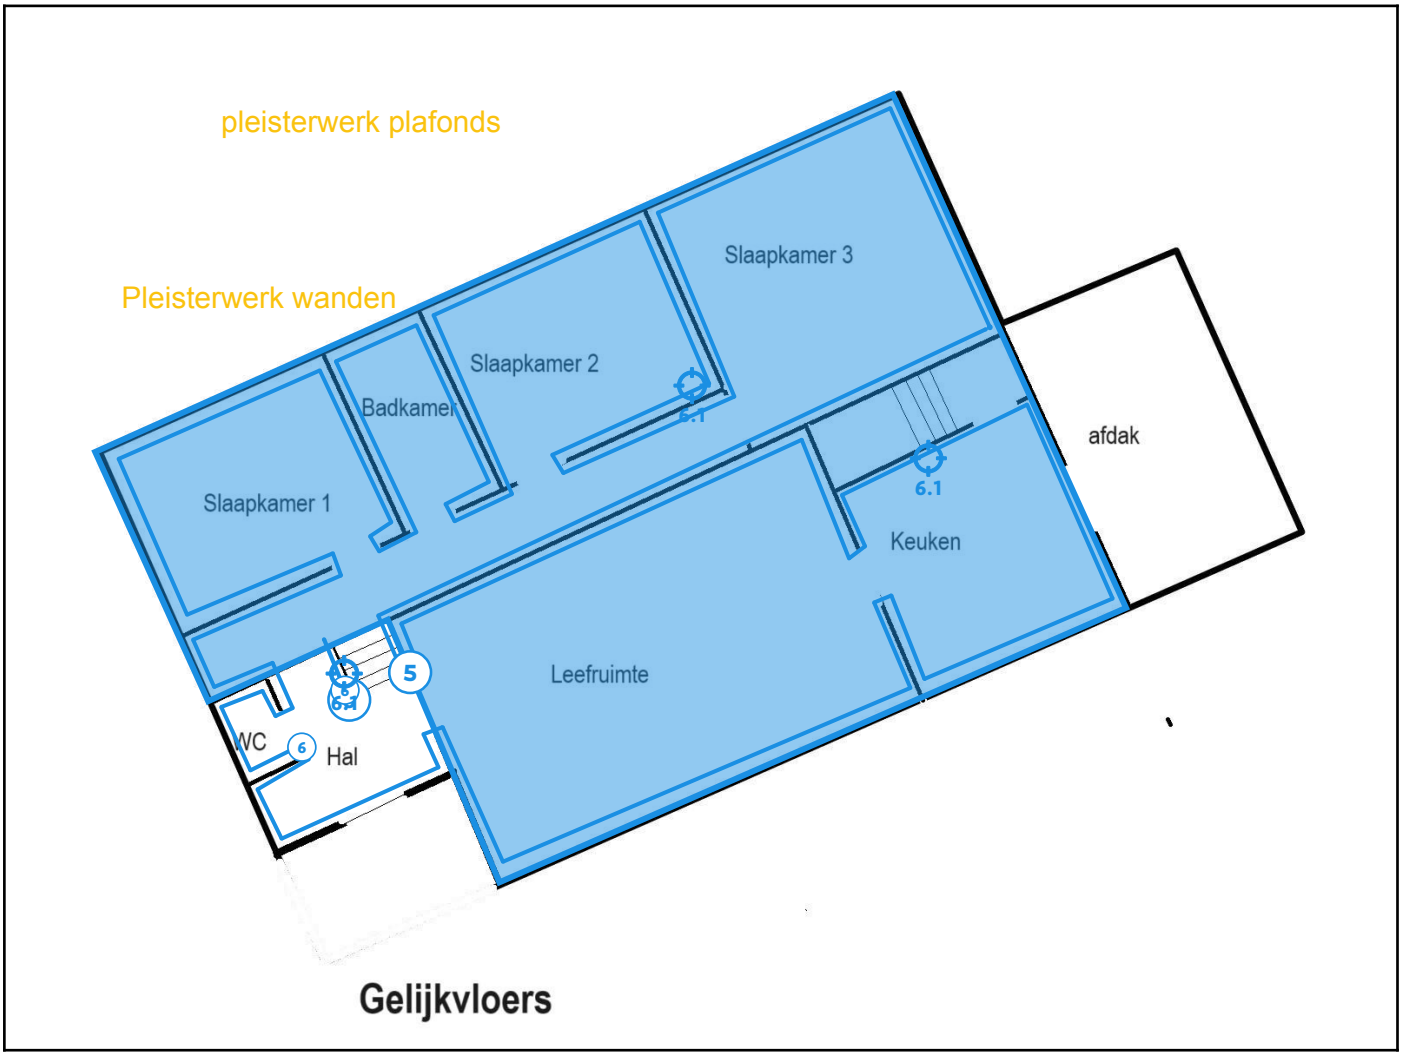
Plan 1.2: gelijkvloers

Beschrijving	Type	Actie
5. pleisterwerk plafonds	Geen asbest	-
6. pleisterwerk wanden	Geen asbest	-
6.1 Code: 5	Mengmonster	-

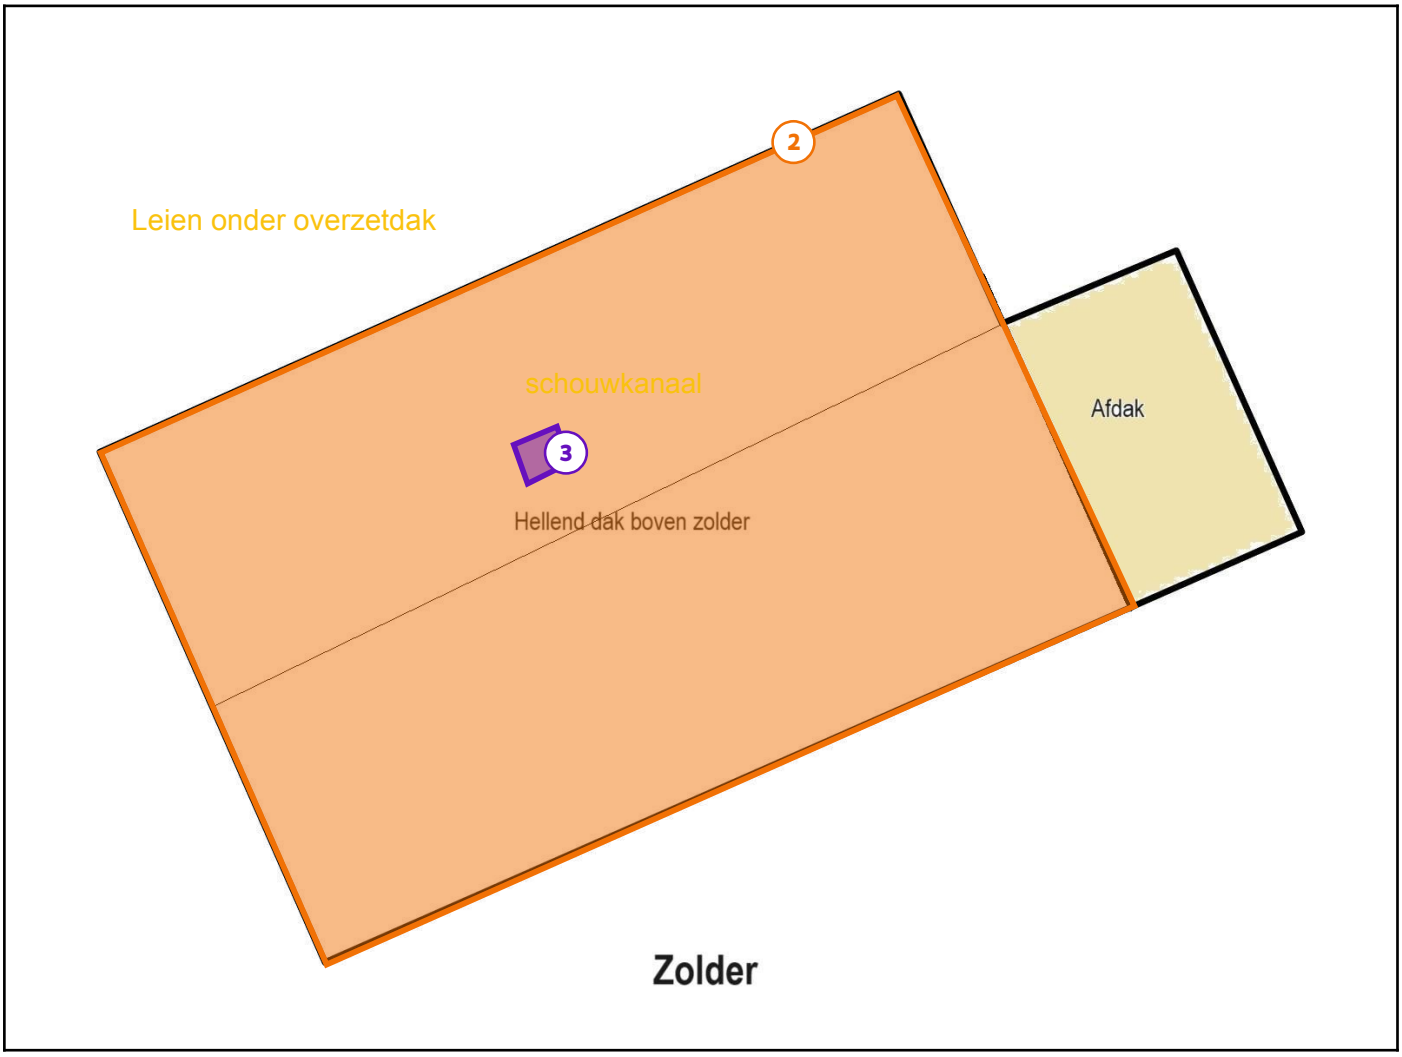
Plan 1.3: zolder

Beschrijving	Type	Actie
2. Leien hoofddak onder overzetdak	Asbestmateriaal	Verwijderen
3. binnenzijde schouwkanalen	Beperking	-

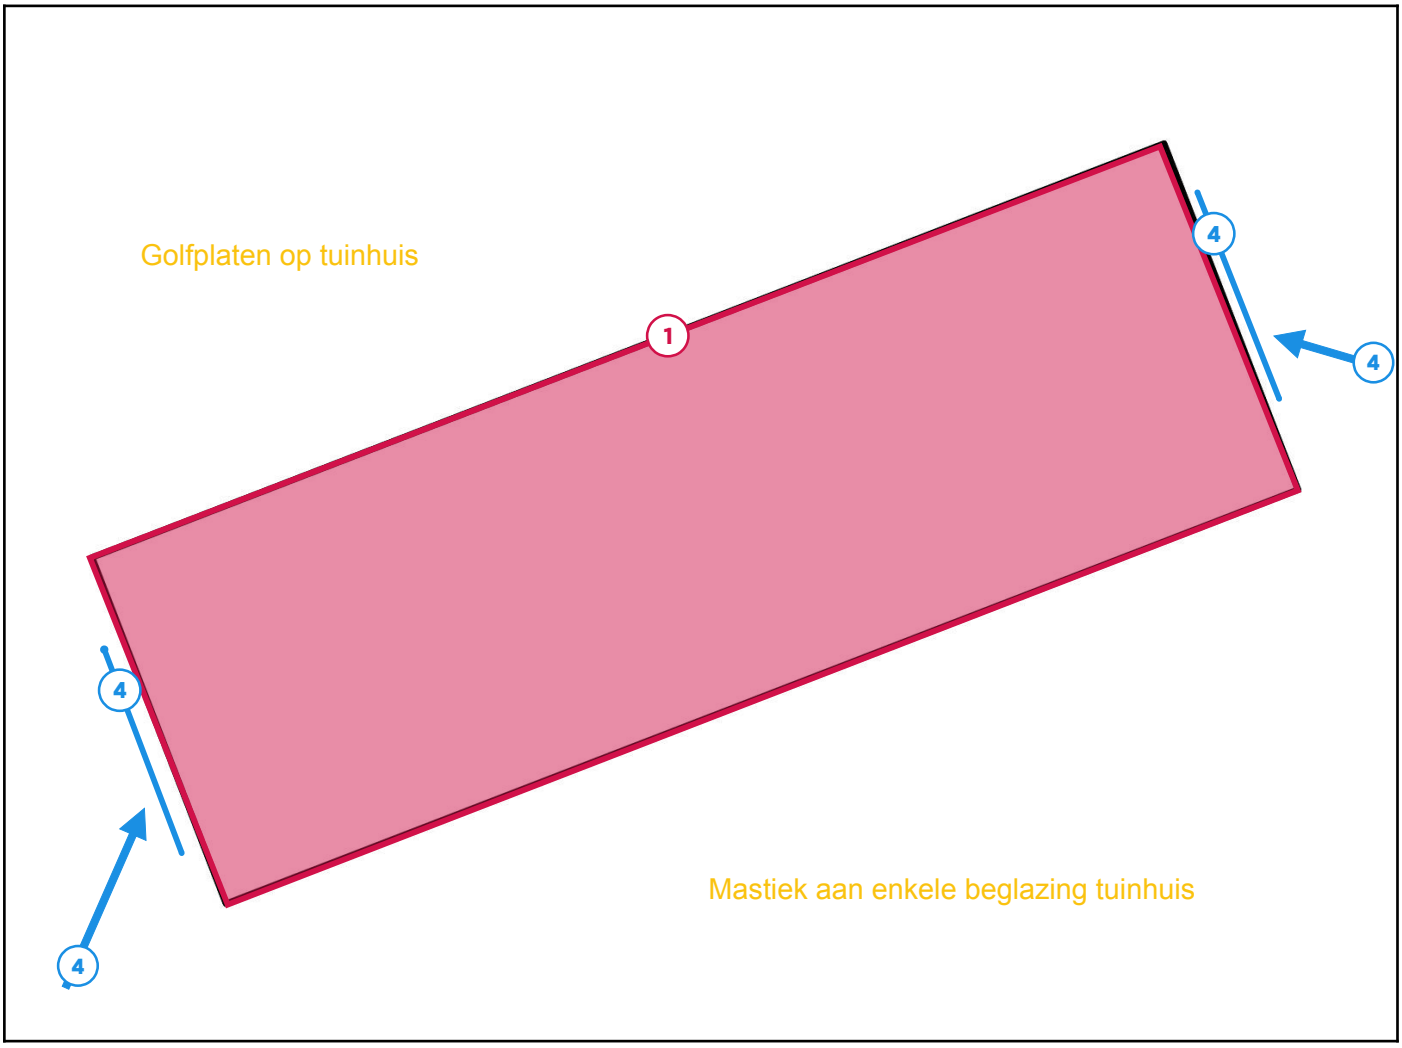
Plan 2.1: tuinhuis plan

Beschrijving	Type	Actie
1. Golfplaten op tuinhuis	Asbestmateriaal	Dringend verwijderen
4. Mastiek enkele beglazing tuinhuis	Geen asbest	-

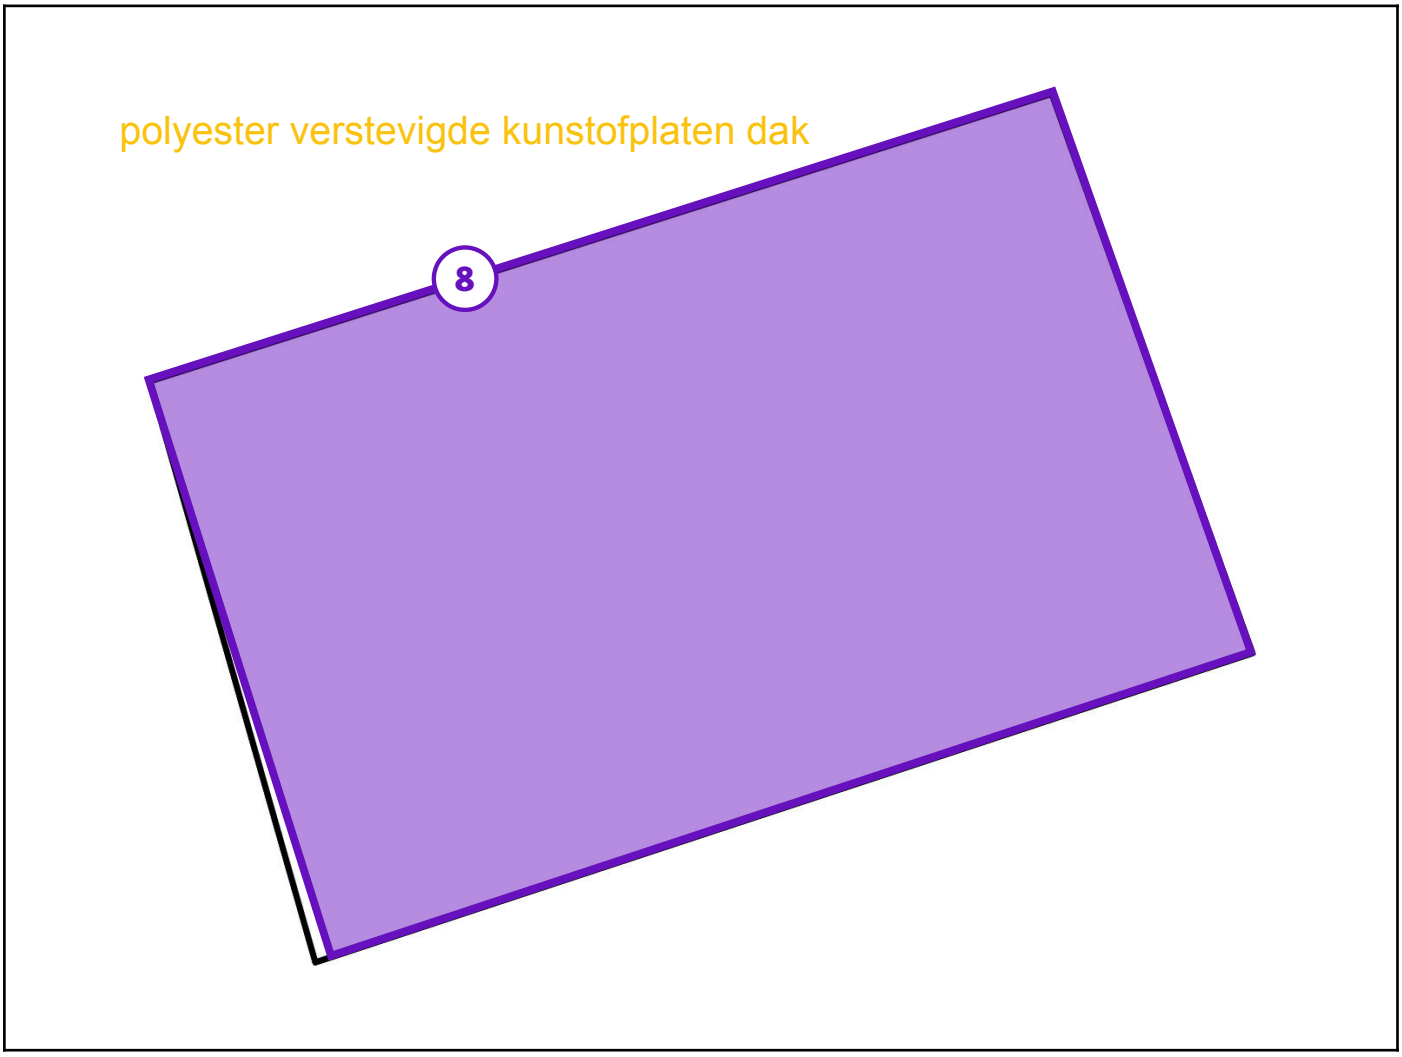
Plan 4.1: tuinhok plan

Beschrijving	Type	Actie
8. polyester verstevigde kunstofplaten op tuinhok	Overige ruimte of materiaal	-

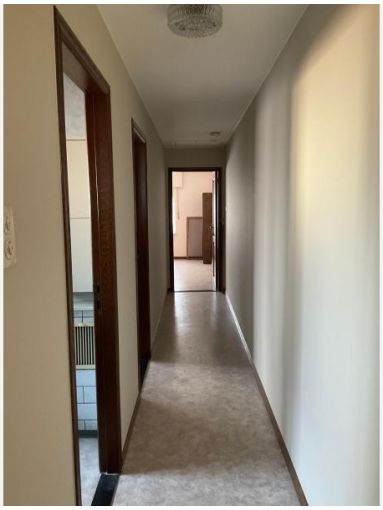
Fiche 6: pleisterwerk wanden

Geen asbest

#	Type	Referentie	Resultaat
6.1	Mengmonster	5	Geen asbest

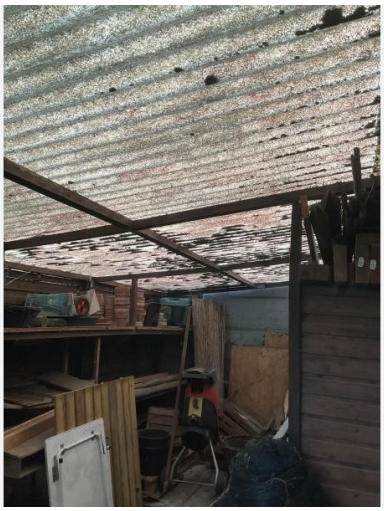
Beschrijving	Notitie	Terug te vinden op plannen
Fiche 8: polyester verstevigde kunstofplaten op tuinhok	polysester verstevigde kunstofplaten op tuinhok, niet asbestverdacht.	Plan 4.1: tuinhok plan
Fiche 9: mastiek en kit aan buitenschrijnwerk	recent nieuw buitenschrijnwerk geen asbetsverdachte kitten / mastiek aanwezig.	-
