Asbestinventarisattest

Hoogland 33, 3118 Rotselaar

Attestnummer : **20261009-000403.000**
Uitgegeven op : **09.10.2026**
Geldig tot : **09.10.2036**

Niet-asbestveilig

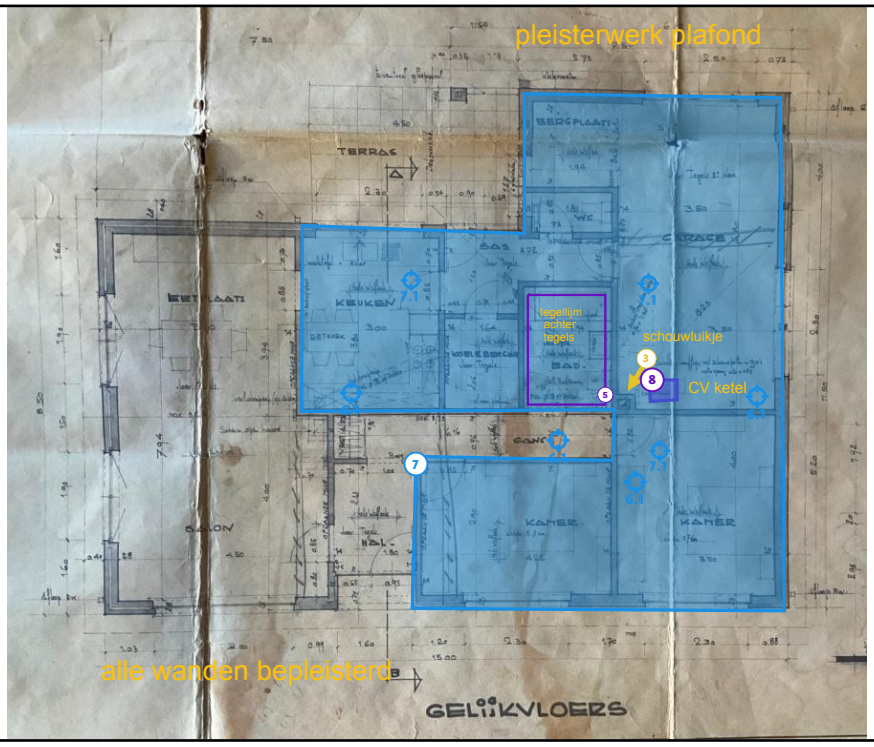
Plan 1.2: gelijkvloers

Beschrijving	Type	Actie
3. schouwluikje achter CV-ketel	Asbestmateriaal	Zorgvuldig beheren
5. tegellijm achter tegels	Advies	-
6. pleisterwerk wand	Geen asbest	-
6.1 Code: 1	Mengmonster	-
7. pleisterwerk plafond	Geen asbest	-
7.1 Code: 2	Mengmonster	-
8. mazout verwarmingsinstallatie bouwjaar 2002	Overige ruimte of materiaal	-

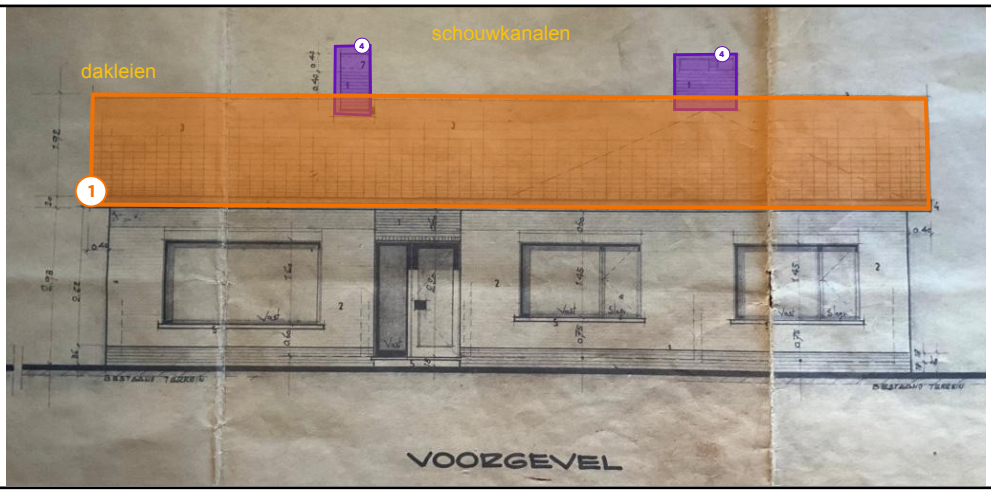
Plan 1.3: voorgevel

Beschrijving	Type	Actie
1. dakleien op woning	Asbestmateriaal	Verwijderen
4. binnenzijde schouwkanalen	Beperking	-

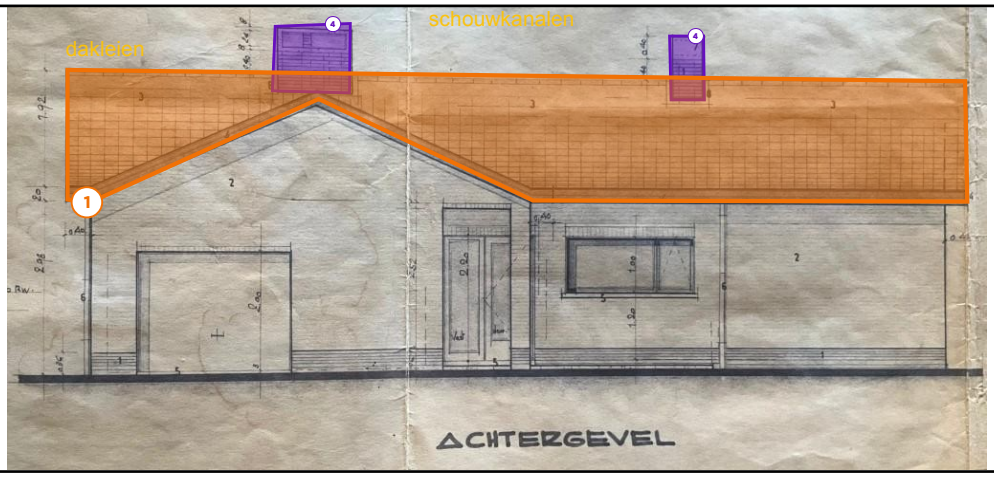
Plan 1.4: achtergevel

Beschrijving	Type	Actie
1. dakleien op woning	Asbestmateriaal	Verwijderen
4. binnenzijde schouwkanalen	Beperking	-

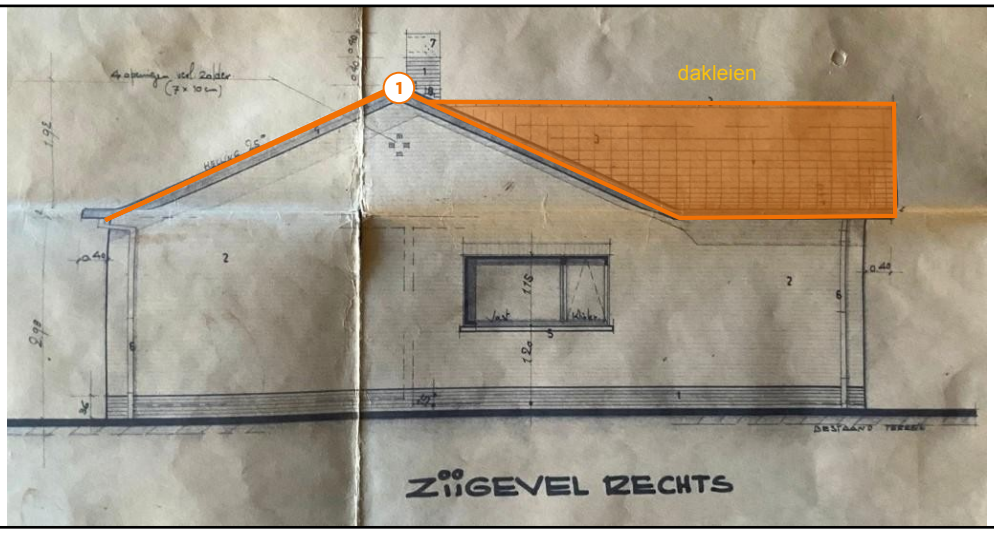
Plan 1.5: linkergevel

Beschrijving	Type	Actie
1. dakleien op woning	Asbestmateriaal	Verwijderen

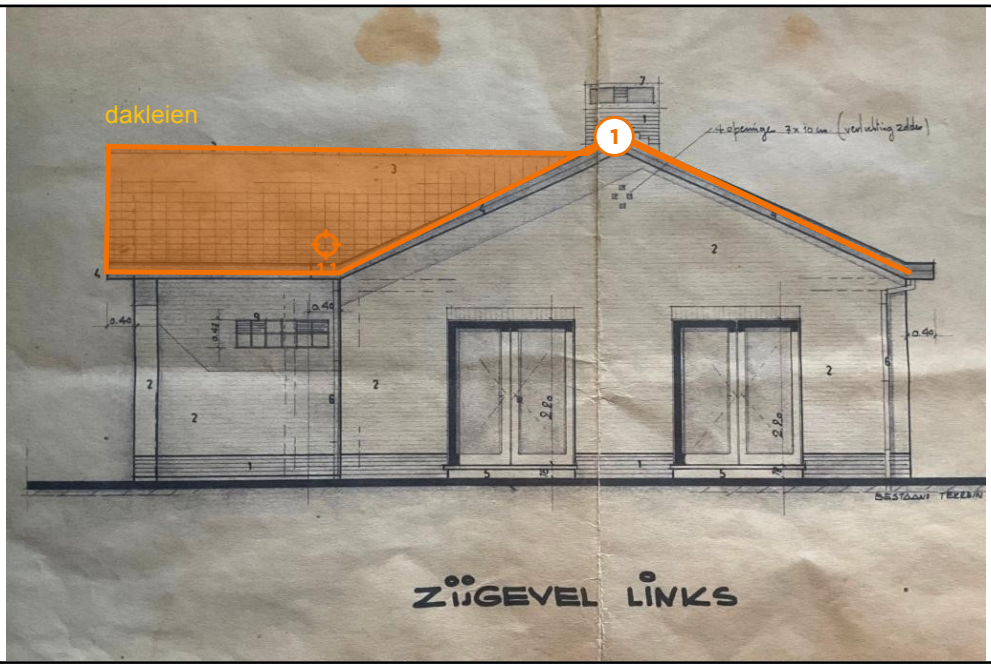
Plan 1.6: rechtergevel

Beschrijving	Type	Actie
1. dakleien op woning	Asbestmateriaal	Verwijderen
1.1 Code: 3	Puntmonster	-

Eindbeoordeling materiaalrisico	Verhoogd materiaalrisico en/of verhoogde kans op vezelvrijgave

Gebondenheid	Categorie 1: hechtgebonden in oorsprong
Asbestsoort (vezeltype)	Alleen chrysotiel aanwezig
Asbestconcentratie	Laag (< 50%)
Afschermingsgraad van het gehele materiaal	Geheel of deels vrij aan de binnenlucht, maar geen contact met binnenluchtstromen
Toestand van het materiaal	Matig beschadigd, matig verweerd

- Verwijder dit asbestmateriaal zo snel mogelijk. Volg de toestand goed op.
- Hemelwater dat afspoelt van asbestcement daken of gevels kan asbestdeeltjes bevatten. Gebruik het enkel voor gesloten circuits (bv. spoelen toiletten). Reinig na het vervangen van het dak of de gevel de dakgoten en regenwaterput of -ton om asbesthoudend sediment of slib te verwijderen

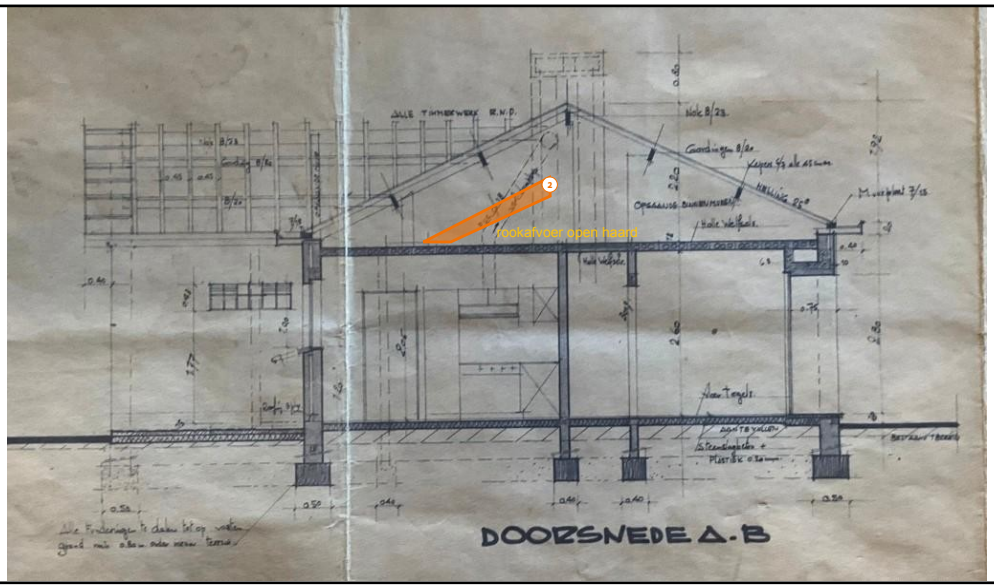
Plan 1.7: IMG_7279

Beschrijving	Type	Actie
2. asbest-cement rookgaskanaal op zolder	Asbestmateriaal	Verwijderen

Eindbeoordeling materiaalrisico	Verhoogd materiaalrisico en/of verhoogde kans op vezelvrijgave

Gebondenheid	Categorie 1: hechtgebonden in oorsprong
Asbestsoort (vezeltype)	Crocidoliet aanwezig
Asbestconcentratie	Laag (< 50%)
Afschermingsgraad van het gehele materiaal	Geheel of deels vrij aan de binnenlucht, maar geen contact met binnenluchtstromen
Toestand van het materiaal	Licht beschadigd, licht verweerd. Intacte calciumsilicaatplaat of materiaal met categorie 3-gebondenheid

- Zorg voor een veilig beheer. Vermijd het beschadigen van het asbestmateriaal. Controleer de toestand jaarlijks op wijzigingen.
- Verwijder dit asbestmateriaal zo snel mogelijk. Volg de toestand goed op.
- Voer bijkomende staalname(s) uit.

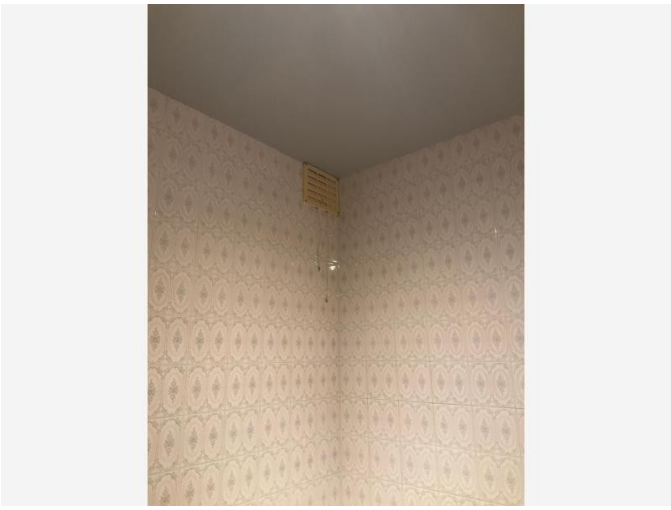
Fiche 5: tegellijm achter tegels

vroeger werd er ook asbest verwerkt in tegellijm, voornamelijk achter tegels in vochtige ruimten.

voor werken of demontage is het aangeraden om een destructieve staalname uite te voeren ter uitsluiting aanwezigheid asbest.

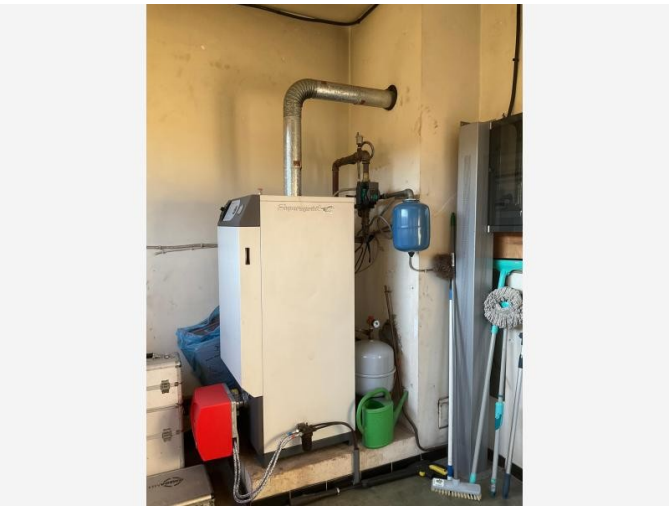
Beschrijving	Notitie	Terug te vinden op plannen
Fiche 8: mazout verwarmingsinstallatie bouwjaar 2002	mazout CV-ketel bouwjaar 2002, nieuwe brander 2025, niet asbestverdacht.	Plan 1.2: gelijkvloers
Fiche 9: mastiek en kit aan buitenschrijnwerk en glas	geen kit of mastiek aanwezig tussen schrijnwerk en gevel, soepele siliconen tussen glas en schrijnwerk, niet asbestverdacht.	-
