Asbestinventarisattest

Hoegaardsestraat 140, 3000 Leuven

Attestnummer : **20260512-000173.000**
Uitgegeven op : **12.05.2026**
Geldig tot : **12.05.2036**

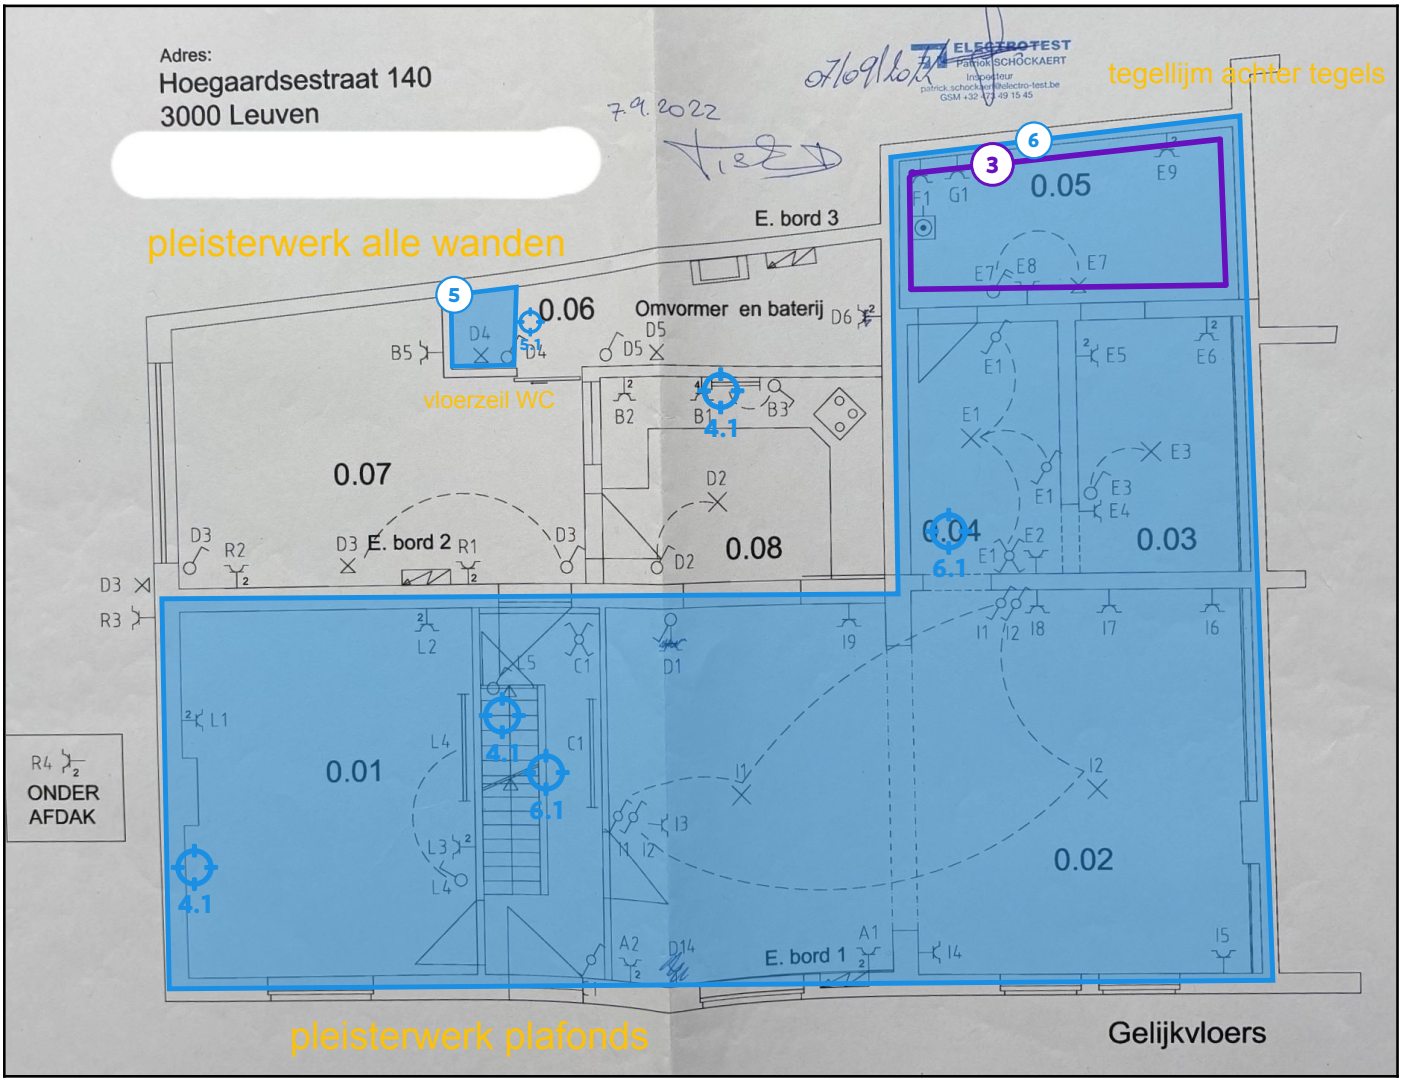
Plan 1.3: gelijkvloers

Beschrijving	Type	Actie
3. tegellijm achter tegels	Advies	-
4. pleisterwerk wand	Geen asbest	-
4.1 Code: 1	Mengmonster	-
5. vloerzeil wc gelijkvloers	Geen asbest	-
5.1 Code: 3	Puntmonster	-
6. pleisterwerk plafond	Geen asbest	-

6.1 Code: 2	Mengmonster	-

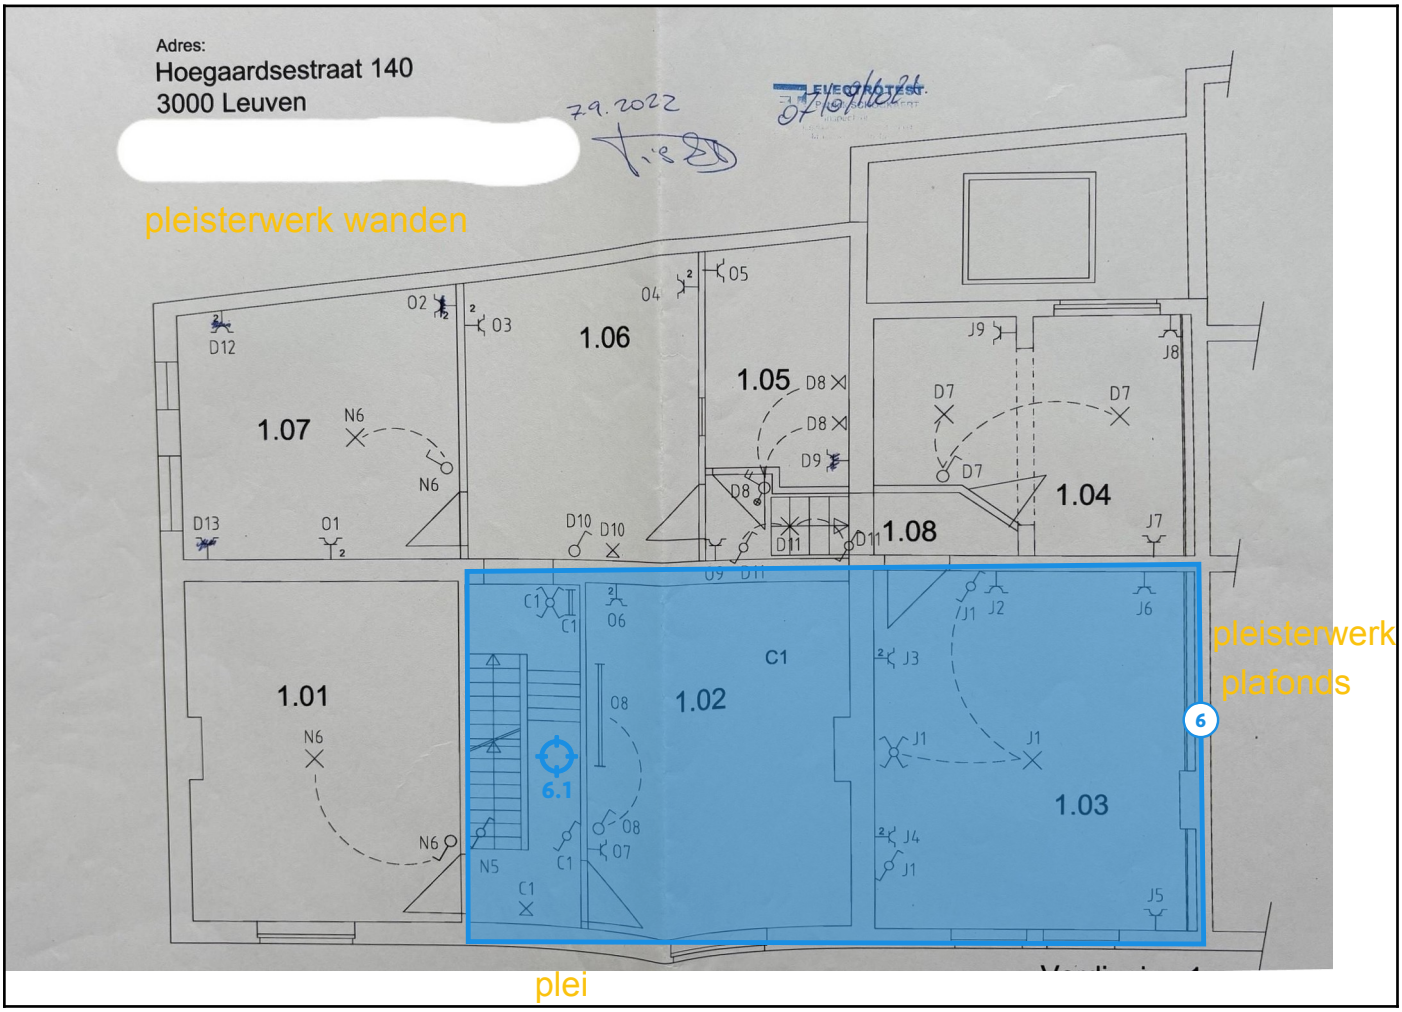
Plan 1.4: plan 1 - verdiep

Beschrijving	Type	Actie
4. pleisterwerk wand	Geen asbest	-
6. pleisterwerk plafond	Geen asbest	-
6.1 Code: 2	Mengmonster	-

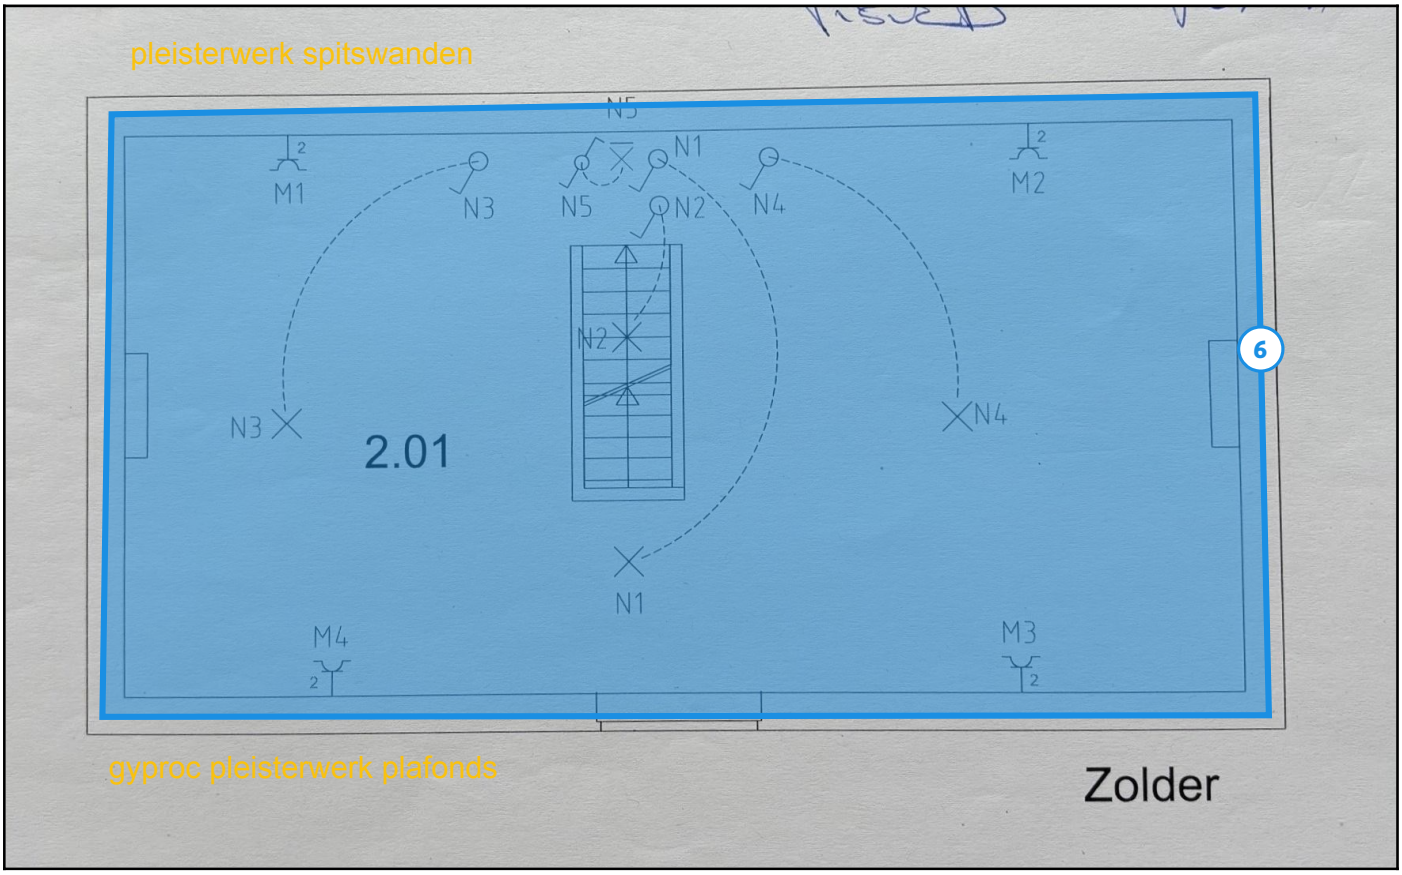
Plan 1.5: plan 5 - zolder

Beschrijving	Type	Actie
4. pleisterwerk wand	Geen asbest	-
6. pleisterwerk plafond	Geen asbest	-

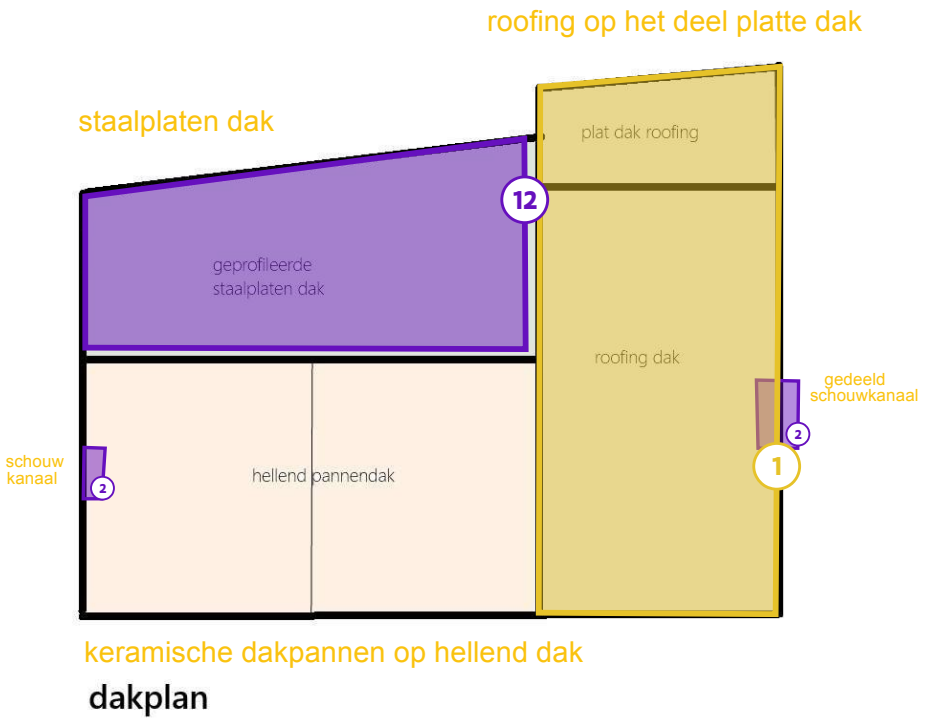
Plan 1.6: dakplan

Beschrijving	Type	Actie
1. roofing op plat dak	Asbestmateriaal	Zorgvuldig beheren
2. binnenzijde schouwkanalen	Beperking	-
9. keramische dakpannen op deel hellend dak	Overige ruimte of materiaal	-
12. geprofileerd staalplaten dak op achterbouw	Overige ruimte of materiaal	-

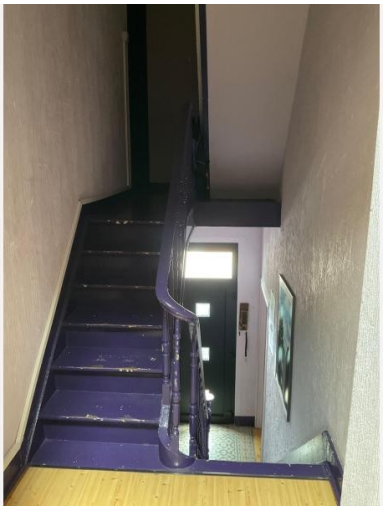
Fiche 4: pleisterwerk wand

Geen asbest

#	Type	Referentie	Resultaat
4.1	Mengmonster	1	Geen asbest

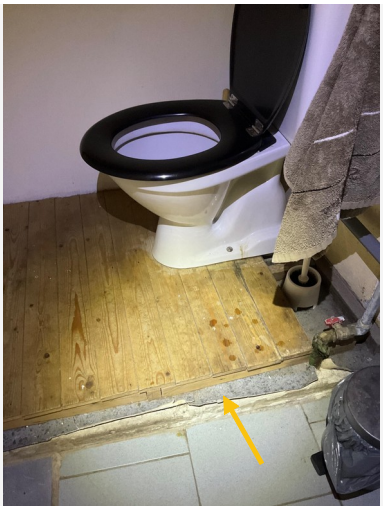
Fiche 5: vloerzeil wc gelijkvloers

Geen asbest

#	Type	Referentie	Resultaat
5.1	Puntmonster	3	Geen asbest
