Asbestinventarisattest

Guldensporenlaan 49, 3120 Tremelo

Attestnummer : **20261015-000250.000**
Uitgegeven op : **15.10.2026**
Geldig tot : **15.10.2036**

Asbestveilig (maar niet asbestvrij)

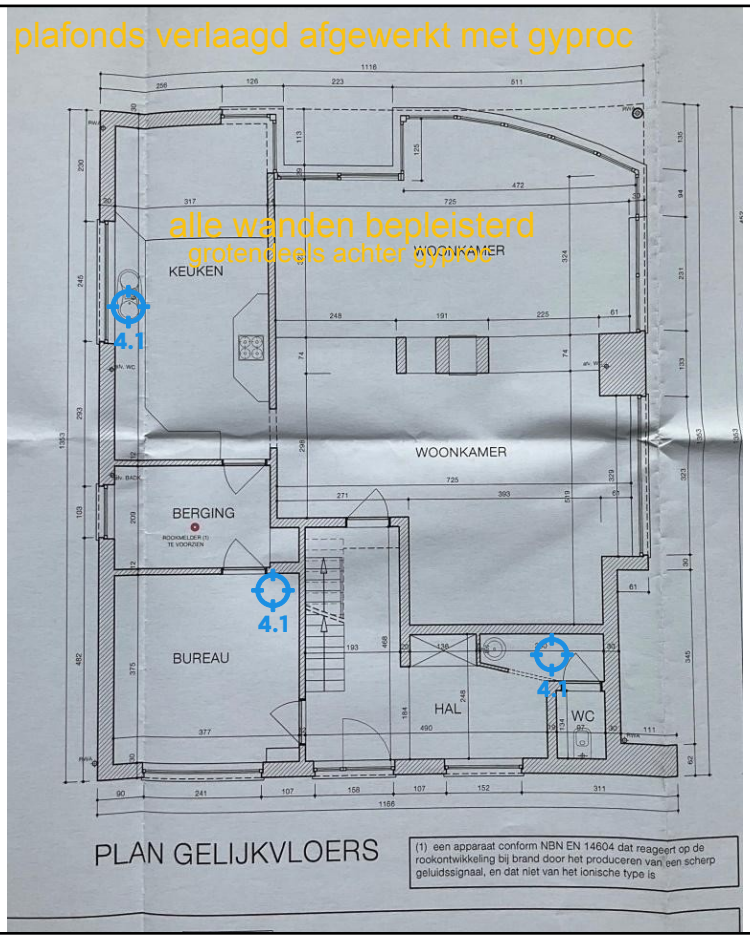
Plan 1.2: gelijkvloers

Beschrijving	Type	Actie
3. plafonds en dakwanden afgewerkt met gyprocplaten	Advies	-
4. pleisterwerk wanden	Geen asbest	-
4.1 Code: 1	Mengmonster	-

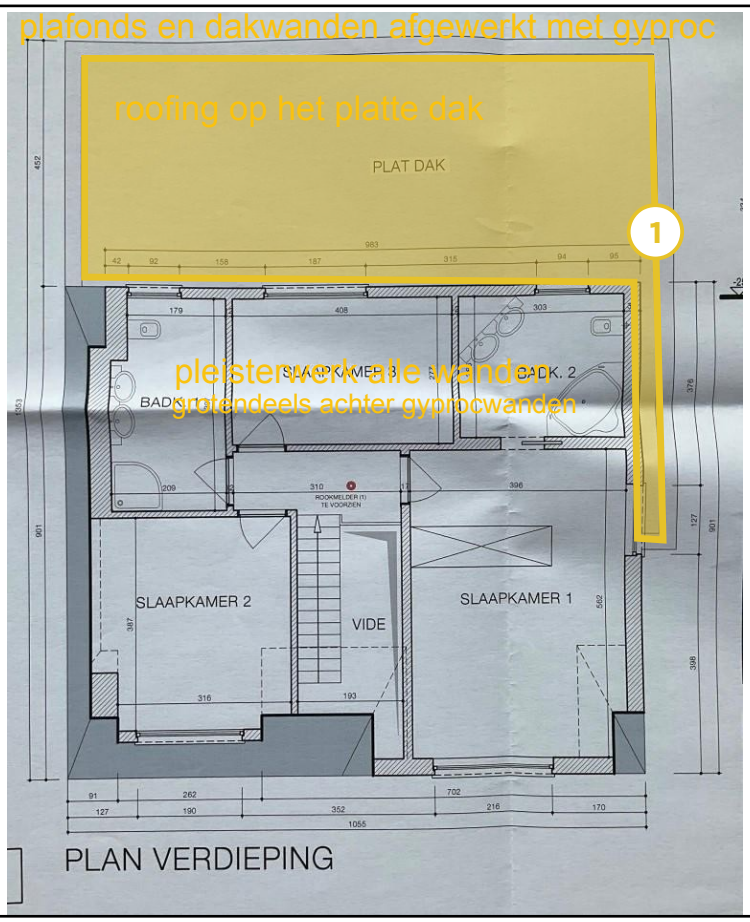
Plan 1.3: verdieping

Beschrijving	Type	Actie
1. roofing op plat dak aanbouw en dakkapel voorgevel	Asbestmateriaal	Zorgvuldig beheren
3. plafonds en dakwanden afgewerkt met gyprocplaten	Advies	-
4. pleisterwerk wanden	Geen asbest	-

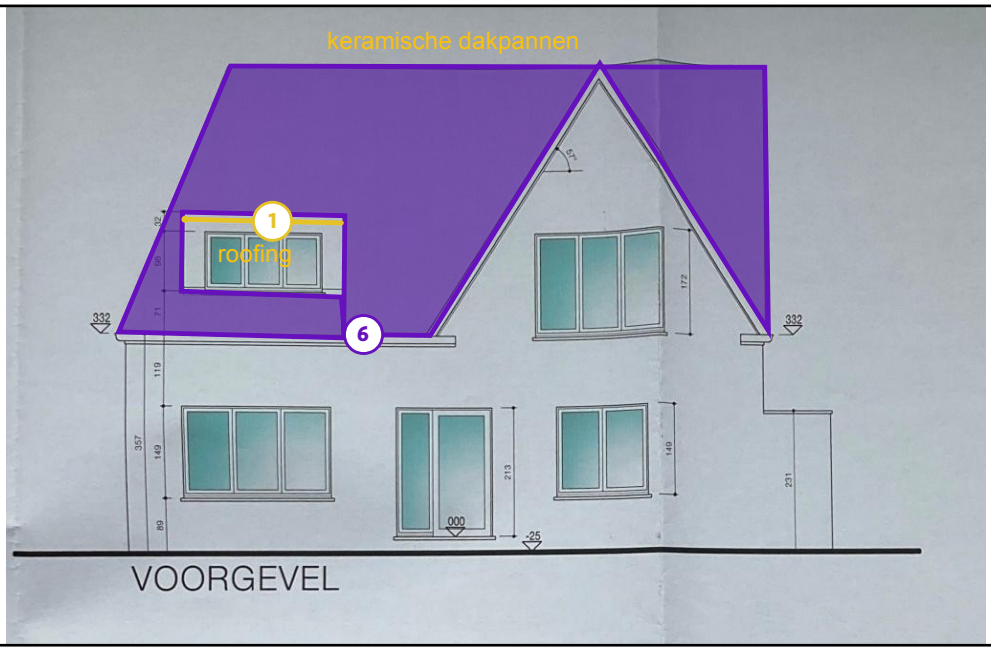
Plan 1.4: voorgevel

Beschrijving	Type	Actie
1. roofing op plat dak aanbouw en dakkapel voorgevel	Asbestmateriaal	Zorgvuldig beheren
6. keramische dakpannen	Overige ruimte of materiaal	-

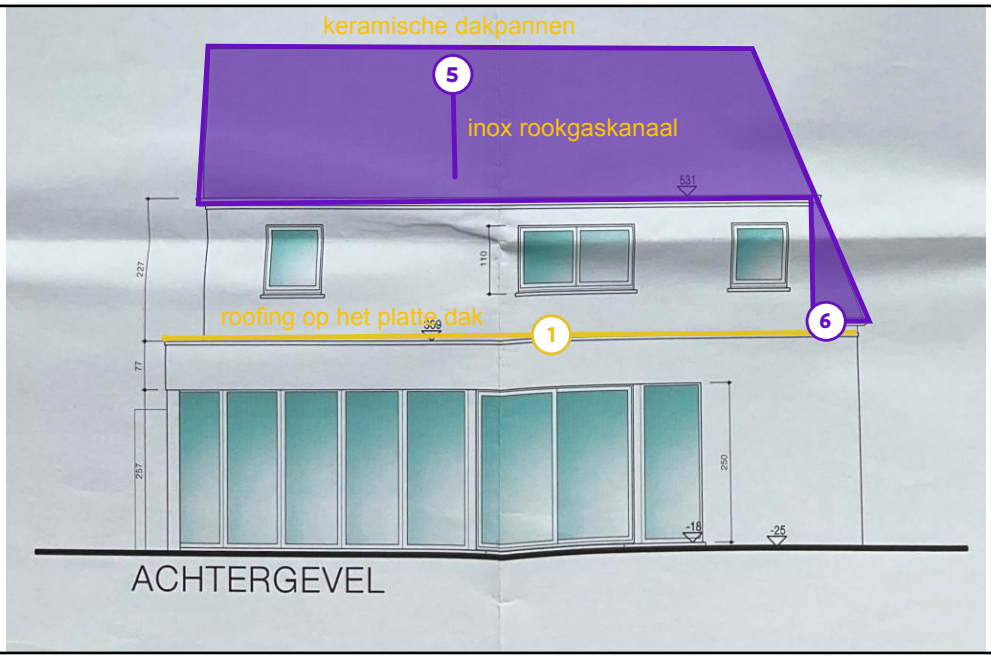
Plan 1.5: achtergevel

Beschrijving	Type	Actie
1. roofing op plat dak aanbouw en dakkapel voorgevel	Asbestmateriaal	Zorgvuldig beheren
5. dubbelwandig inox rookgaskanaal	Overige ruimte of materiaal	-
6. keramische dakpannen	Overige ruimte of materiaal	-

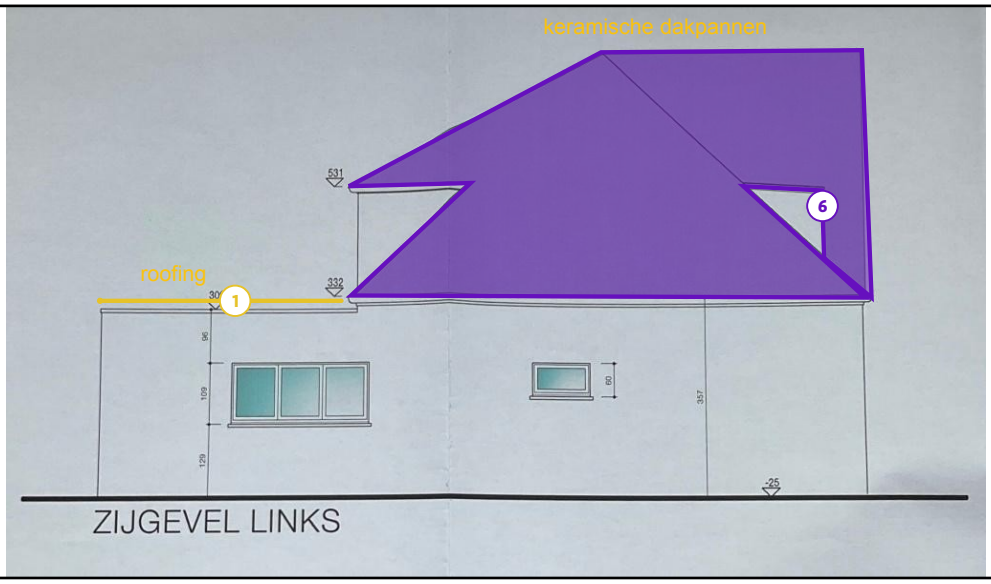
Plan 1.6: linkergevel

Beschrijving	Type	Actie
1. roofing op plat dak aanbouw en dakkapel voorgevel	Asbestmateriaal	Zorgvuldig beheren
6. keramische dakpannen	Overige ruimte of materiaal	-

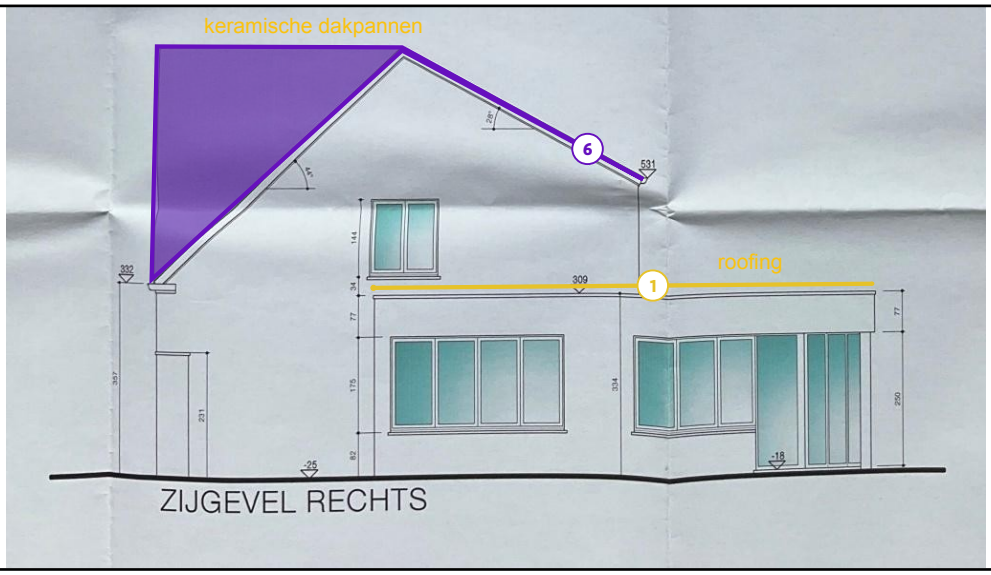
Plan 1.7: rechtergevel

Beschrijving	Type	Actie
1. roofing op plat dak aanbouw en dakkapel voorgevel	Asbestmateriaal	Zorgvuldig beheren
6. keramische dakpannen	Overige ruimte of materiaal	-

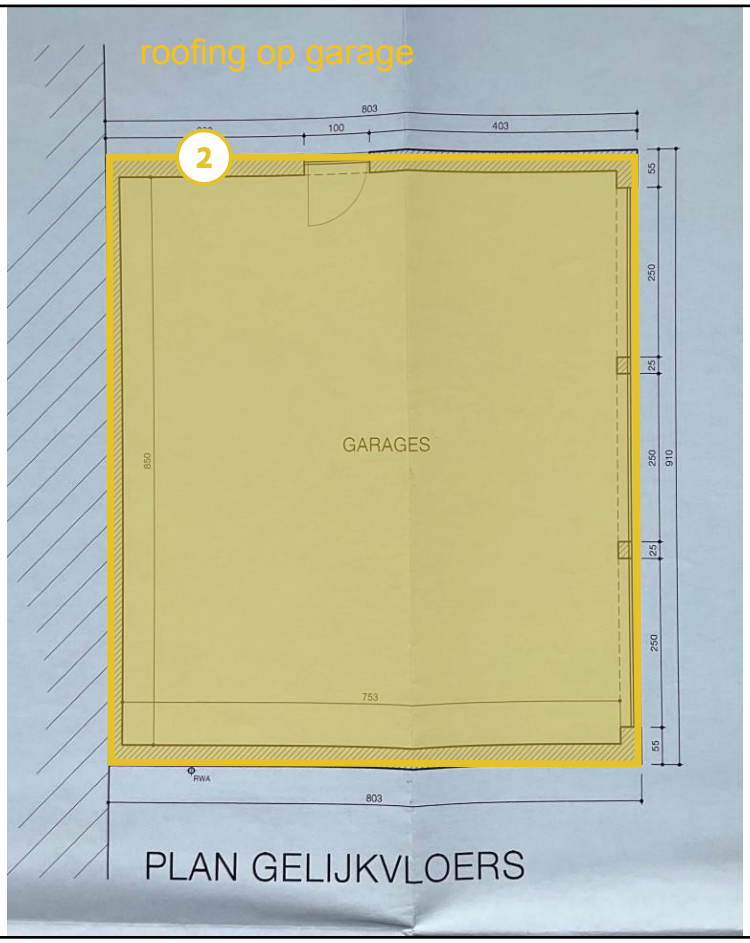
Plan 2.1: garages

Beschrijving	Type	Actie
2. roofing op plat dak garage	Asbestmateriaal	Zorgvuldig beheren

Eindbeoordeling materiaalrisico	Zeer laag materiaalrisico en/of zeer lage kans op vezelvrijgave

- Zorg voor een veilig beheer. Vermijd het beschadigen van het asbestmateriaal. Controleer de toestand jaarlijks op wijzigingen.
- Voer bijkomende staalname(s) uit.

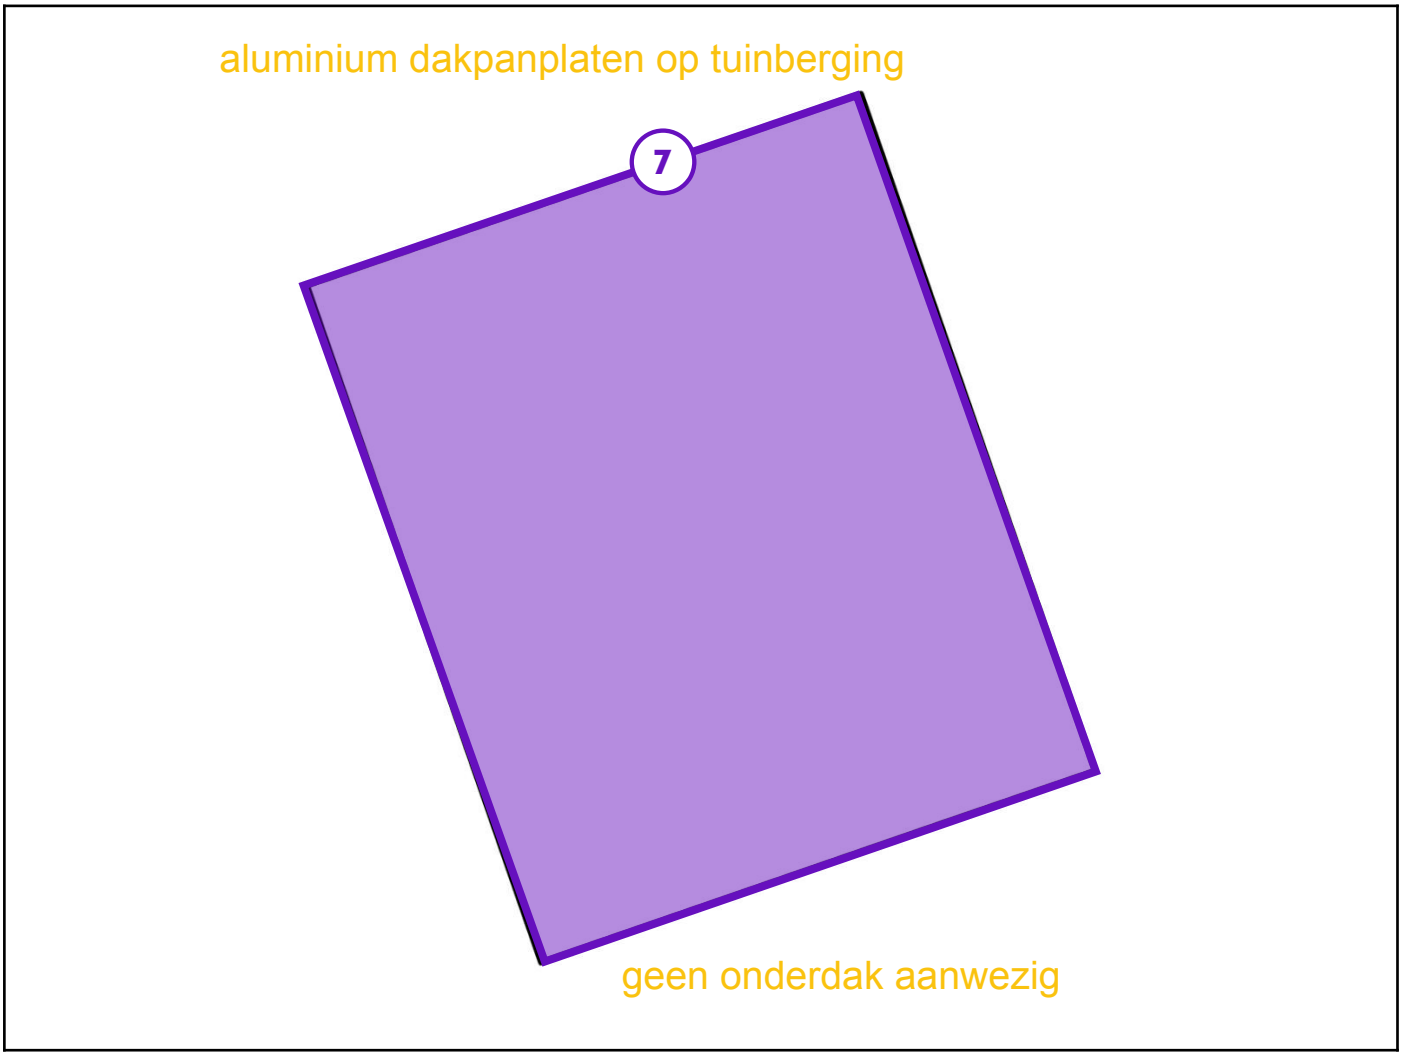
Plan 3.1: Bijgebouw plan

Beschrijving	Type	Actie
7. aluminium dakpanplaten op tuinberging	Overige ruimte of materiaal	-
14. geen onderdak onder aluminium dakpanplaten op tuinberging	Overige ruimte of materiaal	-

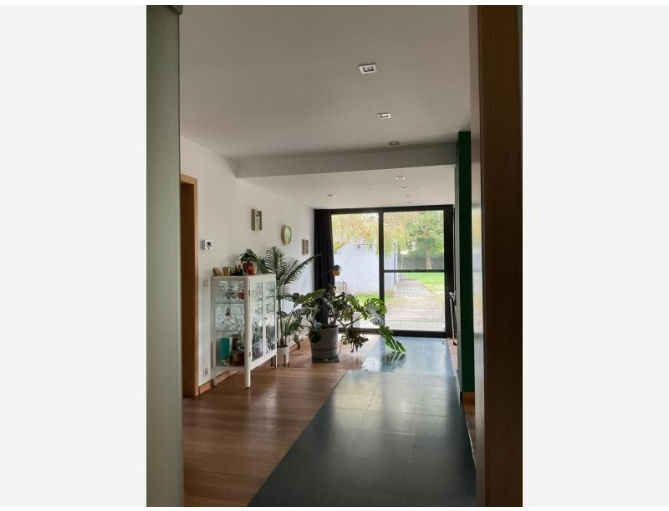
Fiche 3: plafonds en dakwanden afgewerkt met gyprocplaten

plafonds afgewerkt met gyprocplaten, niet asbesthoudende materialen.

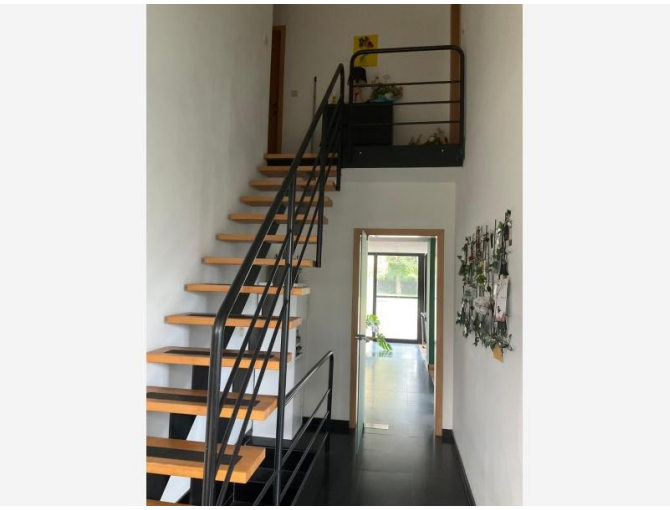
Fiche 4: pleisterwerk wanden

#	Type	Referentie	Resultaat
4.1	Mengmonster	1	Geen asbest
