Asbestinventarisattest

Nobelstraat 121, 3128 Tremelo

Attestnummer : **20260515-000183.000**
Uitgegeven op : **15.05.2026**
Geldig tot : **15.05.2036**

Niet-asbestveilig

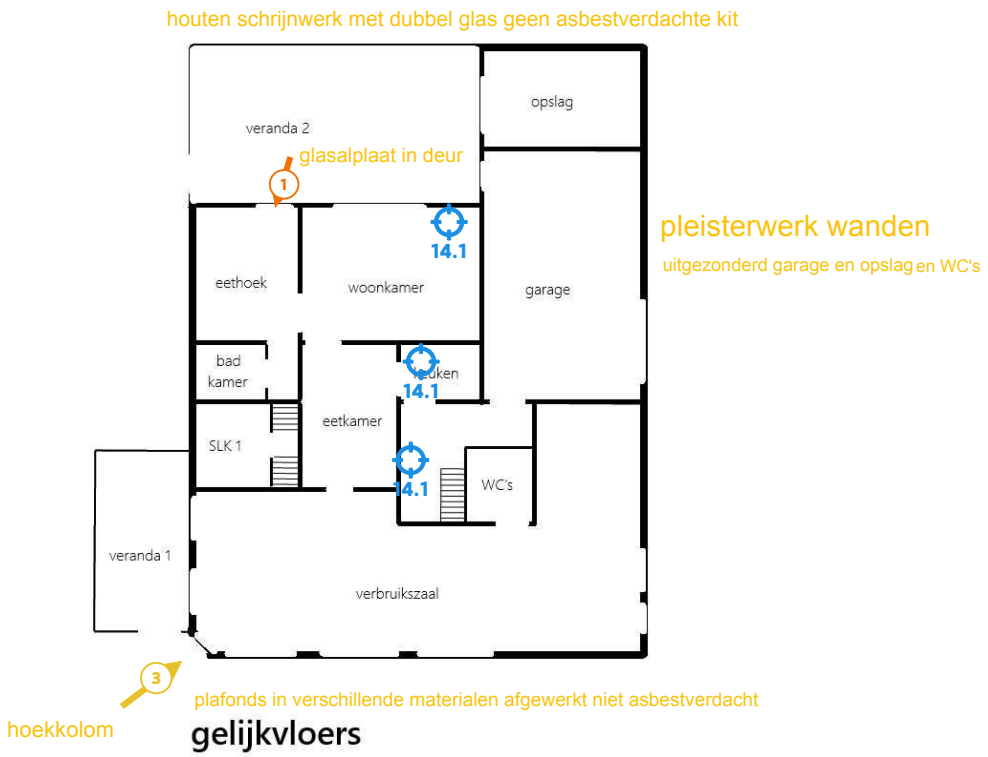
Plan 1.2: gelijkvloers

Beschrijving	Type	Actie
1. Glasal plaat in aluminium achterdeur	Asbestmateriaal	Verwijderen
3. Kolom aan inkomdeur	Asbestmateriaal	Zorgvuldig beheren
12. plafonds gelijkvloers verscheidenheid aan afwerkingsmaterialen	Advies	-
14. pleisterwerk wanden	Geen asbest	-
14.1 Code: 1	Mengmonster	-
19. mastiek en kit aan houten schrijnwerk met dubbel glas	Overige ruimte of materiaal	-

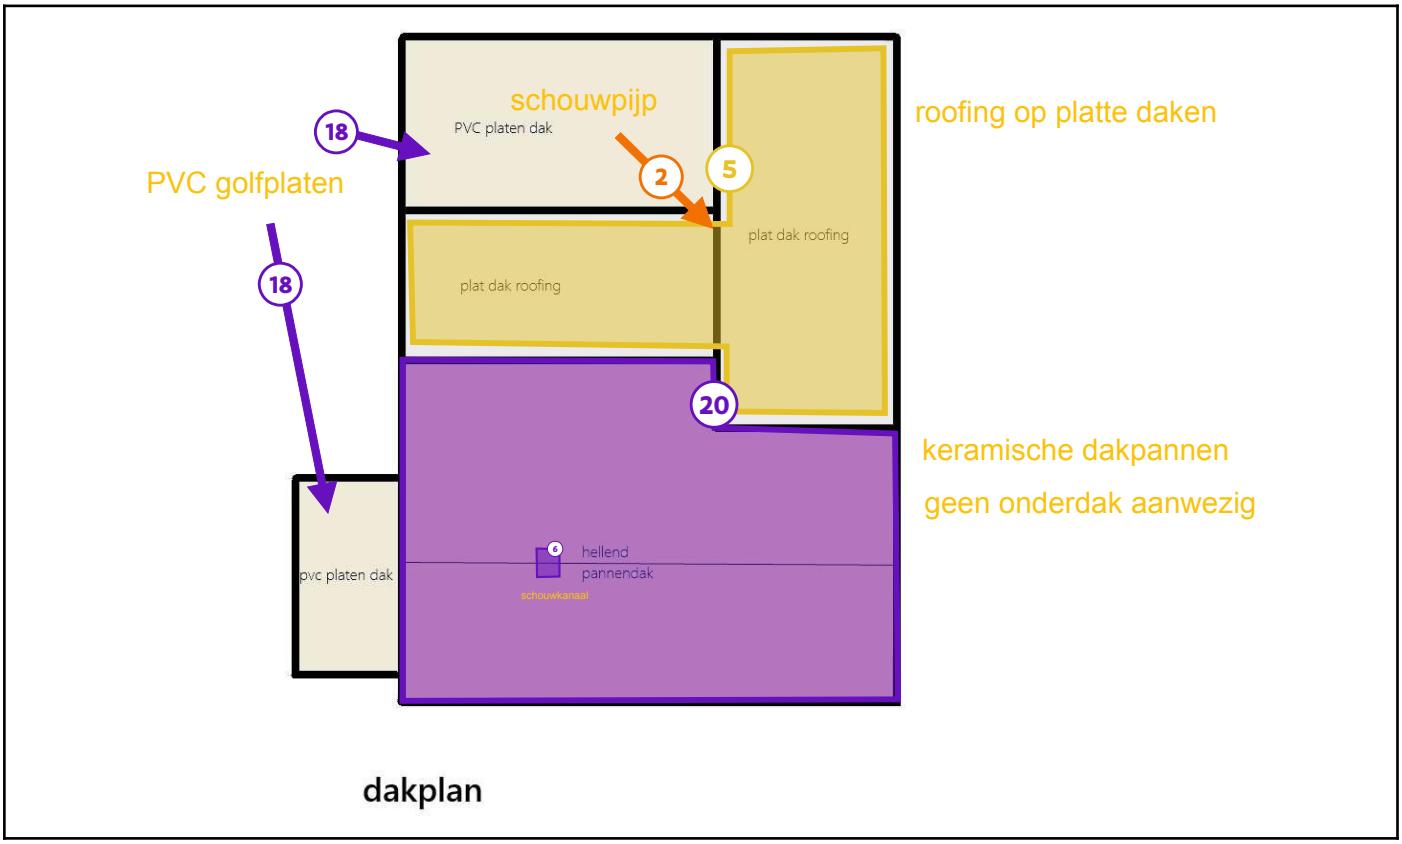
Plan 1.4: dakplan

Beschrijving	Type	Actie
2. schouwpijp op plat dak hoofdbouw	Asbestmateriaal	Verwijderen
5. roofing op platte daken hoofdbouw	Asbestmateriaal	Zorgvuldig beheren
6. binnenzijde schouwkanalen	Beperking	-
18. PVC golfplaten op veranda's	Overige ruimte of materiaal	-
20. keramische dakpannen op hoofdbouw	Overige ruimte of materiaal	-
23. geen onderdak in hoofdbouw	Overige ruimte of materiaal	-

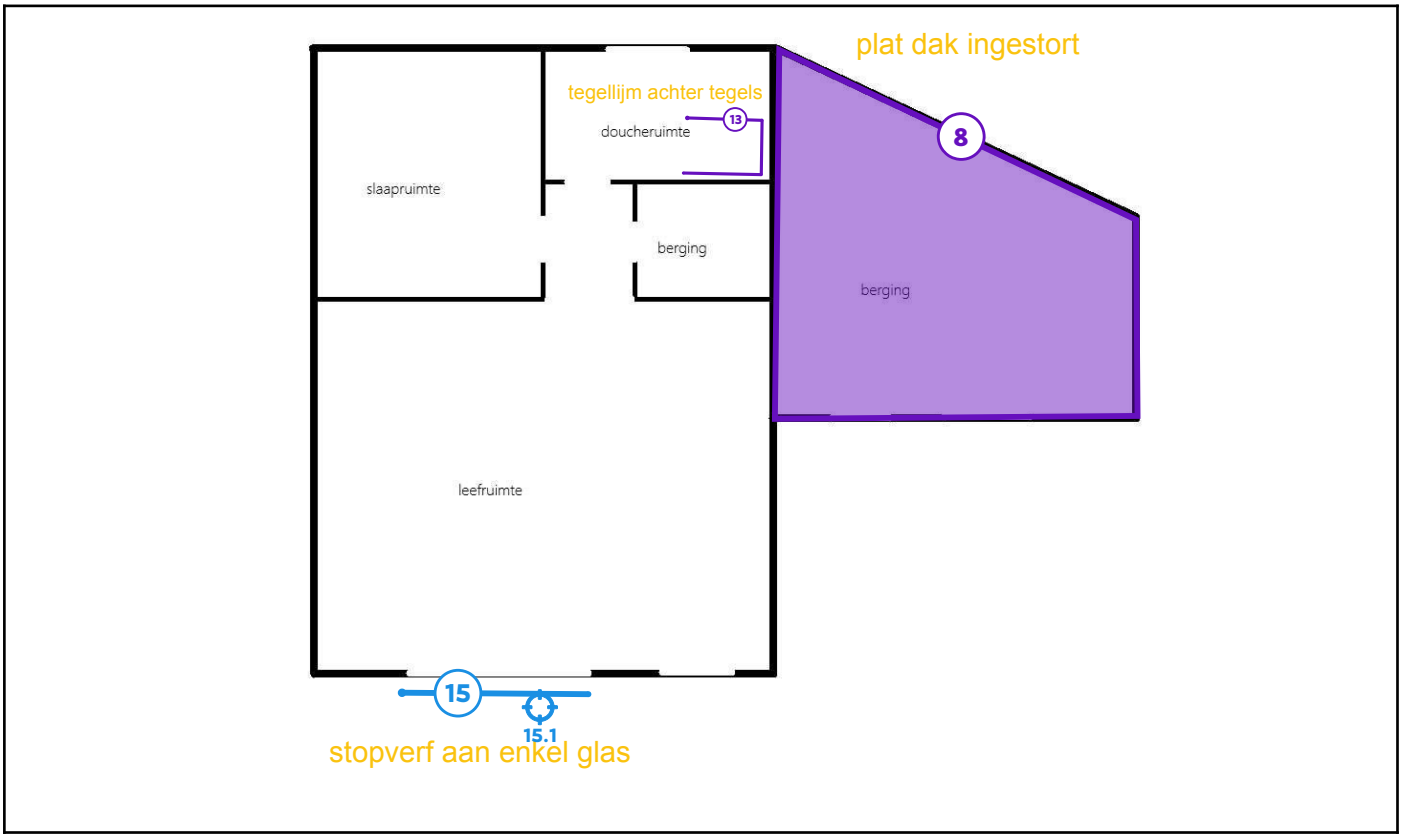
Plan 2.2: gelijkvloers 121A

Beschrijving	Type	Actie
8. berging bijbouw plat dak ingestort, niet inspecteerbaar	Beperking	-
13. tegellijm achter tegels in douchecel bijbouw	Advies	-
15. Mastiek aan enkele beglazing bijbouw	Geen asbest	-
15.1 Code: 3	Puntmonster	-

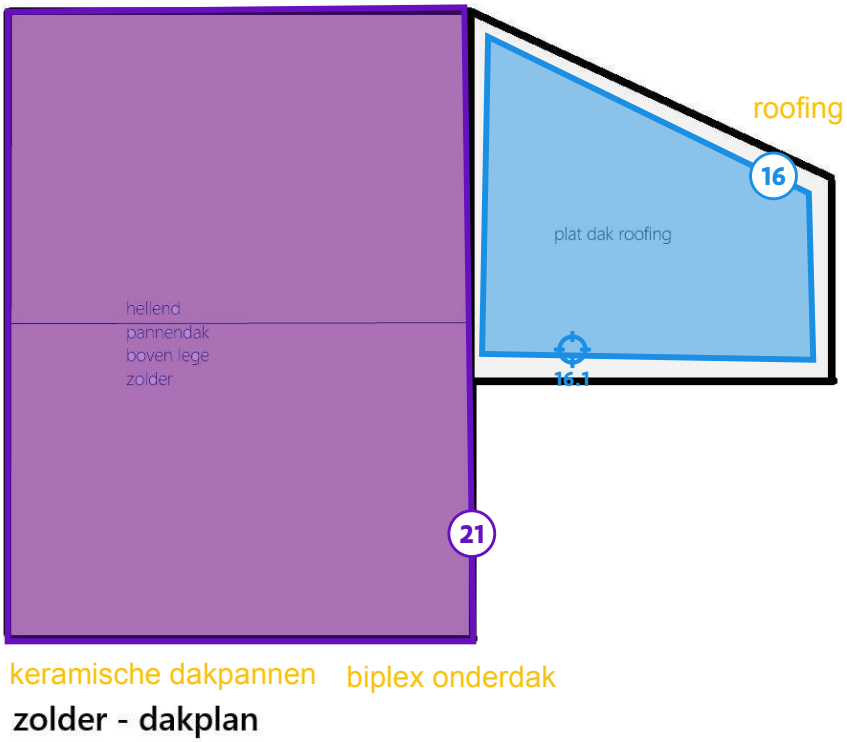
Plan 2.3: dak-zolderplan

Beschrijving	Type	Actie
16. roofing op plat dak berging bijbouw	Geen asbest	-
16.1 Code: 2	Puntmonster	-
17. onderdak bijbouw biplex	Overige ruimte of materiaal	-
21. keramische dakpannen op bijbouw	Overige ruimte of materiaal	-

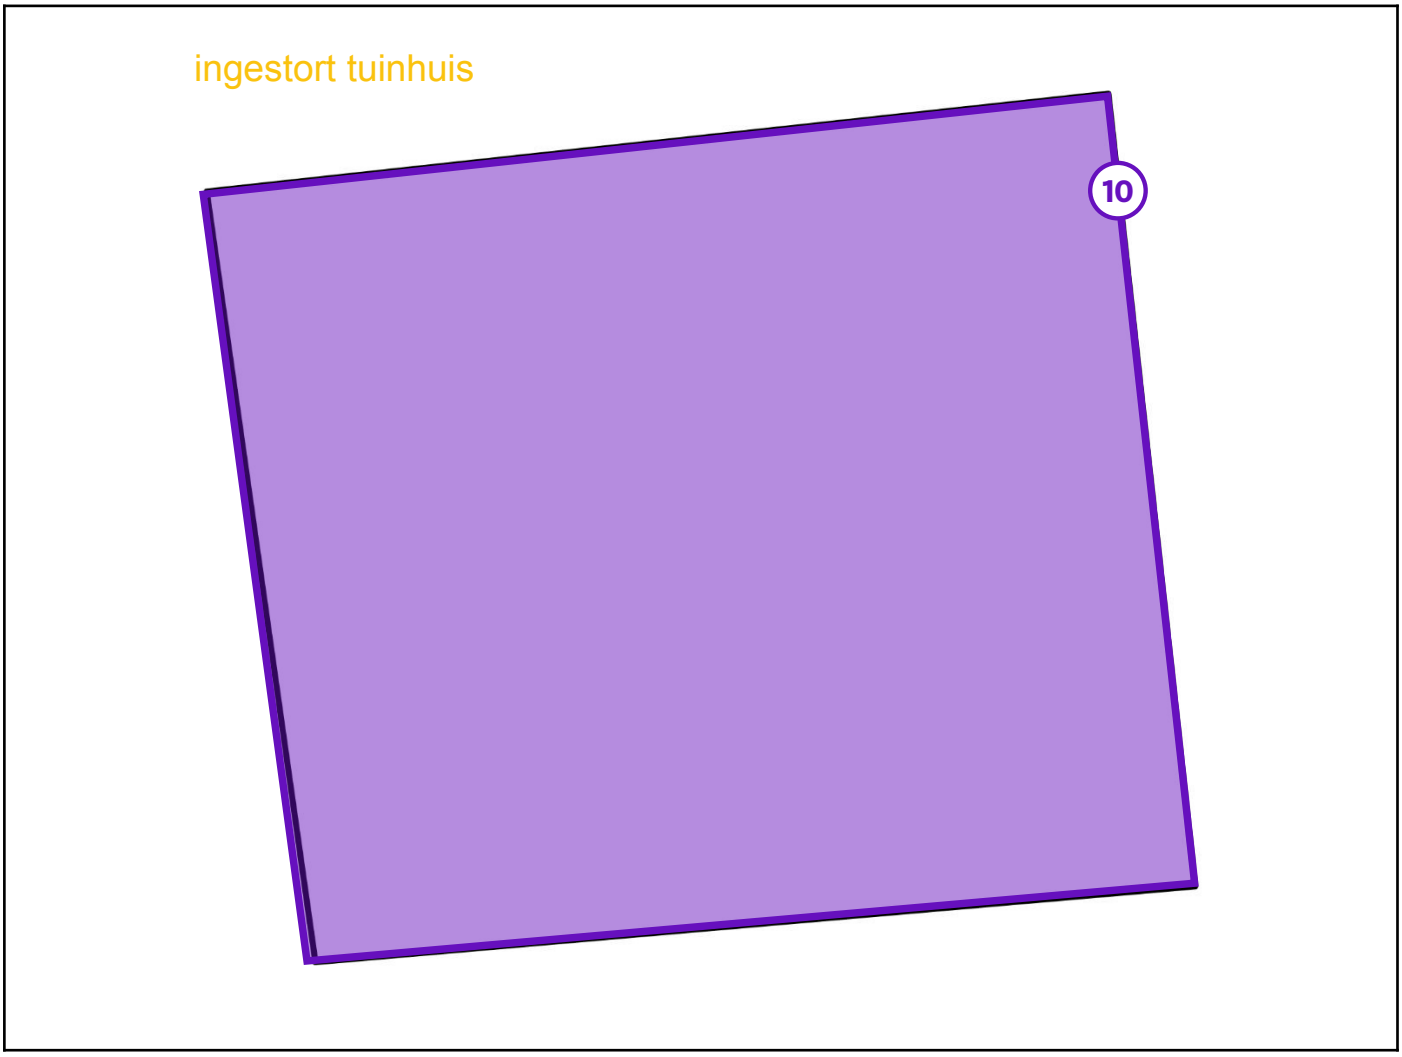
Plan 3.2: tuinhuis plan

Beschrijving	Type	Actie
10. tuinhuis ingestort	Beperking	-

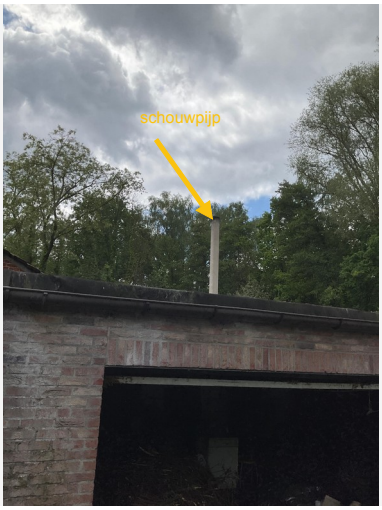
Fiche 2: schouwpijp op plat dak hoofdbouw

Het asbestmateriaal valt onder de mijlpaal van 2034.

Eindbeoordeling materiaalrisico	Verhoogd materiaalrisico en/of verhoogde kans op vezelvrijgave

Gebondenheid	Categorie 1: hechtgebonden in oorsprong
Asbestsoort (vezeltype)	Crocidoliet aanwezig
Asbestconcentratie	Laag (< 50%)
Afschermingsgraad van het gehele materiaal	Geheel of deels vrij aan de buitenlucht, maar geen contact met binnenlucht
Toestand van het materiaal	Matig beschadigd, matig verweerd

Beschrijving	schouwpijp op plat dak hoofdbouw
Omgeving	Buiten
Primaire drager	Ruimteverwarming
Asbestmateriaal	Rookgaskanaal
Bindmiddel van asbestmateriaal	Cement
Gebondenheid op basis van bindmiddel	Hecht
Hoeveelheid (lengte - omtrek - dikte - aantal)	• 2,50 m - 45,00 cm - 1,00 cm - 1 stuk
Totaal volume	0,011 m^3
Eenvoudig bereikbaar	Ja
Bevestigingswijze	• Geklemd
Identificatiemethode	De asbestdeskundige beoordeelt het materiaal als asbestverdacht en dus asbesthoudend, en dit zonder monstername. Motivatie: Er is een onderzoeksbeperking die monstername verhindert; De asbestdeskundige kan geen volledige risicobeoordeling uitvoeren van het materiaal.
Destructieve handeling voor identificatie	Nee
Opmerking	schouwpijp op roofingdak achter hoofdbouw, niet bereikbaar vanwege instabiliteit platte daken !

- Verwijder dit asbestmateriaal zo snel mogelijk. Volg de toestand goed op.
- Voer bijkomende staalname(s) uit.

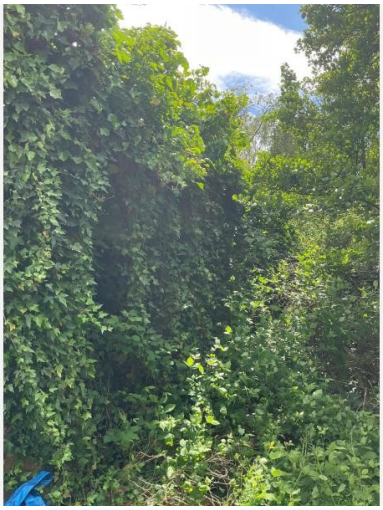
Fiche 9: aanbouwen achteraan

Reden: Overwoekerende vegetatie

Uitleg van de asbestdeskundige: aanbouwen achteraan overwoekerd en niet terug te vinden !

deels verteerd door natuur.
