Asbestinventarisattest

Lindenstraat 34, 3140 Keerbergen

Attestnummer : **20240111-000335.000**
Uitgegeven op : **11.01.2024**
Geldig tot : **11.01.2034**

Niet-asbestveilig

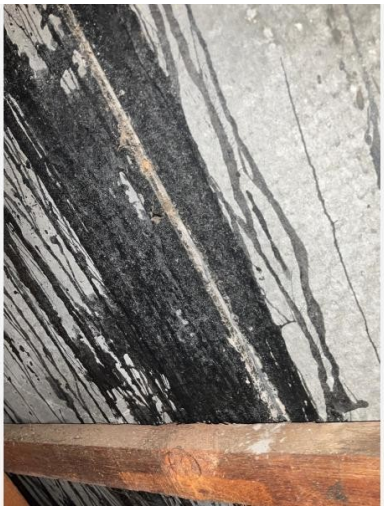
Fiche 1: Dakleien hoofddak

Eindbeoordeling materiaalrisico	Verhoogd materiaalrisico en/of verhoogde kans op vezelvrijgave

Gebondenheid	Categorie 1: hechtgebonden in oorsprong
Asbestsoort (vezeltype)	Alleen chrysotiel
Asbestconcentratie	Laag (< 50%)
Afschermingsgraad van het gehele materiaal	Geheel of deels (ook) vrij aan de binnenlucht
Toestand van het materiaal	Matig beschadigd, matig verweerd

#	Type	Referentie	Resultaat
1.1	Puntmonster	3	Chrysotiel

- Verwijder dit asbestmateriaal zo snel mogelijk. Volg de toestand goed op.

- Eenvoudige handelingen: mag via doe-het-zelf of door werknemer(s) met opleidingsattest eenvoudige handelingen
  mits inachtname van voorgeschreven collectieve en persoonlijke beschermingsmiddelen

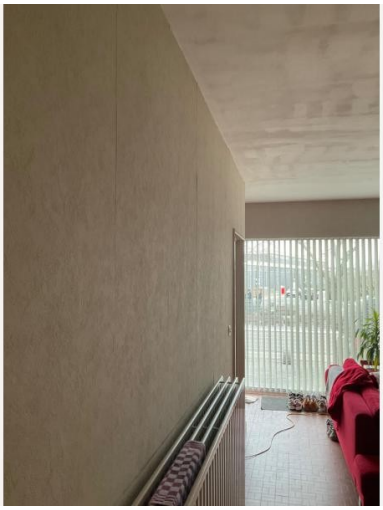
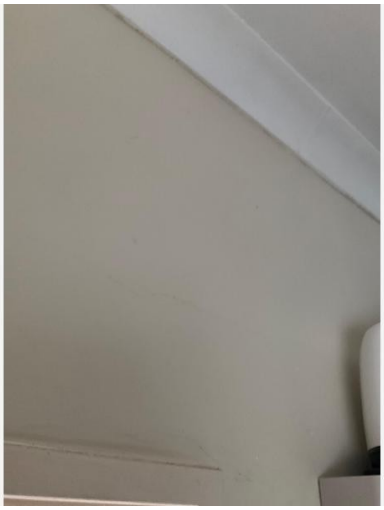
Fiche 6: Pleisterwerk wanden

Geen asbest

#	Type	Referentie	Resultaat
6.1	Mengmonster	1	Geen asbest
