Asbestinventarisattest

Elektriciteitstraat 27, 2800 Mechelen
Gemeenschappelijke delen

Attestnummer : **20241025-000219.000**
Uitgegeven op : **25.10.2024**
Geldig tot : **25.10.2034**

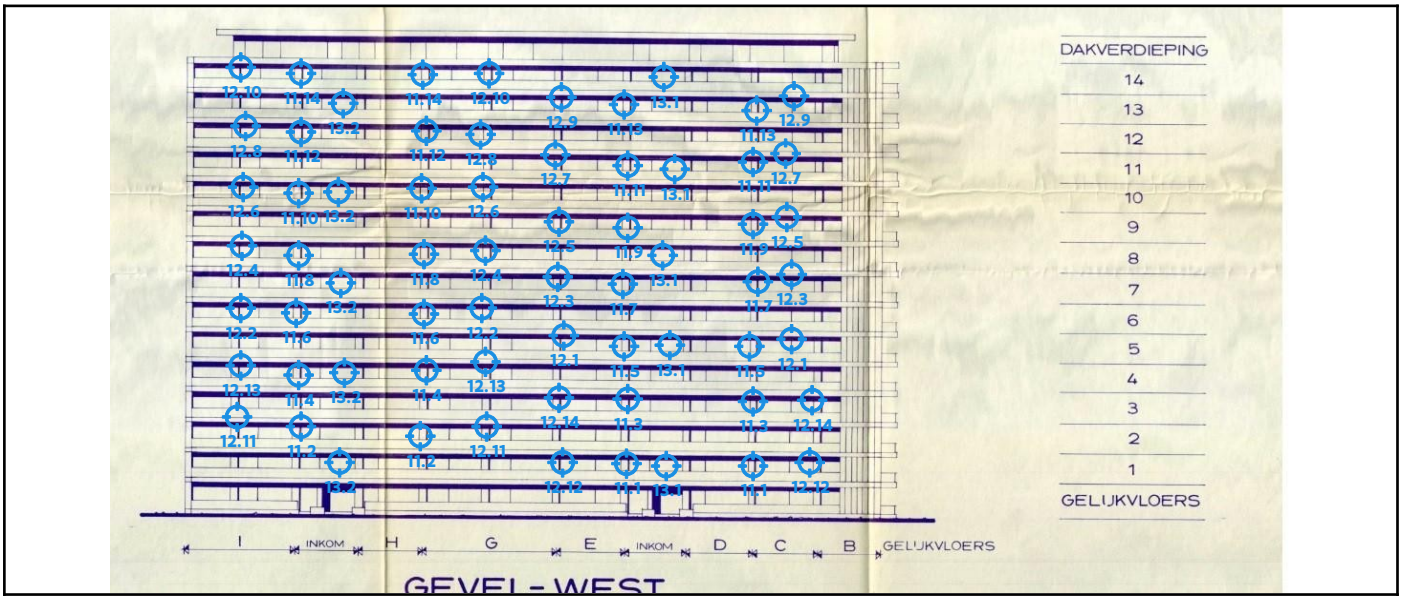
Plan 1.2: gevel West

Beschrijving	Type	Actie
11. Pleisterwerk wanden gangen.	Geen asbest	-
11.1 Code: 2403588-001	Mengmonster	-
11.2 Code: 2403588-002	Mengmonster	-
11.3 Code: 2403588-003	Mengmonster	-
11.4 Code: 2403588-004	Mengmonster	-
11.5 Code: 2403588-005	Mengmonster	-
11.6 Code: 2403588-006	Mengmonster	-
11.7 Code: 2403588-007	Mengmonster	-
11.8 Code: 2403588-008	Mengmonster	-
11.9 Code: 2403588-009	Mengmonster	-
11.10 Code: 2403588-010	Mengmonster	-
11.11 Code: 2403588-011	Mengmonster	-

11.12 Code: 2403588-012	Mengmonster	-
11.13 Code: 2403588-013	Mengmonster	-
11.14 Code: 2403588-014	Mengmonster	-
12. Pleisterwerk plafond gangen	Geen asbest	-
12.1 Code: 2403588-015	Mengmonster	-
12.2 Code: 2403588-016	Mengmonster	-
12.3 Code: 2403588-017	Mengmonster	-
12.4 Code: 2403588-018	Mengmonster	-
12.5 Code: 2403588-019	Mengmonster	-
12.6 Code: 2403588-020	Mengmonster	-
12.7 Code: 2403588-021	Mengmonster	-
12.8 Code: 2403588-022	Mengmonster	-
12.9 Code: 2403588-023	Mengmonster	-
12.10 Code: 2403588-024	Mengmonster	-
12.11 Code: 2403588-025	Mengmonster	-
12.12 Code: 2403588-026	Mengmonster	-
12.13 Code: 2403588-027	Mengmonster	-
12.14 Code: 2403588-028	Mengmonster	-
13. Pleisterwerk traphallen.	Geen asbest	-
13.1 Code: 2403588-029	Mengmonster	-
13.2 Code: 2403588-030	Mengmonster	-

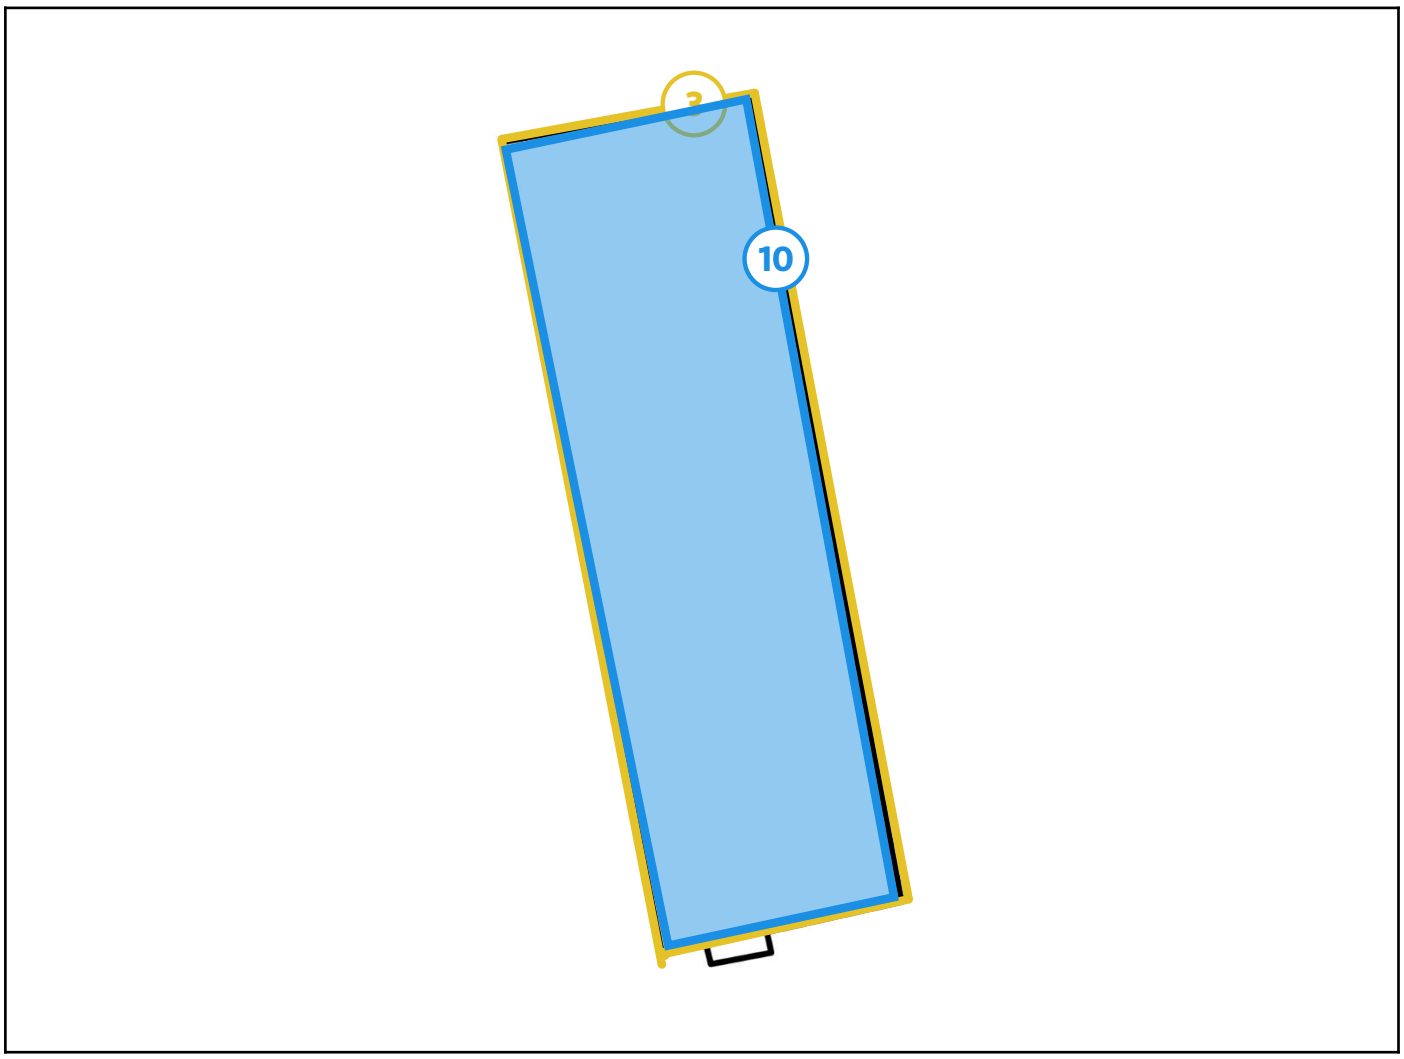
Plan 1.3: Hoofdgebouw plan

Beschrijving	Type	Actie
3. Kitten aan aluminium schrijnwerk.	Asbestmateriaal	Zorgvuldig beheren
10. Roofing dak	Geen asbest	-

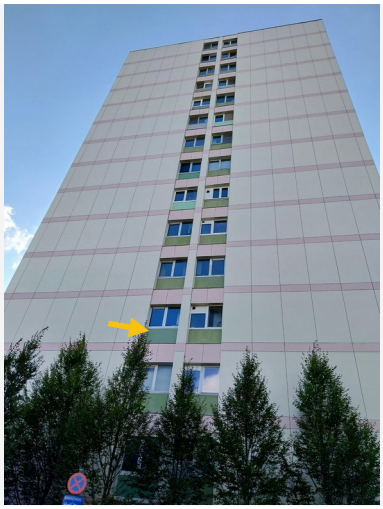
Fiche 5: Invulpanelen type glasal, in buitenschil (groen).

Het asbestmateriaal valt onder de mijlpaal van 2040.

Eindbeoordeling materiaalrisico	Laag materiaalrisico en/of verlaagde kans op vezelvrijgave

Beschrijving	Invulpanelen type glasal, in buitenschil (groen).
Omgeving	Buiten
Primaire drager	Wandopening verticaal (raam, deur, ...)
Asbestmateriaal	Plaat, paneel, tablet - Geëmailleerd, type Glasal
Bindmiddel van asbestmateriaal	Cement
Gebondenheid op basis van bindmiddel	Hecht
Hoeveelheid (oppervlakte - dikte - aantal)	• 150,00 m^2 - 1,00 cm - 1 stuk
Totaal volume	1,50 m^3
Eenvoudig bereikbaar	Ja
Bevestigingswijze	• Geklemd
Identificatiemethode	Vaststelling zonder monstername
Destructieve handeling voor identificatie	Nee
Opmerking	De toepassing betreft de groene invulpanelen in het schrijnwerk van de buitenschil. De opgegeven hoeveelheid is een schatting.

- Scherm in afwachting van verwijdering het asbestmateriaal af van luchtstromingen en verstoring: bijvoorbeeld door het te verpakken, te fixeren, af te dekken, signalisatie - afbakening aan te brengen, ...
- Zorg voor een veilig beheer en verwijder dit asbestmateriaal wanneer het bij werken eenvoudig bereikbaar wordt. Controleer de toestand jaarlijks op wijzigingen.
- Voer bijkomende staalname(s) uit.

- Eenvoudige handelingen: mag via doe-het-zelf of door werknemer(s) met opleidingsattest eenvoudige handelingen
  Bij demontage van de kader kan men het paneel verwijderen.

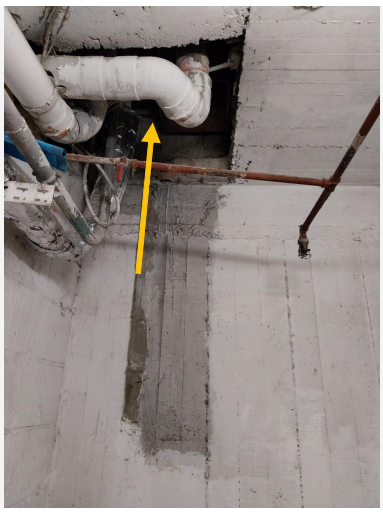
Fiche 6: AC-kokers, afval.

Het asbestmateriaal valt onder de mijlpaal van 2040.

Eindbeoordeling materiaalrisico	Laag materiaalrisico en/of verlaagde kans op vezelvrijgave

Beschrijving	AC-kokers, afval.
Omgeving	Binnen
Primaire drager	Schacht-koker (technisch)
Asbestmateriaal	Buis, koker, leiding, pijp, doorvoer
Bindmiddel van asbestmateriaal	Cement
Gebondenheid op basis van bindmiddel	Hecht
Hoeveelheid (lengte - omtrek - dikte - aantal)	• 42,00 m - 180,00 cm - 2,00 cm - 12 stuks
Totaal volume	18,144 m^3
Eenvoudig bereikbaar	Ja
Bevestigingswijze	• Geklemd • Verlijmd, ingegoten, versmeerd
Identificatiemethode	Vaststelling zonder monstername
Destructieve handeling voor identificatie	Nee
Opmerking	De kokers lopen door de keukens tot in de kelder. In totaal 12 kokers.

- Scherm in afwachting van verwijdering het asbestmateriaal af van luchtstromingen en verstoring: bijvoorbeeld door het te verpakken, te fixeren, af te dekken, signalisatie - afbakening aan te brengen, ...
- Zorg voor een veilig beheer en verwijder dit asbestmateriaal wanneer het bij werken eenvoudig bereikbaar wordt. Controleer de toestand jaarlijks op wijzigingen.
- Voer bijkomende staalname(s) uit.

- Hermetische zone (erkend asbestverwijderaar)
  Voor deze toepassing is dit de enige toegelaten methodiek.

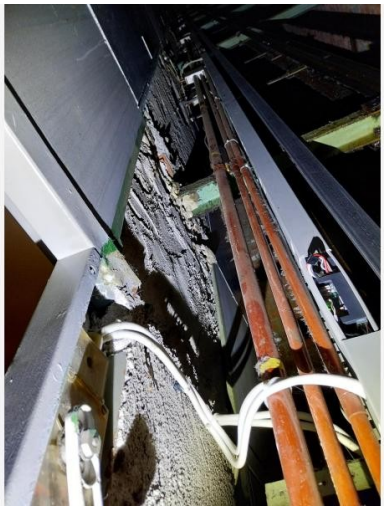
Fiche 8: liftschachten

Bij nazicht met lifttechnieker konden we geen toepassingen in de lift vaststellen.

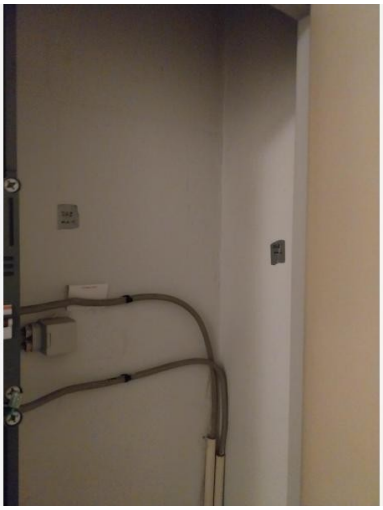
Fiche 11: Pleisterwerk wanden gangen.

Geen asbest

Beschrijving	Pleisterwerk wanden gangen.
Omgeving	Binnen
Primaire drager	Binnenwand
Bindmiddel van materiaal	Gips - kalk
Gebondenheid op basis van bindmiddel	Niet-hechtgebonden
Hoeveelheid (oppervlakte - dikte - aantal)	• 1.500,00 m^2 - 1,50 cm - 1 stuk
Totaal volume	22,50 m^3
Identificatiemethode	Vaststelling met monstername
Destructieve handeling voor identificatie	Nee
Opmerking	Betreft staalname pleisterwerk volgens IP, op alles gangen afzonderlijk mengstaal.

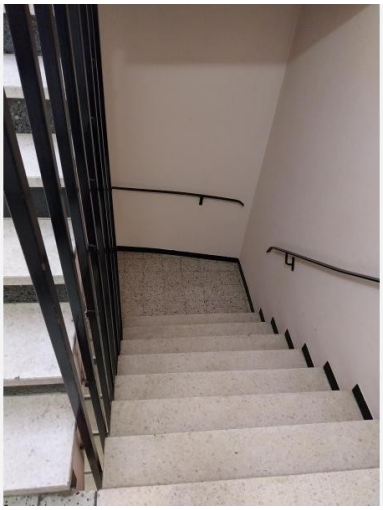
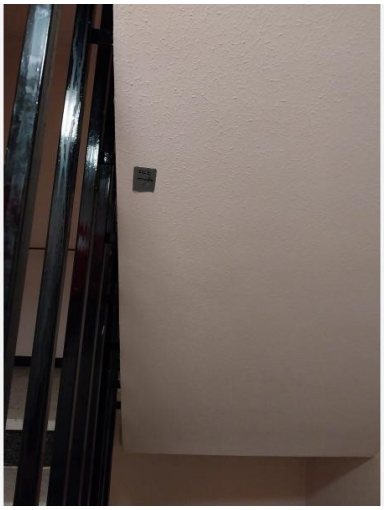
Fiche 13: Pleisterwerk traphallen.

Geen asbest

Beschrijving	Pleisterwerk traphallen.
Omgeving	Binnen
Primaire drager	Binnenwand
Bindmiddel van materiaal	Gips - kalk
Gebondenheid op basis van bindmiddel	Niet-hechtgebonden
Hoeveelheid (oppervlakte - dikte - aantal)	• 500,00 m^2 - 2,00 cm - 1 stuk
Totaal volume	10,00 m^3
Identificatiemethode	Vaststelling met monstername
Destructieve handeling voor identificatie	Nee
Opmerking	Staalname volgens IP, mengstaal /traphal.
