Asbestinventarisatetest

Wolfsdonksesteenweg 114, 2230 Herselt

Attestnummer : 20230715-000110.000

Uitgegeven op : 15.07.2023

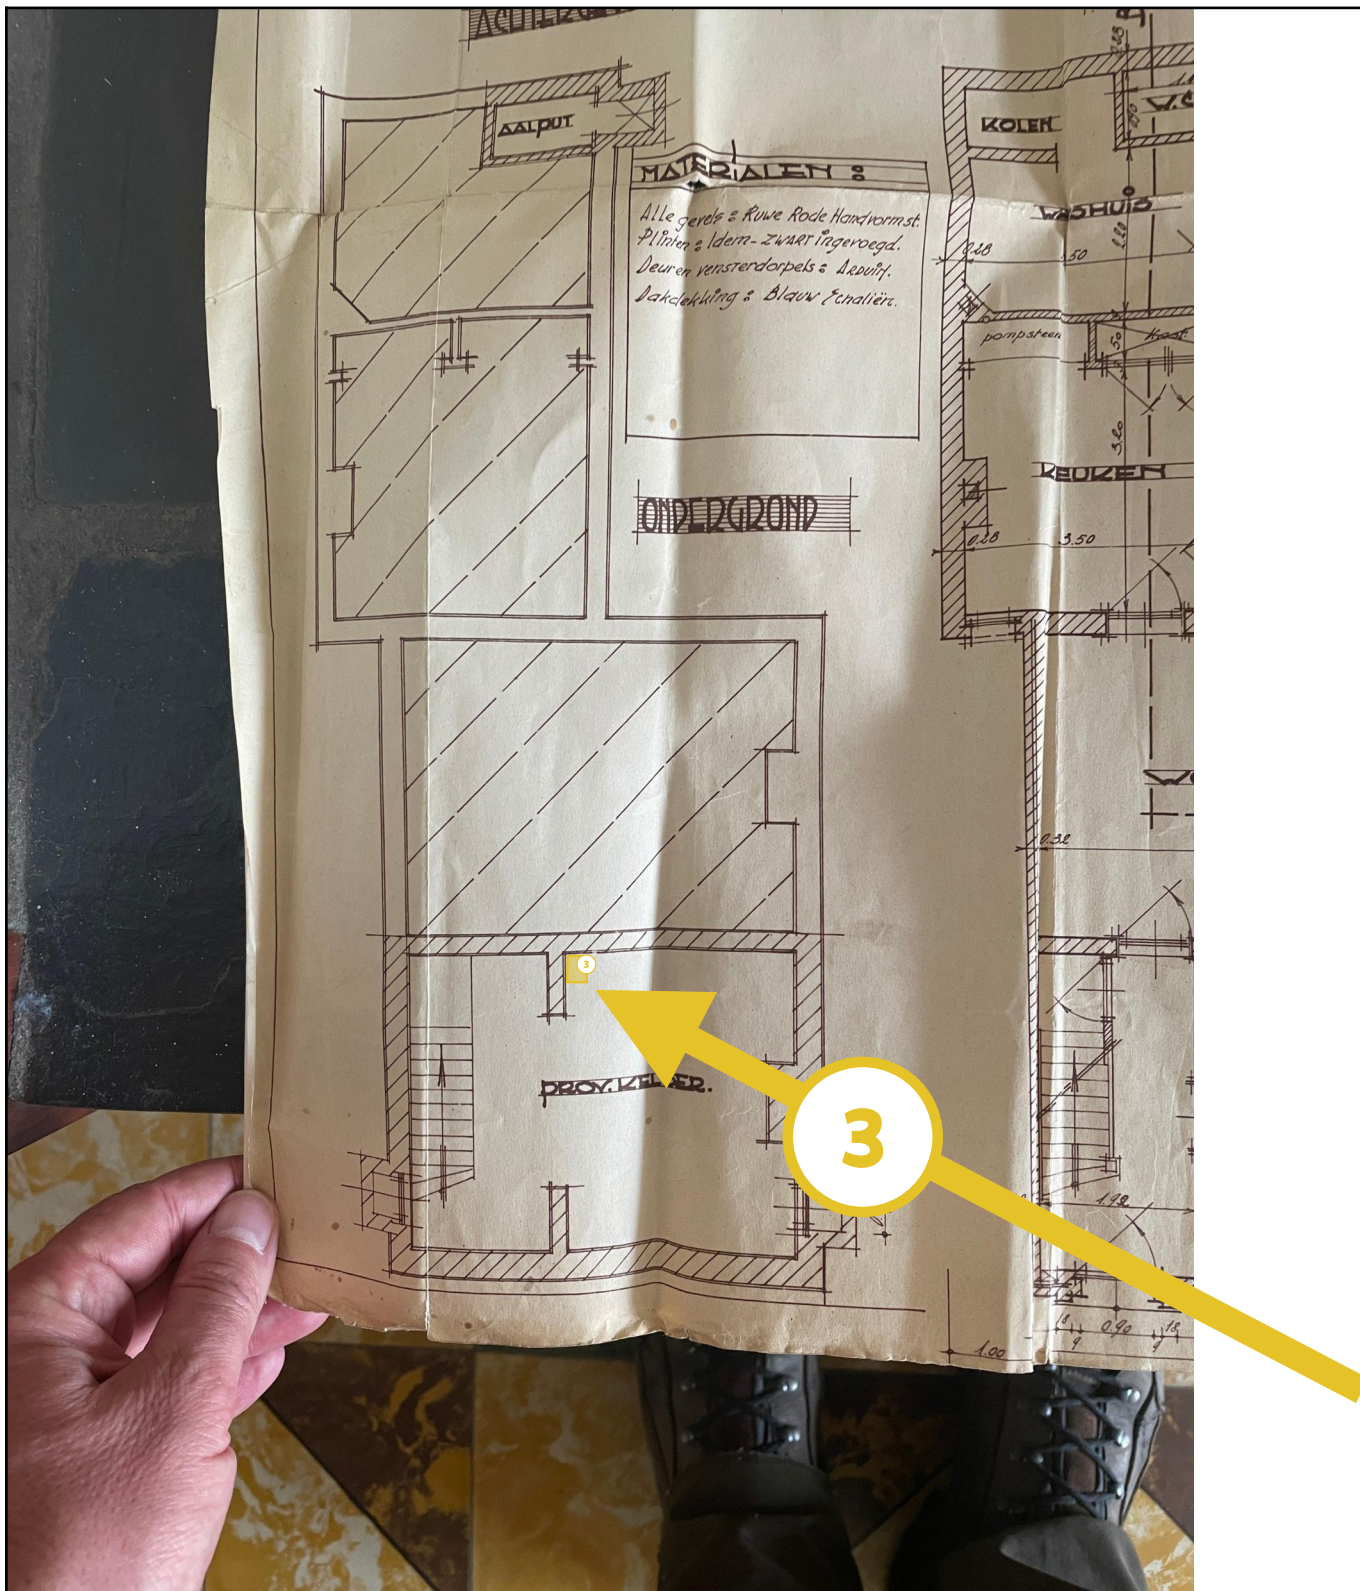
Plan 1.1: IMG_6339

3. Asbestcementen Pekelbak Kelder

Asbestmateriaal

Zorgvuldig beheren

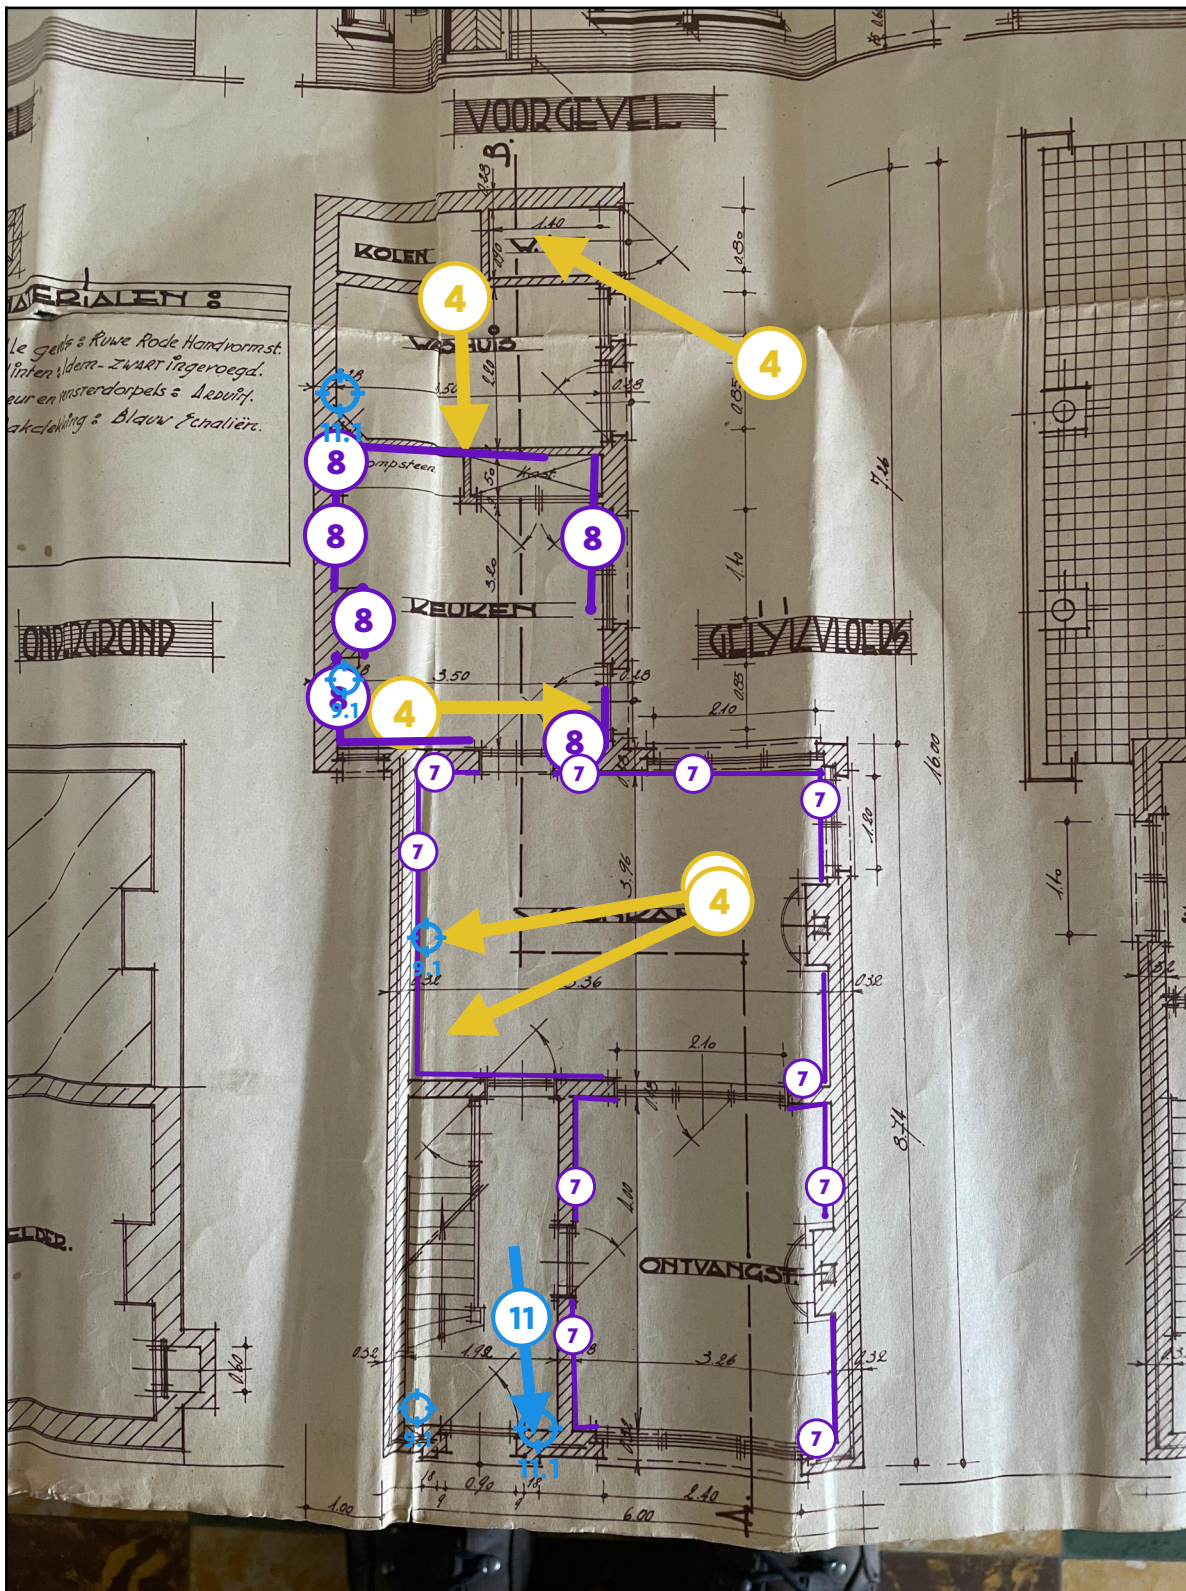
Plan 1.2: Gelijkvloers

4. Bakeliet	Asbestmateriaal	Zorgvuldig beheren
7. Cement achter faience tegels Living	Advies	-
8. Cement mogelijk achter Faience tegels	Advies	-
9. Pleisterwerk plafonds	Geen asbest	-
9.1 Code: 030703	Mengmonster	-
11. Pleister Muren	Geen asbest	-
11.1 Code: 030702	Mengmonster	-

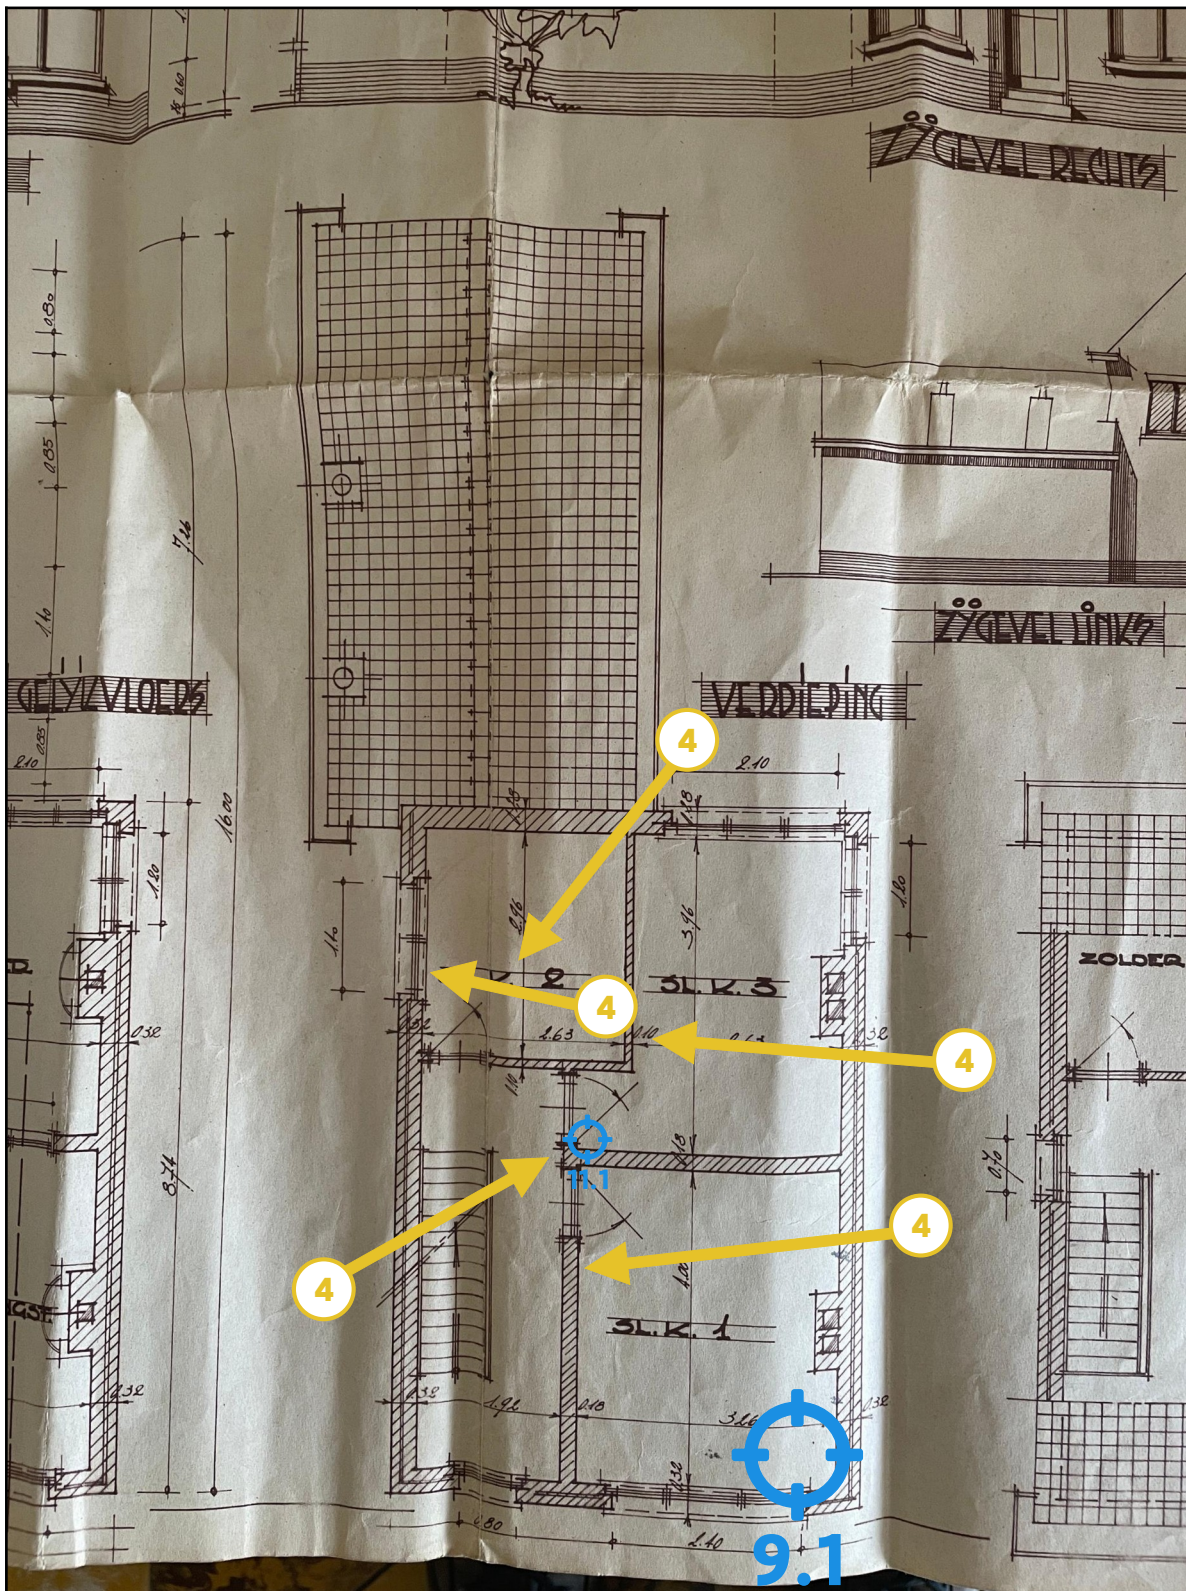
Plan 1.3: 1ste VD

4. Bakeliet	Asbestmateriaal	Zorgvuldig beheren
9. Pleisterwerk plafonds	Geen asbest	-
9.1 Code: 030703	Mengmonster	-
11. Pleister Muren	Geen asbest	-
11.1 Code: 030702	Mengmonster	-

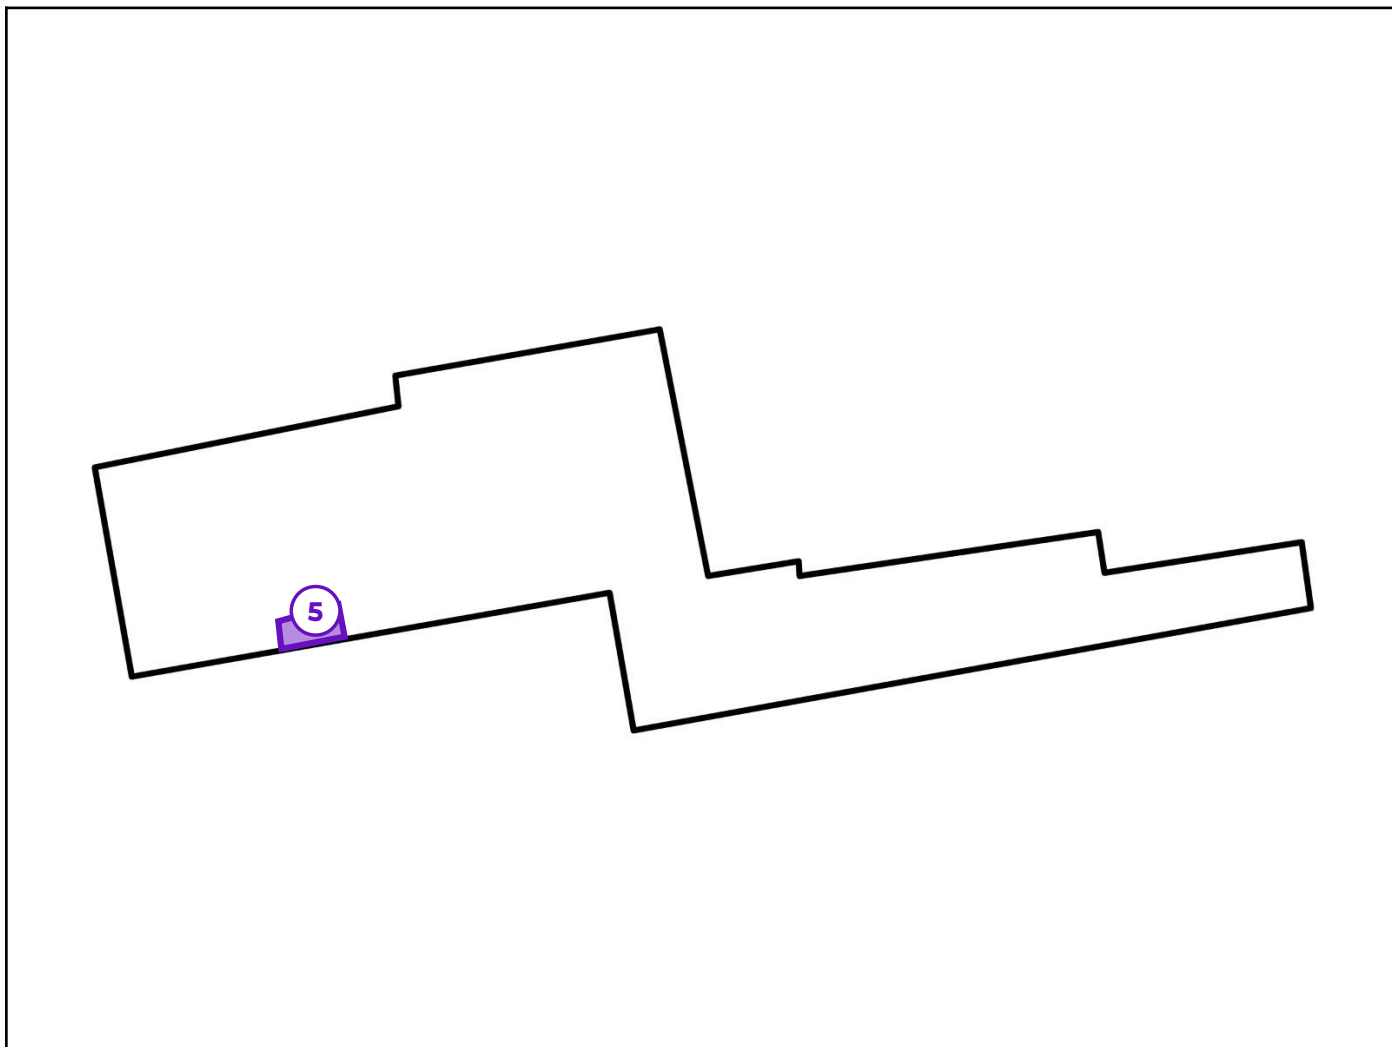
Plan 1.5: Hoofdgebouw plan

Beschrijving	Type	Actie
5. Rookgaskanaal hoofdgebouw	Beperking	-

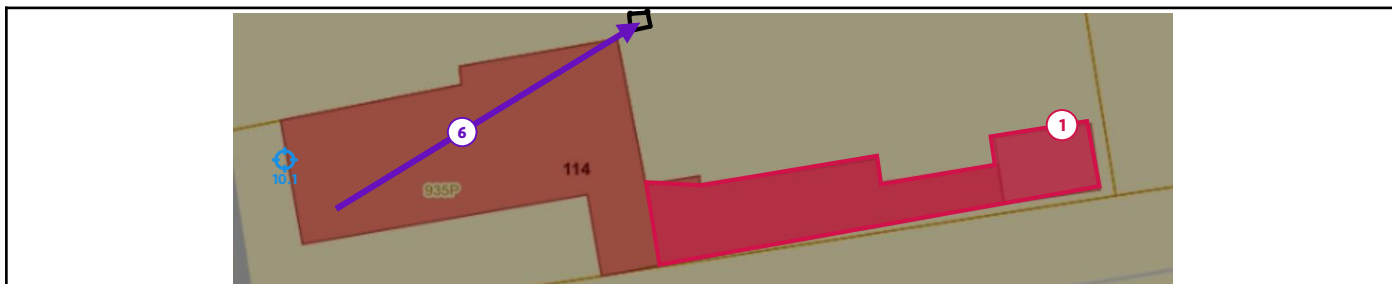
Plan 1.6: Plattegrond

Beschrijving	Type	Actie
1. golfplaten dak	Asbestmateriaal	Dringend verwijderen
6. Bloembak in de tuin	Roerend goed	-
10. Mastiek aan de ramen	Geen asbest	-
10.1 Code: 030701	Puntmonster	-

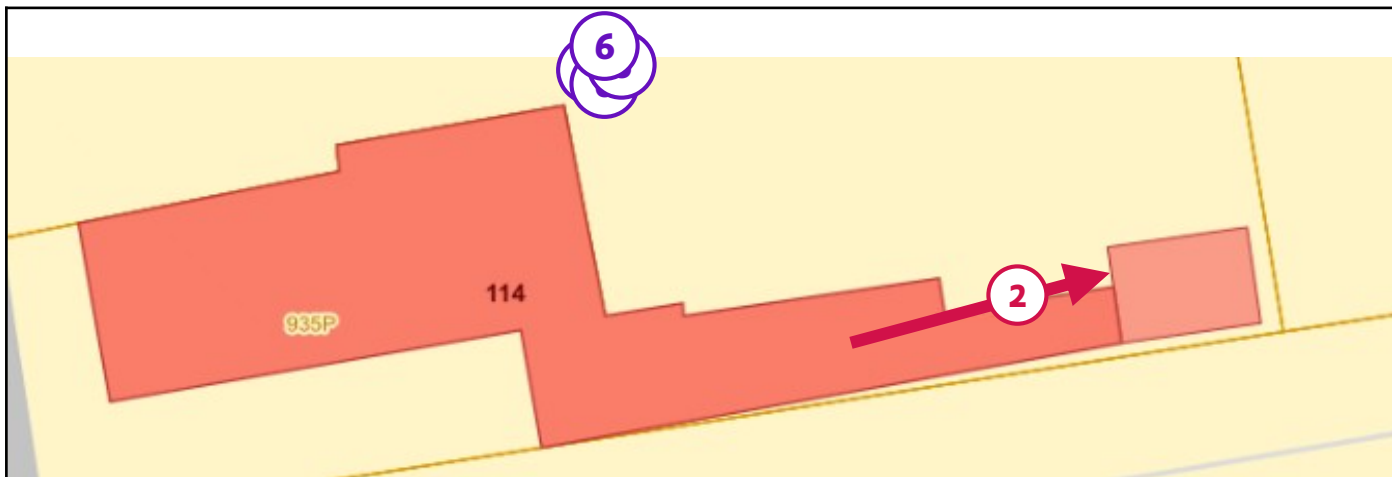
Plan 3.1: Vaststellingen buiten de constructies

Beschrijving	Type	Actie
2.1 Dunne Cementplaat onder Golfplaten dak	Asbestmateriaal	Dringend verwijderen
6. Bloembak in de tuin	Roerend goed	-
