Asbestinventarisatetest

Sleutelbaan 41, 3130 Begijnendijk

Attestnummer : 20240222-000079.000

Uitgegeven op : 22.02.2024

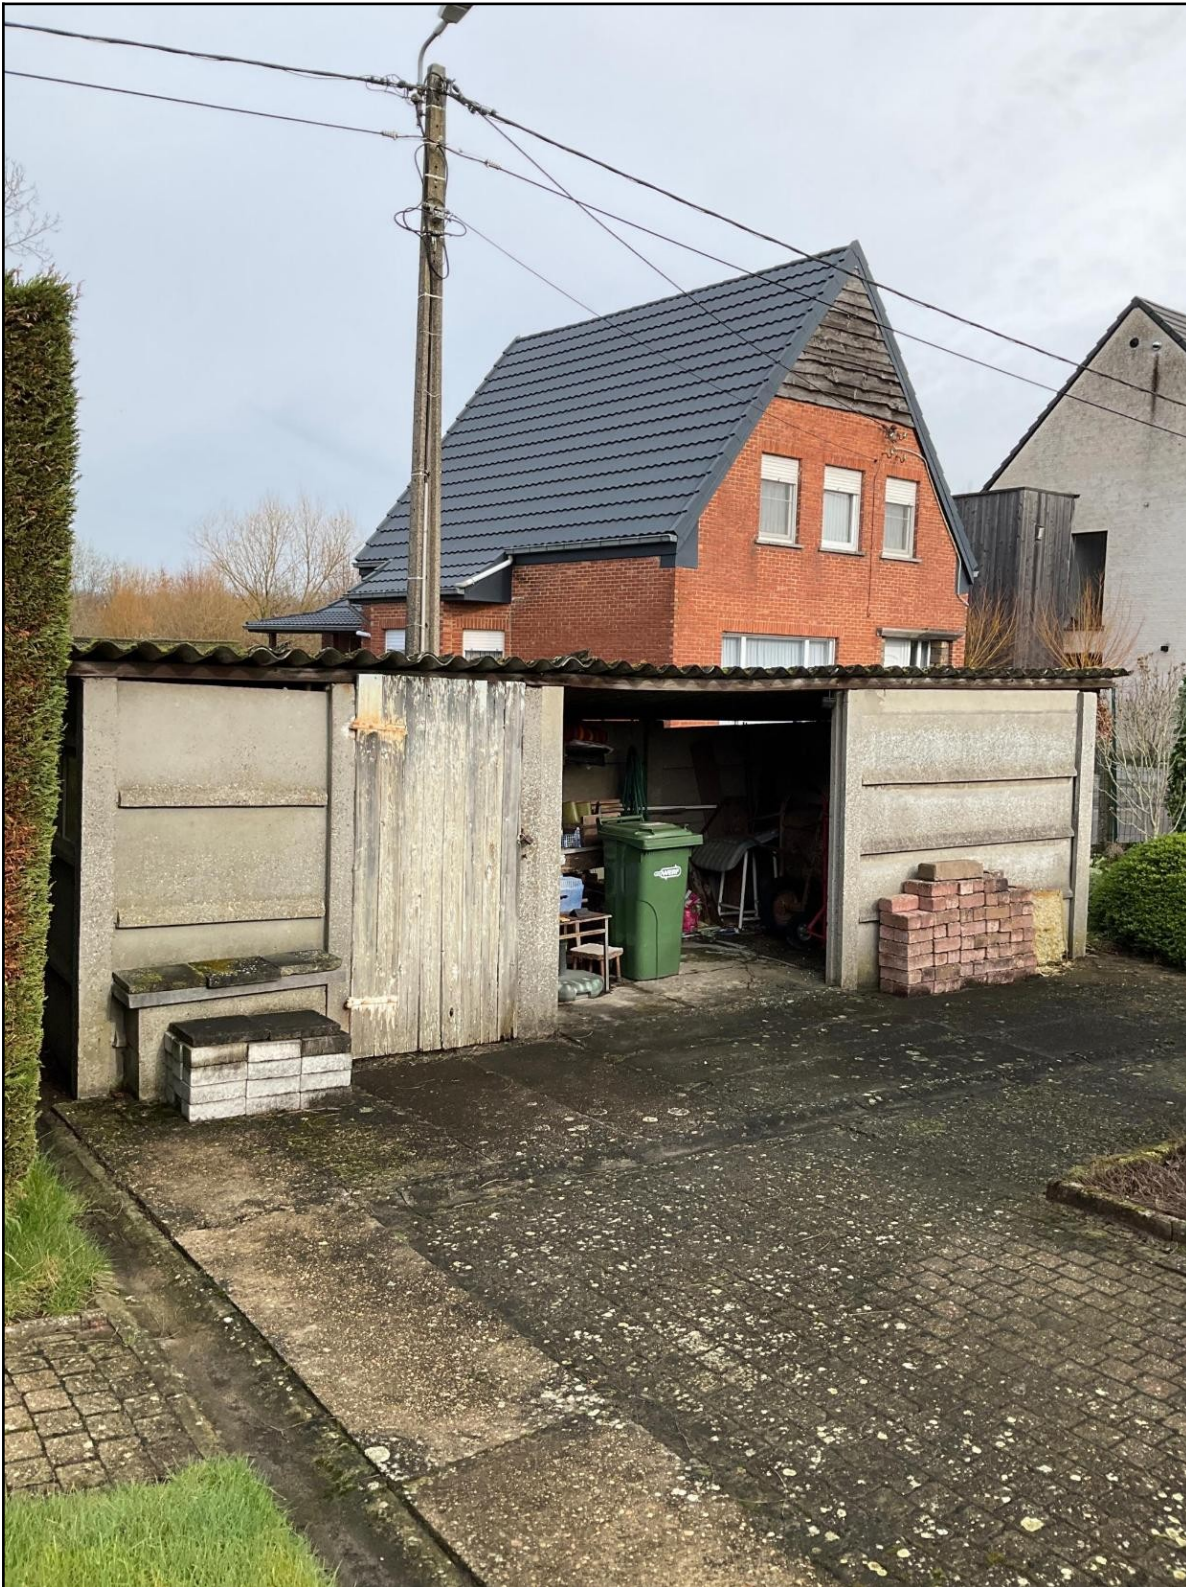
Plan 2.1: zijaanzicht

Beschrijving	Type	Actie
1. Golfplaten op tuinhuis	Asbestmateriaal	Dringend verwijderen
9. Mastiek enkele beglazing tuinhuis	Geen asbest	-
9.1 Code: 1	Puntmonster	-
