Asbestinventarisatetest

Felix Aertgeertsstraat 14, 3128 Tremelo

Attestnummer : 20240222-000072.001

Uitgegeven op : 05.03.2024

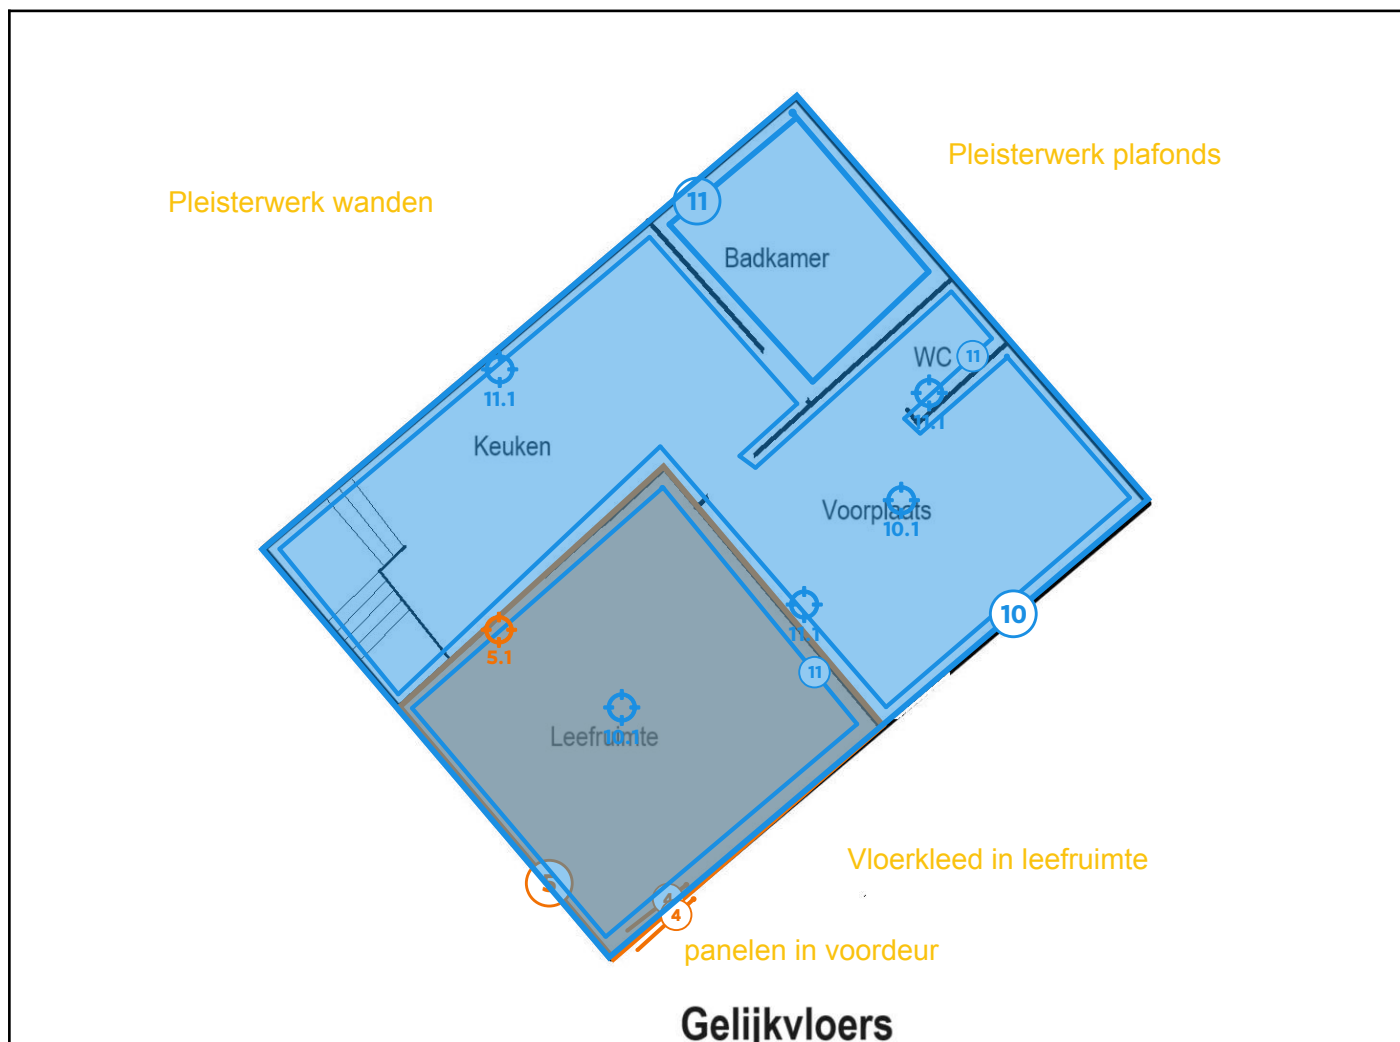
Plan 1.3: gelijkvloers

Beschrijving	Type	Actie
4. Platen in voordeur	Asbestmateriaal	Verwijderen
5. Linoleum living	Asbestmateriaal	Verwijderen
5.1 Code: 3	Puntmonster	-
10. pleisterwerk plafonds	Geen asbest	-
10.1 Code: 7	Mengmonster	-
11. pleisterwerk wanden	Geen asbest	-
11.1 Code: 6	Mengmonster	-

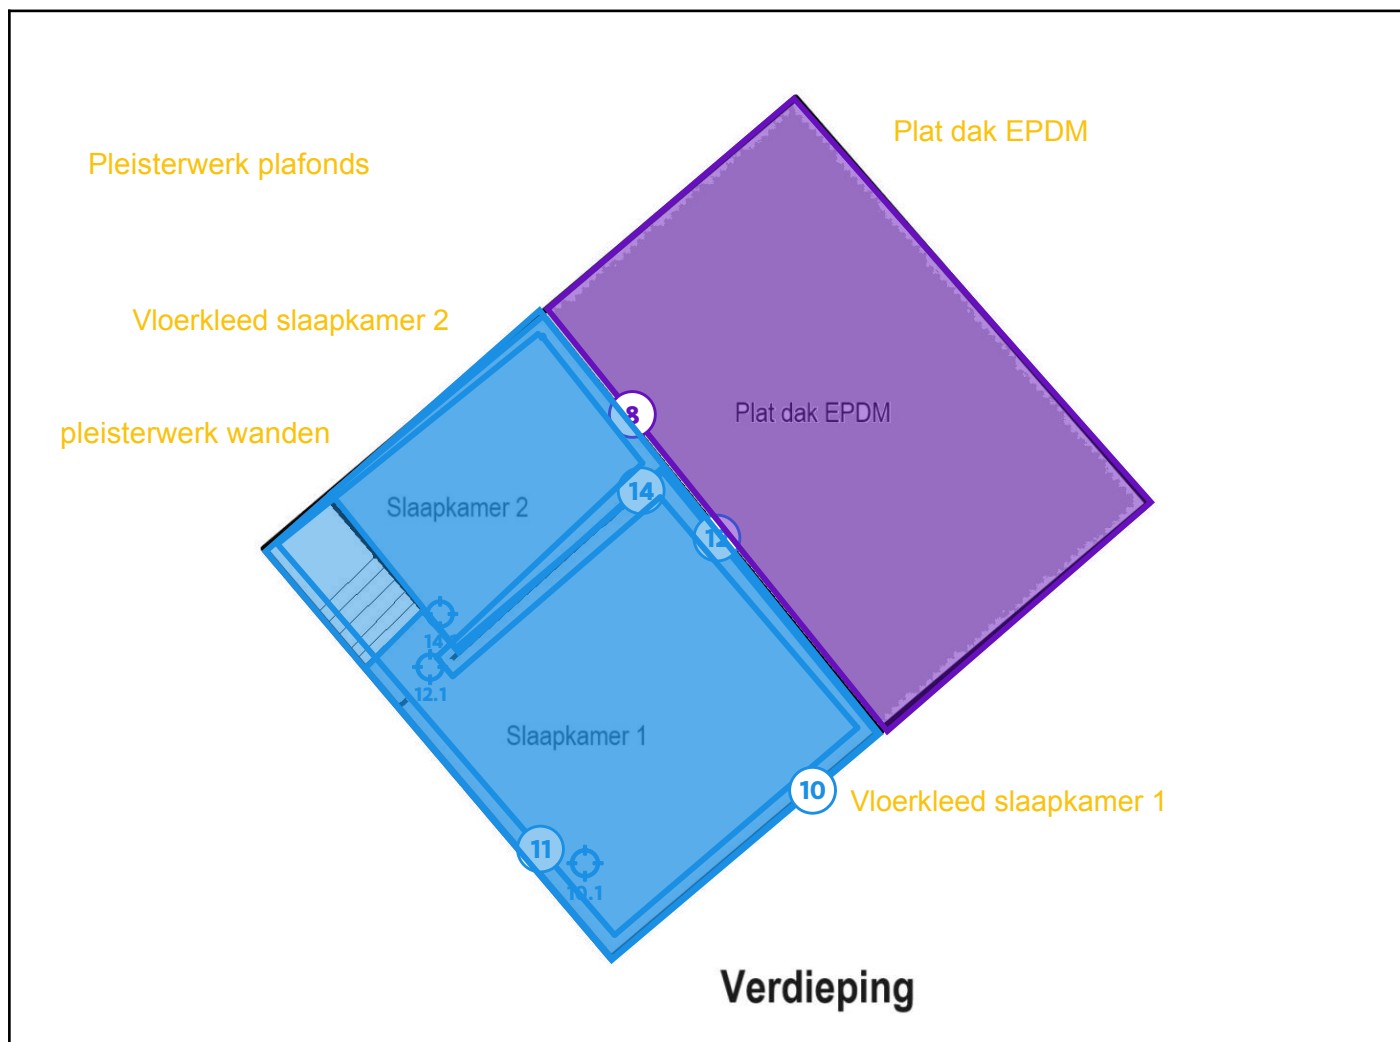
Plan 1.4: verdieping

Beschrijving	Type	Actie
8. Plat dak woning	Advies	-
10. pleisterwerk plafonds	Geen asbest	-
10.1 Code: 7	Mengmonster	-
11. pleisterwerk wanden	Geen asbest	-
12. Linoleum slaapkamer 1	Geen asbest	-
12.1 Code: 4	Puntmonster	-
14. Linoleum slaapkamer 2	Geen asbest	-

14.1 Code: 5	Puntmonster	-

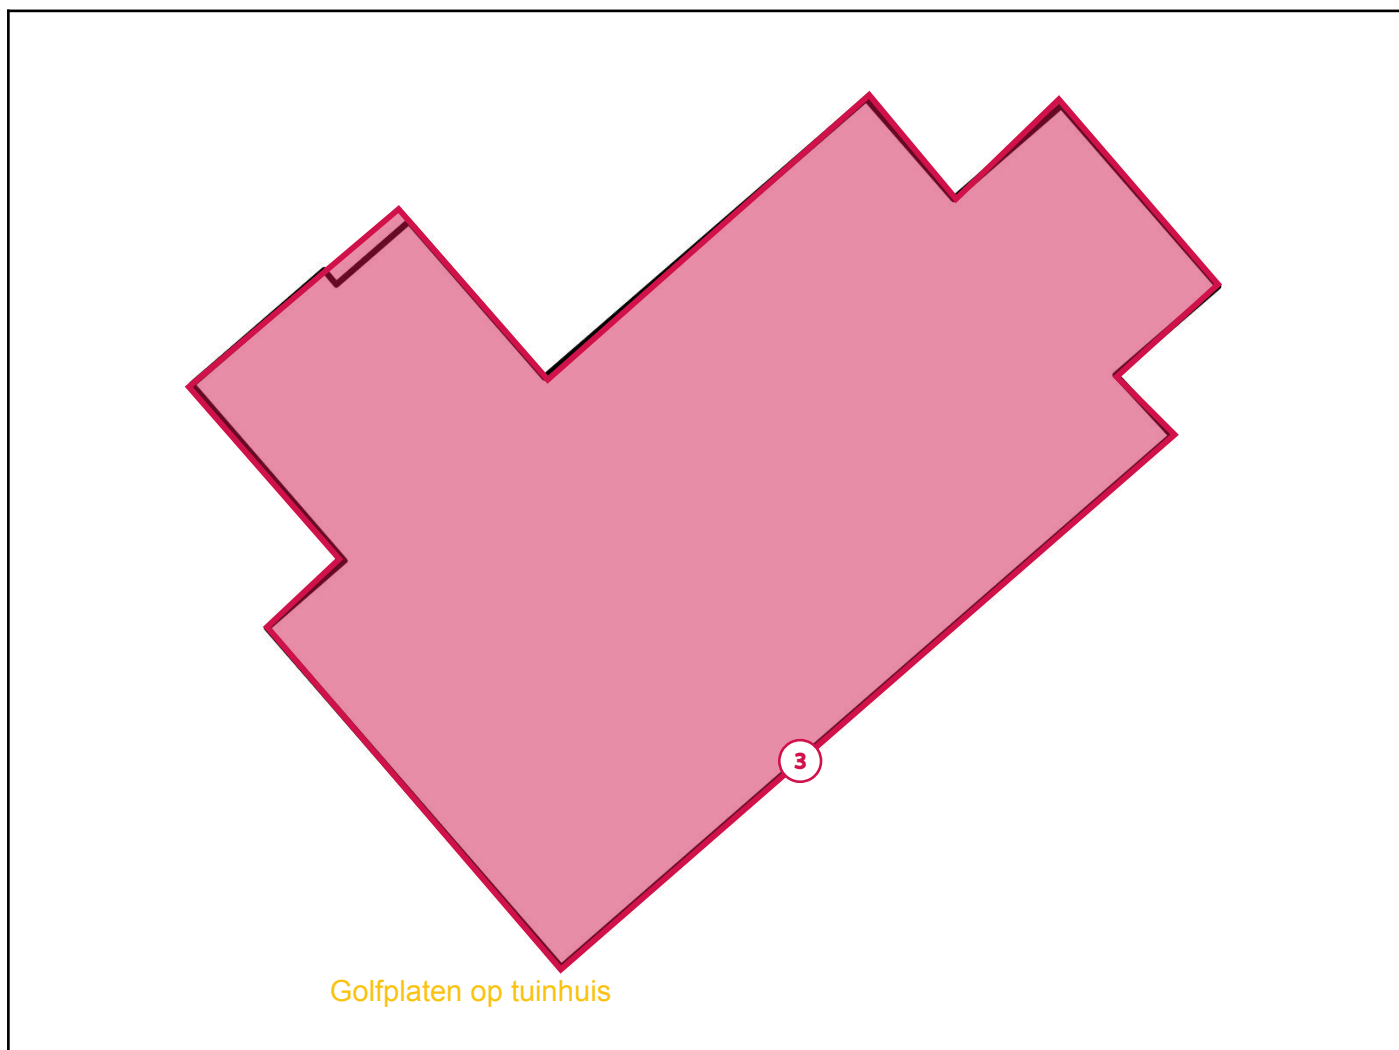
Plan 2.3: tuinhuis plan

Beschrijving	Type	Actie
3. Golfplaten op tuinhuis	Asbestmateriaal	Dringend verwijderen

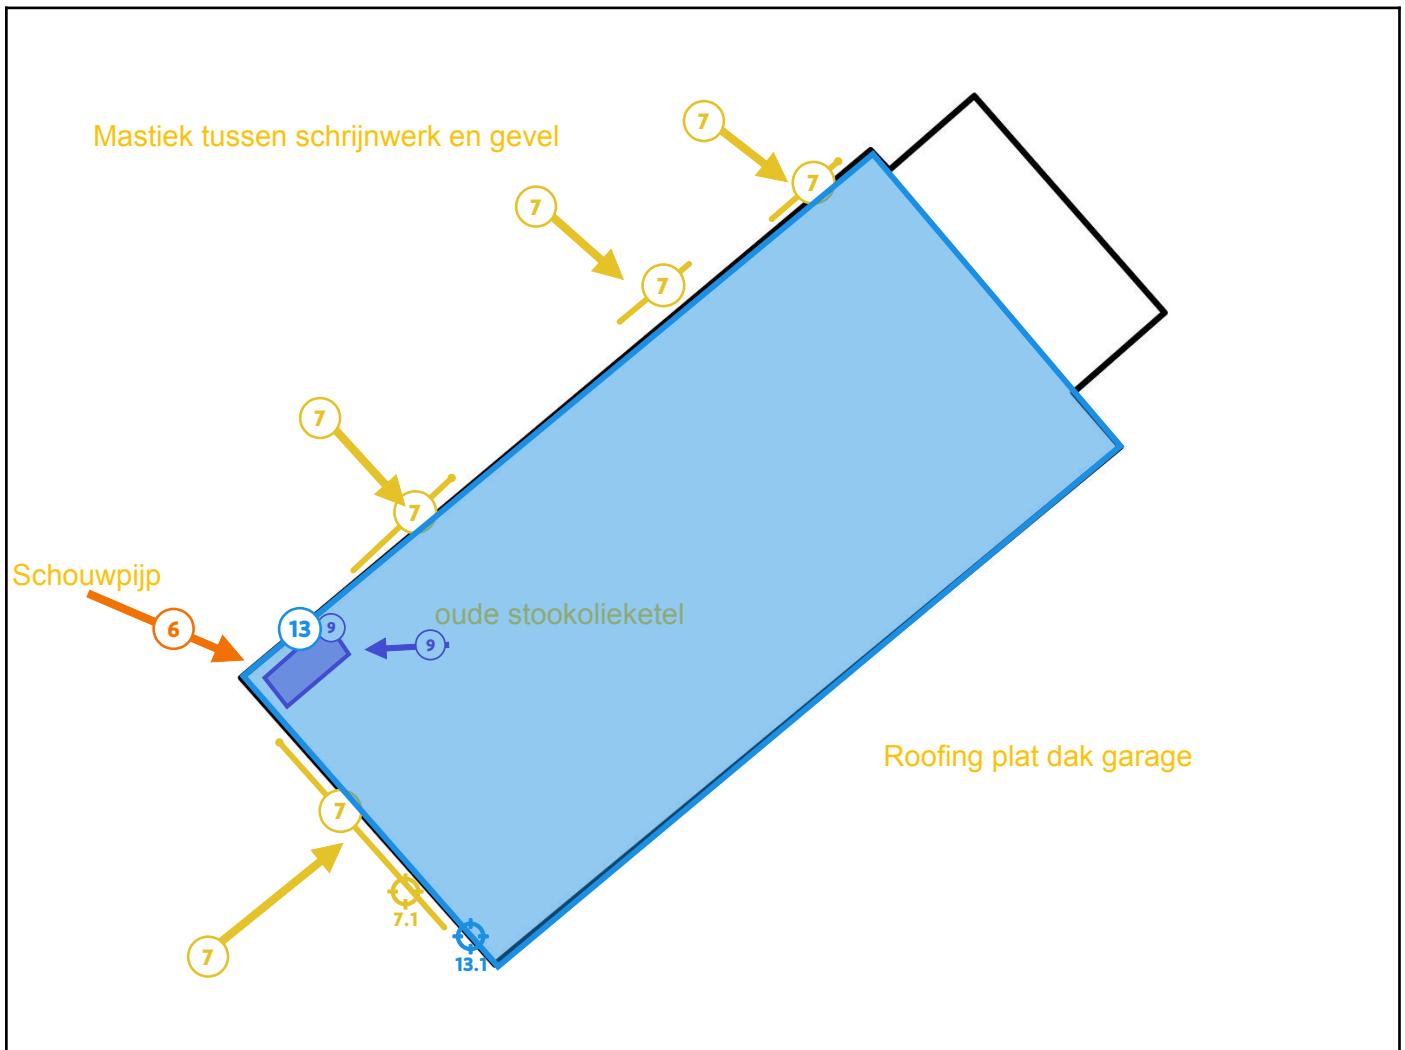
Plan 3.3: garage plan

Beschrijving	Type	Actie
6. Schouwpijp op garage	Asbestmateriaal	Verwijderen
7. mastiek tussen buitenschrijnwerk en gevel garage	Asbestmateriaal	Zorgvuldig beheren
7.1 Code: 1	Puntmonster	-
9. Oude stookolieketel	Advies	-
13. roofing plat dak garage	Geen asbest	-
13.1 Code: 2	Puntmonster	-

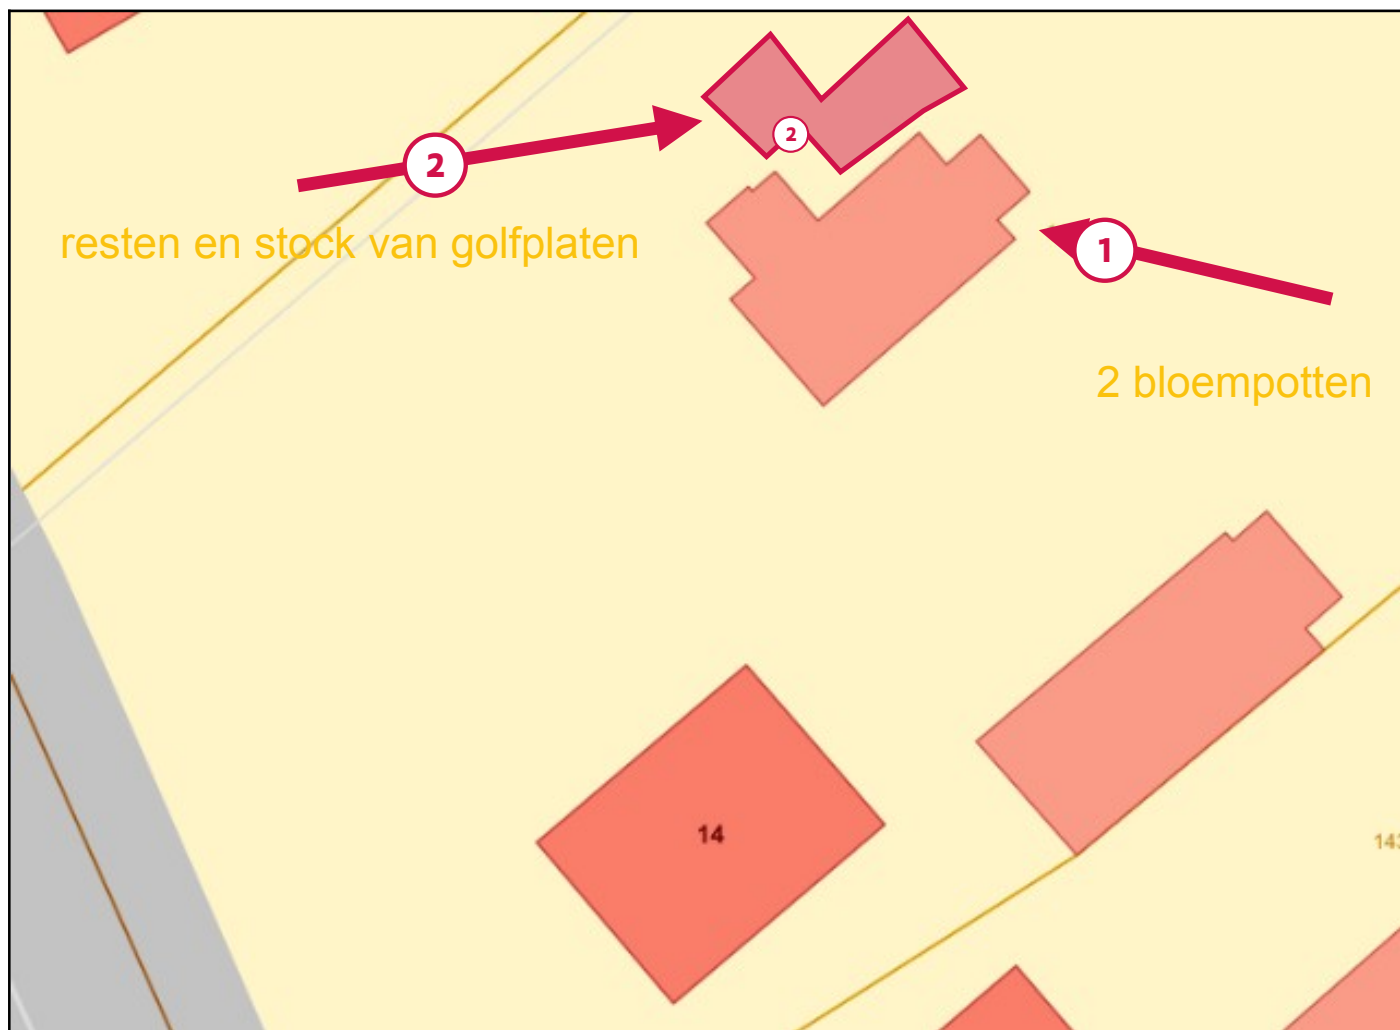
Plan 4.1: Vaststellingen buiten de constructies

Beschrijving	Type	Actie
1. Bloempotten	Asbestmateriaal	Dringend verwijderen
2. Golfplaten	Asbestmateriaal	Dringend verwijderen
