Asbestinventarisatetest

Vinkstraat 90, 3150 Haacht

Attestnummer : 20240328-000230.001

Uitgegeven op : 28.03.2024

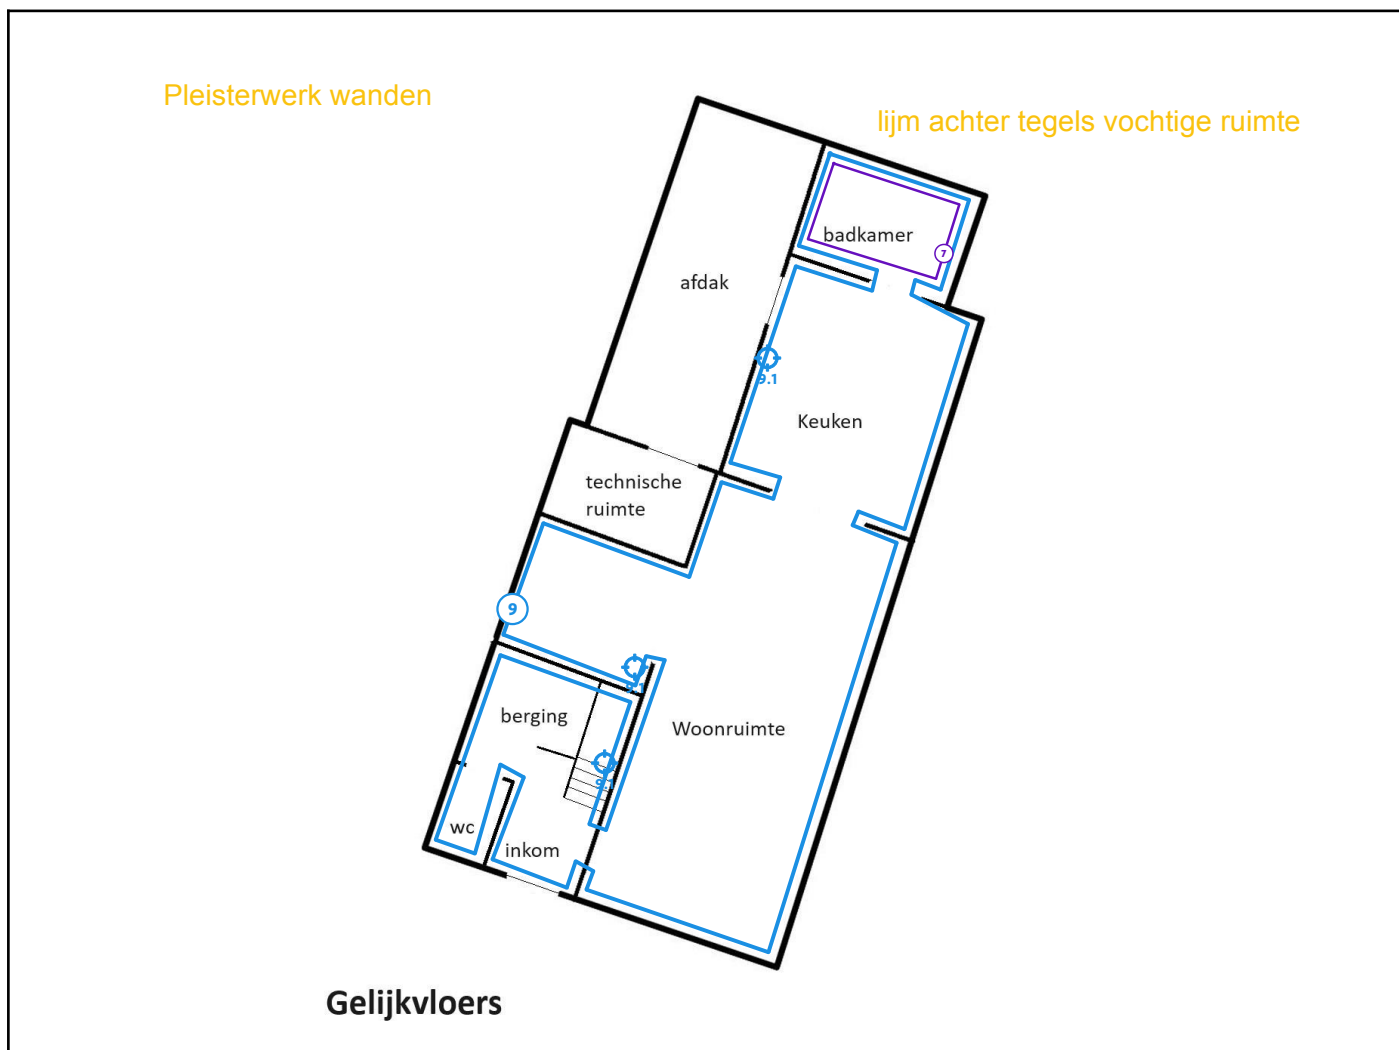
Plan 1.3: gelijkvloers

Beschrijving	Type	Actie
7. Tegellijm achter tegels badkamer	Advies	-
9. pleisterwerk wanden	Geen asbest	-
9.1 Code: 1	Mengmonster	-

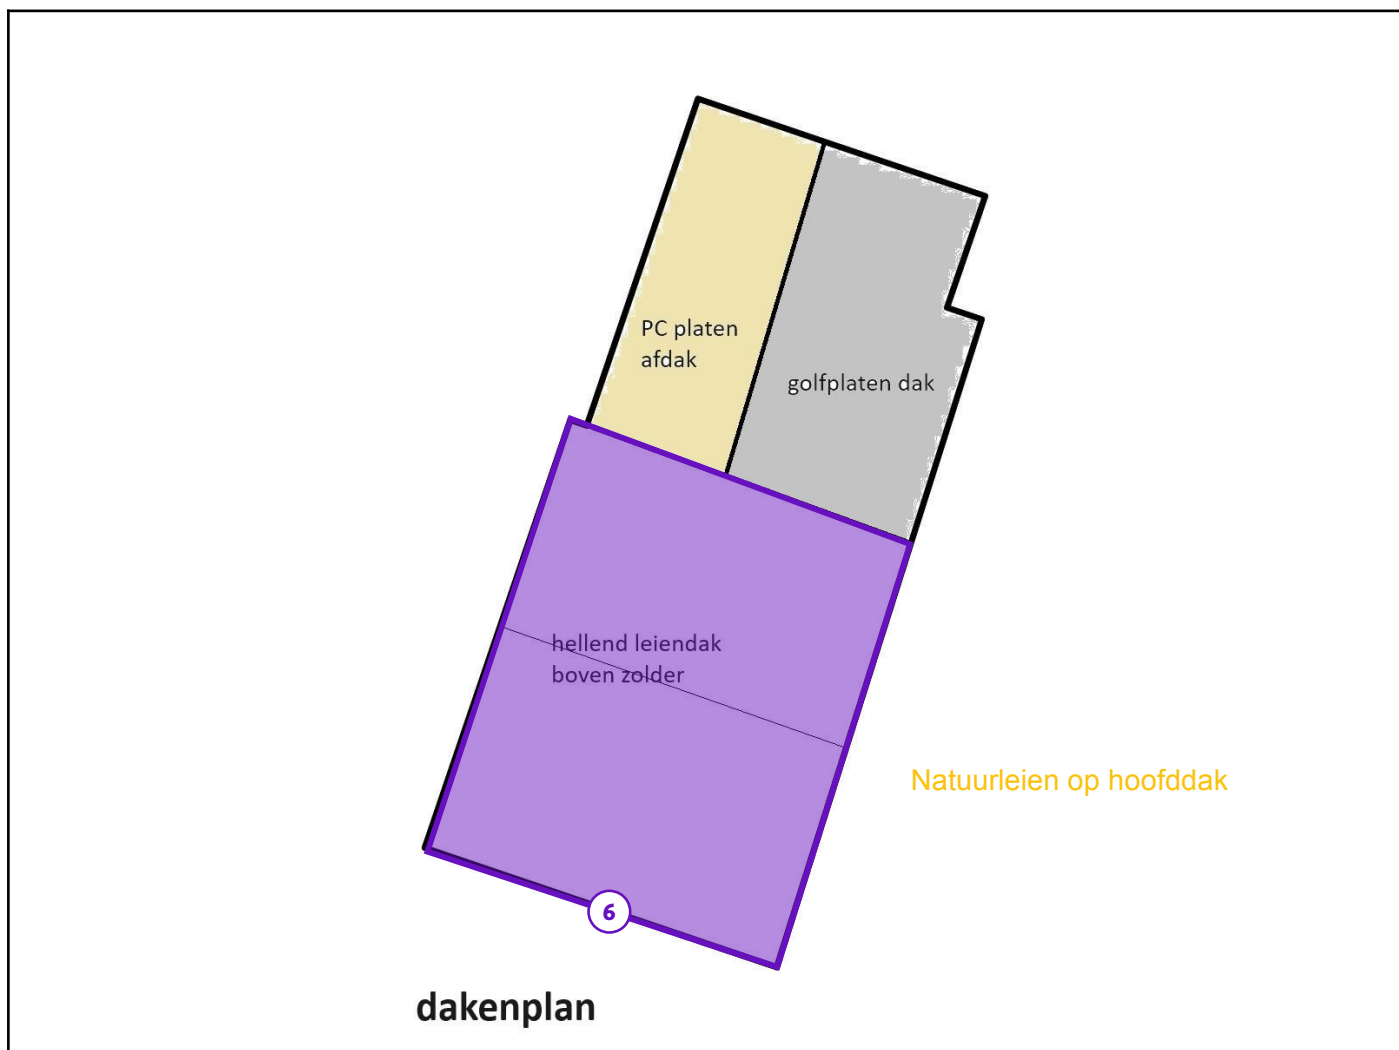
Plan 1.5: dakenplan

Beschrijving	Type	Actie
6. Leien hoofddak natuursteenleien	Advies	-

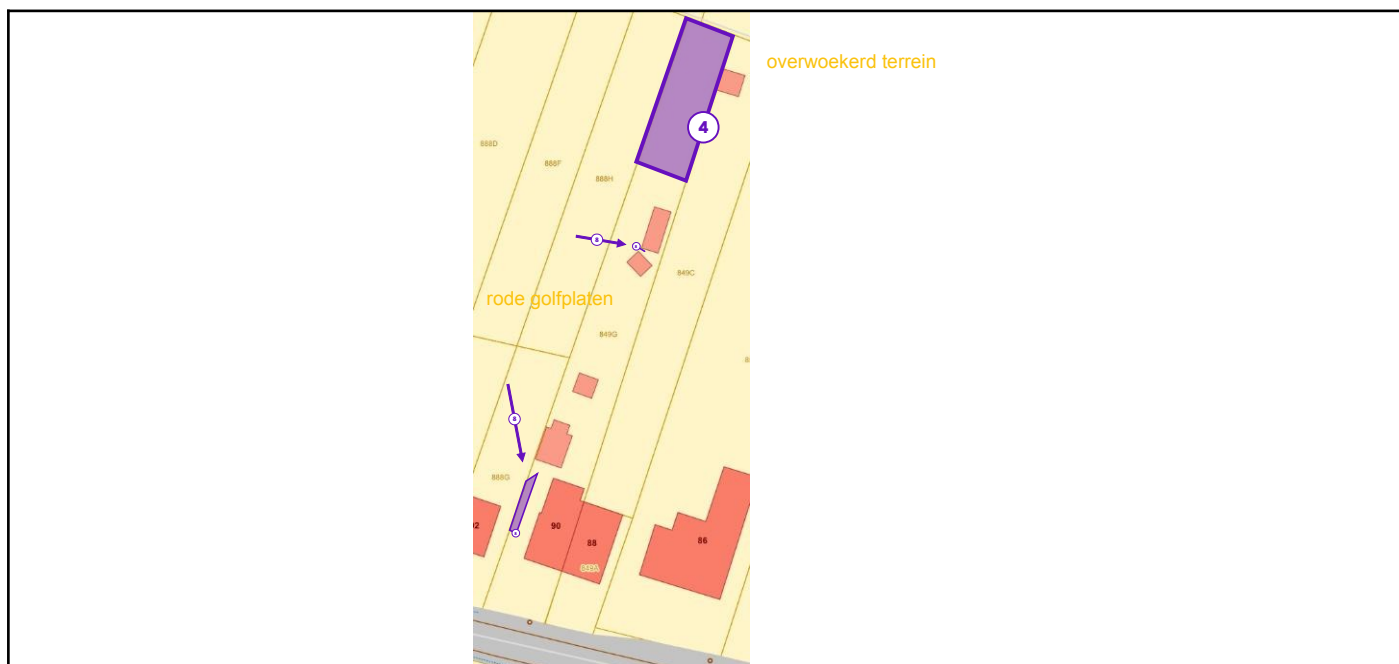
Plan 1.6: plattegrond

Beschrijving	Type	Actie
4. Overwoekerde tuin	Beperking	-
8. rode golfplaten met NT opdruk	Advies	-
