Asbestinventarisatetest

Kleinstraat 35, 3118 Rotselaar

Attestnummer : 20240307-000434.000

Uitgegeven op : 07.03.2024

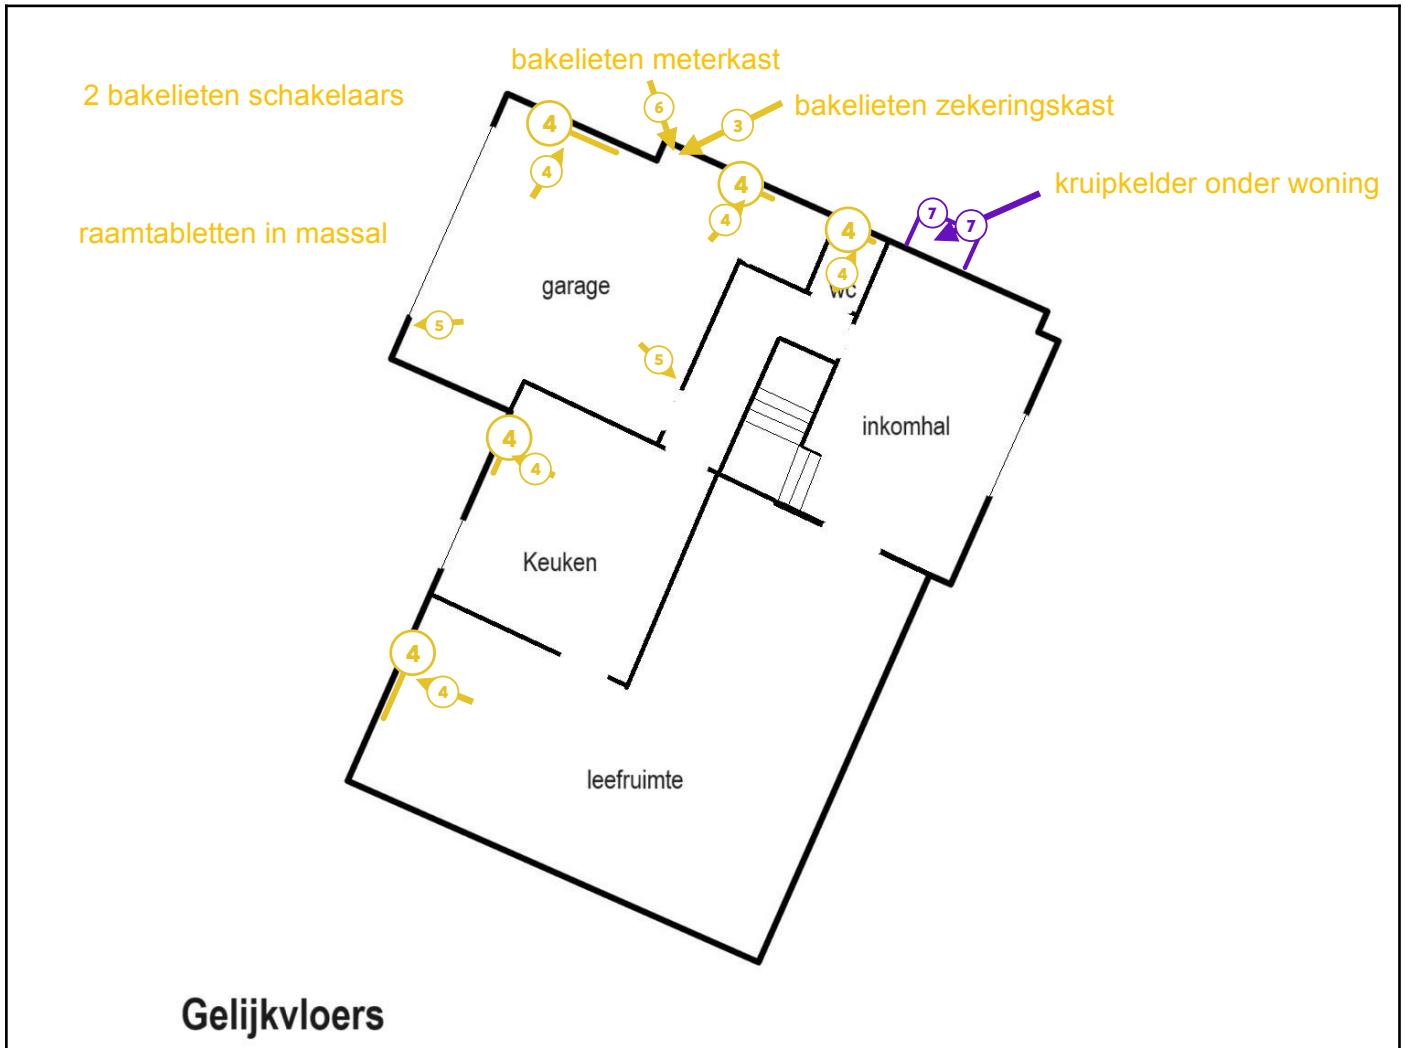
Plan 1.4: gelijkvloers plan 1

Beschrijving	Type	Actie
3. Bakelieten zekeringkast in garage	Asbestmateriaal	Zorgvuldig beheren
4. Raamdorpels in massal	Asbestmateriaal	Zorgvuldig beheren
5. 2 Bakelieten schakelaars in garage	Asbestmateriaal	Zorgvuldig beheren
6. Bakelieten meterkast in garage	Asbestmateriaal	Zorgvuldig beheren
7. Kruipkelder	Beperking	-

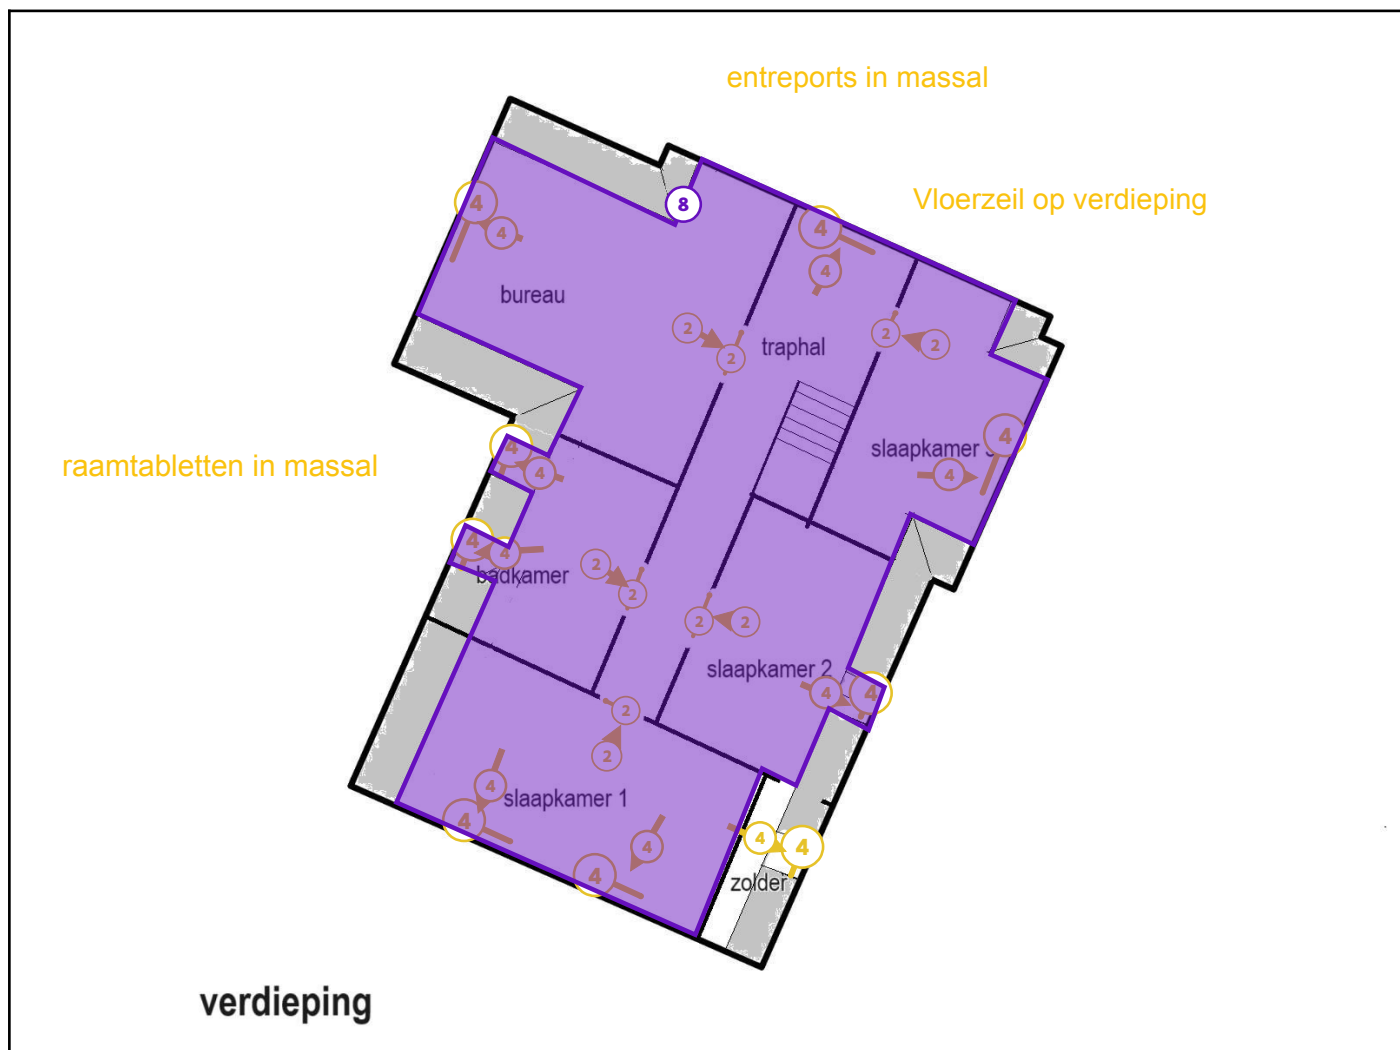
Plan 1.5: verdieping plan 1

Beschrijving	Type	Actie
2. Entrepots verdieping	Asbestmateriaal	Zorgvuldig beheren
4. Raamdorpels in massal	Asbestmateriaal	Zorgvuldig beheren
8. Vloerzeil verdieping	Advies	-

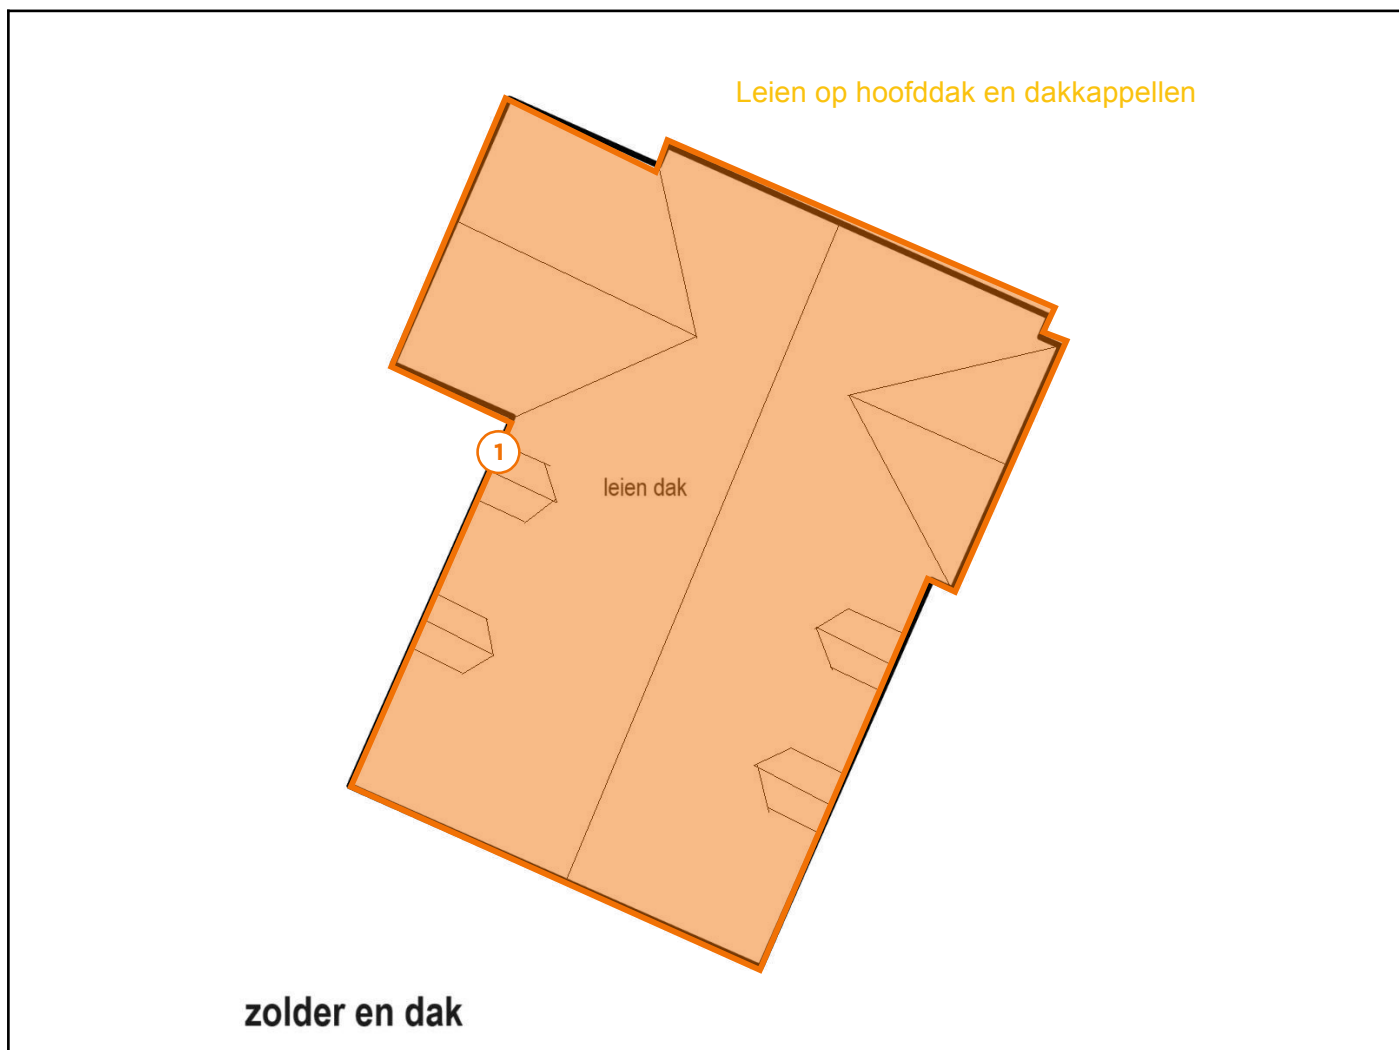
Plan 1.6: dakenplan

Beschrijving	Type	Actie
1. Leien hoofddak en dakkapellen	Asbestmateriaal	Verwijderen

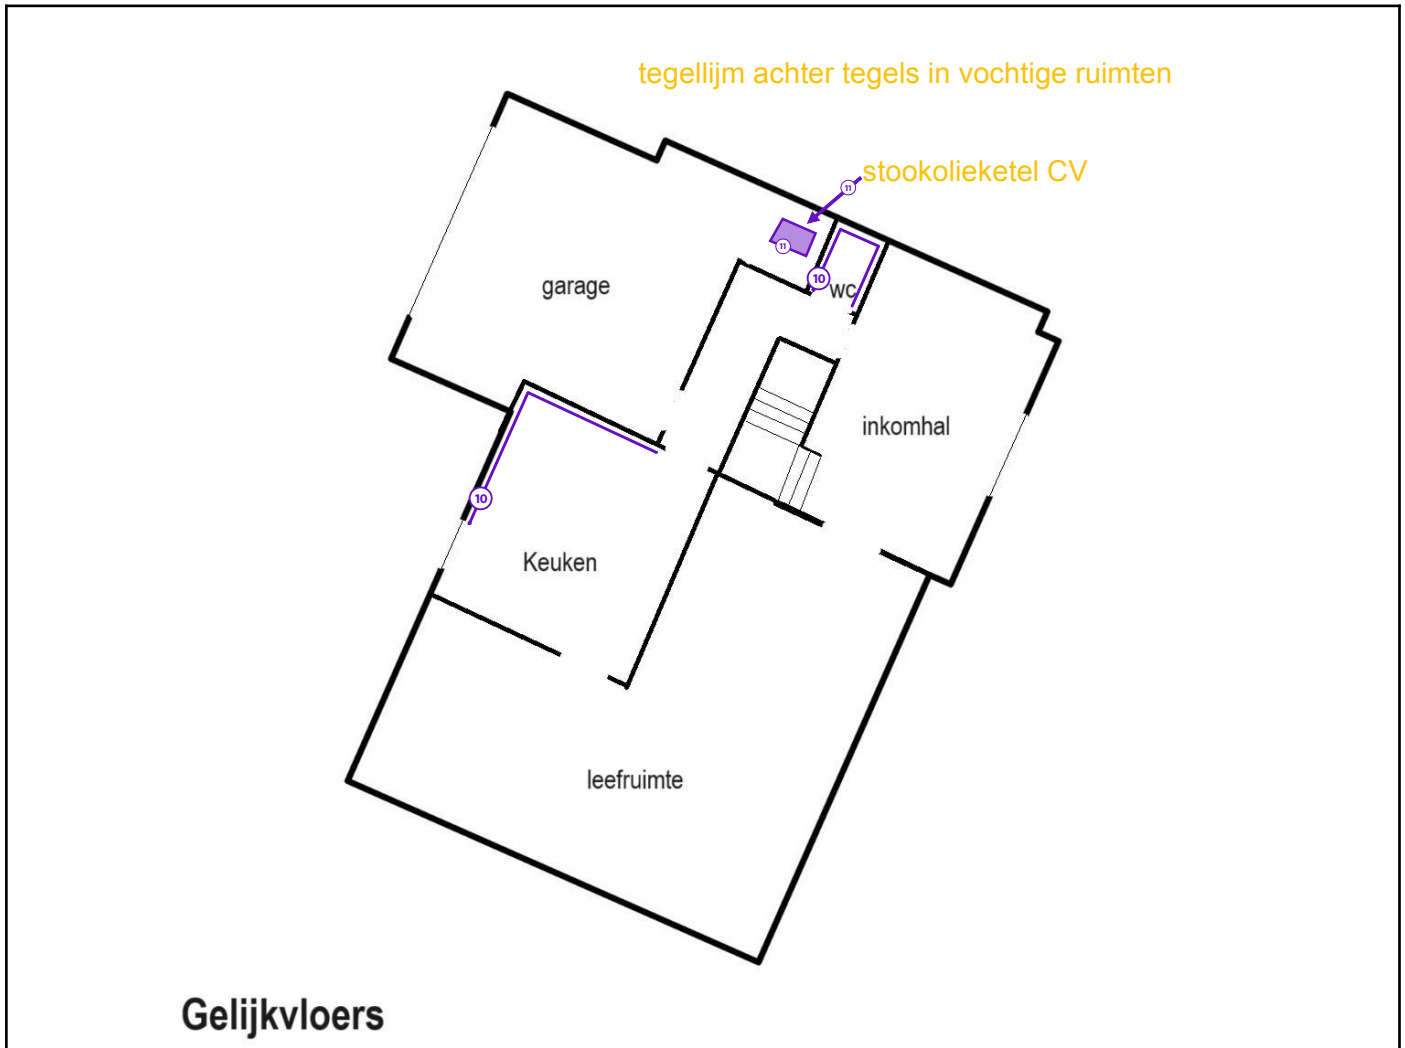
Plan 1.7: gelijkvloers plan 2

Beschrijving	Type	Actie
10. Tegelijm in vochtige ruimten	Advies	-
11. Stookolieketel onderdelen	Advies	-

tegels werden vroeger wel eens geplaatst in asbesthoudende lijm bedding, vooral in vochtige ruimten.
mogelijks dus asbesthoudende tegellijm achter de tegels in de vochtige ruimten.

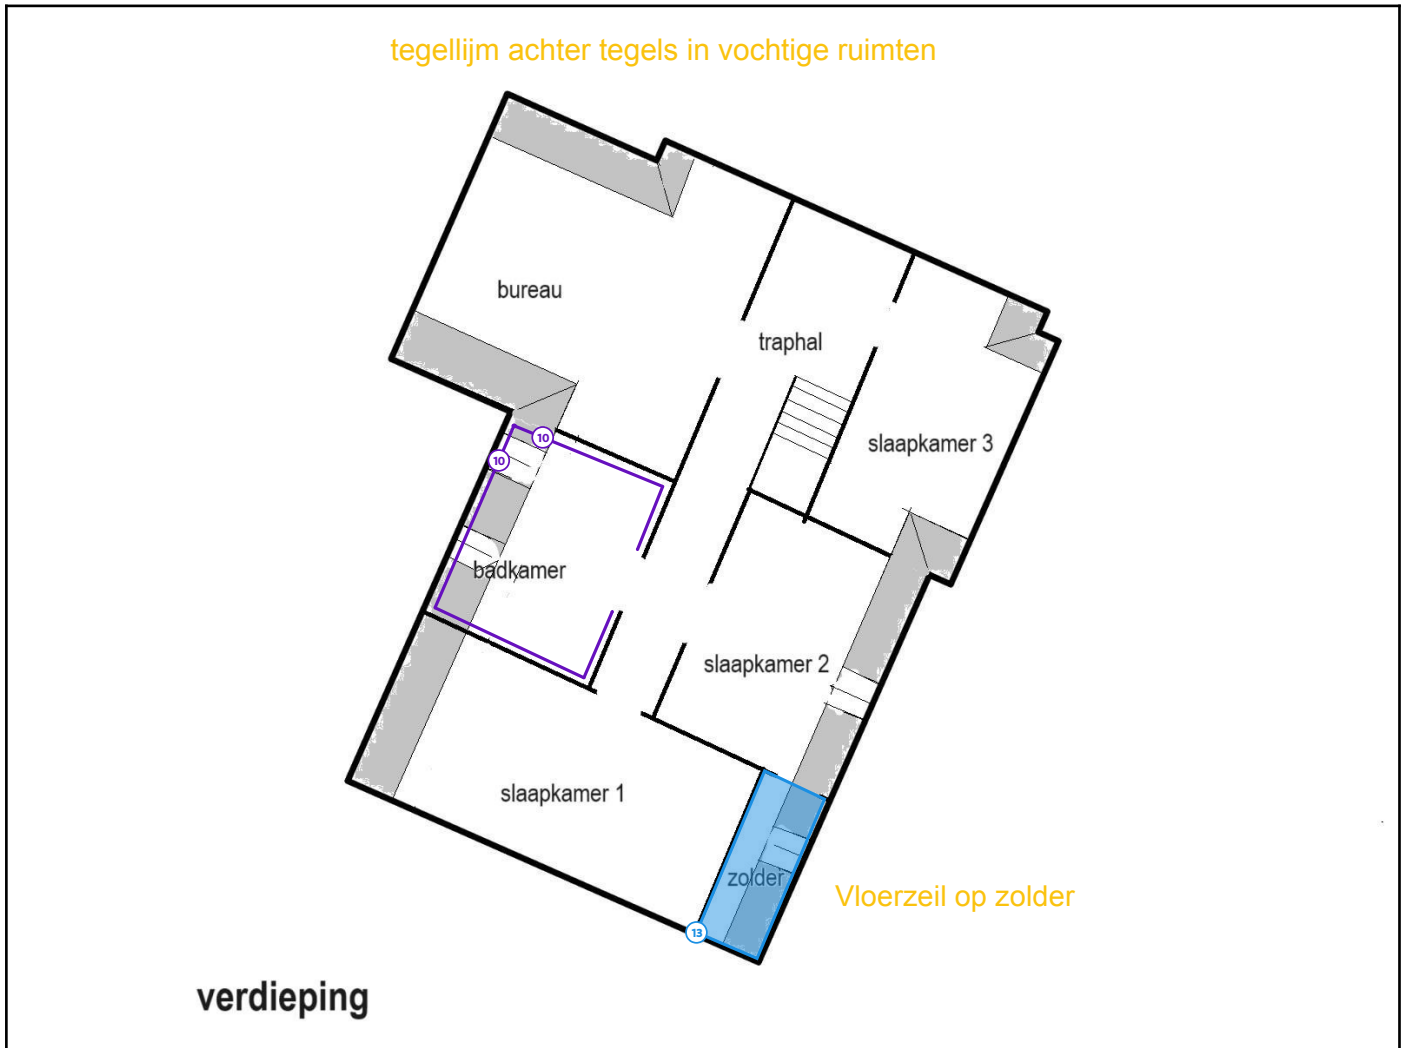
Plan 1.8: verdieping plan 2

Beschrijving	Type	Actie
10. Tegelijm in vochtige ruimten	Advies	-
13. Vloerzeil zolder en kleine zolder	Geen asbest	-

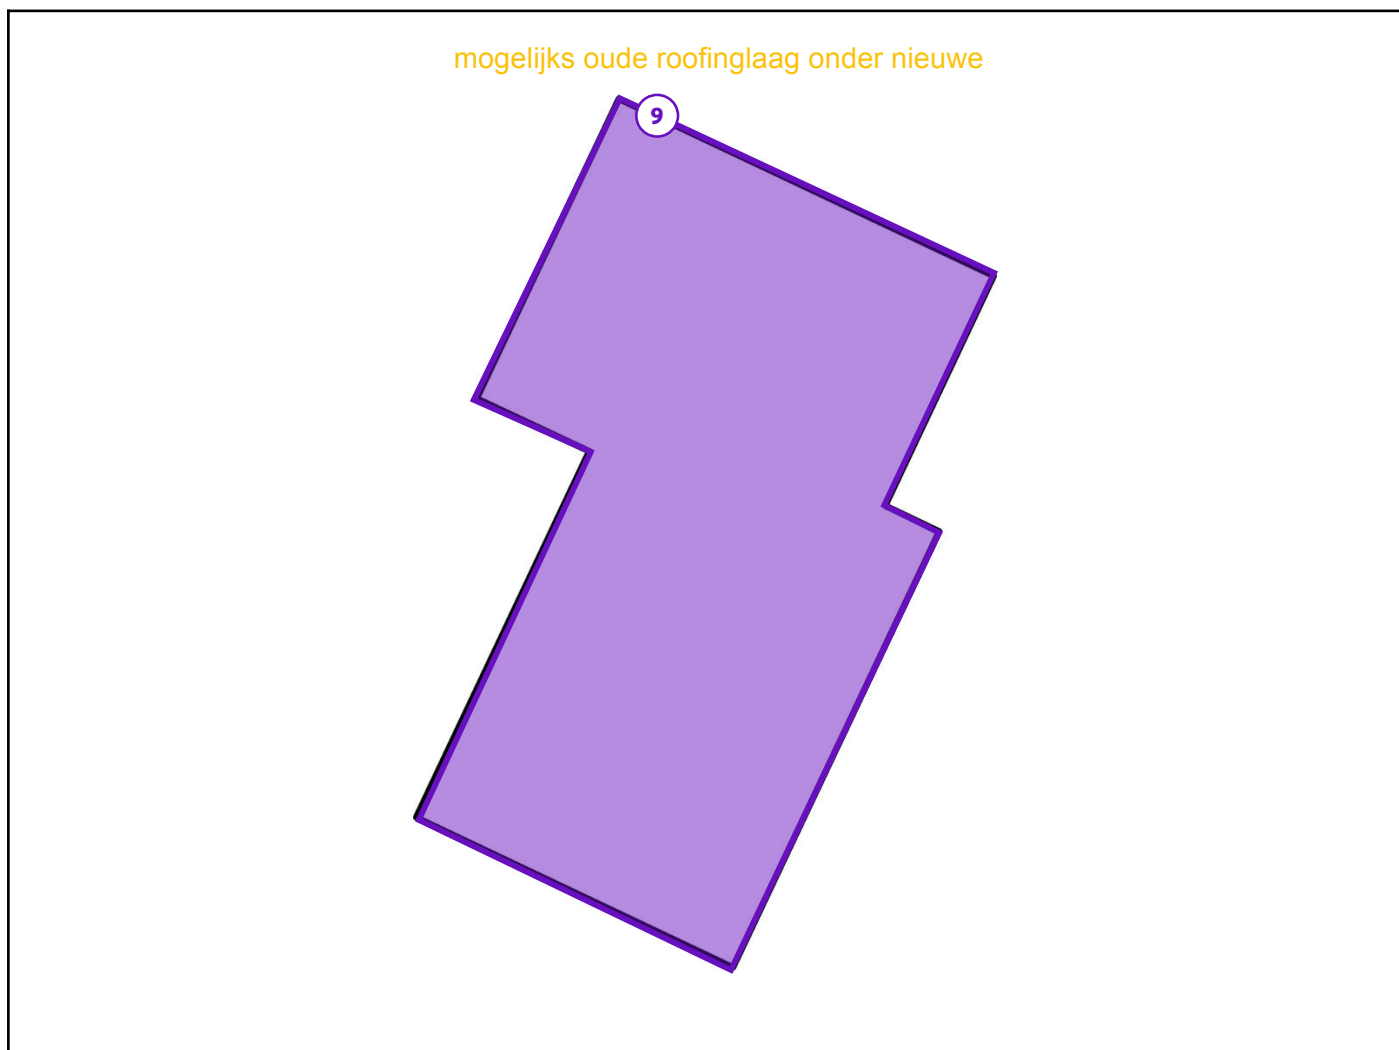
Plan 3.3: tuinhuis plan

Beschrijving	Type	Actie
9. Mogelijks oude roofinglaag aanwezig onder nieuwe roofing tuinhuis	Advies	-
