# Asbestinventarisatetest

Eektstraat 54, 3111 Rotselaar

Attestnummer : 20240530-000458.000

Uitgegeven op : 30.05.2024

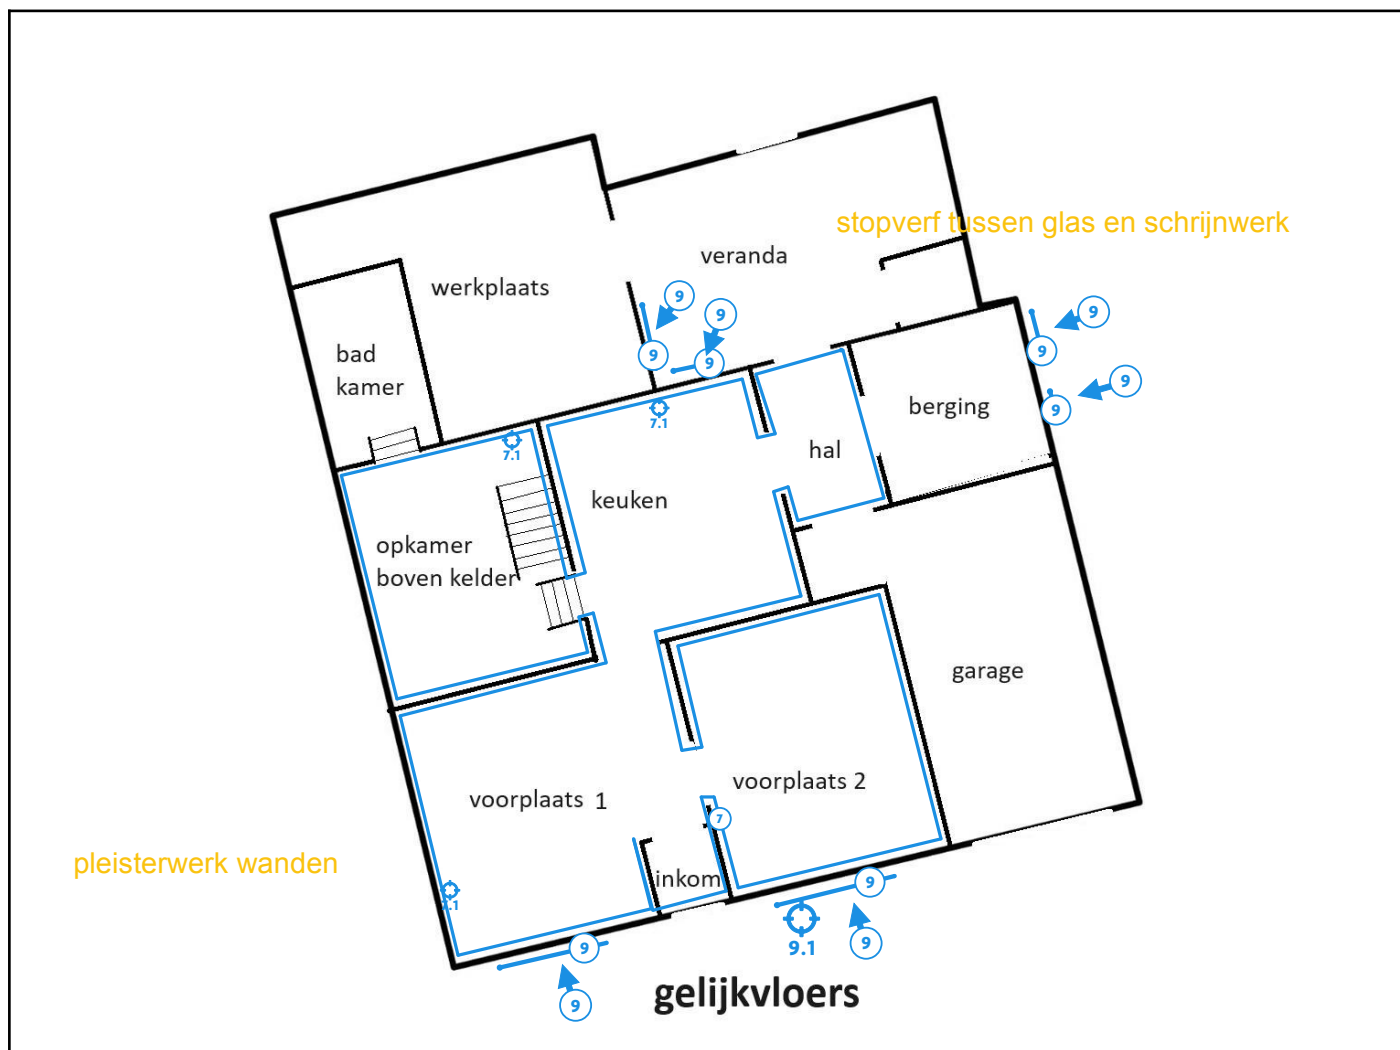
## Plan 1.2: gelijkvloers pleisterwerk

Beschrijving	Type	Actie
7. pleisterwerk wanden	Geen asbest	-
7.1 Code: 1	Mengmonster	-
9. stopverf tussen glas en buitenschrijnwerk	Geen asbest	-
9.1 Code: 2	Puntmonster	-

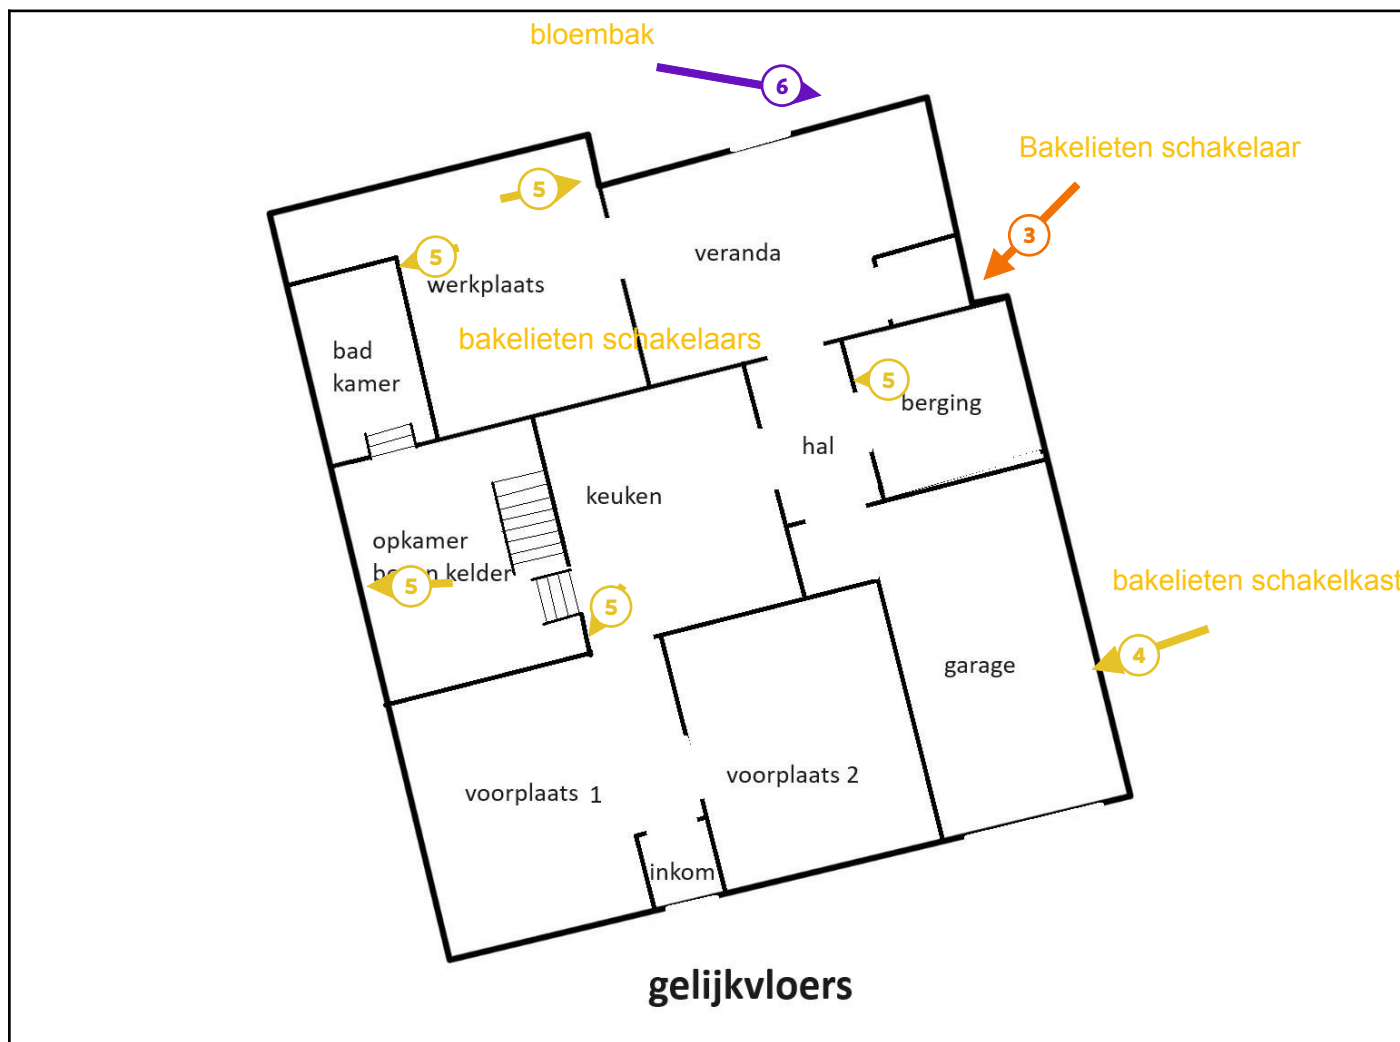
## Plan 1.4: gelijkvloers

Beschrijving	Type	Actie
3. Bakelieten schakelaars buiten	Asbestmateriaal	Verwijderen
4. bakelieten schakelkast	Asbestmateriaal	Zorgvuldig beheren
5. Bakelieten schakelaars en stopcontacten binnen	Asbestmateriaal	Zorgvuldig beheren
6. bloembak	Advies	-

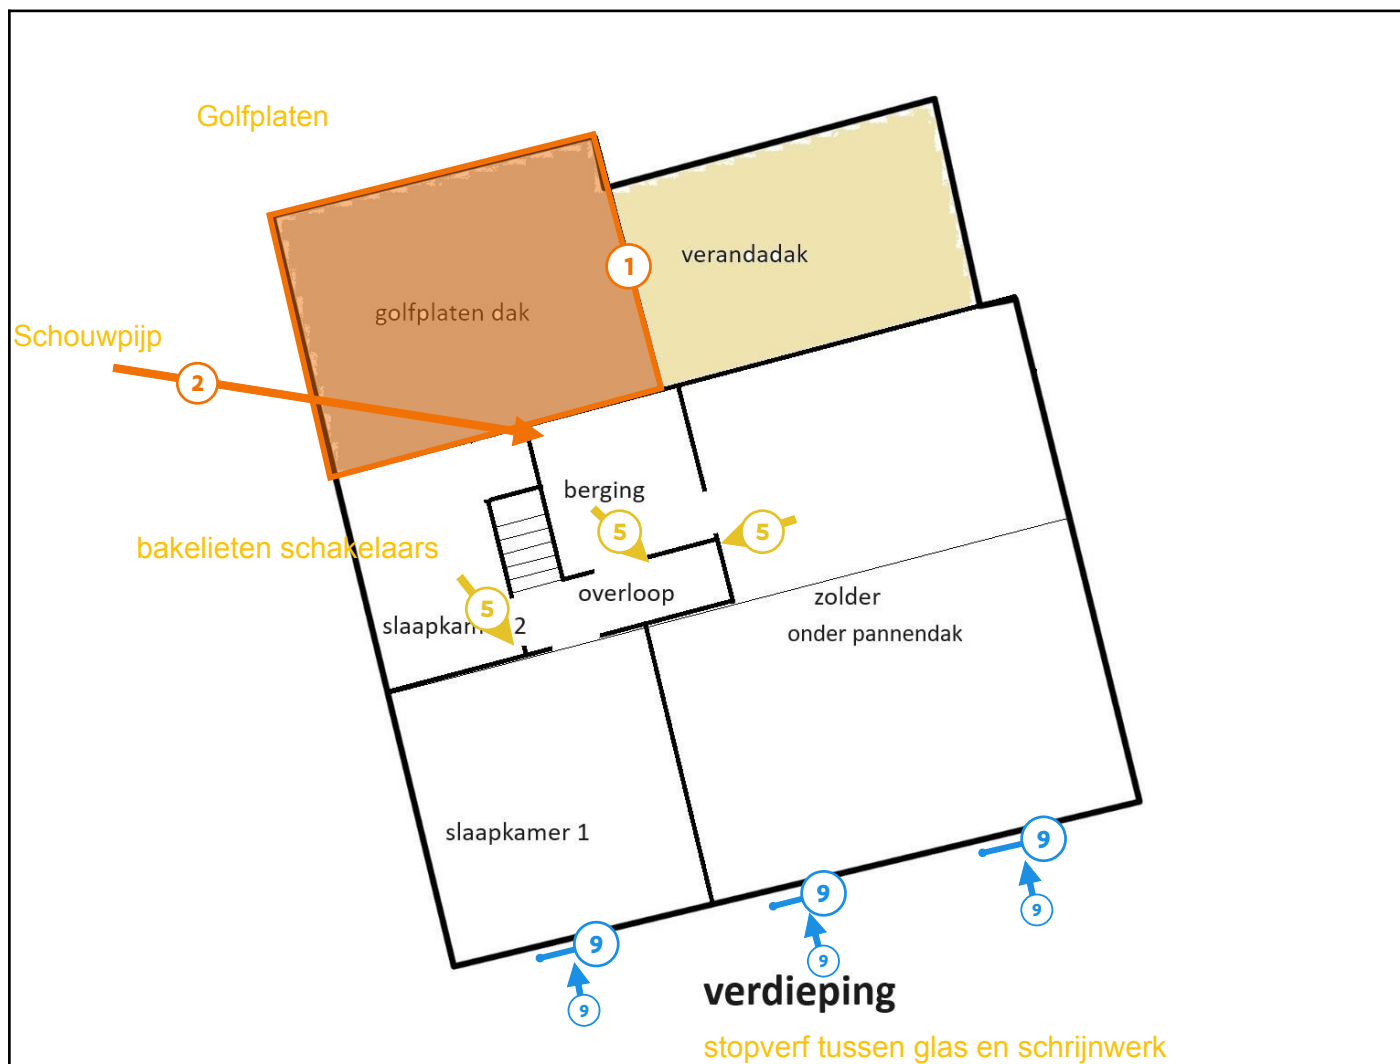
## Plan 1.5: verdieping-zolder

Beschrijving	Type	Actie
1. golfplaten	Asbestmateriaal	Verwijderen
2. Schouwpijp op dak	Asbestmateriaal	Verwijderen
5. Bakelieten schakelaars en stopcontacten binnen	Asbestmateriaal	Zorgvuldig beheren
9. stopverf tussen glas en buitenschrijnwerk	Geen asbest	-

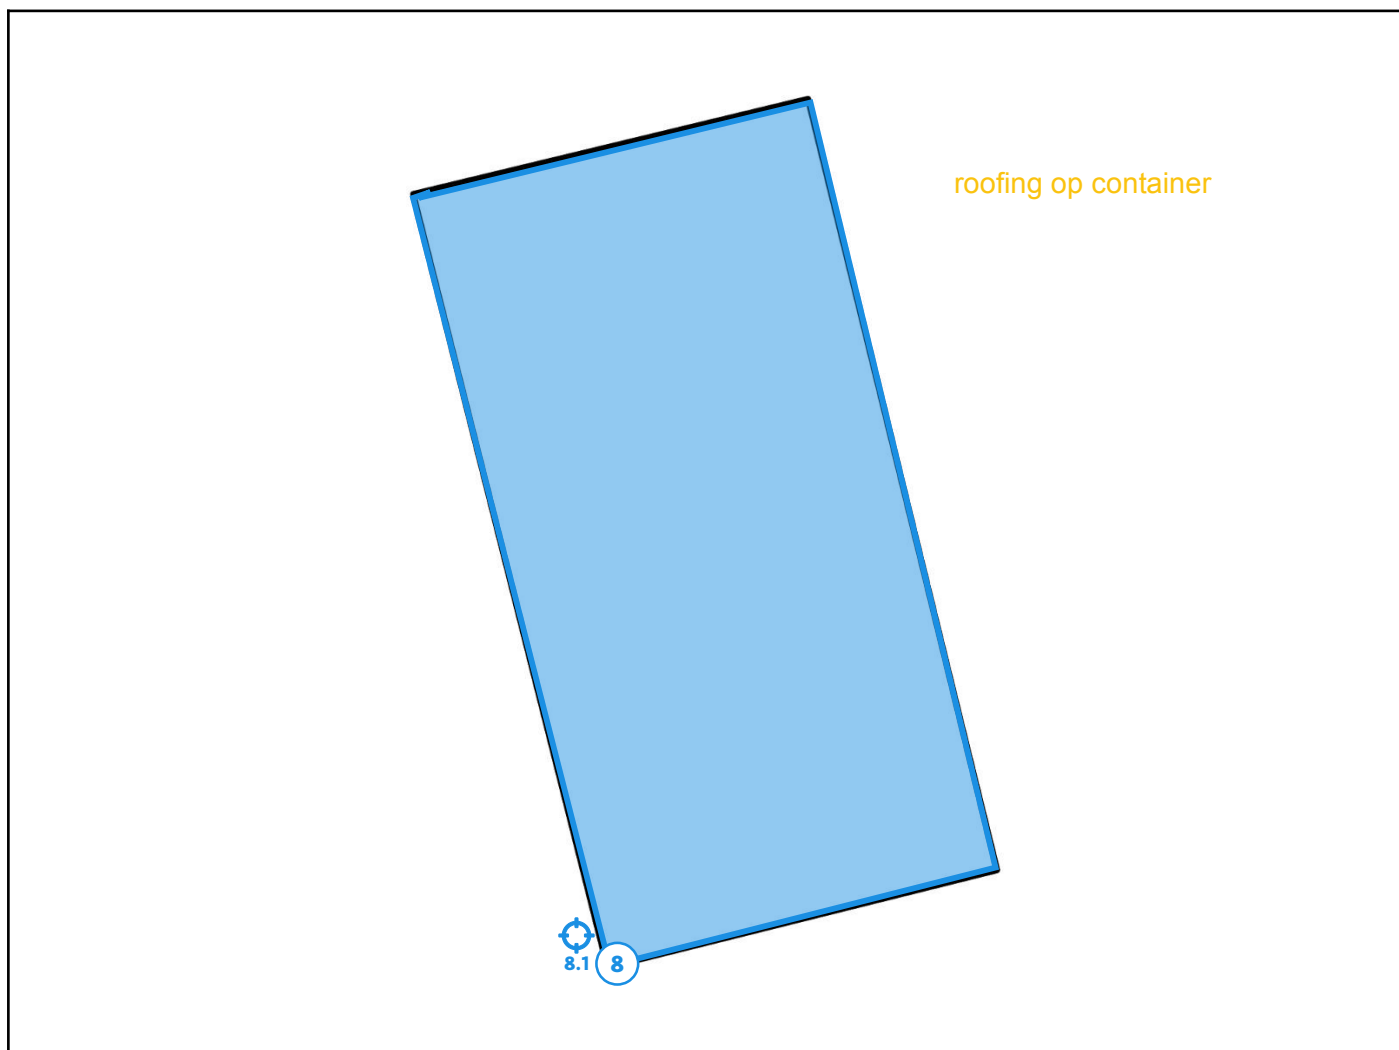
## Plan 3.3: garagebox plan

Beschrijving	Type	Actie
8. Roofing op platte daken	Geen asbest	-
8.1 Code: 3	Puntmonster	-
