# Asbestinventarisatetest

Vlietstraat 16, 3200 Aarschot

Attestnummer : 20260512-000510.000

Uitgegeven op : 12.05.2026

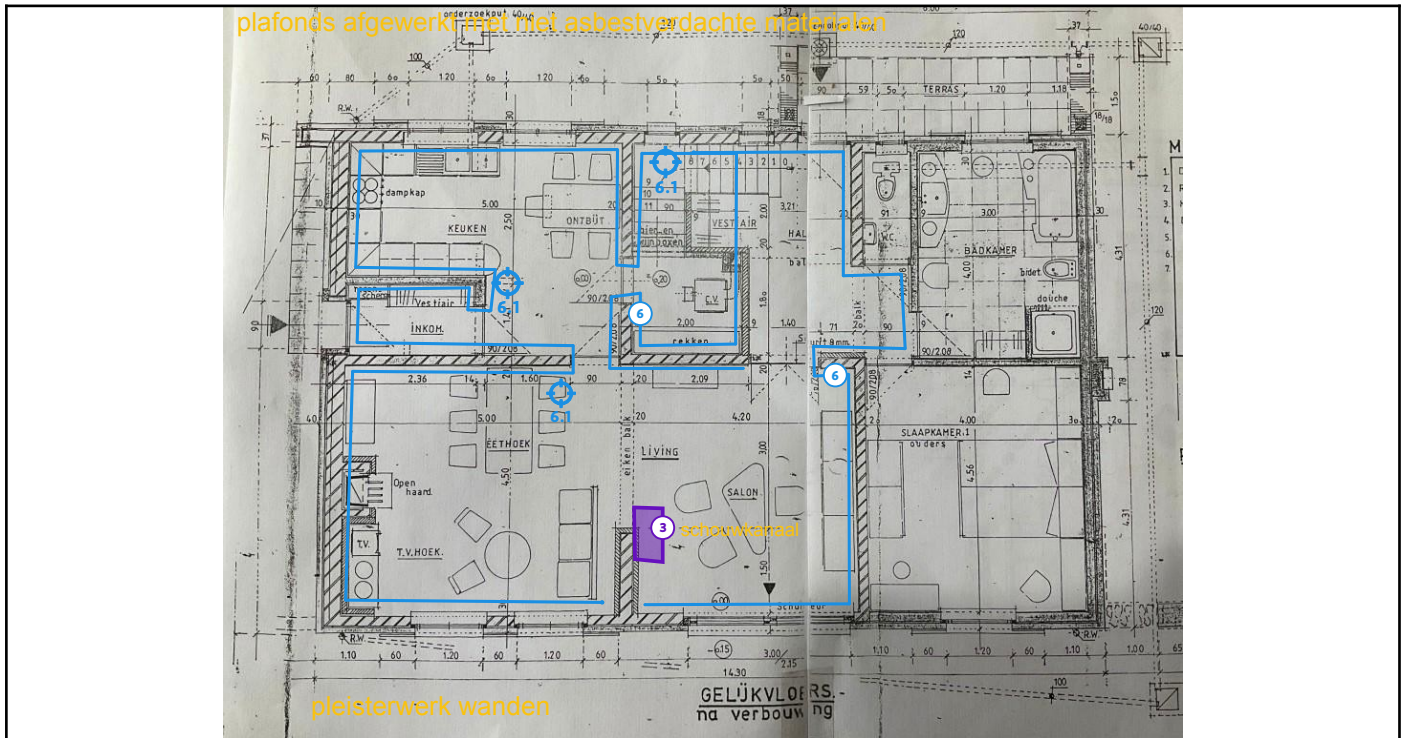
# Plan 1.3: gelijkvloers

Beschrijving	Type	Actie
3. binnenzijde schouwkanalen	Beperking	-
5. plafonds allerhande afwerkingsmaterialen	Advies	-
6. pleisterwerk wand	Geen asbest	-
6.1 Code: 1	Mengmonster	-

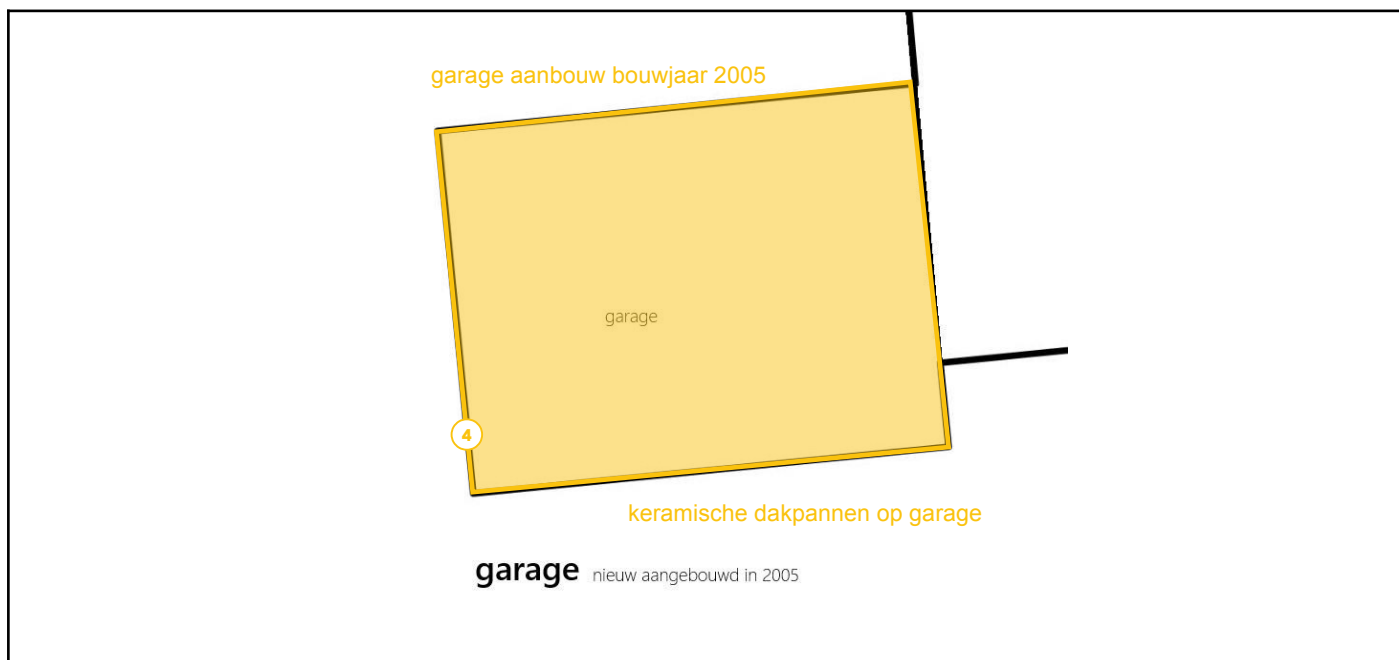
## Plan 1.5: download (1)

Beschrijving	Type	Actie
4. garage aanbouw bouwjaar 2005	Uitsluiting	-
8. keramische dakpannen op woning en garage	Overige ruimte of materiaal	-

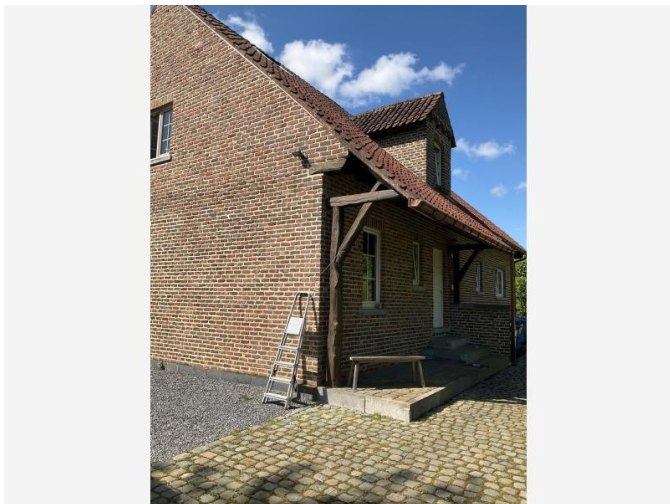
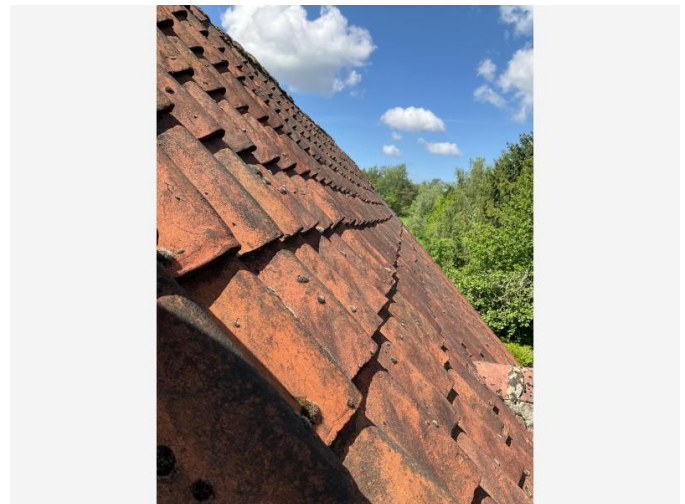
## Fiche 8: keramische dakpannen op woning en garage

Beschrijving	Notitie	Terug te vinden op plannen
Fiche 8: keramische dakpannen op woning en garage	keramische dakpannen niet asbestverdacht	Plan 1.4: verdieping Plan 1.5: download (1)
Fiche 9: mastiek en kit aan buitenschrijnwerk	geen asbestverdachte kit aanwezig, PVC raamwerk met HR-beglazing na 2000	-
Fiche 10: mazout verwarmingsinstallatie bouwjaar 2003	-	-
