# Asbestinventarisatattest

Villastraat 19, 3120 Tremelo

Attestnummer : 20260703-000168.000

Uitgegeven op : 03.07.2026

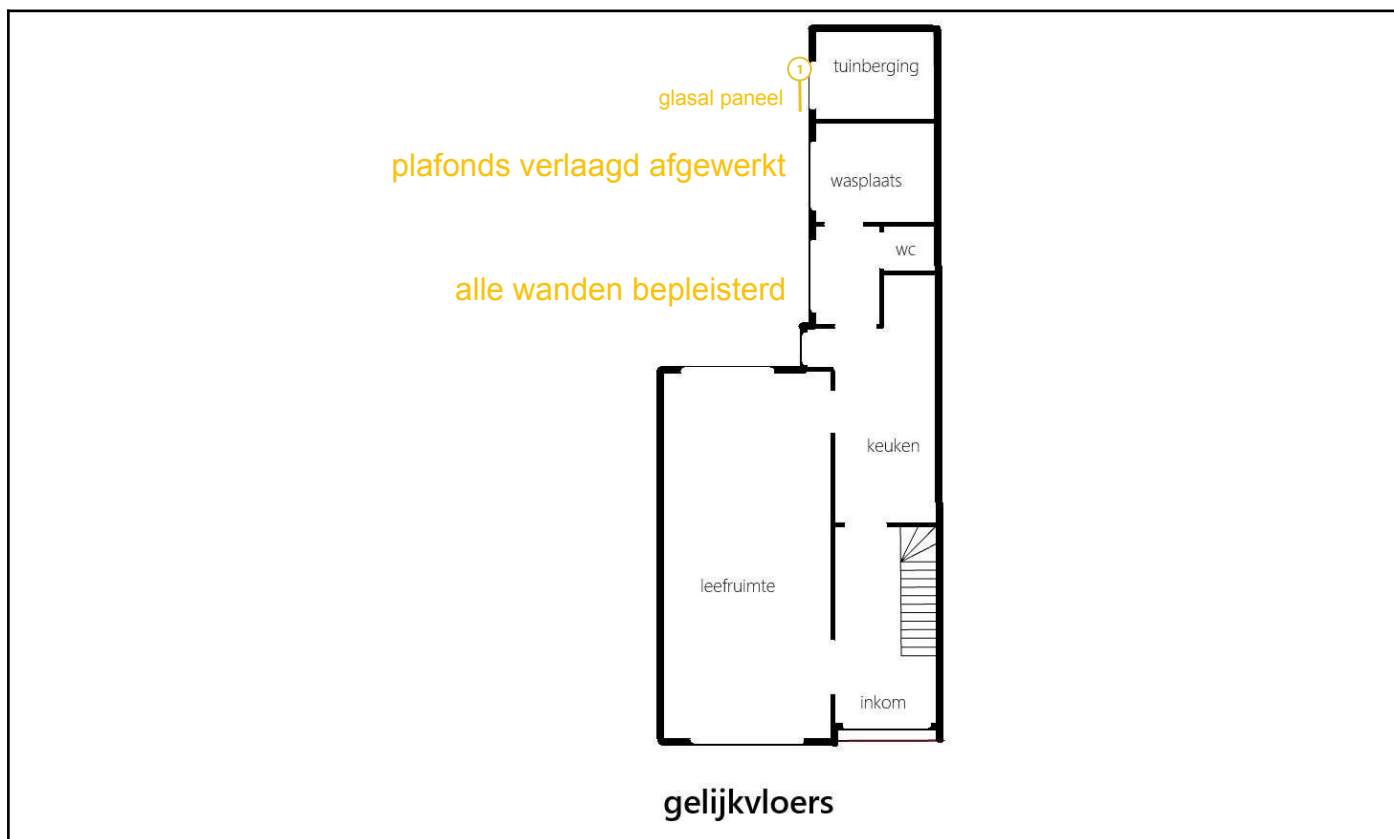
## Plan 1.1: gelijkvloers

| Beschrijving | Type | Actie |
|---|---|---|
| 4. pleisterwerk wand | Geen asbest | - |

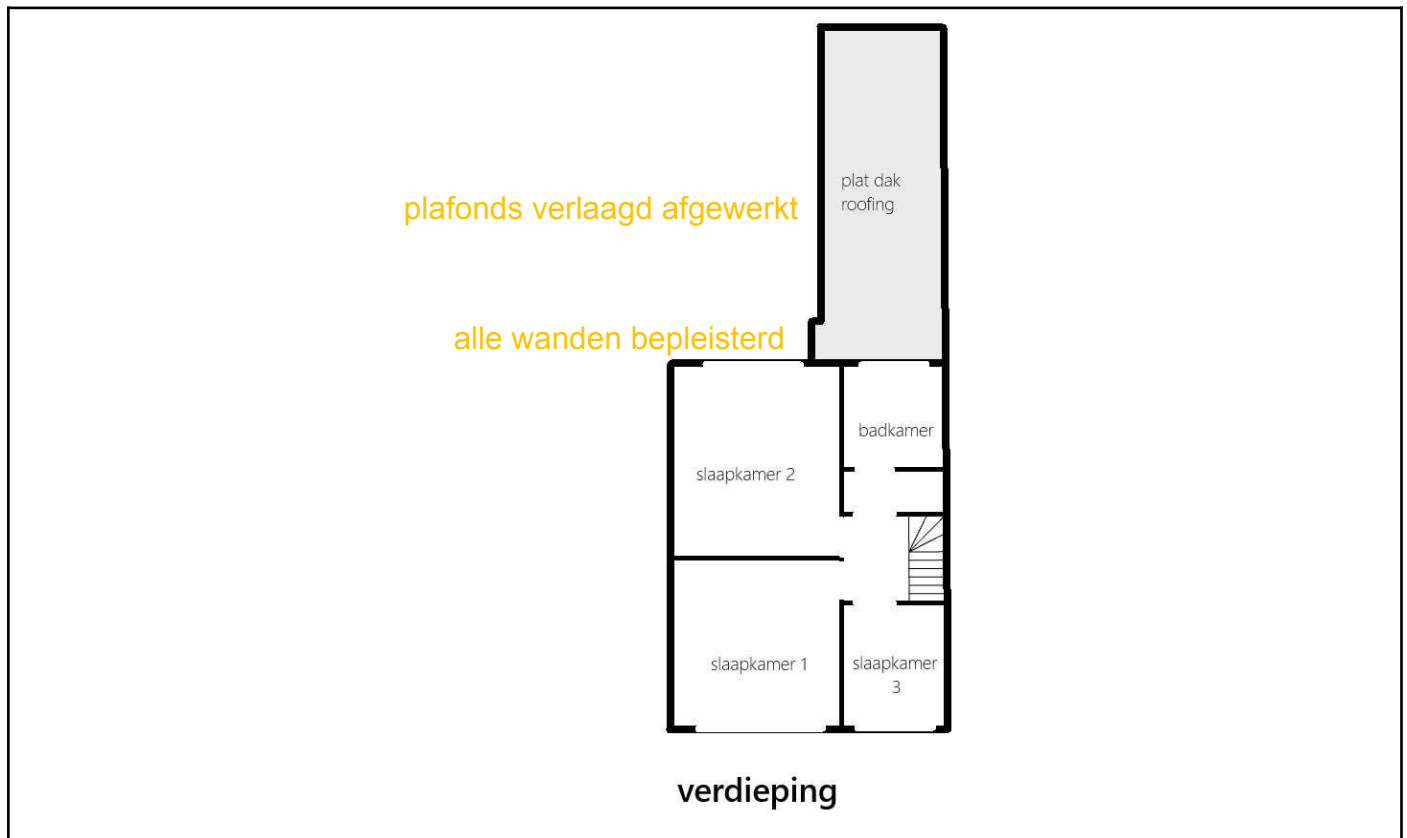
## Plan 1.2: verdieping

| Beschrijving | Type | Actie |
|---|---|---|
| 10. mogelijks oude roofing onder recentere toplaag | Overige ruimte of materiaal | - |

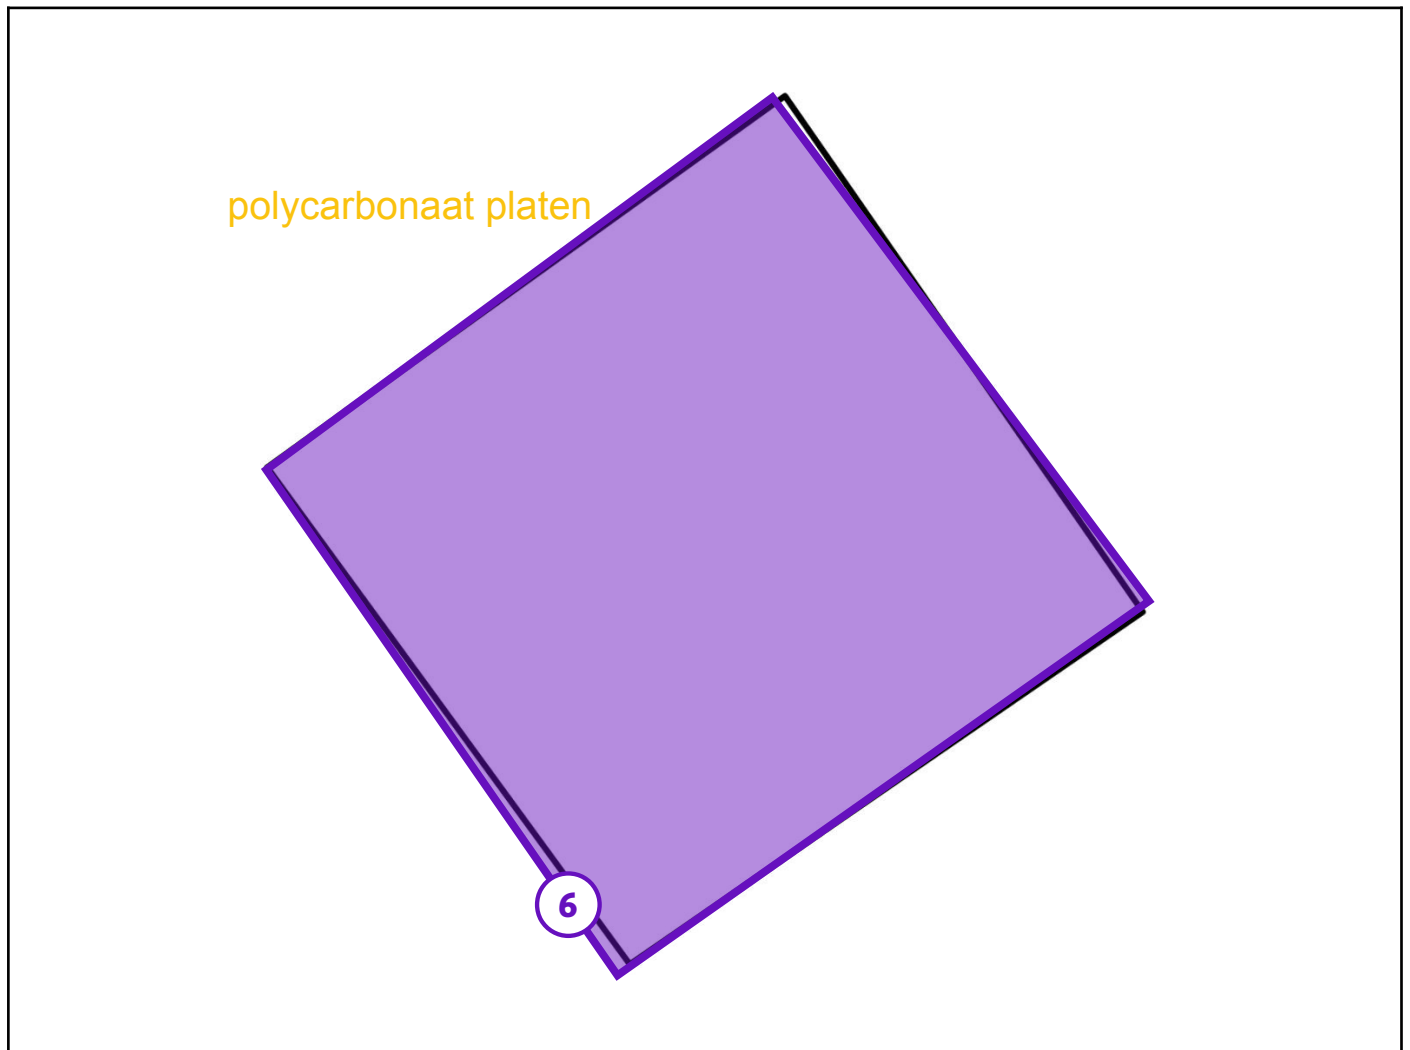
## Plan 2.1: Afdak plan

| Beschrijving | Type | Actie |
|---|---|---|
| 6. polycarbonaat platen afdak | Overige ruimte of materiaal | - |
