Asbestinventarisatetest

Betekomsesteenweg 51, 3200 Aarschot

Attestnummer : 20241009-000430.000

Uitgegeven op : 09.10.2024

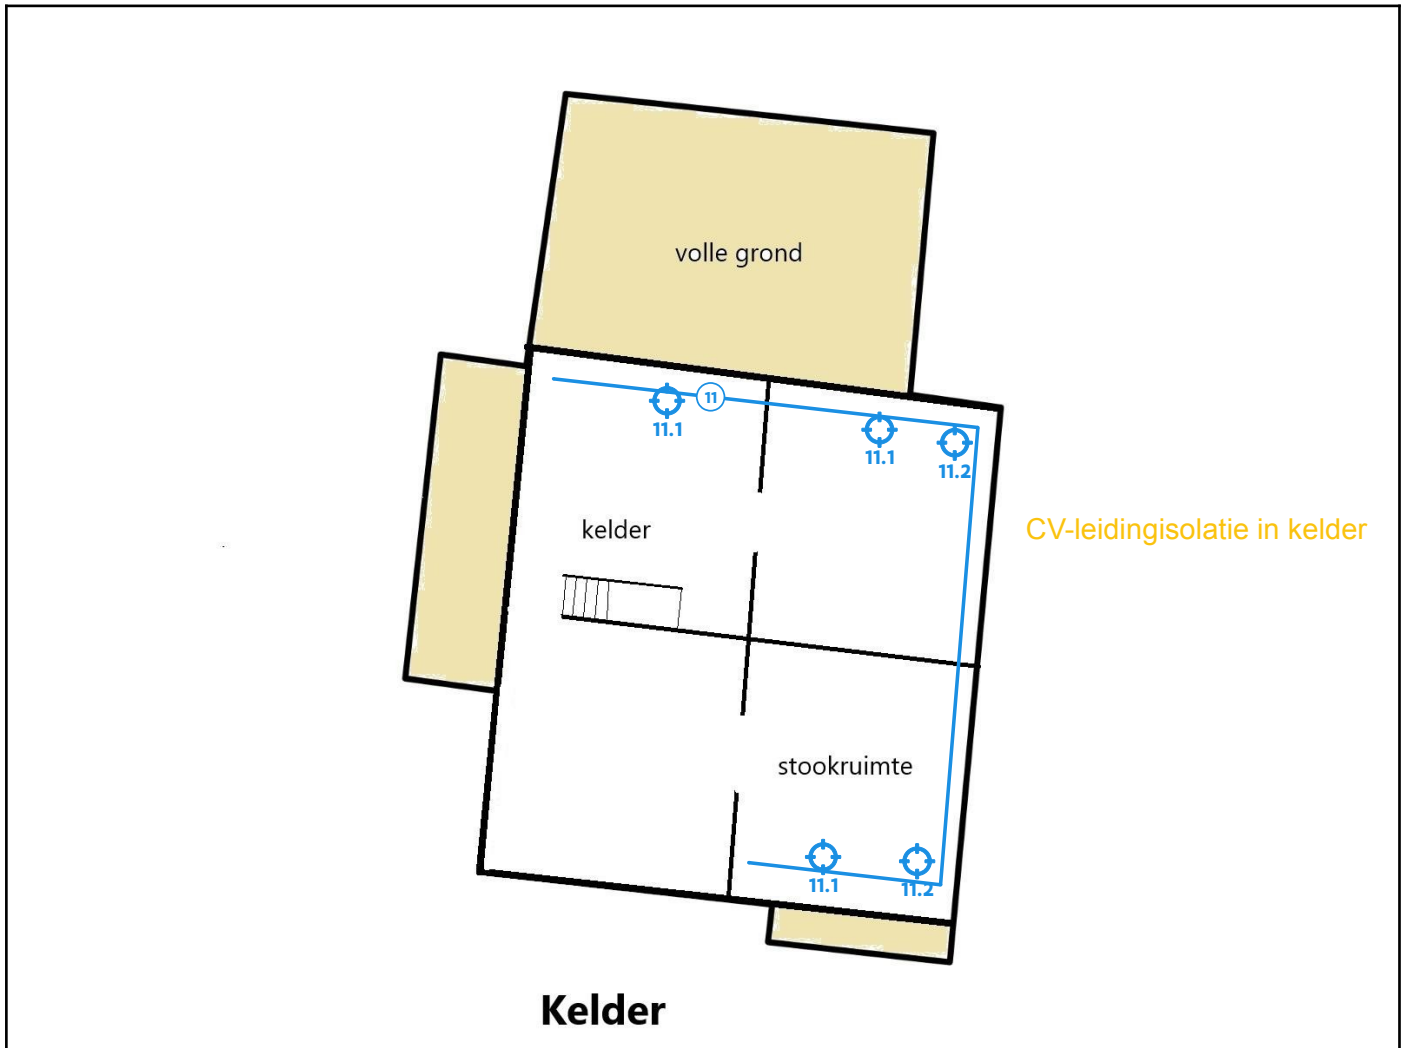
Plan 1.2: kelder

Beschrijving	Type	Actie
11. CV-leidingisolatie in kelder	Geen asbest	-
11.1 Code: 4	Mengmonster	-
11.2 Code: 5	Mengmonster	-

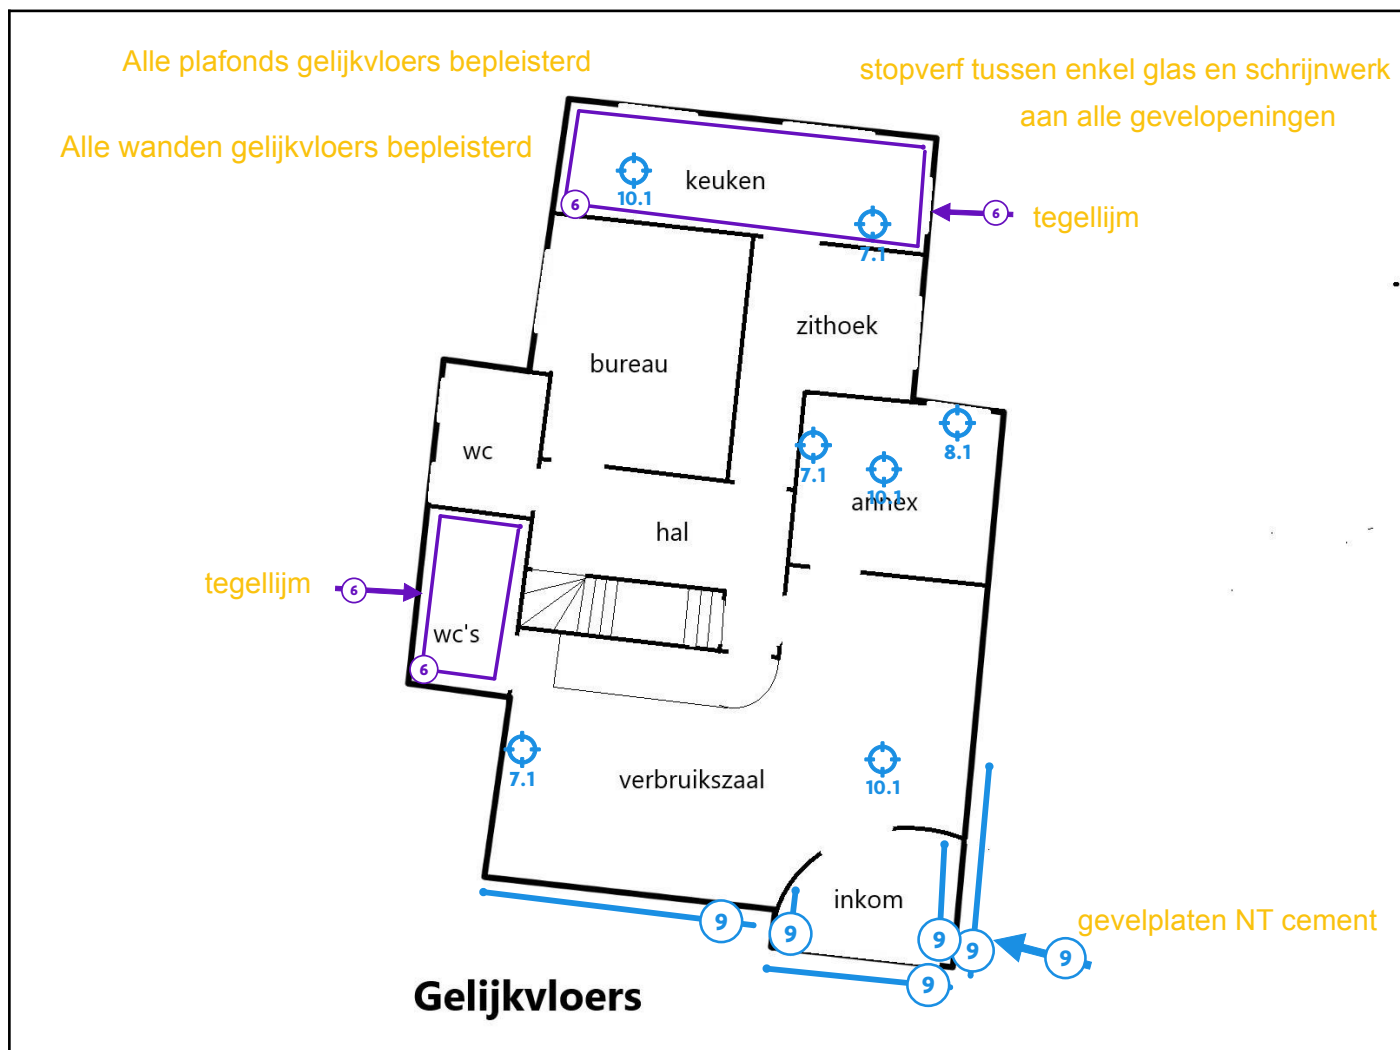
Plan 1.3: gelijkvloers

Beschrijving	Type	Actie
6. tegellijm achter tegels in vochtige ruimten	Advies	-
7. pleisterwerk wanden	Geen asbest	-
7.1 Code: 1	Mengmonster	-
8. stopverf tussen buitenschrijnwerk en gevel	Geen asbest	-
8.1 Code: 3	Mengmonster	-
9. gevelpanelen in cementplaten	Geen asbest	-
10. pleisterwerk plafonds	Geen asbest	-

10.1 Code: 2	Mengmonster	-
--------------	-------------	---

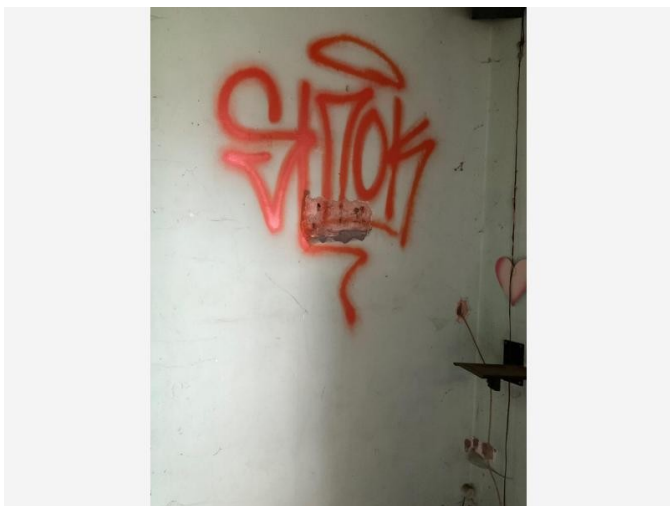
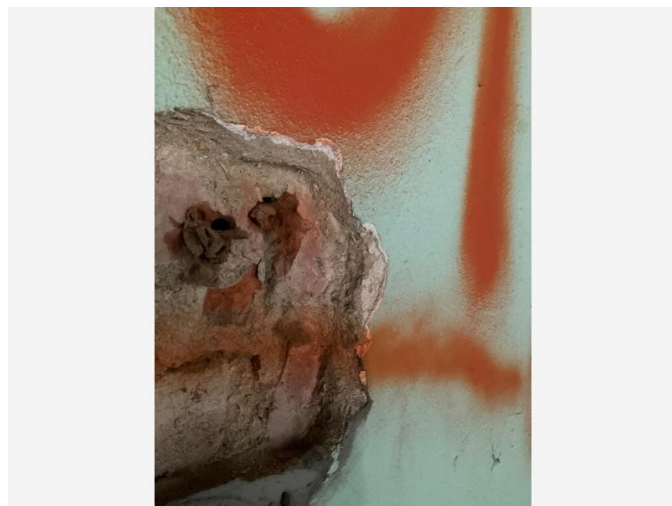
Beschrijving	pleisterwerk wanden
Omgeving	Binnen
Primaire drager	Binnenwand
Bindmiddel van materiaal	Gips - kalk
Gebondenheid op basis van bindmiddel	Niet-hechtgebonden
Hoeveelheid (oppervlakte - dikte - aantal)	• 220,00 m ² - 1,00 cm - 1 stuk
Totaal volume	2,20 m ³
Identificatiemethode	Vaststelling met monstername
Destructieve handeling voor identificatie	Nee
Opmerking	<p>Om het pleisterwerk te identificeren als niet-asbesthoudend is een monstername van het pleisterwerk verplicht.</p> <p>Locatie staalnames: individuele ruimte: droge ruimte vb: leefruimte / natte ruimte:</p> <p>vb: keuken / stookplaats: cv-ruimte/ traphal: inkom</p> <p>De vermelde oppervlaktes en volumes betreffen een inschatting. Er worden geen rechten verleend aan deze oppervlaktes/volumes. De dikte is een inschatting die voorkomt uit de monstername en is daarom niet altijd representatief.</p>

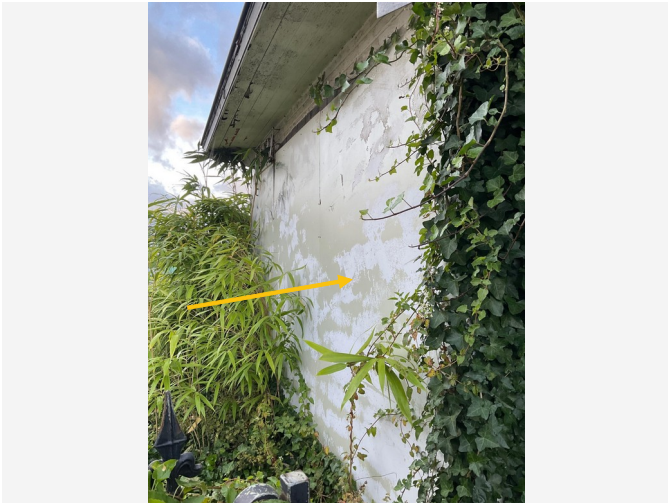
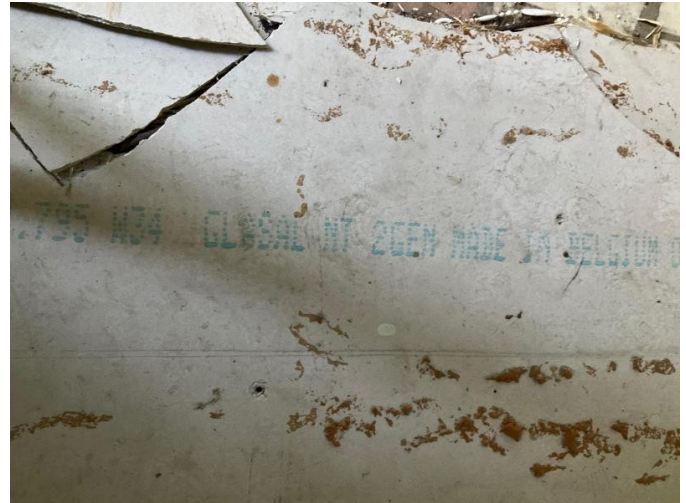
Fiche 9: gevelpanelen in cementplaten

Geen asbest

Beschrijving	gevelpanelen in cementplaten
Omgeving	Buiten
Primaire drager	Wand buitenschil
Bindmiddel van materiaal	Cement
Gebondenheid op basis van bindmiddel	Hecht
Hoeveelheid (oppervlakte - dikte - aantal)	• 16,00 m ² - 0,50 cm - 1 stuk
Totaal volume	0,08 m ³
Identificatiemethode	Vaststelling zonder monsternamen
Destructieve handeling voor identificatie	Nee
Opmerking	platen aan buitenkant gevel NT cementplaten

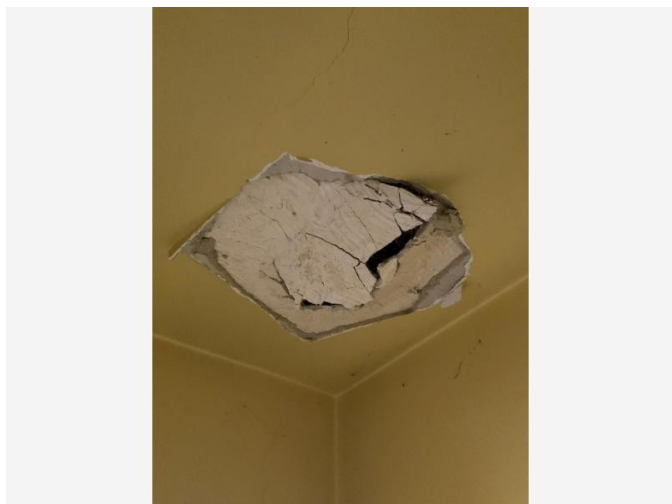
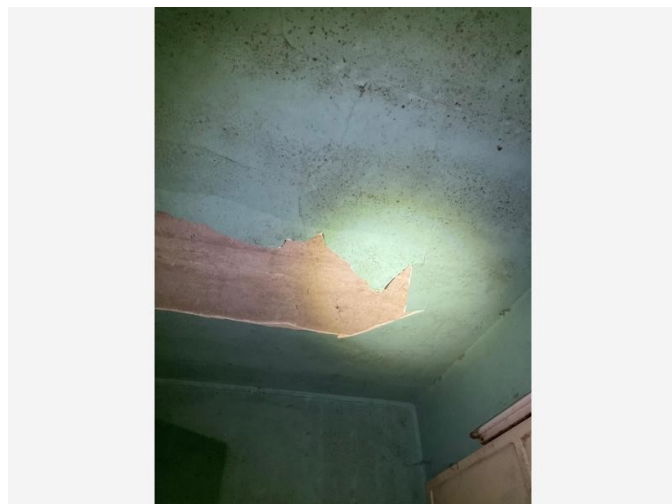
Beschrijving	pleisterwerk plafonds
Omgeving	Binnen
Primaire drager	Plafond
Bindmiddel van materiaal	Gips - kalk
Gebondenheid op basis van bindmiddel	Niet-hechtgebonden
Hoeveelheid (oppervlakte - dikte - aantal)	• 150,00 m ² - 1,20 cm - 1 stuk
Totaal volume	1,80 m ³
Identificatiemethode	Vaststelling met monstername
Destructieve handeling voor identificatie	Nee
Opmerking	De hoeveelheid is een schatting en kan afwijken van de werkelijke hoeveelheid. Waar mogelijk wordt staalname uitgevoerd volgens het inspectieprotocol, in een droge ruimte zoals een slaapkamer, in een natte ruimte zoals keuken of badkamer, in een traphal en in een stookruimte.
