# Asbestinventarisatattest

Boswachterlaan 9, 3120 Tremelo

Attestnummer : 20260712-000055.000

**Niet-asbestveilig**

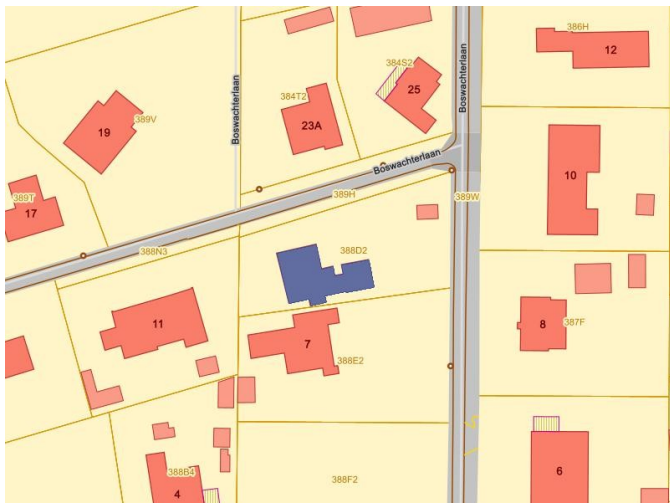
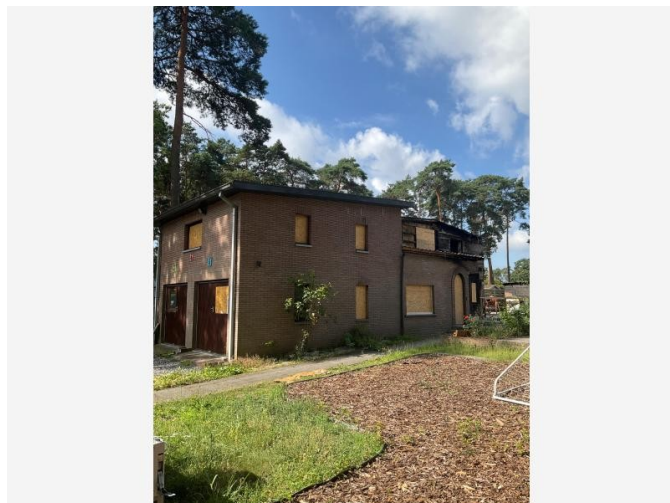
## Zone 1: woning

- 1 **Asbestmateriaal**
- 1 **Beperking**
- 0 Uitsluitingen
- 0 Roerende goederen
- 0 Puin, steenslag, (water)bodem
- 1 **Advies**
- 1 **Geen asbest**

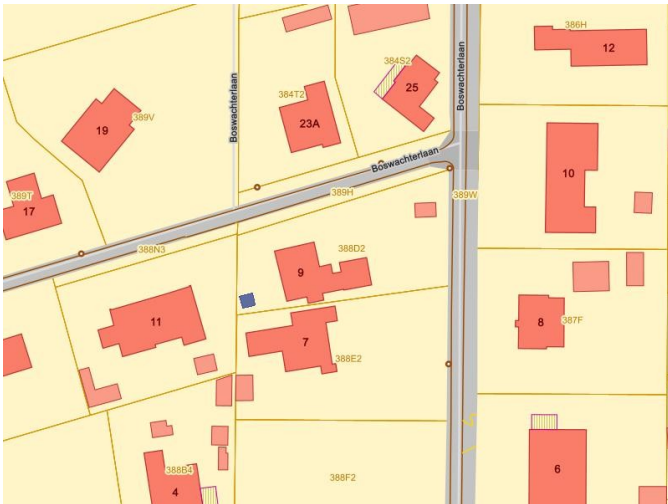
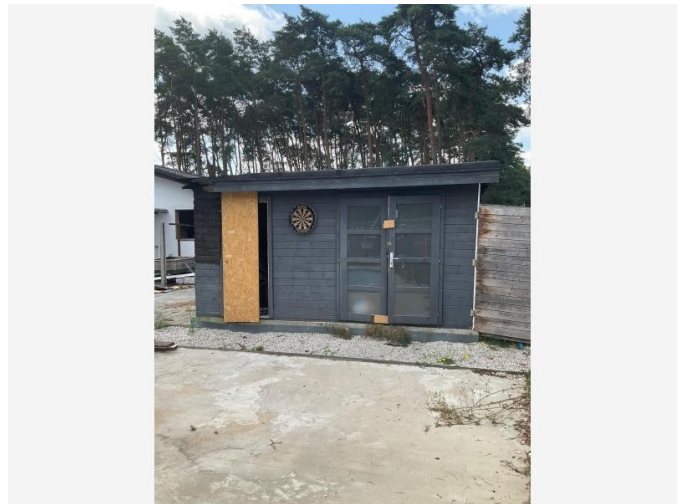
## Zone 3: badhuis

- 0 Asbestmaterialen
- 0 Beperkingen
- 0 Uitsluitingen
- 0 Roerende goederen
- 0 Puin, steenslag, (water)bodem
- 0 Adviezen
- 1 **Geen asbest**
